# OVERZICHT GEBREKEN EN HERSTEL TUINMANHUIS PC 14

**Project:** 3555

**Datum document:** 9 januari 2024, 11 maart 2025 (overzichtsfoto's en tekst aangevuld)

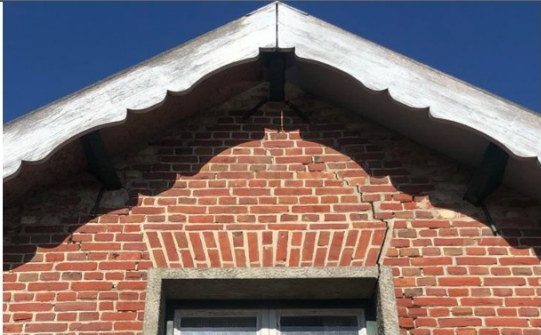
| Nr. | Gebreken | Herstel |
|---|---|---|
| | Scheurvorming in metselwerk op meerdere plaatsen en schade aan metselwerk. | Metselwerk herstellen. Helibar voegwapening aanbrengen.<br>Inclusief schoorstenen en bijbehorende loodwerken compleet vernieuwen. |

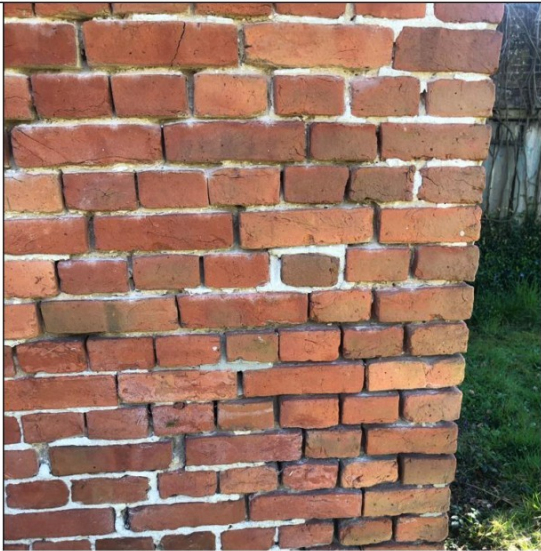
| Nr. | Gebreken | Herstel |
|---|---|---|
| | Voegwerk deels in slechte staat | Voegwerk herstellen en waar nodig vervangen. Niet complete voegwerk vervangen maar alleen plaatselijk. |

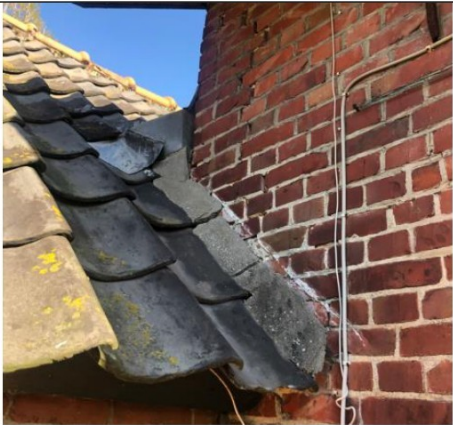
| | Gebreken aan loodwerken | Loodwerken rondom vernieuwen. |

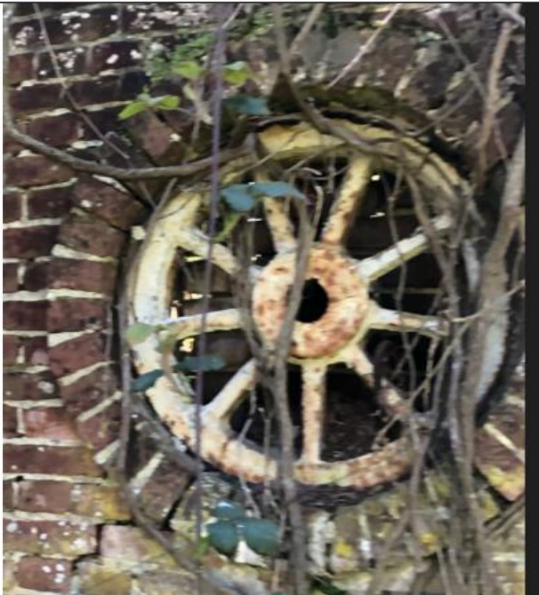
| | Roestvorming ijzerwerk en gevelankers | IJzerwerken en gevelankers uitnemen, ontroesten en voorzien van nieuw verfsysteem terugplaatsen |

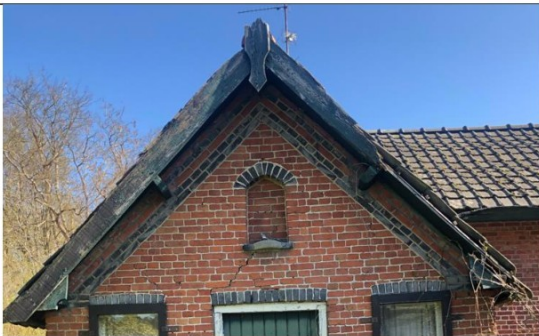
| | Houtwerk windveren, makelaars en dakranden in slechte staat | Alle houtwerk herstellen, deels vervangen en voorzien van nieuw schildersysteem. |

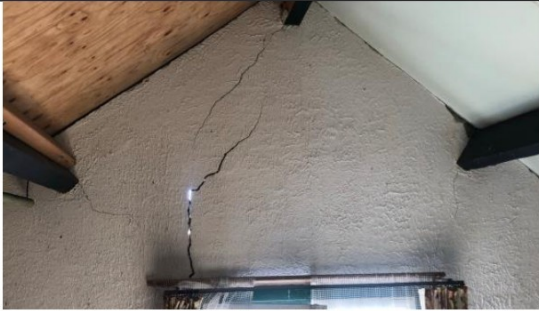
| | Metselwerk op diverse plekken in slechte staat | Metselwerk binnenwanden herstellen |

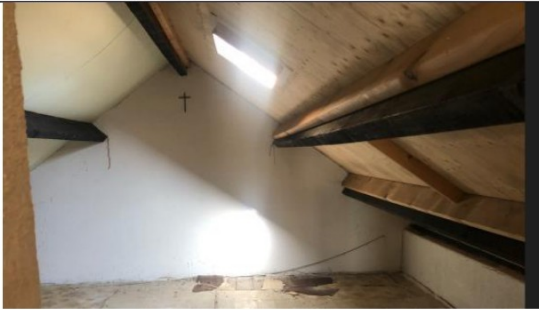
| | Houten gordingen, vloerbalken en vloerdelen mogelijk aangetast door ongedierte en schimmels. | Alle houtwerk van vloeren en kap inspecteren en behandelen tegen ongedierte en aantastingen. |

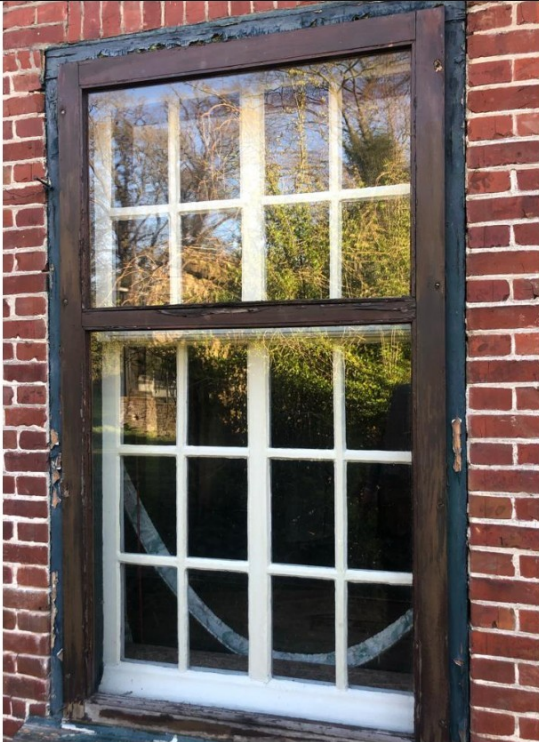
| VG1 | Voorzetraam aanwezig en in slechte staat. Originele kozijn en ramen nog aanwezig (enkele onderdelen zijn aangepast). | Voorzetraam verwijderen. Achterzetbeglazing toepassen. Vensterbank herstellen. |

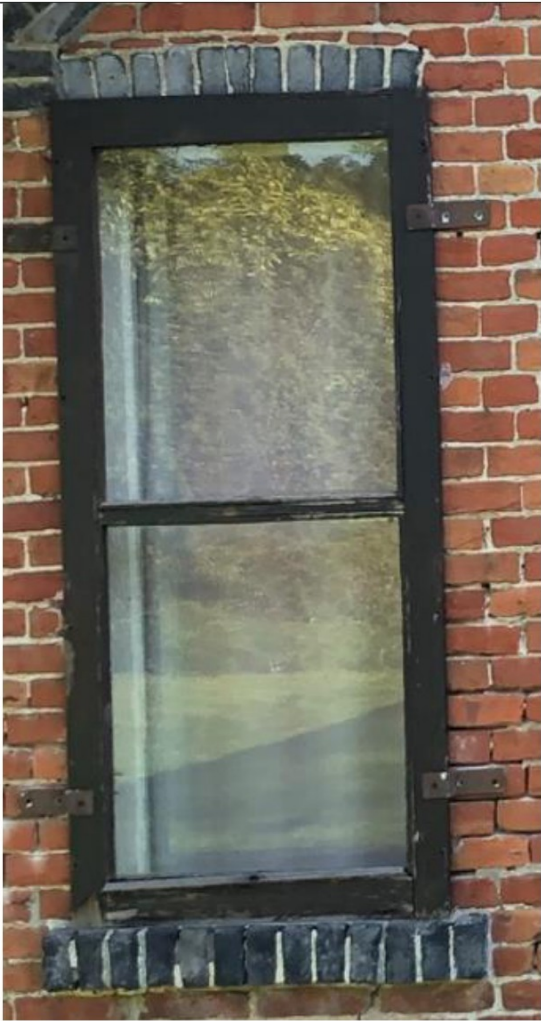
| VG2 | Voorzetraam aanwezig en in slechte staat. Originele kozijn en ramen nog aanwezig (enkele onderdelen zijn aangepast). | Voorzetraam verwijderen. Ramen vervangen door monumentenglas. Sponning beperkt opfrezen. Vensterbank herstellen. |

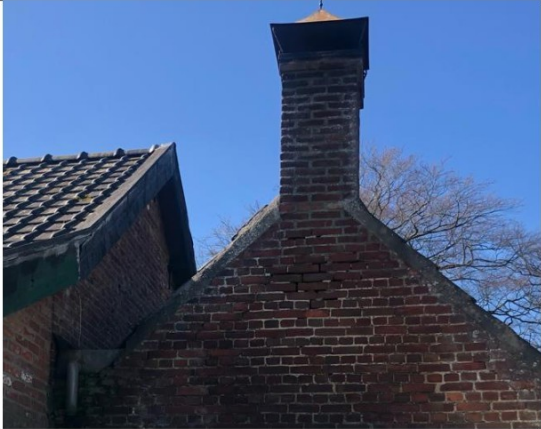
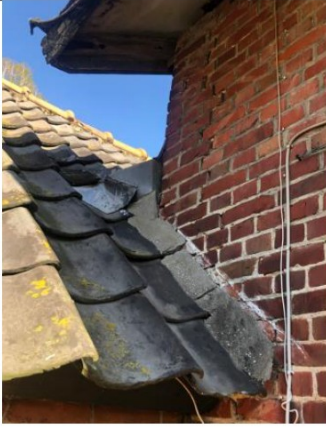
| VG3 | Detailtering aansluiting pannen op opgaand metselwerk in slechte staat. | Slechte pannen vervangen en nieuwe loodaansluiting maken. Lood inwerken in metselwerk. |

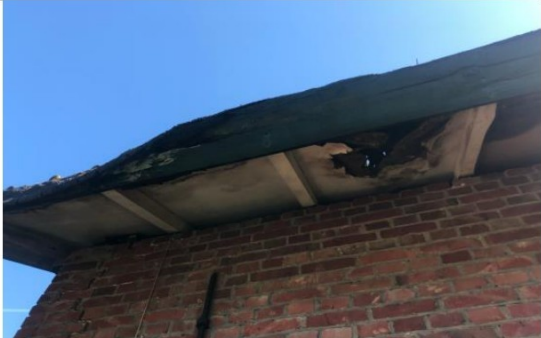
| VG4 | Overstek zijgevels: sporen, beplating, dakrand en windveer in zeer slechte staat | Sporen vernieuwen, dakranden en windveren vernieuwen. |

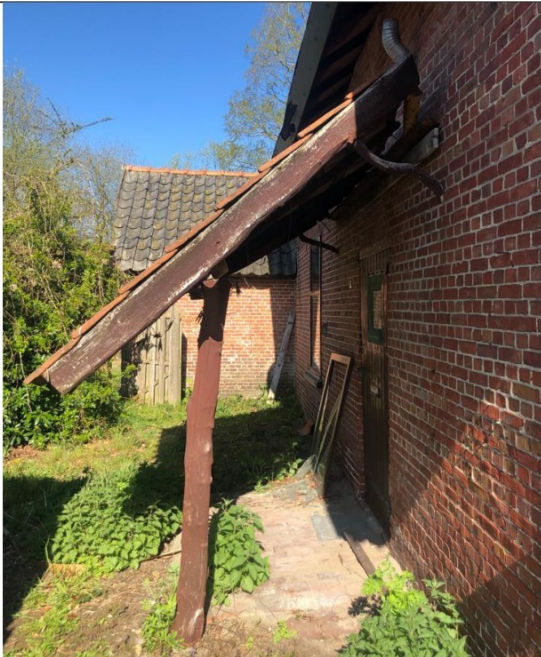
| VG5 | Afdak boven voordeur in zeer slechte staat. Houtwerk ingerot en constructie functioneert niet meer. | Afdak komt in nieuwe ontwerp niet meer terug. |

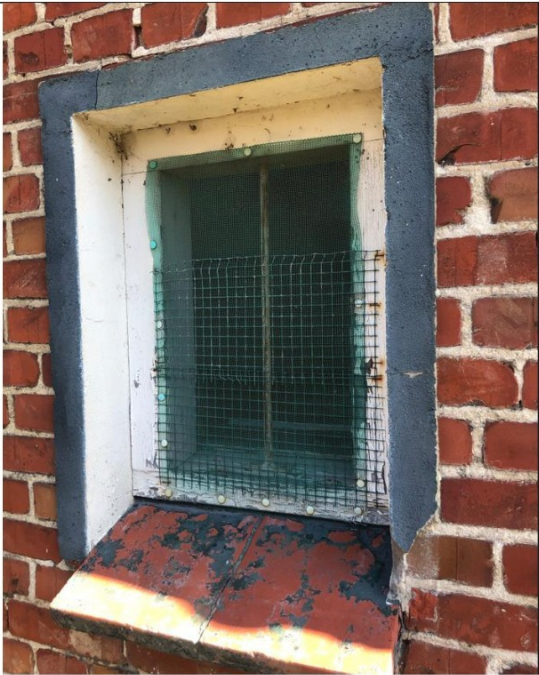
| VG6 | Raam en kozijn verfwerk in slechte staat. Stucwerk dagkanten vertonen gebreken. | Houtwerk compleet schilderen. Stucwerk dagkanten herstellen. Sponning opfrezen en monumentenglas toepassen. |

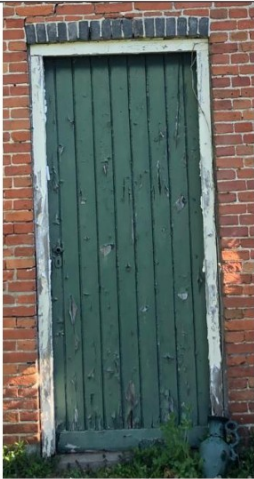
| VG9 | Houtwerk kozijn en deur tpv onderzijde slecht. Complete verfwerk slecht. | Houtwerk kozijn en deur onderzijde herstellen / aanscherpen. Compleet nieuw verfsysteem. |

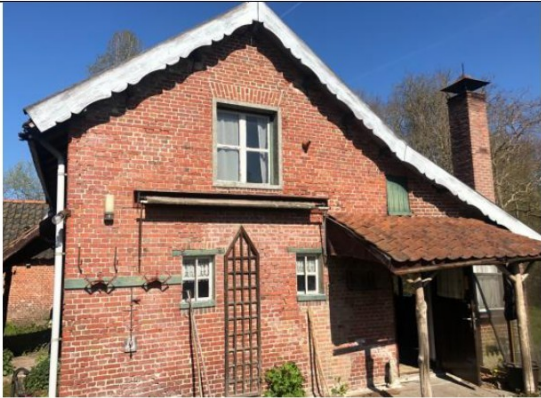
| | RECHTERGEVEL (OOST) | |
|---|---|---|
| RG4 | Afdak boven toegangsdeur in slechte staat. Verzakt, houtwerk slecht. | Afdak komt geheel te vervallen. |

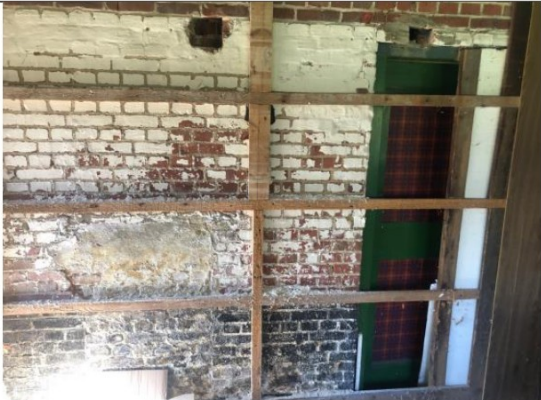
| | RECHTERGEVEL (OOST) | |
|---|---|---|
| i1 | Voorzetwand en vervuiling op oude buitenmuur aanwezig | Voorzetwand verwijderen. Muur reinigen en ontdoen van kalk en cement. |

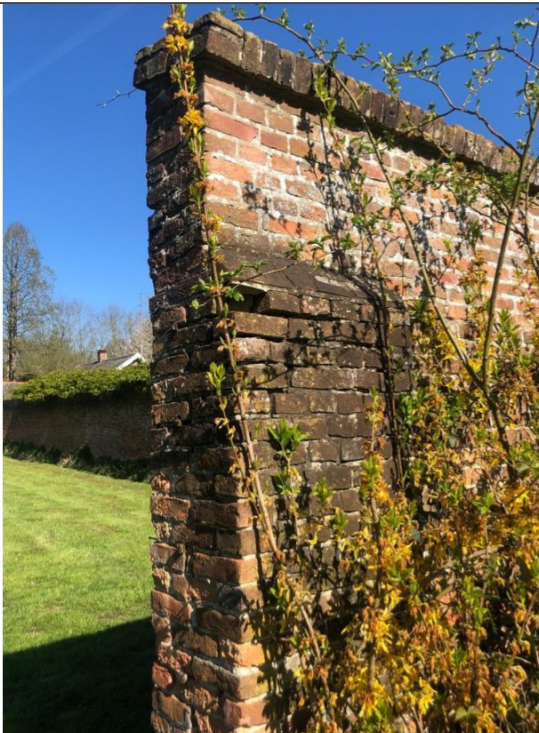
| | ТУИИМУУR | |
|---|---|---|
| T1 | Metselwerk en voegwerk tuinmuur op sommige plekken in slechte staat. Muur begroeid door mossen en beplanting. | Metselwerk en voegwerk plaatselijk daar waar nodig herstellen. Begroeiing tijdelijk weghalen en na herstel terugbrengen. IJzerwerken herstellen. |

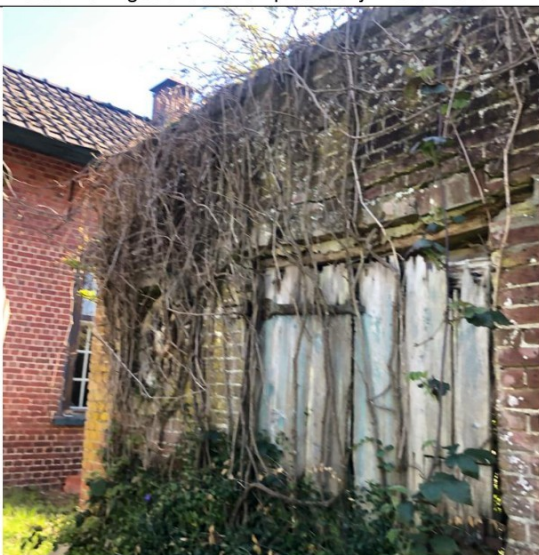
| | ТУИИМУУR | |
|---|---|---|
| T3 | Metselwerk gescheurd en plaatselijk verschoven | Metselwerk herstellen. Voegwerk herstellen. |

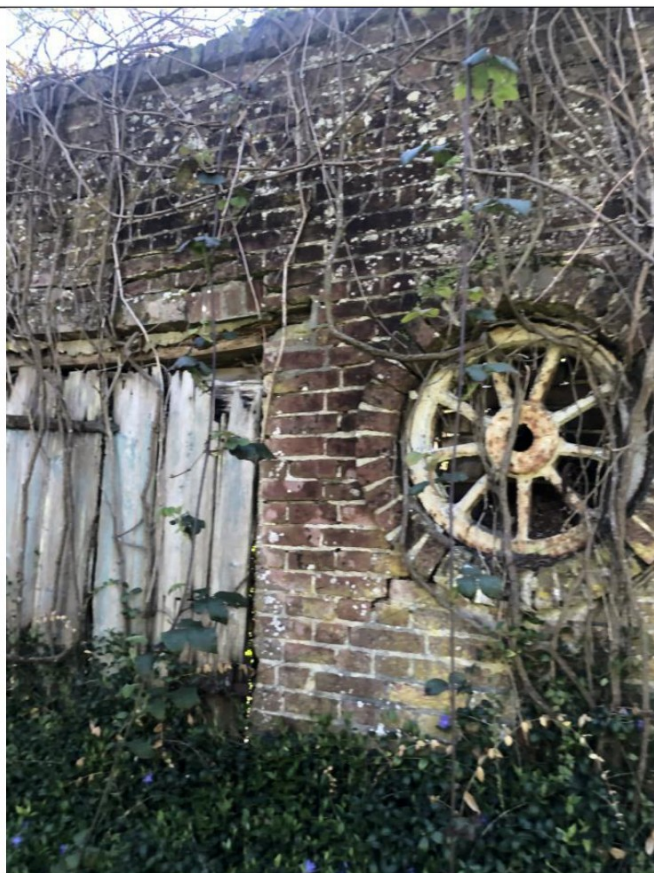
Fragment tuinmuur:

- Metselwerk en voegwerk herstellen
- Houtwerk compleet vernieuwen
- Gietijzeren wiel behandelen en terugplaatsen

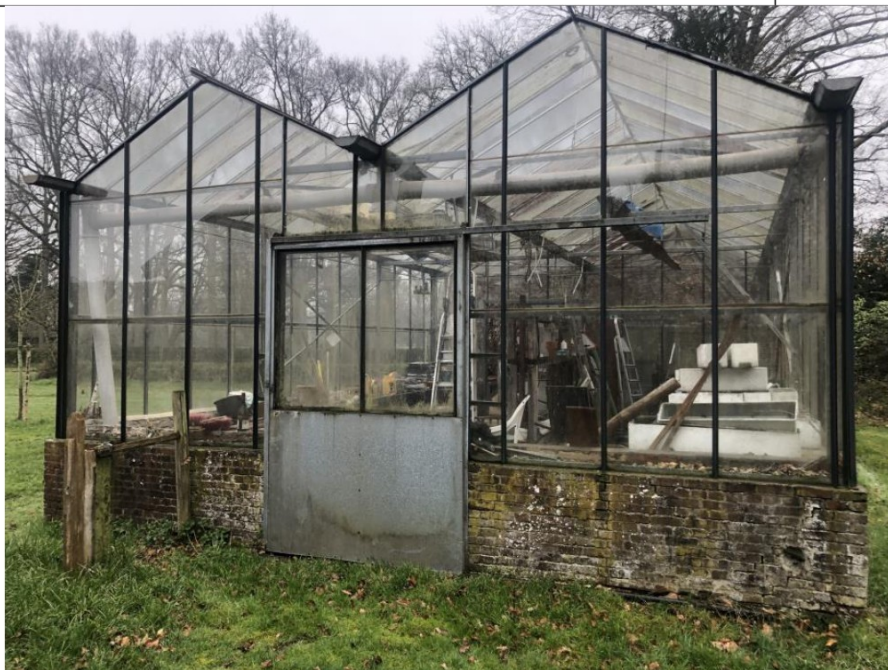
Kas: metselwerk en voegwerk herstellen. Opbouw glas en profielen renoveren.

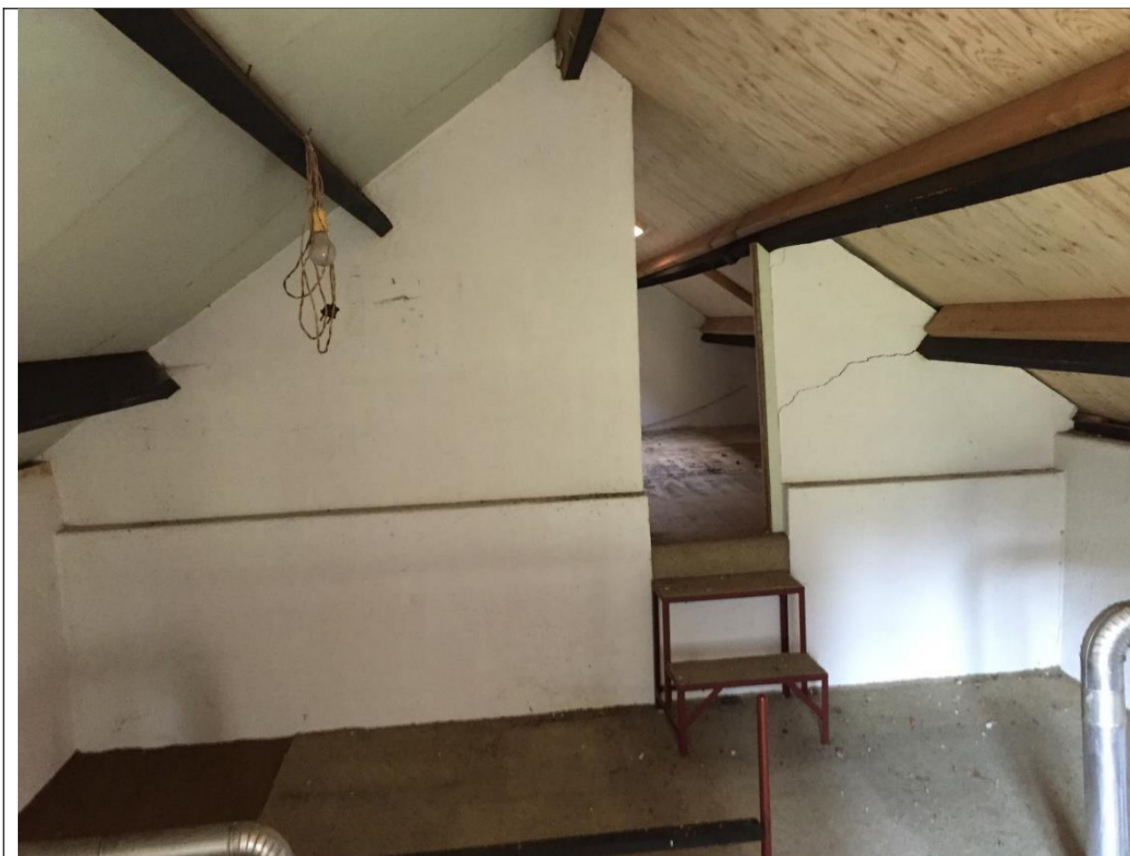
Zolder: nieuwe dakplaten toepassen. Gordingen controleren op sterkte en stijfheid. Metselwerk herstellen. Afwerkingen vernieuwen. Functie wordt opslagruimte.

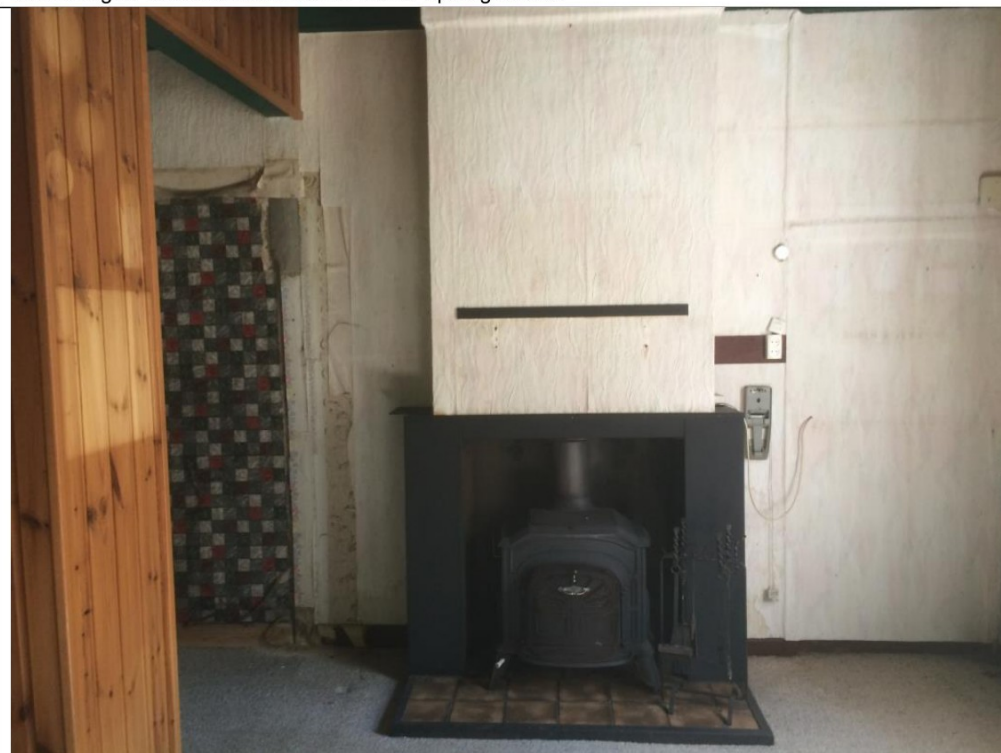
Bestaande woonkamer: Voorzetwanden verwijderen. Haard herstellen en behouden. Afwerkingen indifferent.

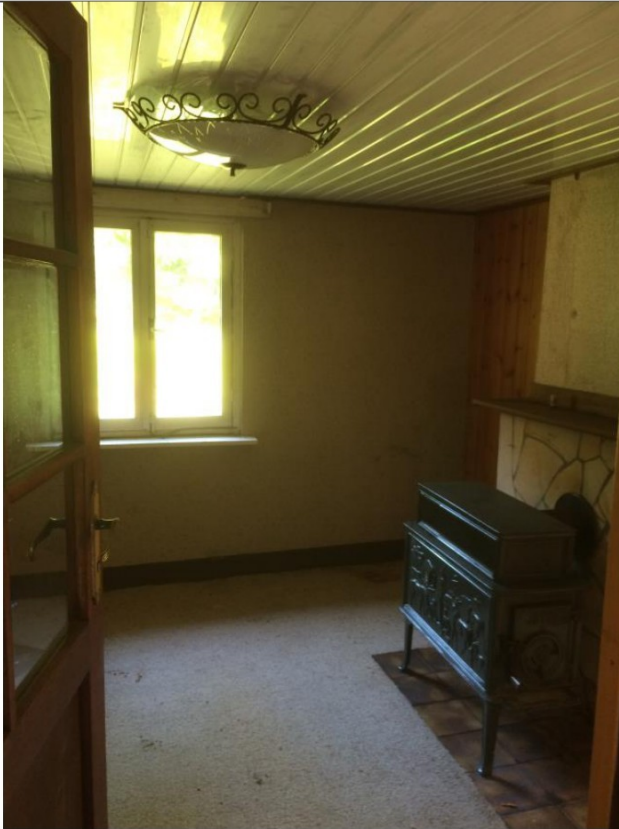
Bestaande achterkamer:  
afwerkingen en voorzetwanden  
indifferent en verwijderen. Haard  
als locatie hergebruiken.

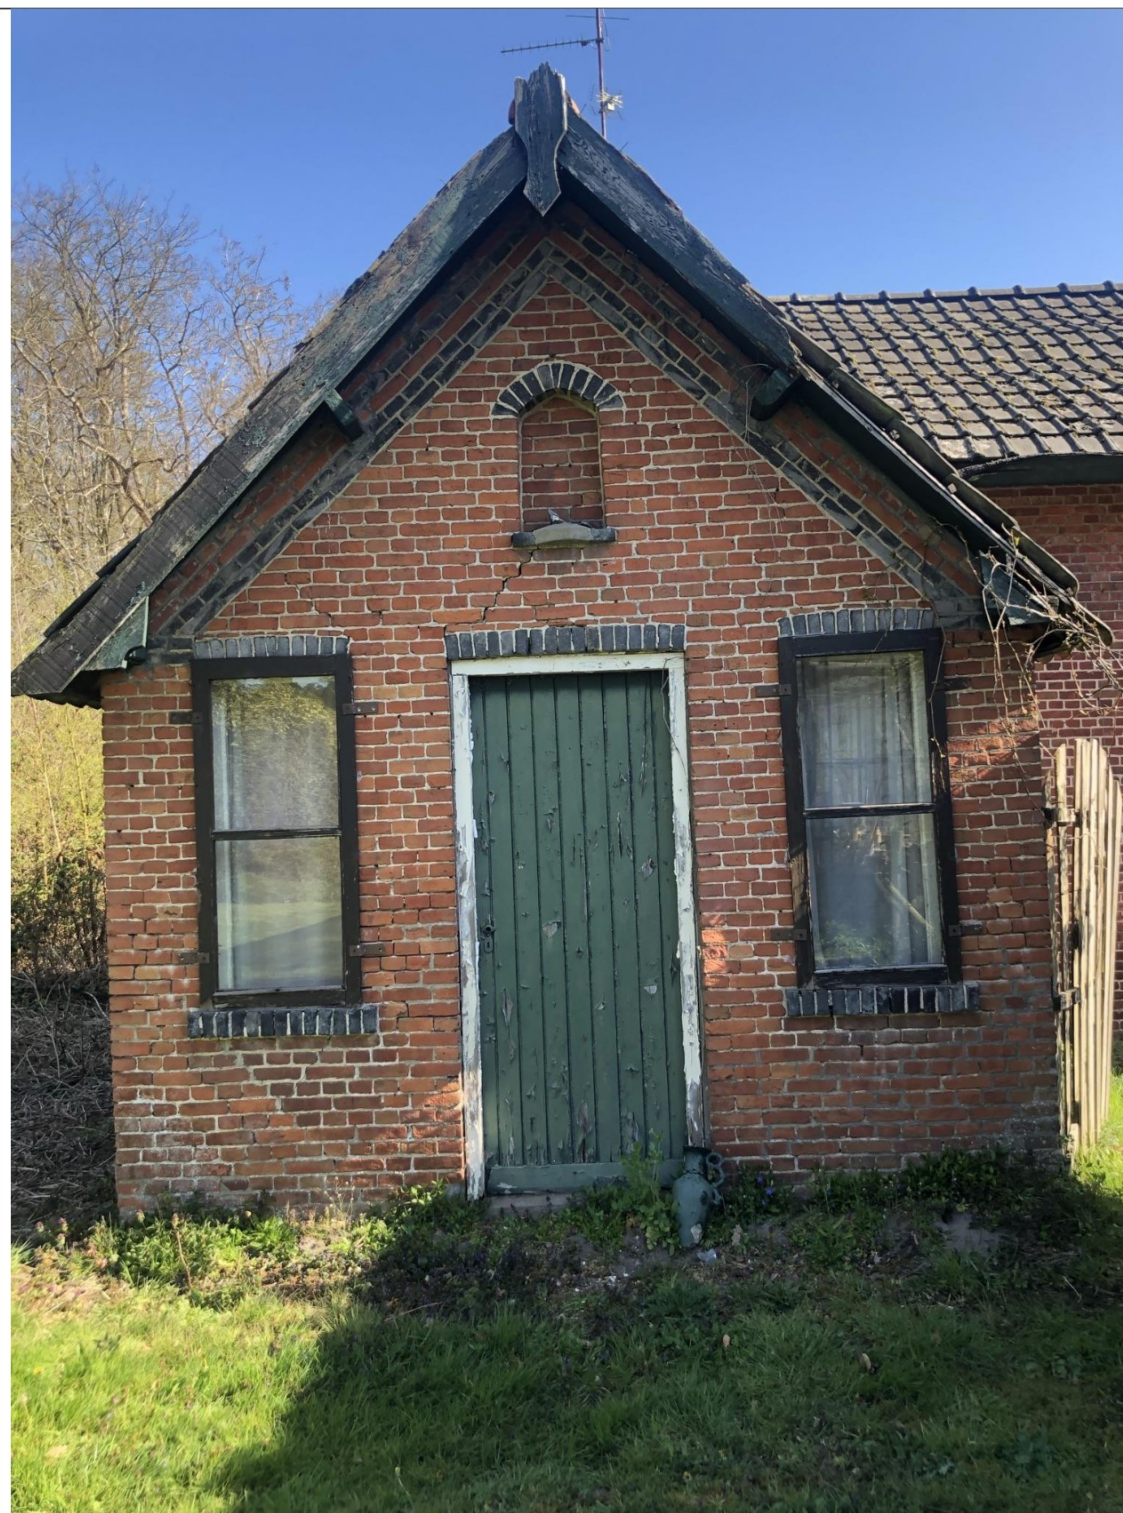
Dakranden en windveren vernieuwen. Kozijnen terugbrengen in oude staat en compleet nieuw schilderwerk. Metselwerk en voegwerk herstellen, scheuren repareren.

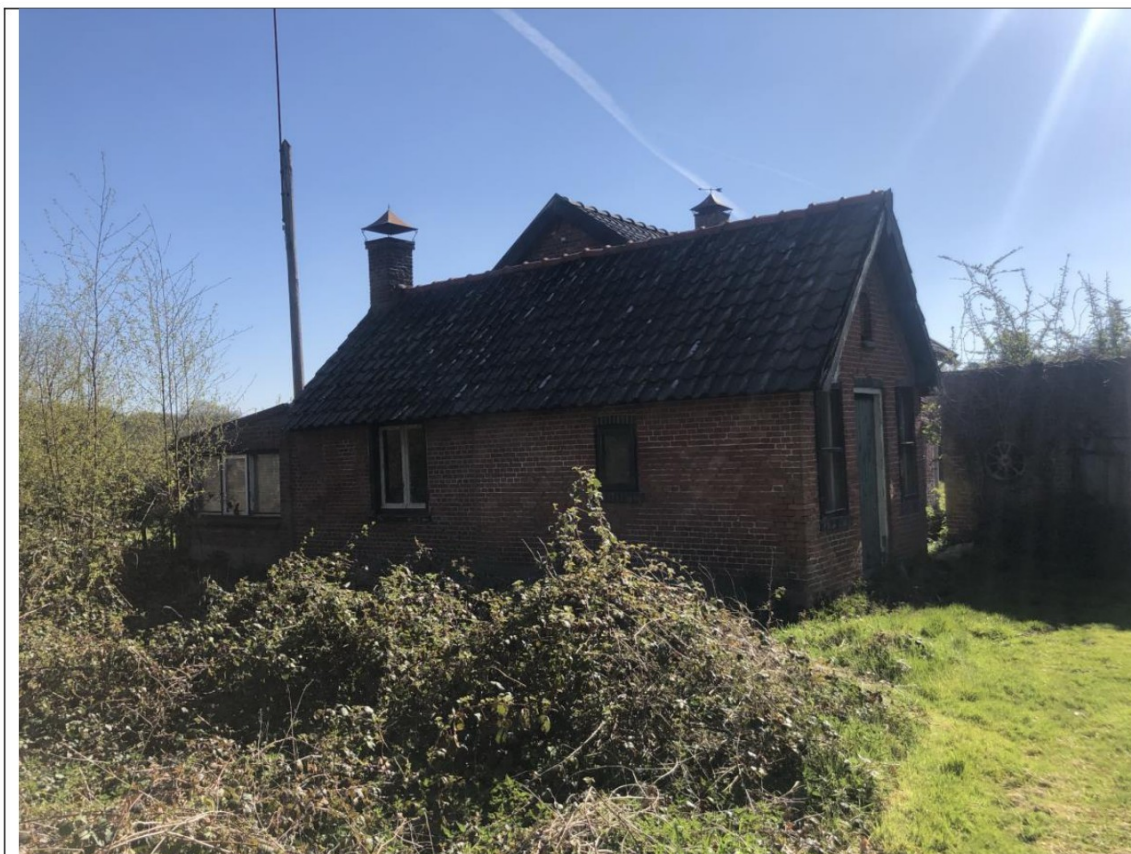
Dakranden en windveren vernieuwen. Kozijnen terugbrengen in oude staat en compleet nieuw schilderwerk. Metselwerk en voegwerk herstellen, scheuren repareren.

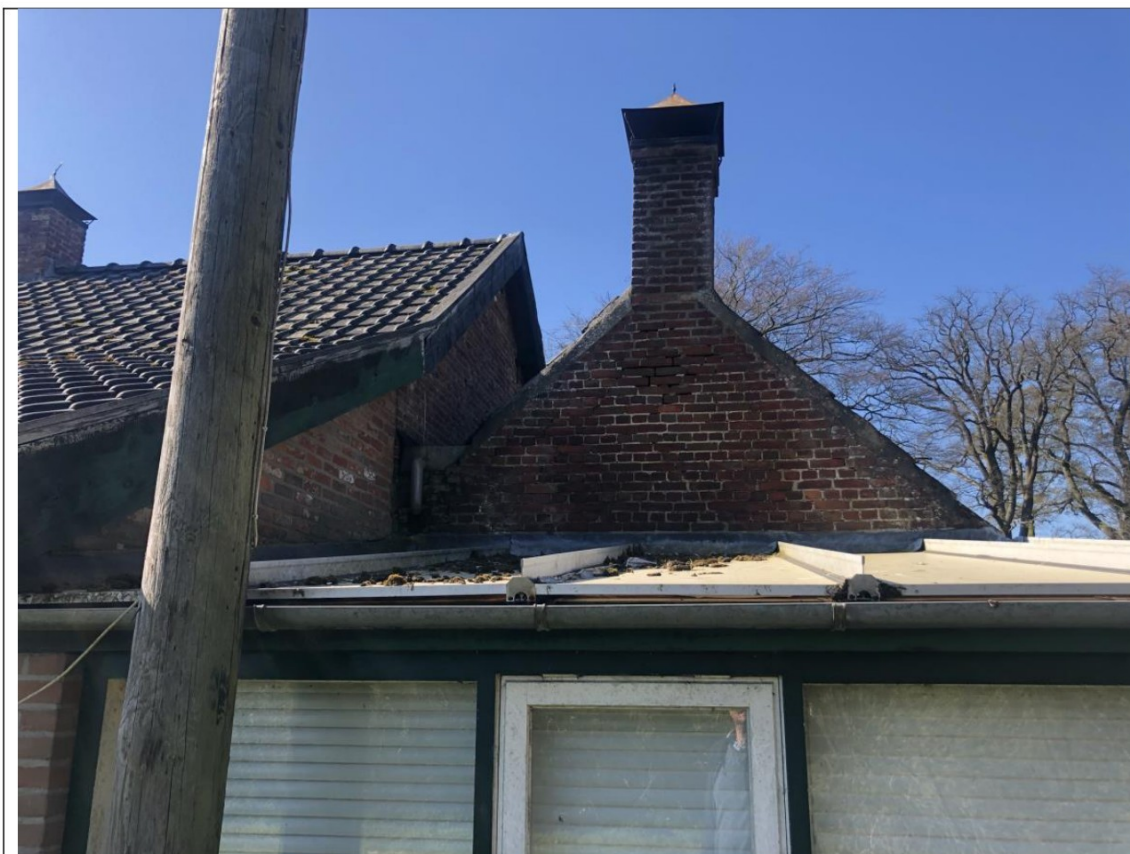
Latere toevoegingen (indifferent) slopen. Gevels herstellen inclusief scheurvorming. Voegwerk herstellen. Loodaansluitingen vernieuwen.

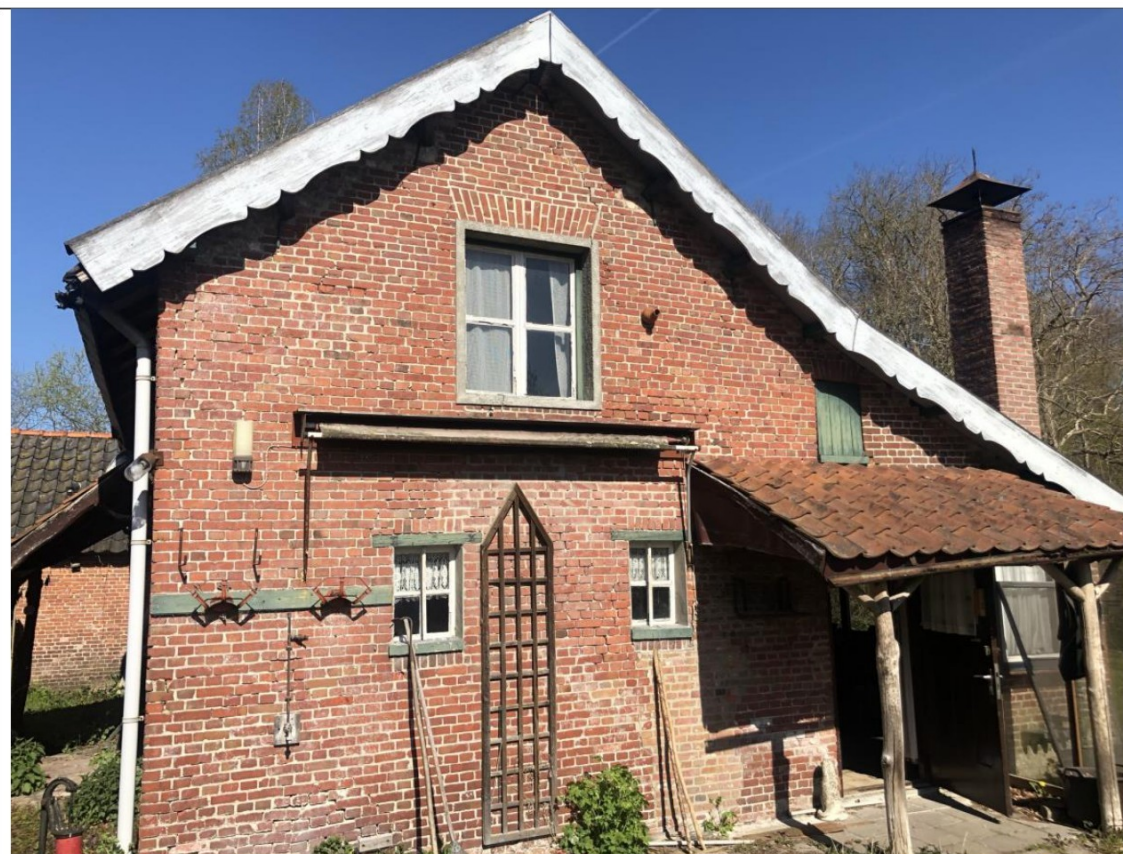
Dakranden en windveren vernieuwen. Kozijnen terugbrengen in oude staat en compleet nieuw schilderwerk. Metselwerk en voegwerk herstellen, scheuren repareren. Latere toevoegingen verwijderen.

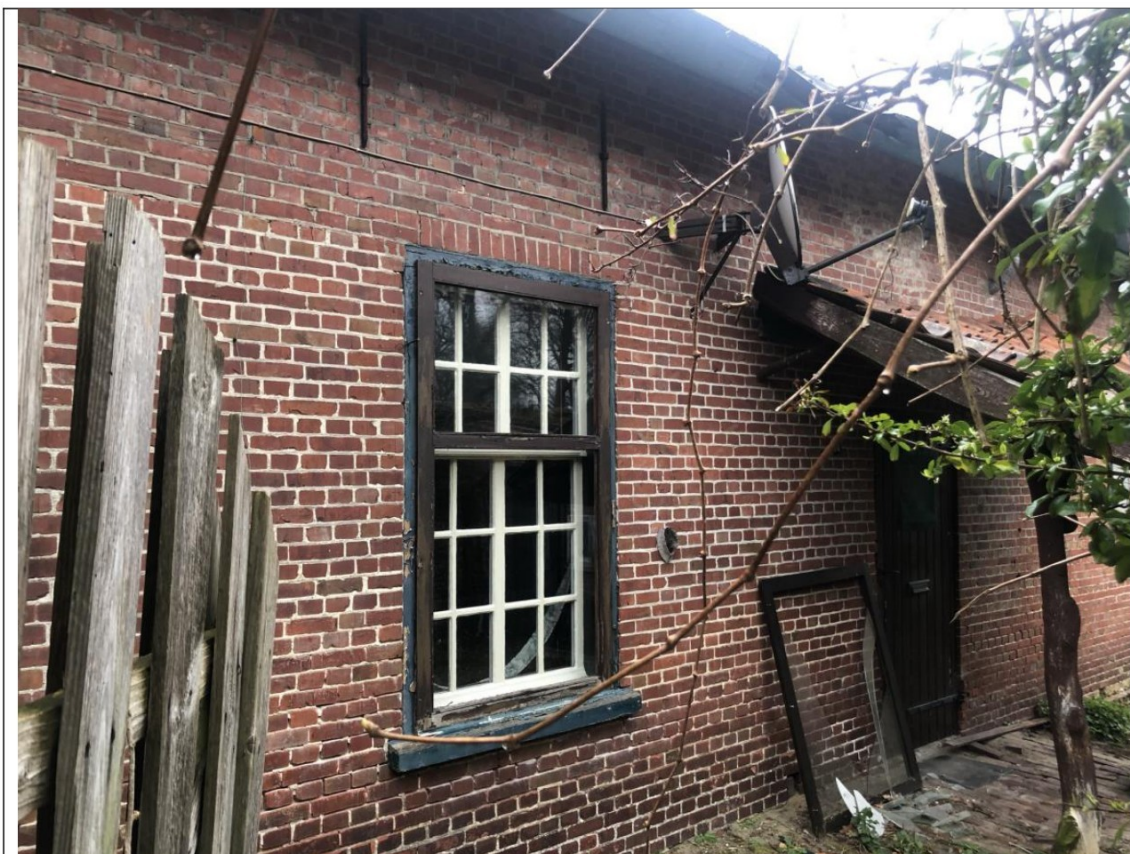
Dakranden en windveren vernieuwen. Kozijnen terugbrengen in oude staat en compleet nieuw schilderwerk. Metselwerk en voegwerk herstellen, scheuren repareren.
