## INSPECTIE RAPPORT 2021

NB0629 woonhuis nr. 14  
Woonhuis nr. 14  
Plantage Centrum  
4725 SR Wouwse Plantage

| Object | : | Woonhuis nr. 14 (Tuinmanswoning) |

| Inspectiedatum | : | 6 juli 2021 |

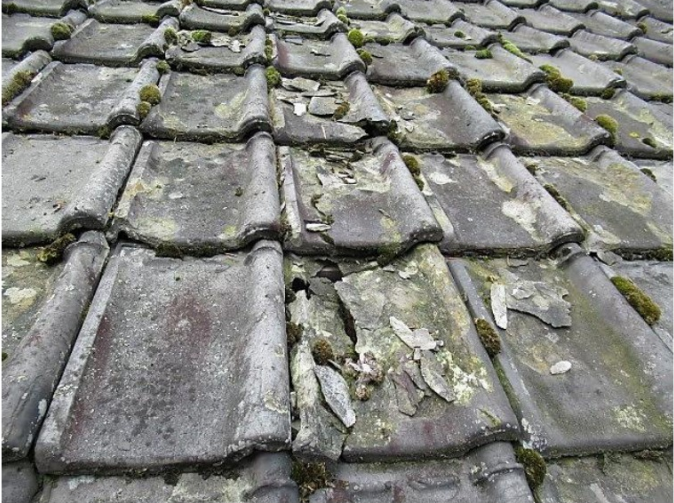
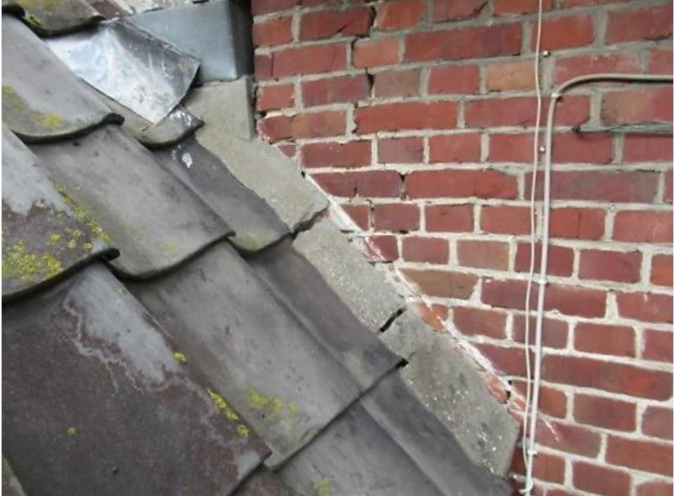
| <i>Rubriek</i> | <i>Kwalificatie*</i> | | | | <i>Toelichting</i> | <i>object no. 0629</i><br><i>Woonhuis nr. 14</i> |
|---|---|--|--|---|---|---|
| a) dak no. 1 | | | | S | <p>Blauwe Tuile de Nord dakpannen.</p> <p>De kwaliteit van de dakpannen is matig tot slecht. De panbedekking is met spaanplaat onderlaten.</p> <p><u>Gebreken(en):</u></p> <ul style="list-style-type: none"> <li>- verspreid komen veel geschilderde of beschadigde dakpannen voor;</li> <li>- de panbedekking vertoont plaatselijk doorbuiging of is gezakt;</li> <li>- de platen onder de panbedekking zijn plaatselijk ingerot.</li> </ul> <p><u>Advies:</u> <b>Panbedekking en dakplaten op dak no. 1 vernieuwen.</b></p> | |

| Rubriek | Kwalificatie* | Toelichting |
|---|---|---|
| | | <p data-bbox="1284 302 1492 365"><i>object no. 0629<br/>Woonhuis nr. 14</i></p> <p data-bbox="836 873 1385 907"><i>dakpannen zuidwestzijde dak no. 1 (foto 2021)</i></p> <p data-bbox="142 940 316 974">b) dak no. 2, 3</p> <p data-bbox="142 1041 316 1075">c) dak no. 4, 5</p> <p data-bbox="603 940 627 974">G</p> <p data-bbox="667 1041 691 1075">R</p> <p data-bbox="836 940 1513 1137"> Blauwe Tuile de Nord dakpannen.<br/> De panbedekking dateert uit de periode 2006-2007 en is met plaatmateriaal onderlaten.<br/> Blauwe oud Hollandse dakpannen.<br/> De panbedekking is met bitumenvilt en verticaal dakbeschot onderlaten. </p> <p data-bbox="836 1142 981 1176"><u>Gebrek(en):</u></p> <ul data-bbox="836 1180 1513 1310" style="list-style-type: none"> <li>- onderaan de noordwestzijde van dak no. 5 ontbreken enkele kantpannen;</li> <li>- onderaan de zuidoostzijde op dak no. 4, is de speciezoom boven enkele kantpannen gescheurd.</li> </ul> <p data-bbox="836 1314 1513 1411"> <u><b>Advies: Enkele kantpannen aanbrengen en de speciezoom vernieuwen. Ter plaatse gevellood aanbrengen.</b></u> </p> <p data-bbox="836 1912 1428 1982"> <i>losgescheurde speciezoom zuidoostzijde dak no. 4 (foto 2021)</i> </p> <p data-bbox="142 2011 434 2045">c) dak no. 6, 7 (afdaken)</p> <p data-bbox="786 2011 810 2045">S</p> <p data-bbox="836 2011 981 2045"><u>Gebrek(en):</u></p> |

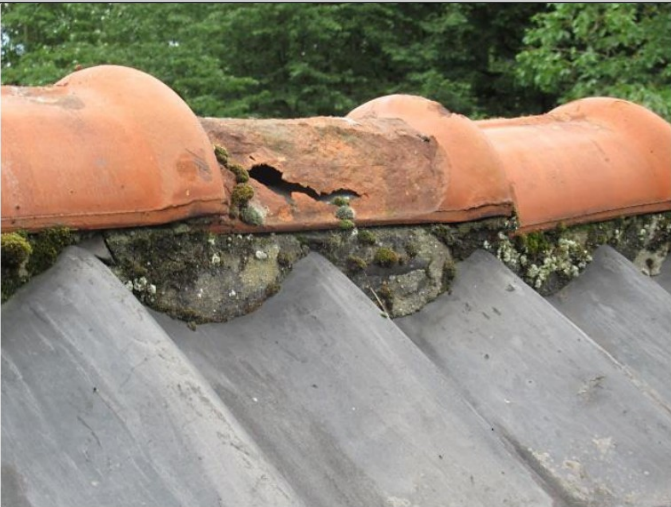
| Rubriek | Kwalificatie* | Toelichting | |
|---|---|---|--|
| 4. windveren<br>a) dak no. 1 (hout)<br>dak no. 4, 5 (hout) | | <p><i>nokvorsten bovenaan dak no. 4 (foto 2021)</i></p> | |

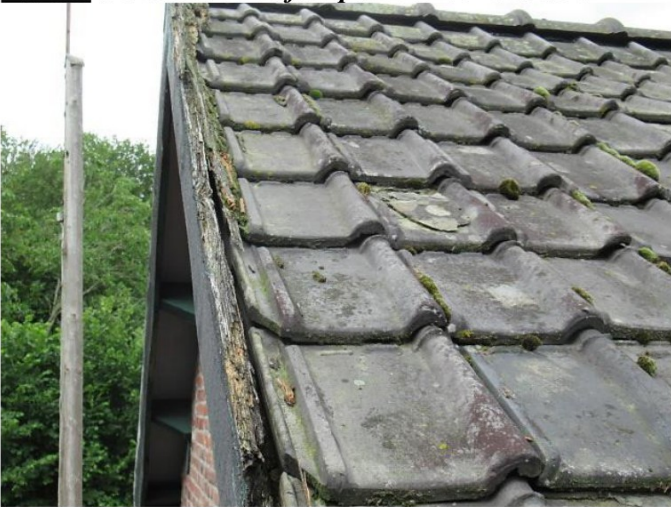
| Rubriek | Kwalificatie* | Toelichting | |
|---|---|---|--|
| b) dak no. 2, 3 | R | <p>S <u>Gebrek(en):</u></p> <ul style="list-style-type: none"> <li>- de afdekplanken en windveren zijn verrot.</li> </ul> <p><b><u>Advies:</u> Windveren en afdekplanken vernieuwen.</b></p> <p><i>westzijde dak no. 1 (foto 2021)</i></p> | |

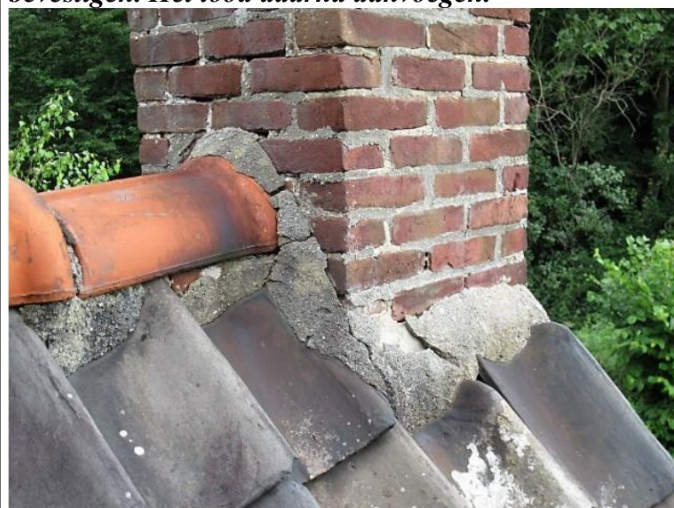
| Rubriek | Kwalificatie* | | | | Toelichting | object no. 0629<br>Woonhuis nr. 14 |
|---|---|--|--|---|---|---|
| | | | | | <p>bitumenvilt uitgevoerd;</p> <p>- onderaan de bovendakse schoorsteen no. 3 ontbreekt het gevellood. Deze aansluiting is op de dakpannen met speciezomen uitgevoerd.</p> <p><b><u>Advies:</u> Nieuw gevellood aanbrengen.</b></p> <p><b><i>Bij vernieuwing van het gevellood adviseren wij om 20 pons bladlood (dikte circa 1,76 mm) toe te passen. Het bladlood in verband met krimp en rek tijdens temperatuurwisselingen, verwerken in stroken van één meter lengte met voldoende onderlinge overlap van minimaal 8 cm en van de weerszijde (Z-W) af aanbrengen. Het bladlood minimaal 3 cm diep en vlak in de voeg, met behulp van roestvaststalen Borra voegklemmen (3 stuks per m<sup>1</sup>) of loodproppen, bevestigen. Het lood daarna aanvoegen.</i></b></p> | |

schoorsteen no. 3, noordzijde dak no. 4 (foto 2021)

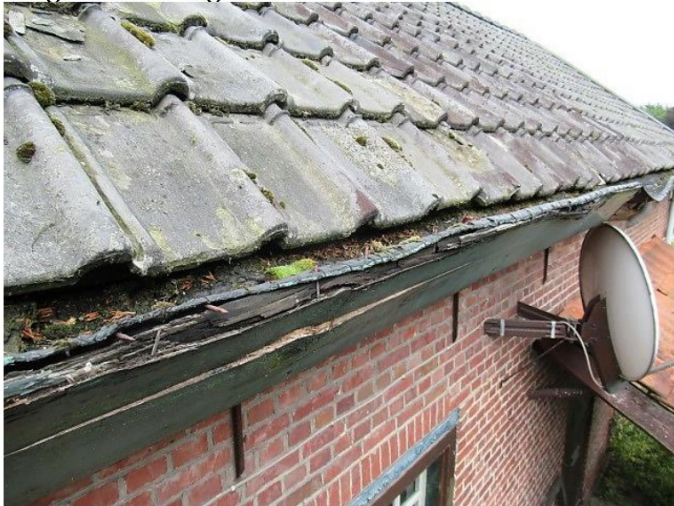
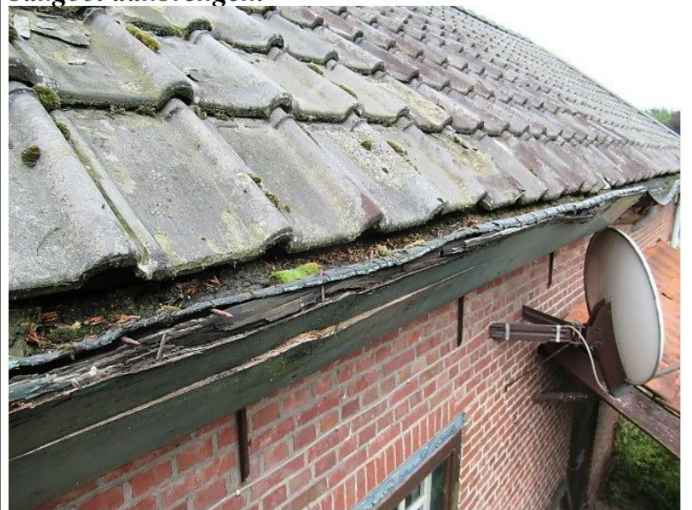
| Rubriek | Kwalificatie* | | | | Toelichting | object no. 0629<br>Woonhuis nr. 14 |
|---|---|--|--|---|---|---|
| 2. bakgoot, gootconstructie<br>a) goot no. 1 (hout) | | | | S | <b><u>Gebrek(en):</u></b><br>- de gootlijst is verrot en aan het uiteinde weggefallen.<br><b><u>Advies:</u> Houtwerk vernieuwen en zinkbekleding in de bakgoot aanbrengen.</b> | |
| 3. bakgoot, gootbekleding<br>a) goot no. 1 (bitumen) | | | | S | Bakgoot no. 1 is met bitumen weefsel bekleed.<br><b><u>Gebrek(en):</u></b><br>- het bitumen weefsel is verweerd.<br><b><u>Advies:</u> Houtwerk vernieuwen en zinkbekleding in de bakgoot aanbrengen.</b> | ingerot houtwerk goot no. 1 (foto 2021) |

ingerot houtwerk goot no. 1 (foto 2021)

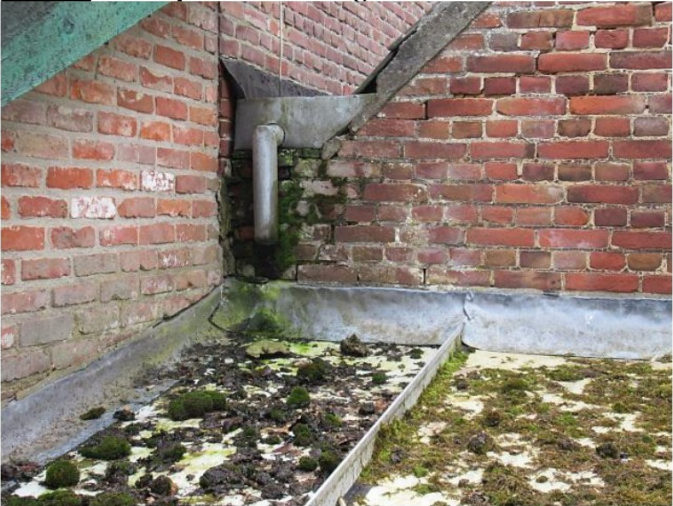
| Rubriek | Kwalificatie* | Toelichting | |
|---|---|---|--|
| | | <p>S <u>Gebrek(en):</u></p> <ul style="list-style-type: none"> <li>- de zinkbekleding in zalinggoot no. 5 is verweerd;</li> <li>- bij de uitloop aan de noordzijde vertoont de zalinggoot met bitumen uitgevoerde reparaties en is niet geheel waterdicht.</li> </ul> <p><b><u>Advies:</u> Zinkbekleding in de zalinggoot vernieuwen.</b></p> <p><b><u>Advies:</u> Goten periodiek reinigen.</b></p> | |
| 5. afvoeren<br>a) algemeen (zink)<br>b) algemeen (pvc) | R | <p><i>lekkage bij de uitloop van goot 5, boven dak no. 8 (foto 2021)</i></p> | |

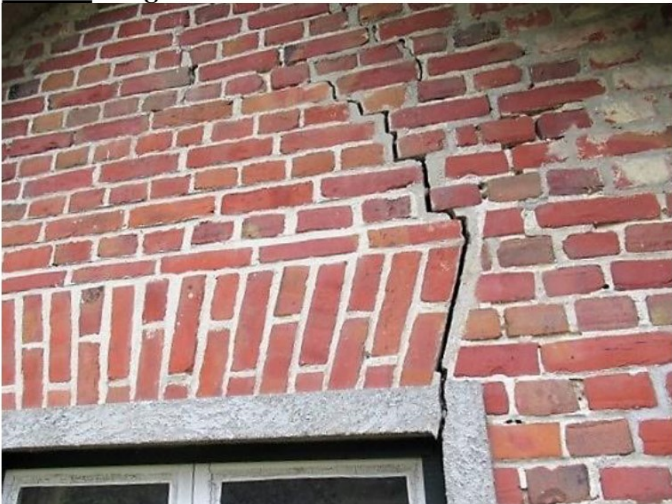
| Rubriek | Kwalificatie* | Toelichting | object no. 0629<br>Woonhuis nr. 14 |
|---|---|---|---|
| <b>III MUURWERK</b><br><br>1. buitenmuurwerk, metselwerk<br>a) algemeen<br><br>b) gevel no. 4, 6 en 7 | R | M | <p>navolgende zichtbare gebreken zijn gesignaleerd.</p> <p><u>Gebrek(en):</u></p> <ul style="list-style-type: none"> <li>- de stoeptegels aan de zuidoostzijde naast gevel no. 1 zijn plaatselijk verzakt.</li> </ul> <p>Het metselwerk van de gevels is uitgevoerd in kruisverband en platvol voegwerk.</p> <p>Het metselwerk van de gevels no. 9 en 10 is uitgevoerd in halfsteens verband.</p> <p><u>Gebrek(en):</u></p> <ul style="list-style-type: none"> <li>- het metselwerk boven de buitendeur in gevel no. 6 vertoont scheurvorming. Ter plaatse zijn enkele bakstenen van de rollaag boven het buitenkozijn losgekomen;</li> <li>- verspreid over het muurwerk komen enkele zetscheuren voor (gevel no. 4 en 7). Vooral het metselwerk boven het buitenkozijn verdieping gevel no. 4 is fors gescheurd.</li> </ul> <p><b>Advies: Voeg- en metselwerk inboeten en herstellen.</b></p> <p><i>metselwerk boven het buitenkozijn in gevel no. 4 (foto 2021)</i></p> |

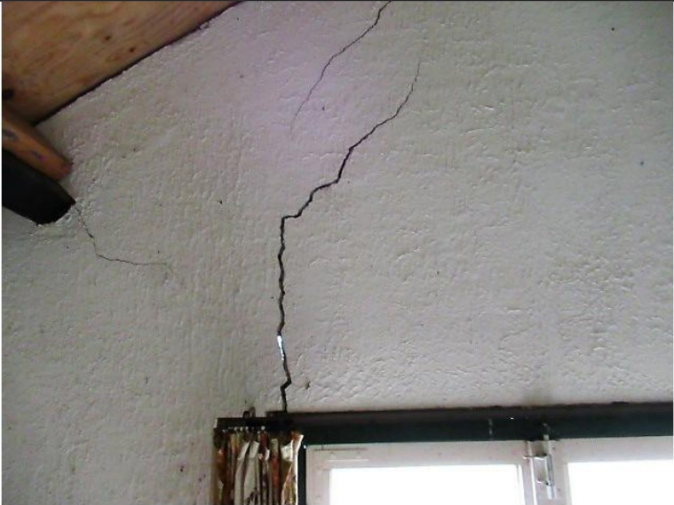
| Rubriek | Kwalificatie* | Toelichting |
|---|---|---|
| c) metselwerk boven bestrating<br>zuidzijde gevel no. 4 | | <p><i>binnenzijde gevel no. 4 (foto 2021)</i></p> |

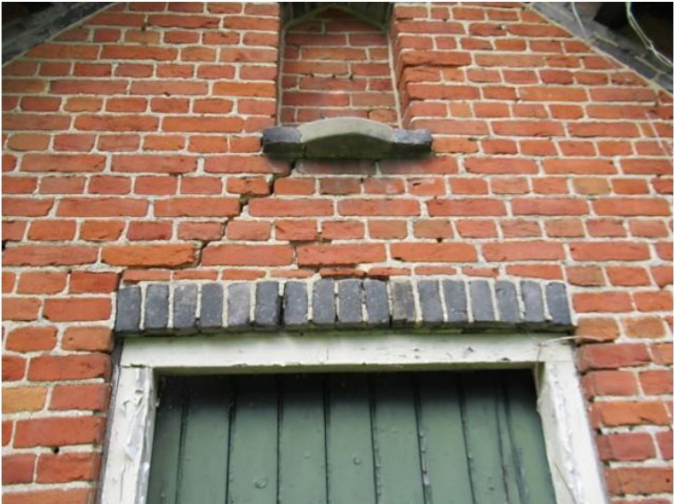
| Rubriek | Kwalificatie* | Toelichting |
|---|---|---|
| | | <p><i>metselwerk boven het buitendeurkozijn in gevel no. 6 (foto 2021)</i></p> <p>S <u>Gebrek(en):</u></p> <ul style="list-style-type: none"> <li>- het metselwerk boven de bestrating, aan de zuidzijde van gevel no. 4, is losgekomen en verzakt.</li> </ul> <p><b><u>Advies:</u> Metselwerk herstellen en inboeten.</b></p> |

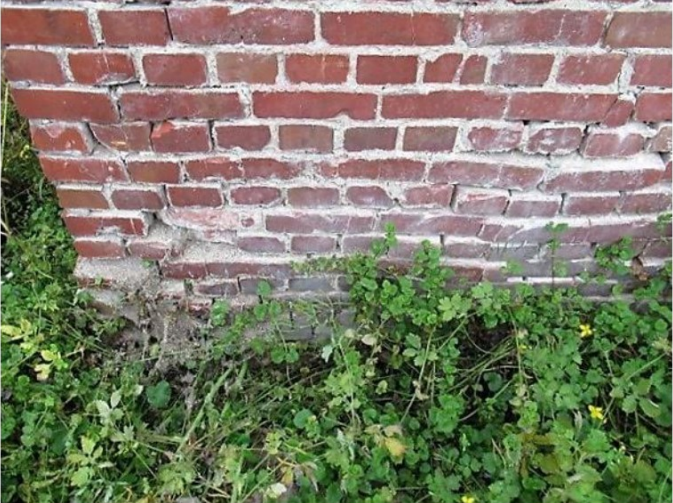
| Rubriek | Kwalificatie* | Toelichting |
|---|---|---|
| <p>2. buitenmuurwerk, voegwerk</p> <p>a) algemeen</p> | <p>S</p> | <p><i>object no. 0629</i><br/><i>Woonhuis nr. 14</i></p> <p><i>losgekomen metselwerk onderaan gevel no. 4</i><br/><i>(foto 2021)</i></p> <p>Platvol voegwerk.<br/><u>Gebrek(en):</u><br/>- verspreid over het metselwerk (gevel no. 4, 5, 6, 7) komt uitgespoeld voegwerk voor.<br/><u>Advies:</u> <i>Voegwerk gedeeltelijk vervangen. Het slechte voegwerk voldoende diep uithakken (diepte minimaal 1½ keer de breedte (hoogte) van de voeg, haaks uitgehaald) en vervangen door een voeg, waarvan de mortelsamenstelling is aangepast op de kleur en samenstelling van de oorspronkelijke metsel- en voegmortel en de hardheid van de bakstenen. Om het oorspronkelijke voegwerk zoveel mogelijk te benaderen, eerst enkele proefmonsters opzetten en deze vooraf beoordelen. Om een monster van een kalkmortel goed op kleur te kunnen beoordelen, moet het monster minimaal 2 tot 3 weken staan (afhankelijk van het jaargetijde).</i></p> |

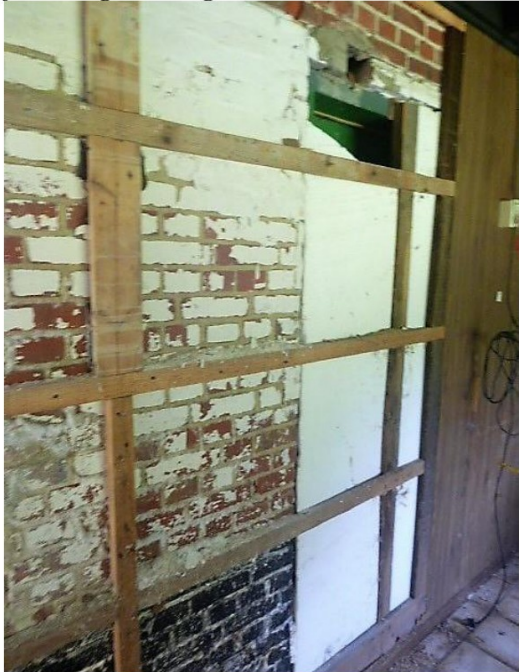
| Rubriek | Kwalificatie* | | | | Toelichting | object no. 0629<br>Woonhuis nr. 14 |
|---|---|--|--|---|---|---|
| a) algemeen | | | | S | <p>Gebrek(en):</p> <ul style="list-style-type: none"> <li>- de wandafwerking is door vocht aangetast en deels verwijderd.</li> </ul> <p><b>Advies: Na herstel van het binnenmuurwerk en het</b></p> | |

| Rubriek | Kwalificatie* | | | Toelichting | object no. 0629<br>Woonhuis nr. 14 |
|---|---|--|---|---|---|
| | | | | <p><i>verminderen van de vochtproblemen, de wandafwerking vervangen.</i></p> <p><i>verwijderde wandafwerking binnenmuur (foto 2019)</i></p> | |

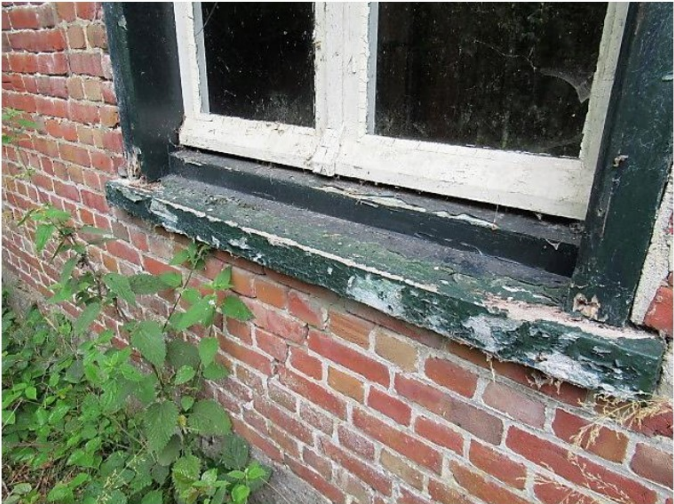
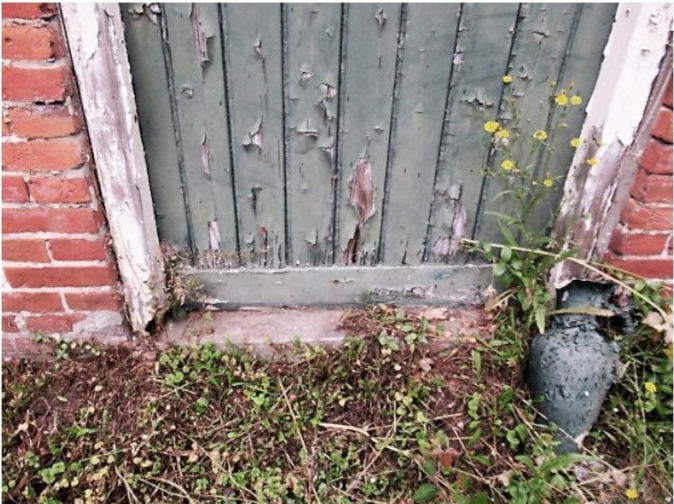
| Rubriek | Kwalificatie* | | | | Toelichting | object no. 0629<br>Woonhuis nr. 14 |
|---|---|---|---|--|---|---|
| | | | | | <ul style="list-style-type: none"> <li>- het buitendeurkozijn in gevel no. 6 is onderaan ingerot;</li> <li>- het buitenraamkozijn in gevel no. 7 en 4 is onderaan ingerot.</li> </ul> <p><b><u>Advies:</u> Meerdere buitenkozijnen herstellen of vernieuwen.</b></p> <p>ingerot raamkozijn in gevel no. 7 (foto 2021)</p> <p>ingerot buitendeurkozijn in gevel no. 3 (foto 2021)</p> | |

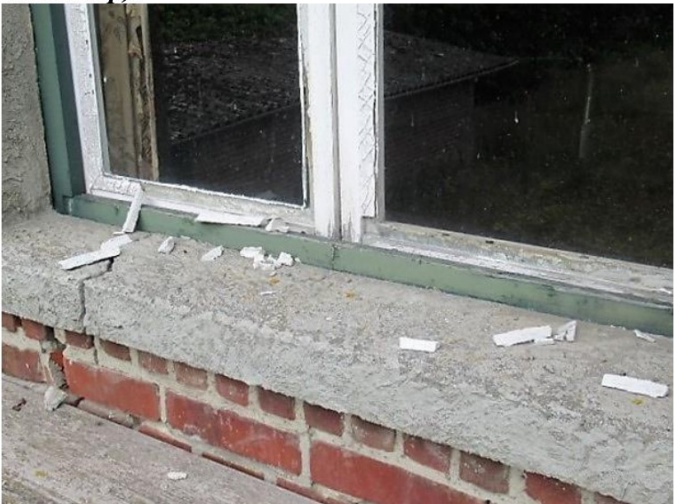
| Rubriek | Kwalificatie* | | | Toelichting | object no. 0629<br>Woonhuis nr. 14 |
|---|---|---|---|---|---|
| 3. glasaansluiting buitenzijde<br>a) algemeen (stopverf) | | | M | <b><u>Gebrek(en):</u></b><br>- verspreid zijn de stopverfranden gescheurd en losgekomen (gevel no. 4).<br>Een defecte glasafdichting beïnvloedt de duurzaamheid van het hout en het verfsysteem.<br><b><u>Advies:</u> Gescheurde, versteende en loszittende stopverfzomen uithakken en glassponning uitzuiveren. Houten sponningen tweemaal met een lijvige grondverf voorbehandelen, om het hout en houtverbindingen te beschermen en het intrekken van olie uit de stopverf tegen te gaan. Stalen sponningen goed ontroesten en conserveren. Sponningen afstoppen met lijnoliestopverf en deze minimaal 4 weken laten uitharden voor het overschilderen. Het schilderwerk binnen en buiten 2 mm opzetten tegen het glas.</b> | |

| Rubriek | Kwalificatie* | Toelichting | object no. 0629<br>Woonhuis nr. 14 |
|---|---|---|---|
| <b>VII SCHILDERWERK</b><br><br>1. buitenschilderwerk hout<br>a) algemeen | | <p><i>Het is duurzamer om de stopverfranden te vervangen door een elastische stopverfvervanger (bijvoorbeeld Monustop).</i></p> <p><i>gevel no. 4: losgescheurde stopverf buitenramen verdieping (foto 2021)</i></p> | |

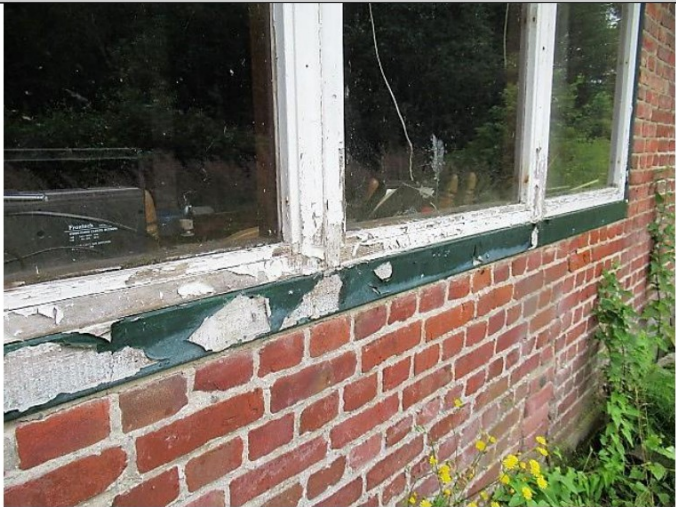
| Rubriek | Kwalificatie* | Toelichting | object no. 0629<br>Woonhuis nr. 14 |
|---|---|---|---|
| | | <p><b>S</b> <u>Gebrek(en):</u></p> <ul style="list-style-type: none"> <li>- meerdere buitenramen en buitenkozijnen vertonen gescheurd, verschaald en gebladderd buitenschilderwerk;</li> <li>- ook het buitenschilderwerk van het buitendeurkozijn in gevel no. 6 is gebladderd;</li> <li>- de afdekplanken van de windveren vertonen verschaald buitenschilderwerk (dak no. 2, 3) .</li> </ul> <p><b><u>Advies:</u> Na herstel en vernieuwing van het houtwerk, het buitenschilderwerk uitvoeren.</b></p> <p><b><u>Advies:</u> Ingerot houtwerk, droogscheuren en openstaande houtverbindingen voldoende uitfrozen en met een blijvend elastische en goed hechtende twee-componenten reparatiemassa op basis van epoxy herstellen.</b></p> <p><b><u>Grote delen ingerot houtwerk vervangen.</u></b></p> <p><b><u>Advies:</u> Het schilderwerk regelmatig, bijvoorbeeld met het reinigen van het glas, schoonmaken. Hiermee wordt voorkomen dat door het indringen van vervuilde stoffen de verf wordt aangetast.</b></p> | |
