## ASBESTINVENTARISATIE

**Kantemarsweg 4**

**3871 AP Hoevelaken**

kenmerk PJ Milieu BV: 25043801K

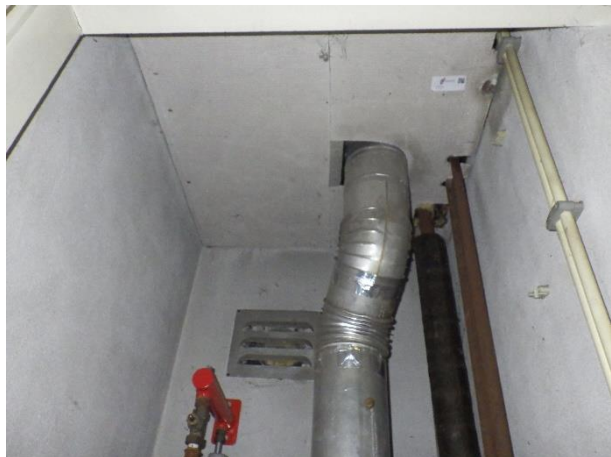
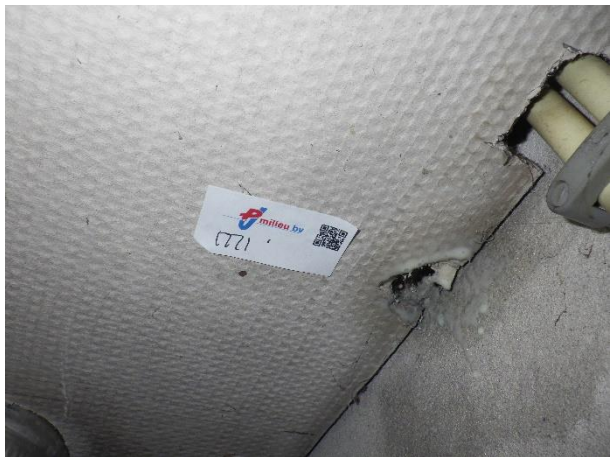
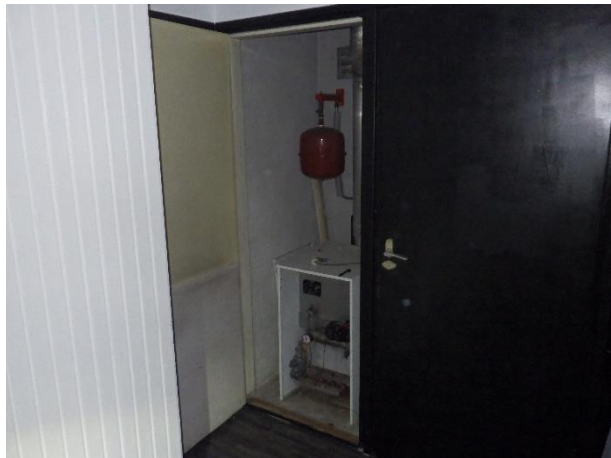
| <b>Broncode</b> | <b>1</b> |

| Plaats van voorkomen | CV-ruimte, plafondbeplating |
| Materiaal | Board |
| Percentage en type asbest | 5-10% chrysotiel en 15-30% amosiet |
| Beschadiging | Licht |
| Verwering | Licht |
| Risicoklasse verwijdering | 2A |

| Verwijdering | Containment, overig (als geheel verwijderen niet mogelijk is) |
| Aanbevelingen | Gezien de mate van beschadiging/verwering zijn emissie van asbestvezels of actuele risico's naar verwachting niet aanwezig. Wanneer het materiaal niet gesaneerd wordt, wordt geadviseerd beheersmaatregelen te nemen om beschadiging te voorkomen. |

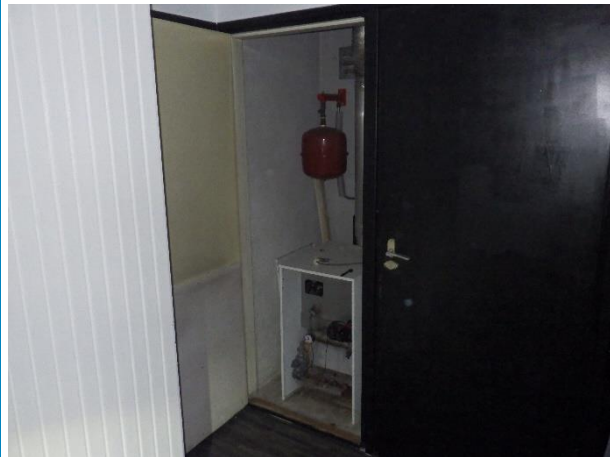
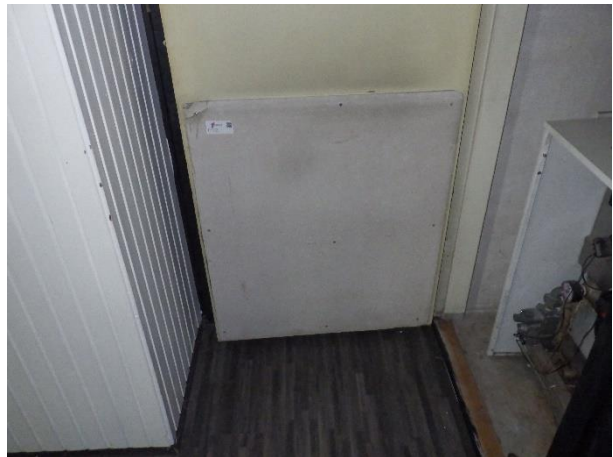
| <b>Broncode</b> | <b>2</b> |

| Plaats van voorkomen | CV-ruimte. plaat op binnenzijde deur |
| Materiaal | Board |
| Percentage en type asbest | 10-15% chrysotiel en 15-30% amosiet |
| Beschadiging | Licht |
| Risicoklasse verwijdering | 2A |

| Verwijdering | Containment, overig (als geheel verwijderen niet mogelijk is) |
| Opmerkingen | Gelijktijdig met bron 1 verwijderen |
| Aanbevelingen | Gezien de mate van beschadiging/verwerking zijn emissie van asbestvezels of actuele risico's naar verwachting niet aanwezig. Wanneer het materiaal niet gesaneerd wordt, wordt geadviseerd beheersmaatregelen te nemen om beschadiging te voorkomen. |

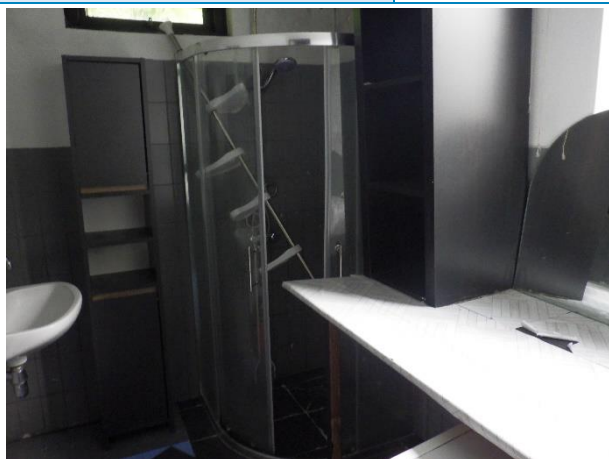
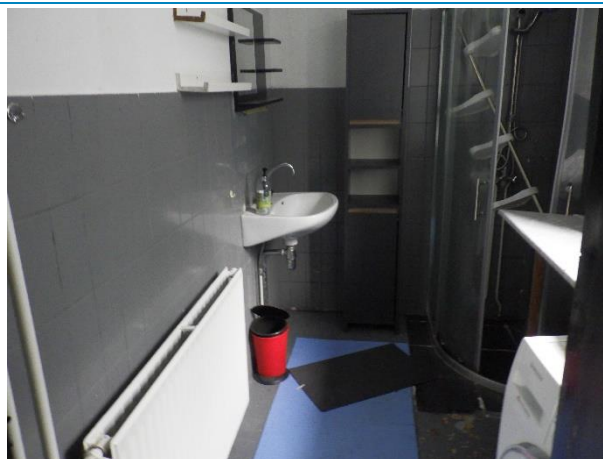
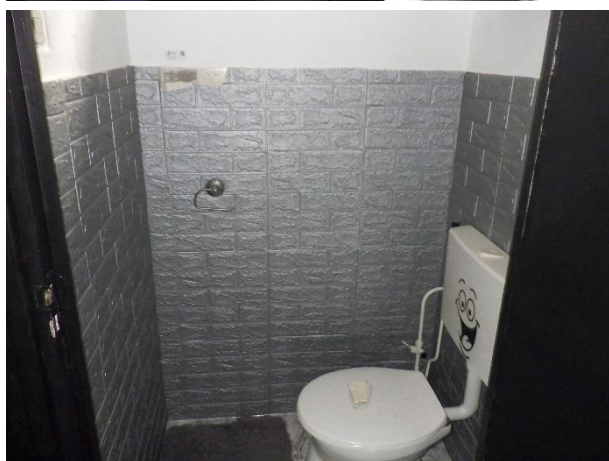
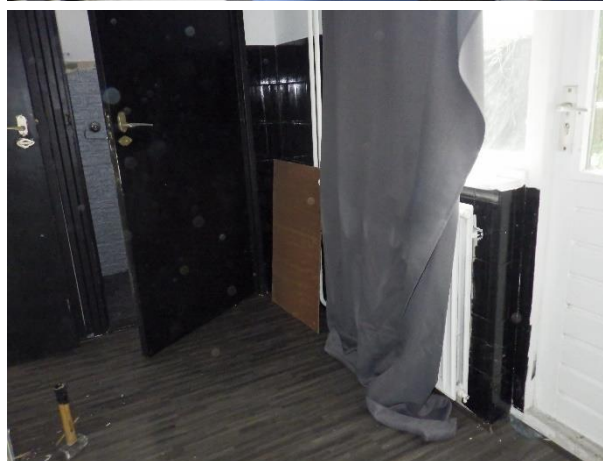
| <b>Broncode</b> | <b>3</b> |

| Plaats van voorkomen | Badkamer, toilet en hal, tegellijm wandtegels |
| Materiaal | Tegellijm |
| Percentage en type asbest | 0,1-2% chrysotiel |
| Beschadiging | Niet |
| Risicoklasse verwijdering | 2 |

| Verwijdering | Containment, overig (als geheel verwijderen niet mogelijk is) |
| Aanbevelingen | Gezien de mate van beschadiging/verwerking zijn emissie van asbestvezels of actuele risico's naar verwachting niet aanwezig. Wanneer het materiaal niet gesaneerd wordt, wordt geadviseerd beheersmaatregelen te nemen om beschadiging te voorkomen. |

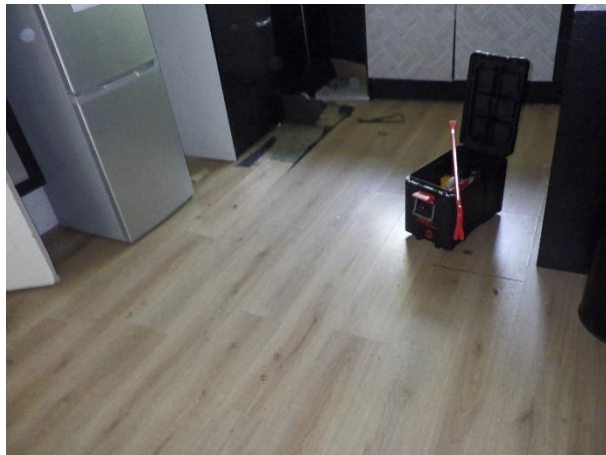
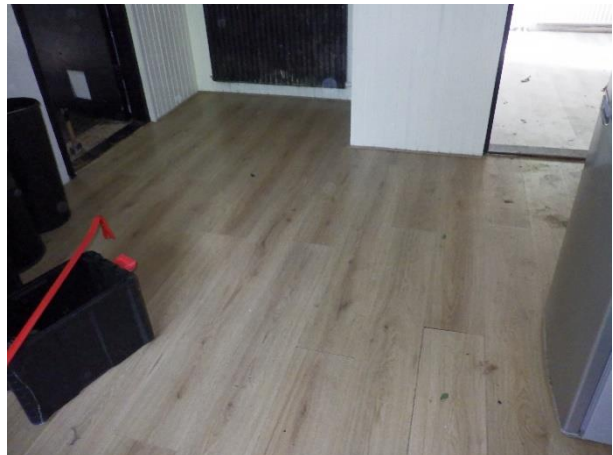
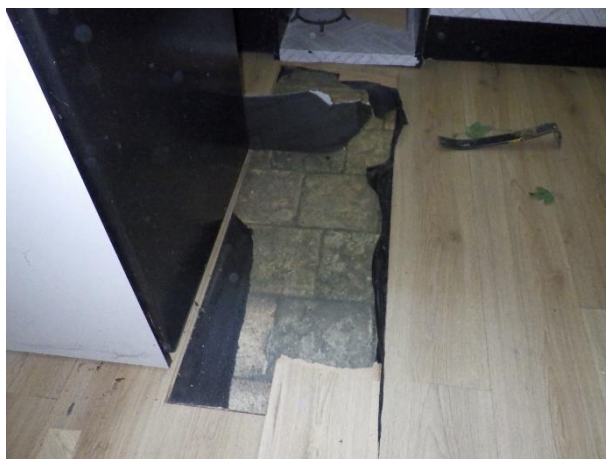
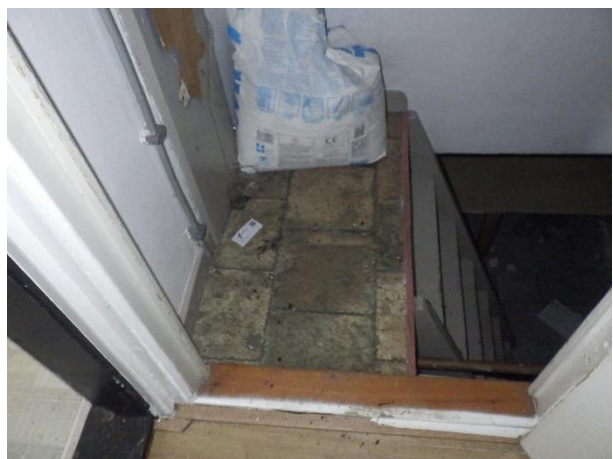
| <b>Broncode</b> | <b>4</b> |

| Plaats van voorkomen | Keuken en kelderkast, vloerzeil |
| Materiaal | Vinylzeil |
| Percentage en type asbest | 30-60% chrysotiel |
| Beschadiging | Licht |
| Risicoklasse verwijdering | 2 |
| Opmerkingen | Grotendeels onder laminaat |

| Verwijdering | Containment, overig (als geheel verwijderen niet mogelijk is) |
| Aanbevelingen | Gezien de mate van beschadiging/verwerking zijn emissie van asbestvezels of actuele risico's naar verwachting niet aanwezig. Wanneer het materiaal niet gesaneerd wordt, wordt geadviseerd beheersmaatregelen te nemen om beschadiging te voorkomen. |

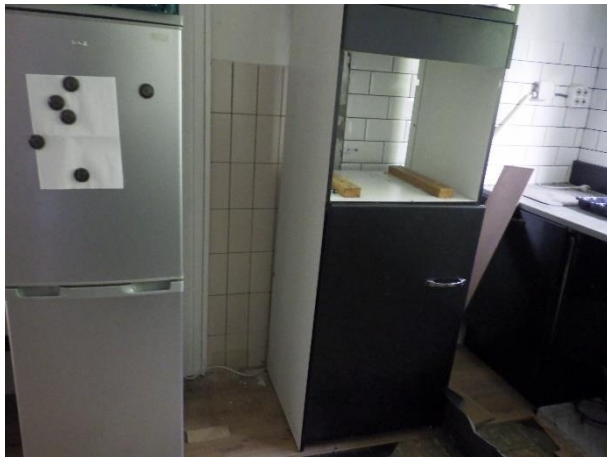
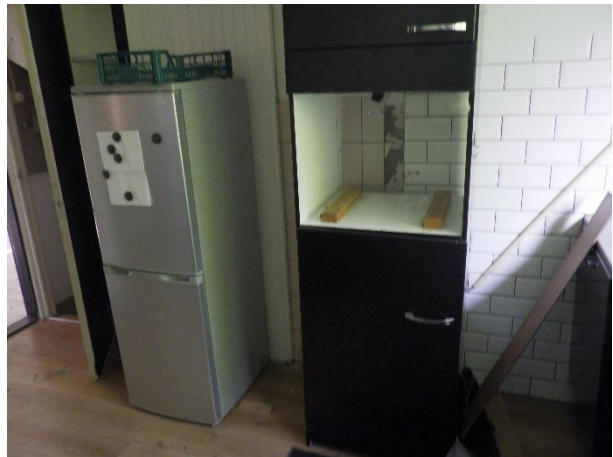
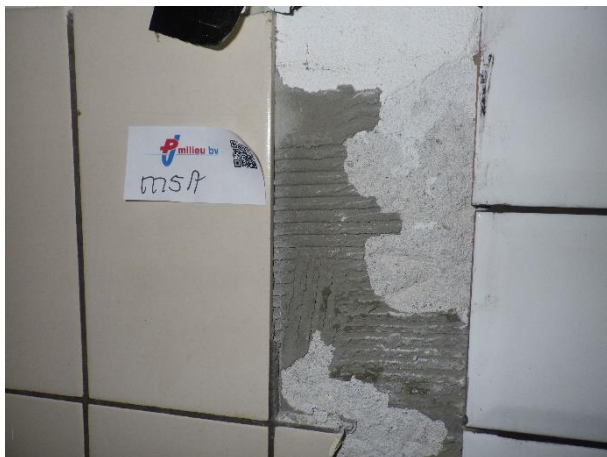
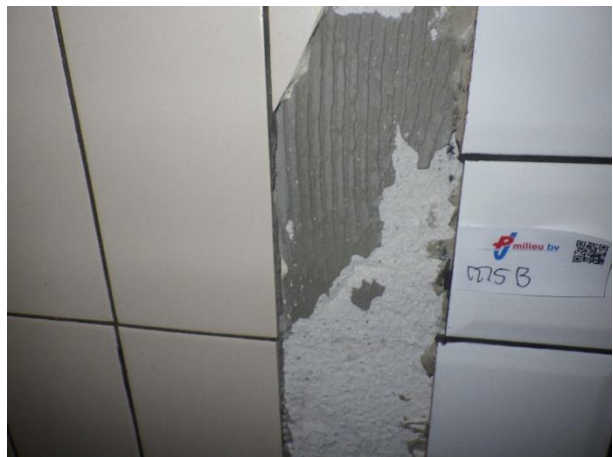
| <b>Broncode</b> | <b>5</b> |

| Plaats van voorkomen | Keuken, tegellijm wandtegels |
| Materiaal | Tegellijm |
| Percentage en type asbest | 0,1-2% chrysotiel |
| Beschadiging | Licht |
| Risicoklasse verwijdering | 2 |

| Verwijdering | Containment, overig (als geheel verwijderen niet mogelijk is) |
| Aanbevelingen | Gezien de mate van beschadiging/verwerking zijn emissie van asbestvezels of actuele risico's naar verwachting niet aanwezig. Wanneer het materiaal niet gesaneerd wordt, wordt geadviseerd beheersmaatregelen te nemen om beschadiging te voorkomen. |

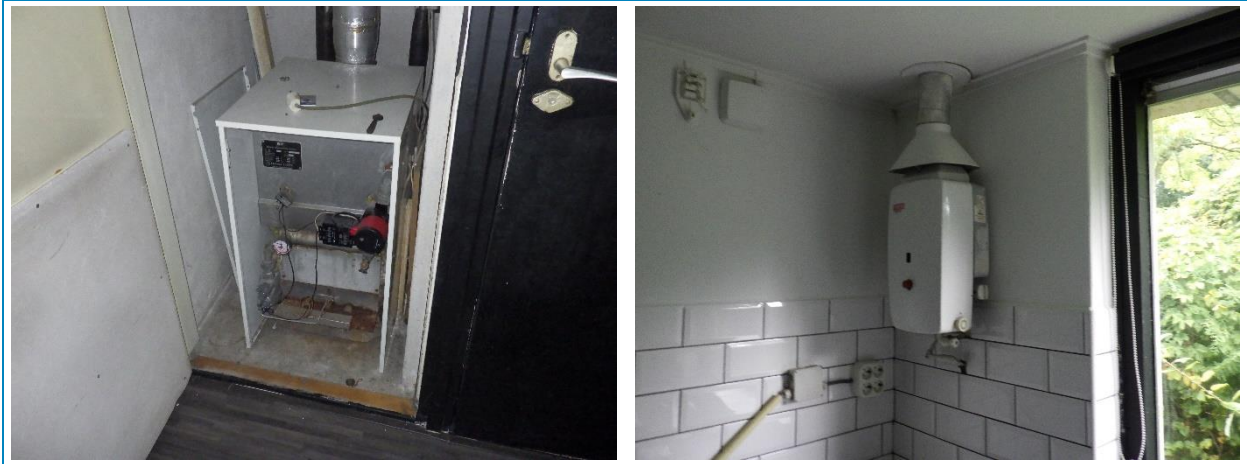
- CV-ketel, Nefit 24-31 uit 1983
- Geiser, Fasto.

Wij hebben geen demontagewerkzaamheden of bemonsteringen van de installaties uitgevoerd. Op basis van het type en het bouwjaar is middels het Handboek Asbest<sup>7</sup>, [www.bronnenboek.nl](http://www.bronnenboek.nl) en/of informatie van de fabrikant onderzocht of er mogelijk asbesthoudende materialen aanwezig kunnen zijn. Op basis hiervan zijn beide aangemerkt als asbestvrij.

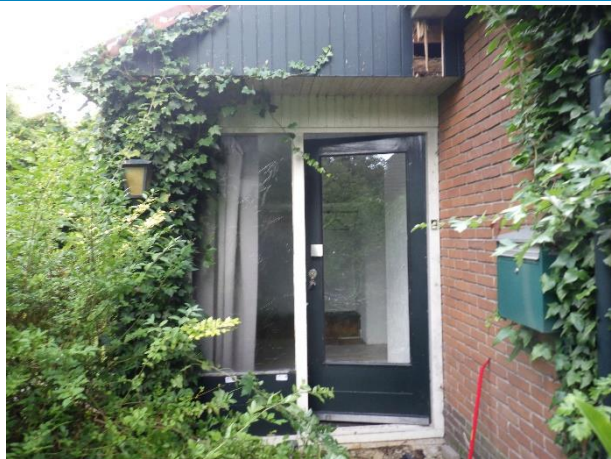
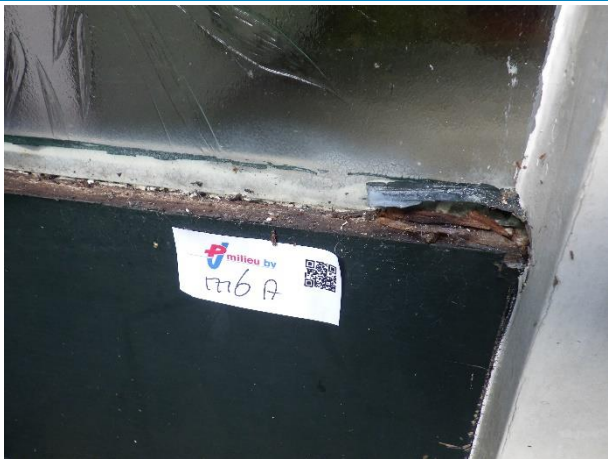
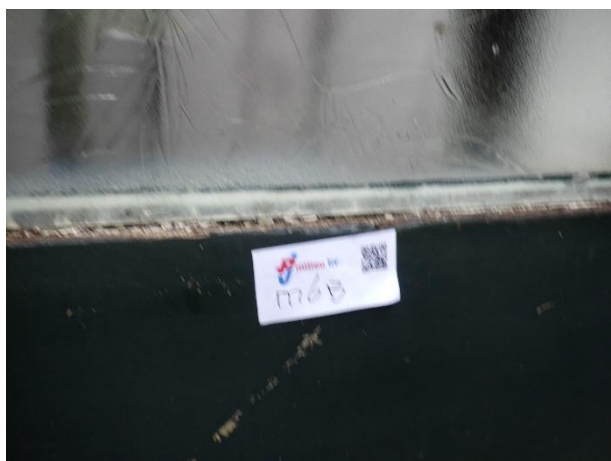
| <b>Monstercode</b><br>Plaats van voorkomen<br>Materiaal<br>Hoeveelheid<br>Bevestiging<br>Percentage en type asbest<br>Opmerkingen | <b>M6A+B</b><br>Voordeur en zijpaneel, beglazingskit<br>Beglazingskit<br>Niet vastgesteld<br>Gekit<br>Niet aantoonbaar, asbestvrij |

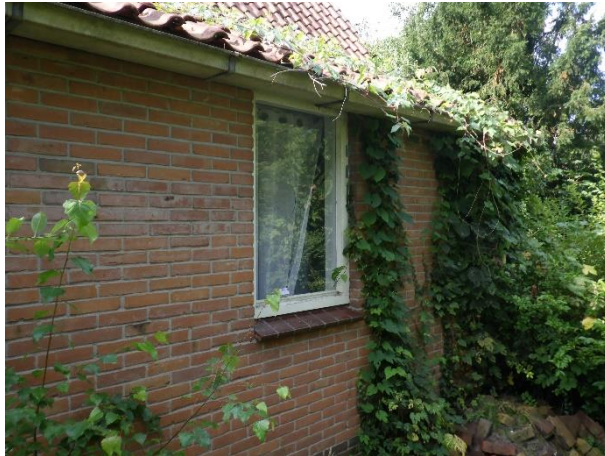
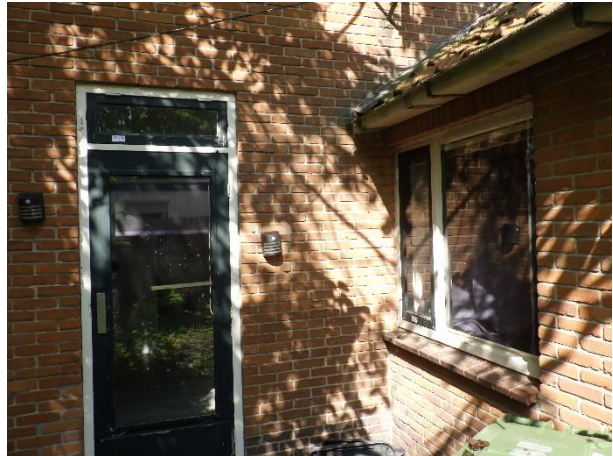
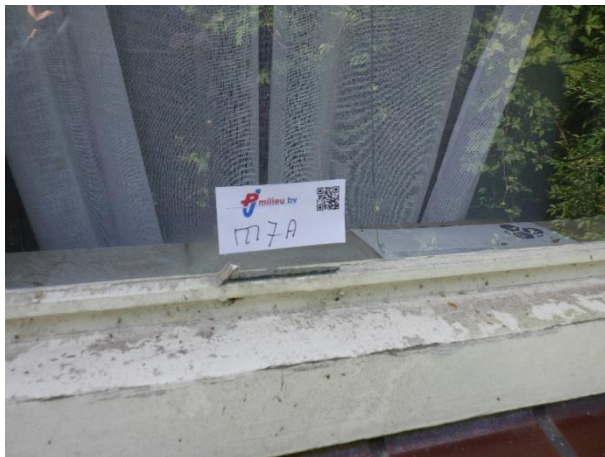
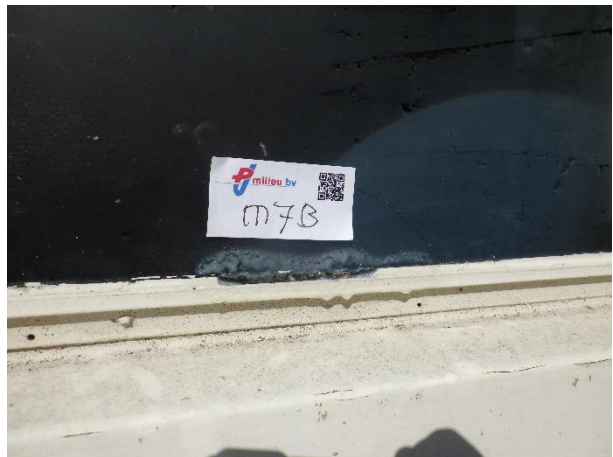
**M7A+B**

Buitengevel, beglazingskit diverse ramen enkel glas

Beglazingskit

Niet aantoonbaar, asbestvrij

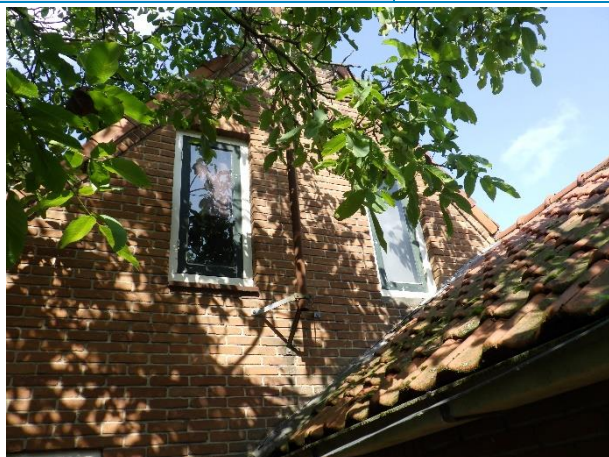
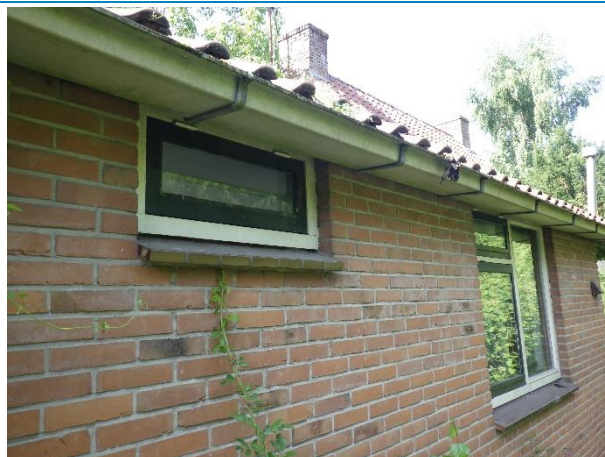
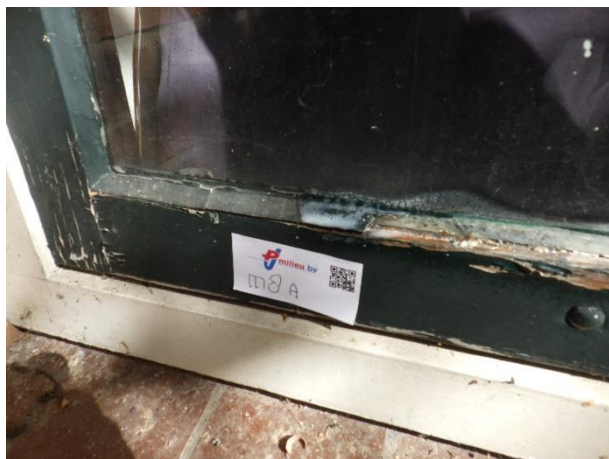
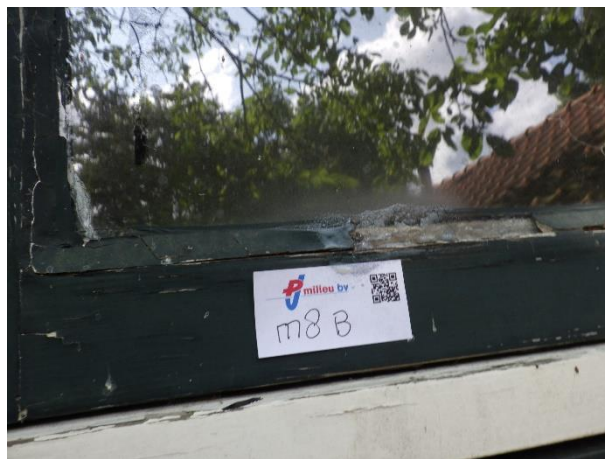
**M8A+B**

Buitengevel stopverf in ramen

Stopverf

Niet aantoonbaar, asbestvrij
