BOMEN EFFECT ANALYSE

Ontwikkeling Bloemwaard, Kaatsheuvel

Status rapport

11 april 2024

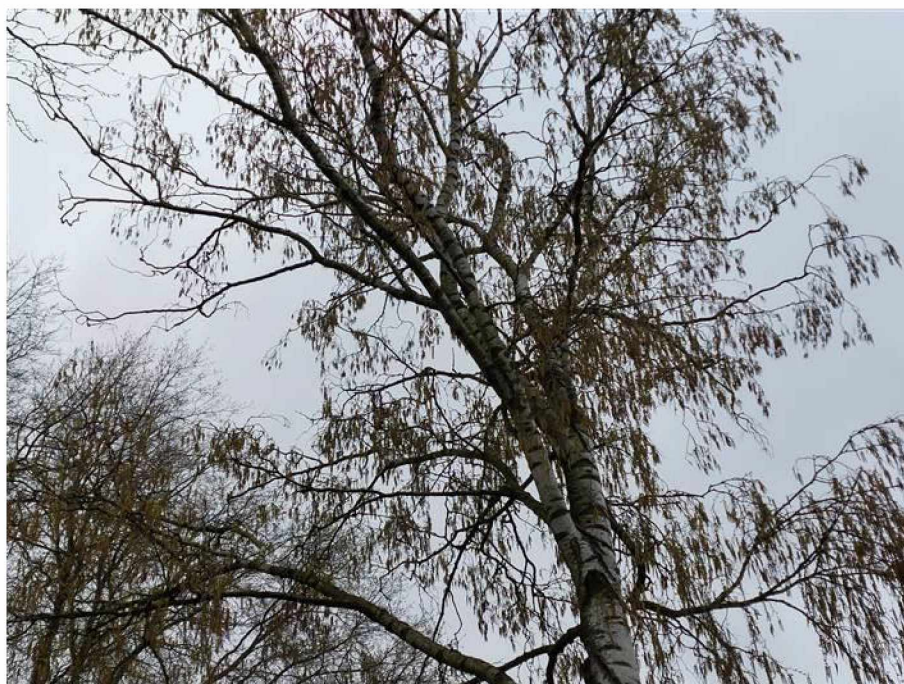
- Drie bomen (11, 26 en 27, zie afbeelding 7) vertonen een verstoorde groei, wat zich uit in een ijle kroon, afstervende takuiteinden en een trage overgroeiing van snoeiwonden. Dit duidt op een matige conditie. Bij ongewijzigde groeiplaatsomstandigheden bedraagt de levensverwachting vijf tot vijftien jaar.

Afbeelding 7: boom 27 beschikt over een matige conditie

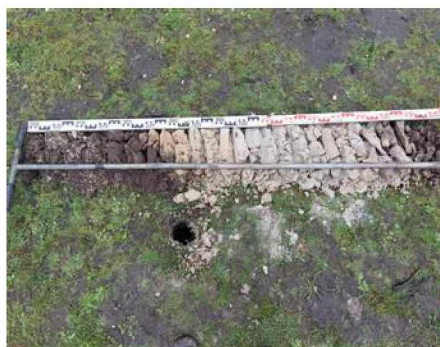
Het bodemprofiel is tot 50 cm-mv geroerd, doch overwegend opgebouwd uit matig humeus, matig fijn zand. Van 50-150 cm-mv wordt uiterst humusarm, matig fijn zand aangetroffen gevolgd door een laag zandig leem tussen 150-180 cm-mv (zie afbeelding 8). Vanaf 150 cm-mv is de grond vochtig en worden reductiesporen aangetroffen. Het gaat hier vermoedelijk om de capillaire zone.

Afbeelding 8: profielopbouw in perceel B

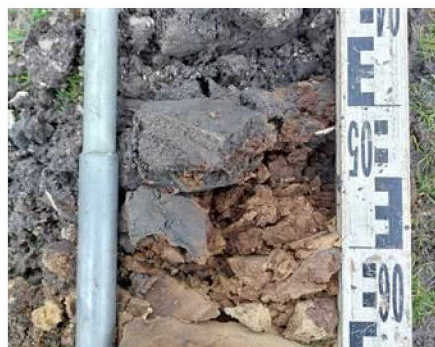
In grote delen van het plangebied, maar met name in perceel B is de toplaag (soms tot 70 cm-mv) dermate verdicht, dat wortels niet in staat zijn om de capillaire zone te bereiken. Op enkele plekken is de verdichting zo ernstig dat de grond blauw is van kleur en een zwavelachtige geur afgeeft (zie *afbeelding 9*). Enige uitzondering vormen waarschijnlijk de grotere bomen (12 t/m 14 en 18 t/m 20) aan de oostkant van het parkje. Ter plaatse van deze bomen is tijdens het bodemonderzoek slechts beperkte verdichting geconstateerd. De bomen in de Sweenstraat, Asterstraat en Anjerstraat zijn (nog) dermate klein van formaat dat de boomwortels van deze bomen zeker nog niet reiken tot aan de capillaire zone, maar dit in potentie in de toekomst wel kunnen gaan doen. Vooralsnog zijn de meeste bomen in het plangebied in de vochtvoorziening volledig afhankelijk van water in de hangwaterzone (m.n. tussen 45-55 cm-mv), die wordt aangevuld met neerslag.

Met name bij de bomen in perceel B heeft de sterk verdichte bodem zijn weerslag op de conditie (uitgezonderd van de bomen 12 t/m 14 en 18 t/m 20). Veel van de bomen groeien nauwelijks meer en enkele exemplaren takelen zelfs als af. De oorzaak van de verdichting bestaat waarschijnlijk uit een combinatie van factoren. Het is mogelijk dat de verdichting op grotere diepte veroorzaakt is doordat het grondwerk bij de aanleg van het parkje bijvoorbeeld is uitgevoerd onder natte omstandigheden en/of met zwaar materieel. De oppervlakkige verdichting wordt met name veroorzaakt door de intensiteit waarmee het parkje wordt gebruikt als speelplaats, maar ook door de maaimachine. Opheffing van de verdichting en blijvende aanpassingen aan de groeiplaats van de bomen kunnen ertoe leiden dat de doorwortelbare ruimte fors wordt vergroot, met een toename in conditie als gevolg.

Afbeelding 9: op enkele plekken is de verdichting dermate sterk, dat de grond blauw is en een zwavelachtige geur afgeeft

De bomen 11 t/m 28 ondervinden veel negatieve effecten als gevolg van de verdichting van de bodem. Geadviseerd wordt om de groeiplaats van de bomen te verbeteren. Het volgende wordt geadviseerd:

- De onverharde delen van de groeiplaats dienen voor aanvang van de werkzaamheden tot op een diepte van 100 cm-mv pneumatisch te worden geïnjecteerd (ploffen). Het is van belang dat bij het ploffen perliet wordt toegediend zodat de poriën die worden gecreëerd openblijven voor zuurstofuitwisseling. Uitgegaan wordt van circa tien ploffen per boom.

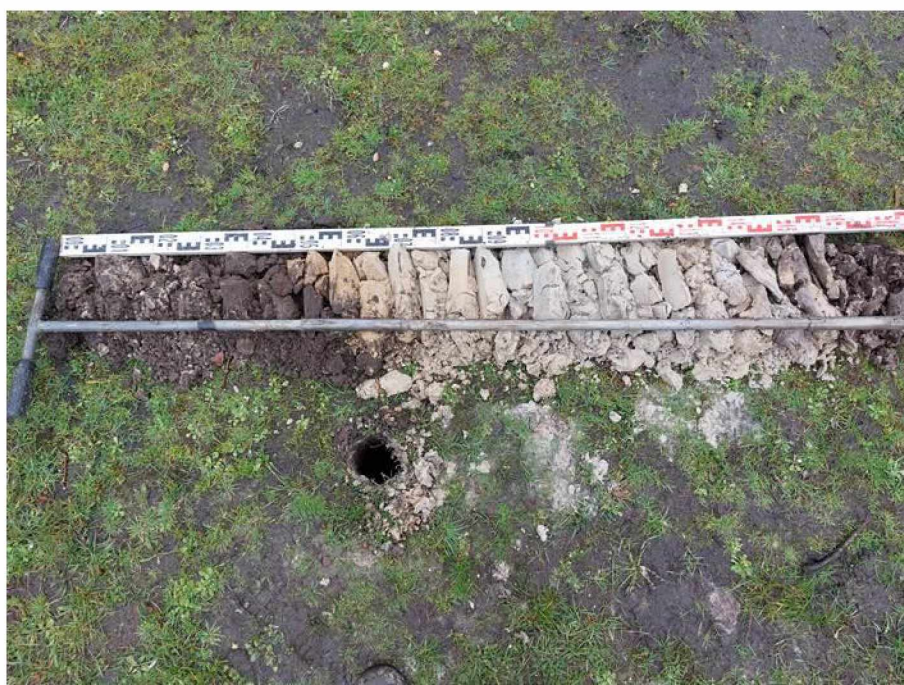
Afbeelding 10: beeld van boring 1

De eerste boring is gezet in de onverharde delen van de groeiplaats van boom 21 (gewone plataan), op circa twee meter afstand van de stam.

Diepte in cm/-mv	Beschrijving	Bevindingen
0 – 55	Geroerd, doch overwegend matig humeus, matig fijn zand	Sterk verdicht, reductiesporen op 45 cm-mv. Intensief haarbeworteling in de toplaag, tot 35 cm-mv.
55 – 150	Uiterst humusarm, matig fijn zand	Verdicht tot 70 cm-mv. Daaronder wordt geen haarbeworteling aangetroffen.
150 – 180	Zandig leem	Capillaire zone (vochtig), vanaf 150 cm-mv.

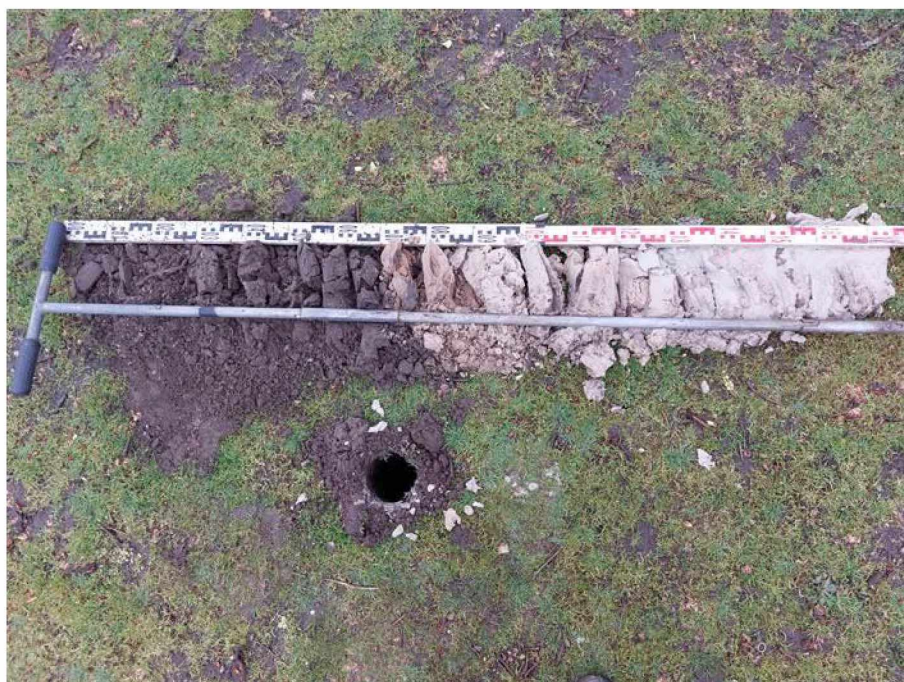
Afbeelding 11: beeld van boring 2

De tweede boring is gezet in de onverharde delen van de groeiplaats van de bomen 18 en 19 (beide gewone plataan).

Diepte in cm/-mv	Beschrijving	Bevindingen
0 – 70	Matig humeus, matig fijn zand	Intensieve haarbeworteling.
70 – 160	Uiterst humusarm, matig fijn zand	Extensief haarbeworteling
160 – 180	Zandig leem	Capillaire zone (vochtig), vanaf 160 cm-mv. Haarbeworteling tot in de capillaire zone.

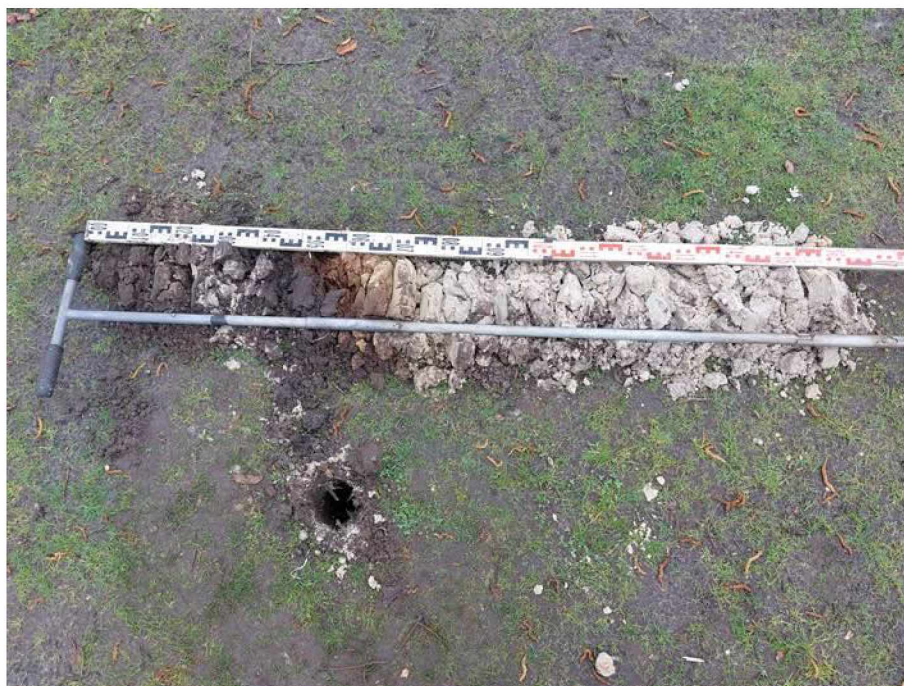
Afbeelding 12: beeld van boring 3

De derde boring is gezet in de onverharde delen van de groeiplaats van de bomen 28 (zomereik).

Diepte in cm/-mv	Beschrijving	Bevindingen
0 – 45	Geroerd, doch overwegend matig humeus, matig fijn zand	Sterk verdicht, reductiesporen op 45 cm-mv. Intensief haarbeworteling in de toplaag, tot 35 cm-mv. Vanaf 45 cm-mv is de grond blauwig van kleur en geeft deze een zwavelachtige geur af.
45 – 150	Uiterst humusarm, matig fijn zand	Verdicht tot 60 cm-mv. Daaronder wordt geen haarbeworteling aangetroffen.
150 – 180	Zandig leem	Capillaire zone (vochtig), vanaf 170 cm-mv.
