## Memo

**onderwerp** Sloop monument De Koepel te Arnhem  
**bestemd voor** NEST Ontwikkeling B.V.  
**ter attentie van** NEST Ontwikkeling B.V.  
**opgesteld door** [REDACTED]  
**gecontroleerd door** [REDACTED]

**datum** 19 december 2024  
**referentie** 230158001\_AdB\_MEM\_0001\_v1.0  
**projectnummer** 230158001

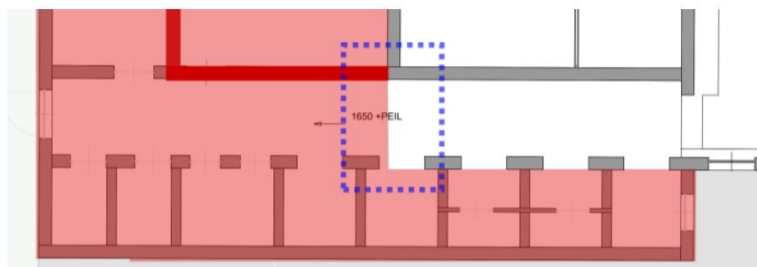
Het niet gearceerde gedeelte zal gehandhaafd worden. Op basis van de aangeleverde archiefstukken inclusief het locatiebezoek kan met voldoende zekerheid worden gezegd dat deze achterbouw (rood gearceerd) grotendeels gesloopt kan worden conform het ontwerp van de architect. Voorafgaand aan het locatiebezoek heeft de opdrachtgever in samenspraak met de architect aangegeven dat ze twijfels hebben over de toegepaste constructie op deze positie:

Deze positie is tijdens het locatiebezoek verder onderzocht. Echter is op basis van dit bezoek niet met zekerheid te zeggen hoe de constructie is opgebouwd c.q. afdraagt vanwege de aanwezigheid van bouwkundige afwerkingen (plafonds e.d.). Hierdoor is deze hoek van gebouw G nog onduidelijk voor wat betreft de mogelijkheden tot slopen zonder (tijdelijke) voorzieningen.

Er wordt geadviseerd om na het strippen van de bouwkundige afwerkingen nogmaals op locatie te beschouwen om de bestaande constructie inzichtelijk te maken, zodat eventuele (tijdelijke) constructieve maatregelen berekend c.q. opgegeven kunnen worden. Dit is wat ons betreft te combineren met het bespreken van het sloopplan met de sloper en opdrachtgever.

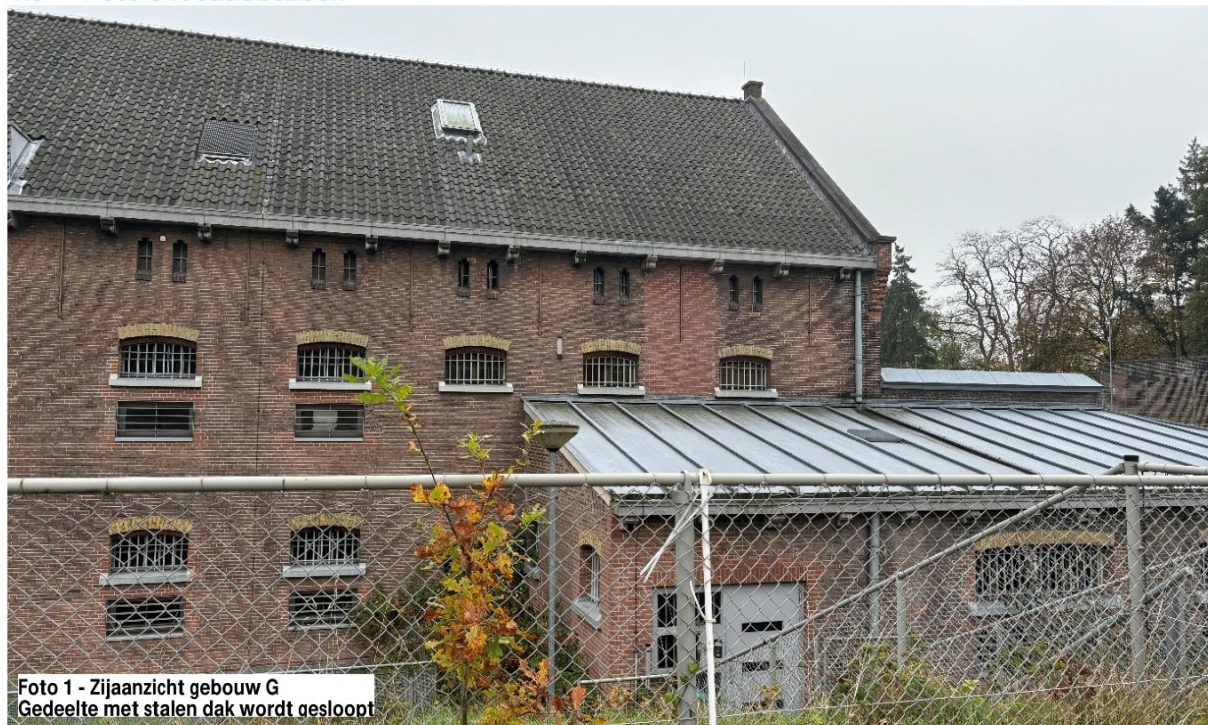
Foto 1 - Zijaanzicht gebouw G  
Gedeelte met stalen dak wordt gesloopt

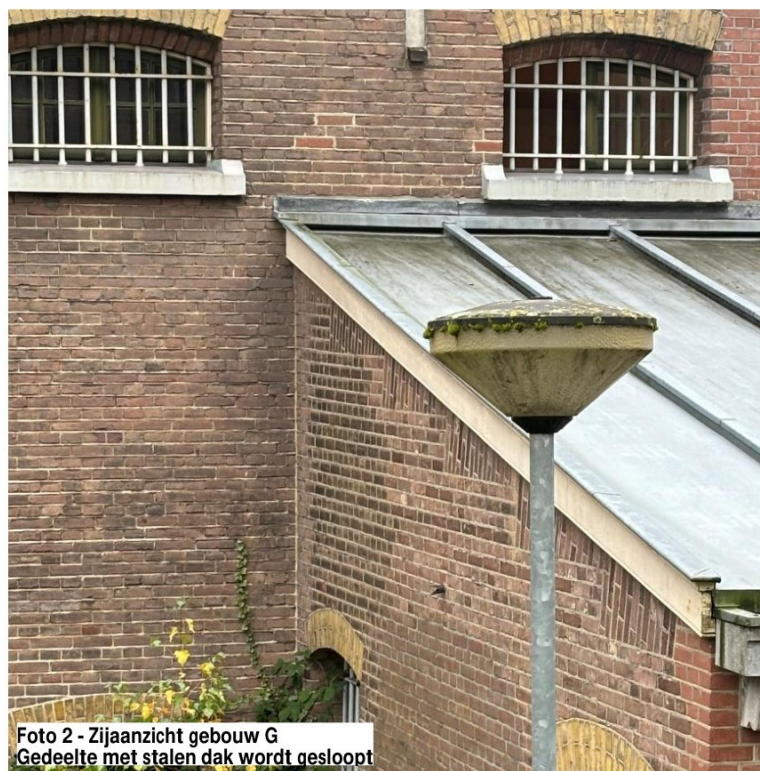
Foto 2 - Zijaanzicht gebouw G  
Gedeelte met stalen dak wordt gesloopt

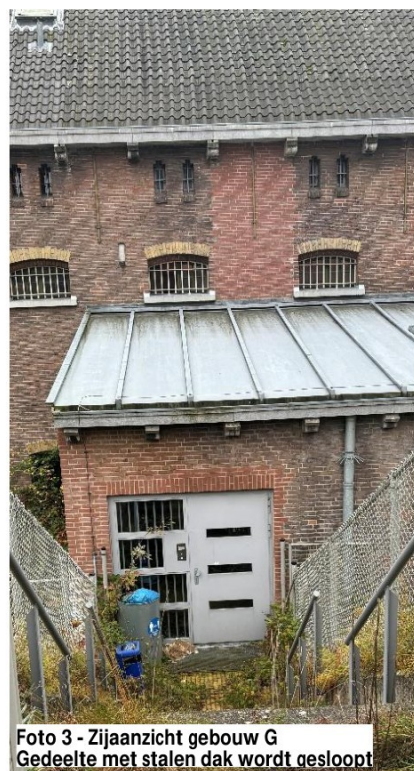
Foto 3 - Zijaanzicht gebouw G  
Gedeelte met stalen dak wordt gesloopt

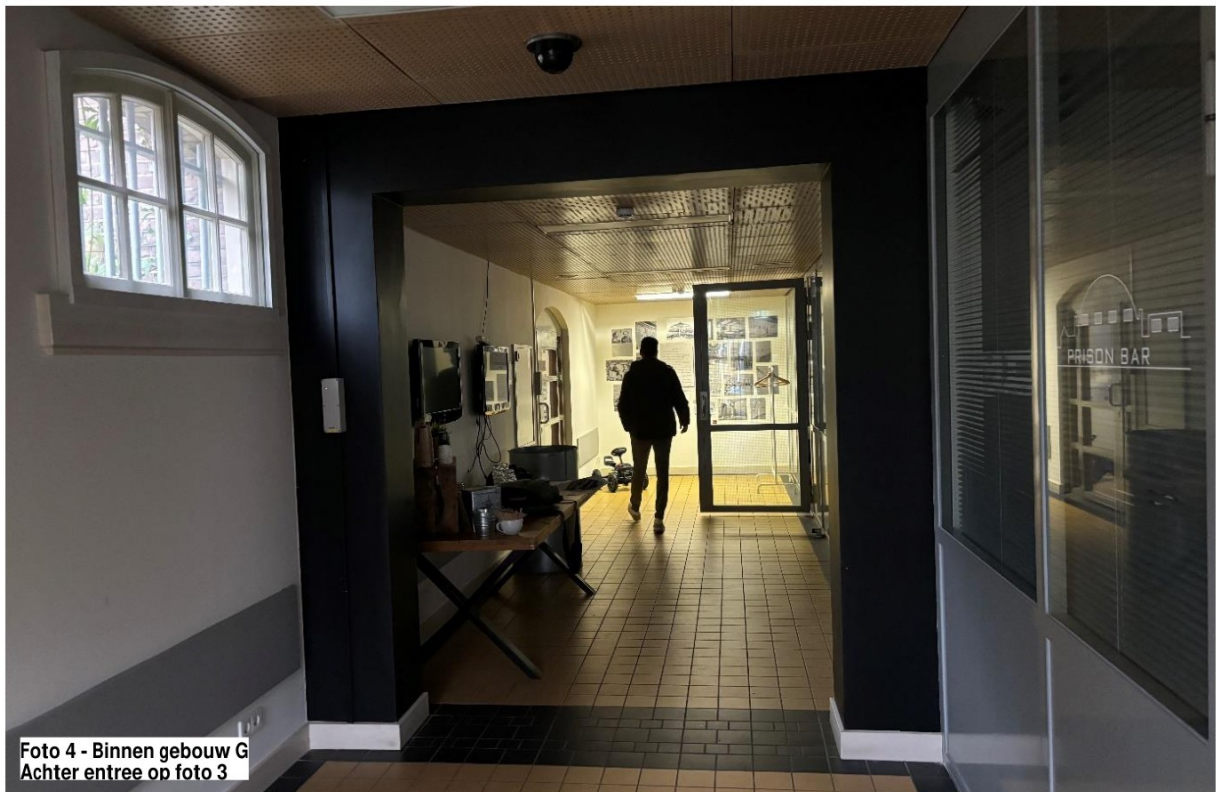
Foto 4 - Binnen gebouw G  
Achter entree op foto 3

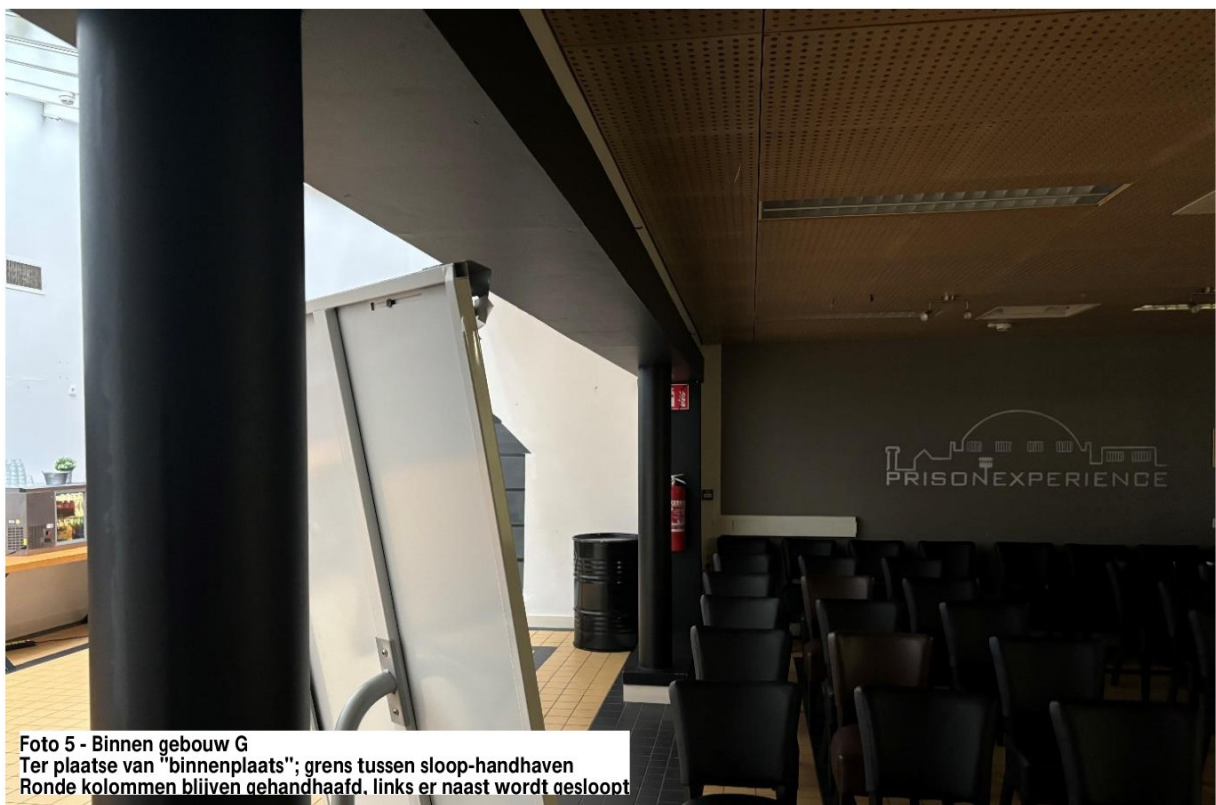
Foto 5 - Binnen gebouw G  
Ter plaatse van "binnenplaats"; grens tussen sloop-handhaven  
Ronde kolommen blijven gehandhaafd. links er naast wordt gesloopt

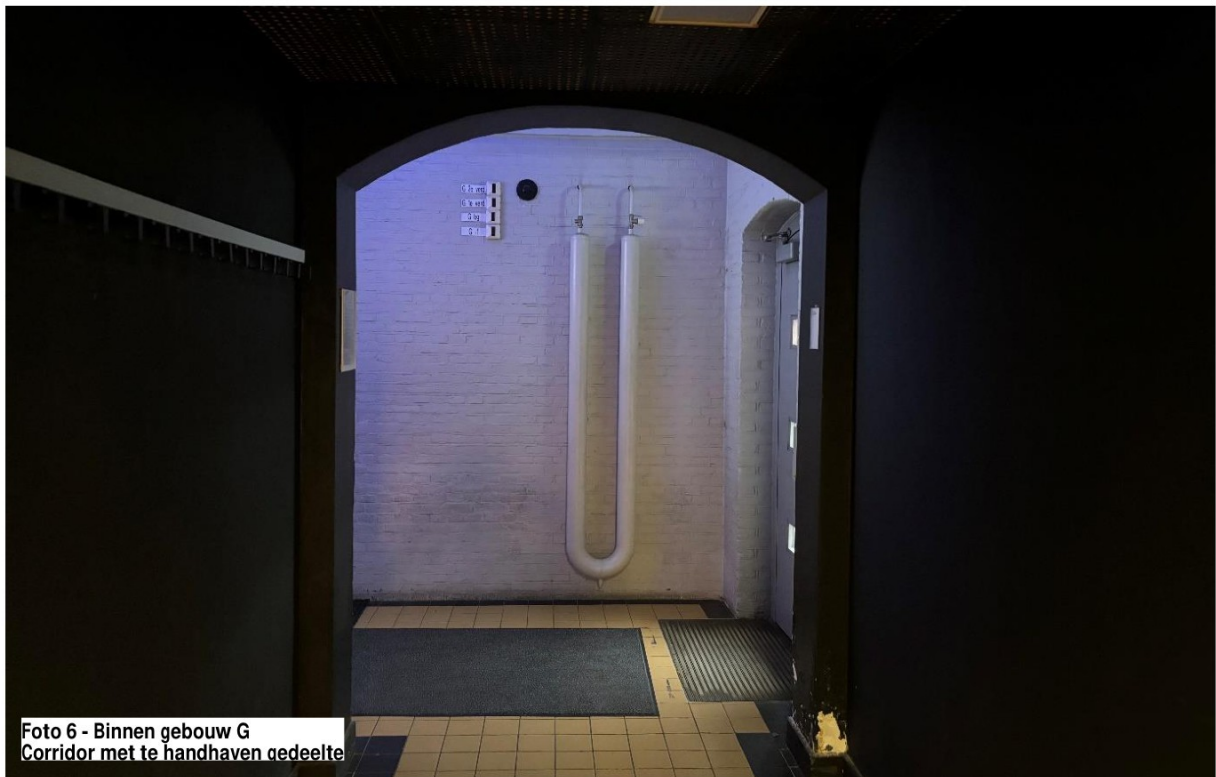
Foto 6 - Binnen gebouw G  
Corridor met te handhaven gedeelte

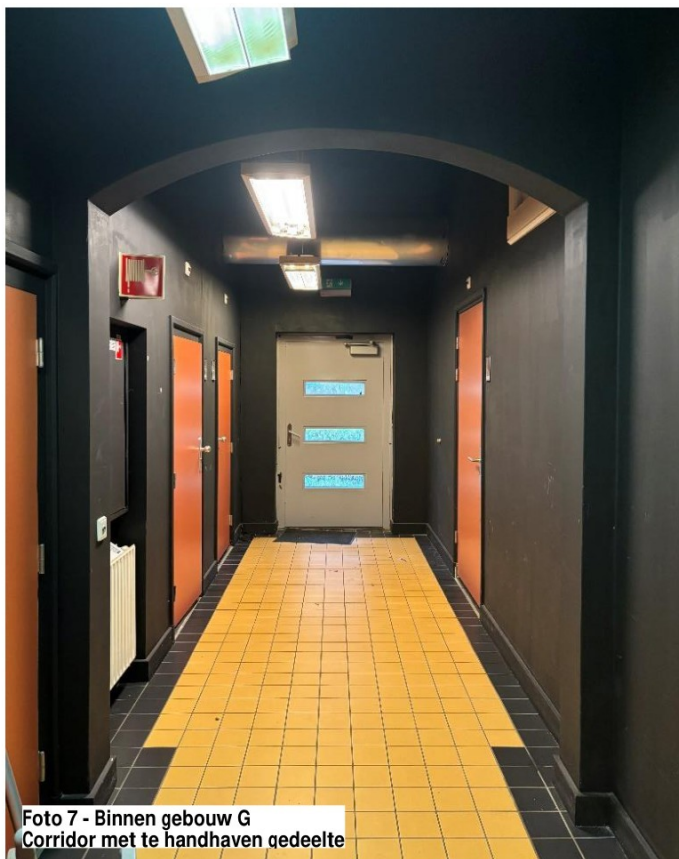
Foto 7 - Binnen gebouw G  
Corridor met te handhaven gedeelte

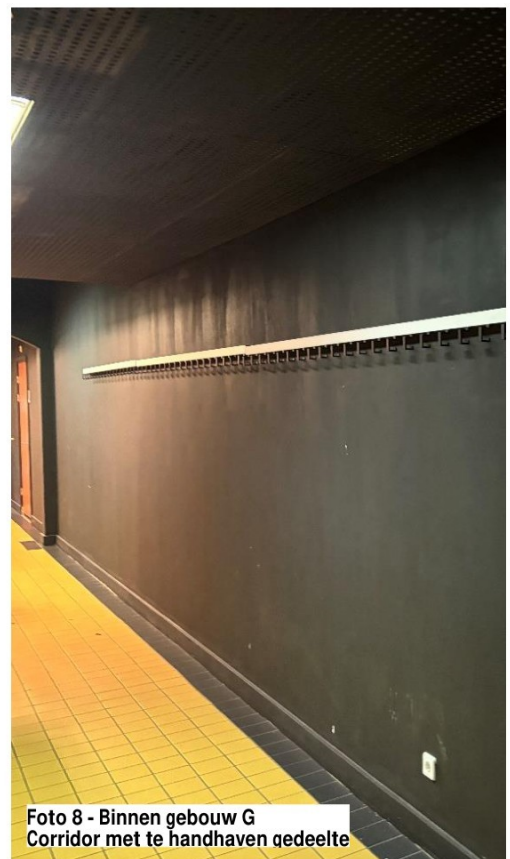
Foto 8 - Binnen gebouw G  
Corridor met te handhaven gedeelte

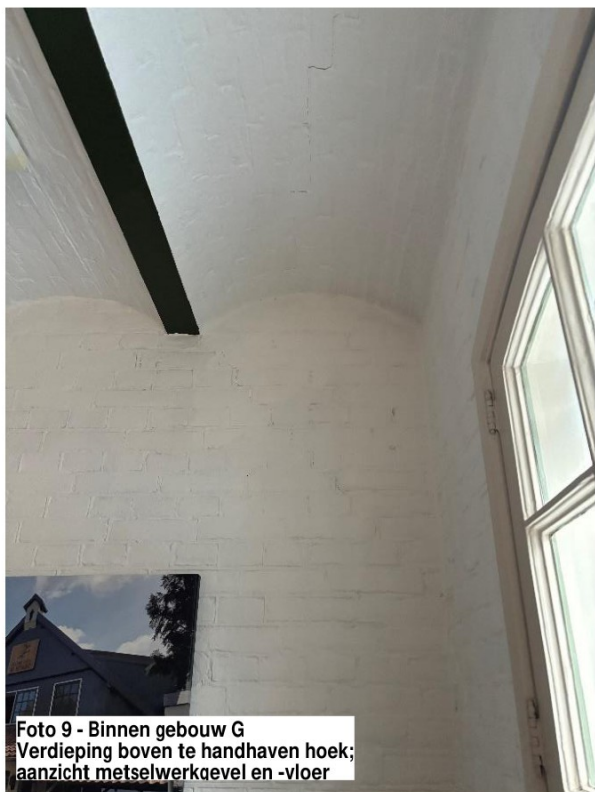
Foto 9 - Binnen gebouw G  
Verdieping boven te handhaven hoek;  
aanzicht metselwerkgevel en -vloer

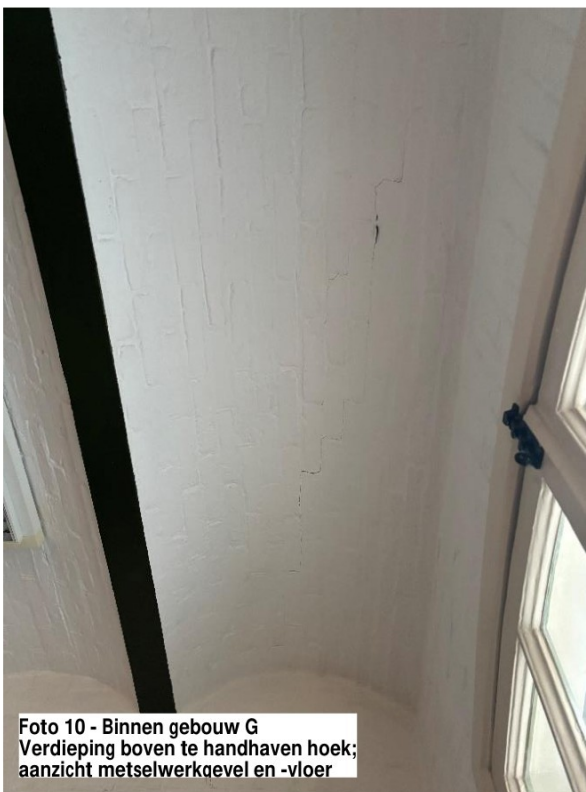
Foto 10 - Binnen gebouw G  
Verdieping boven te handhaven hoek;  
aanzicht metselwerkgevel en -vloer

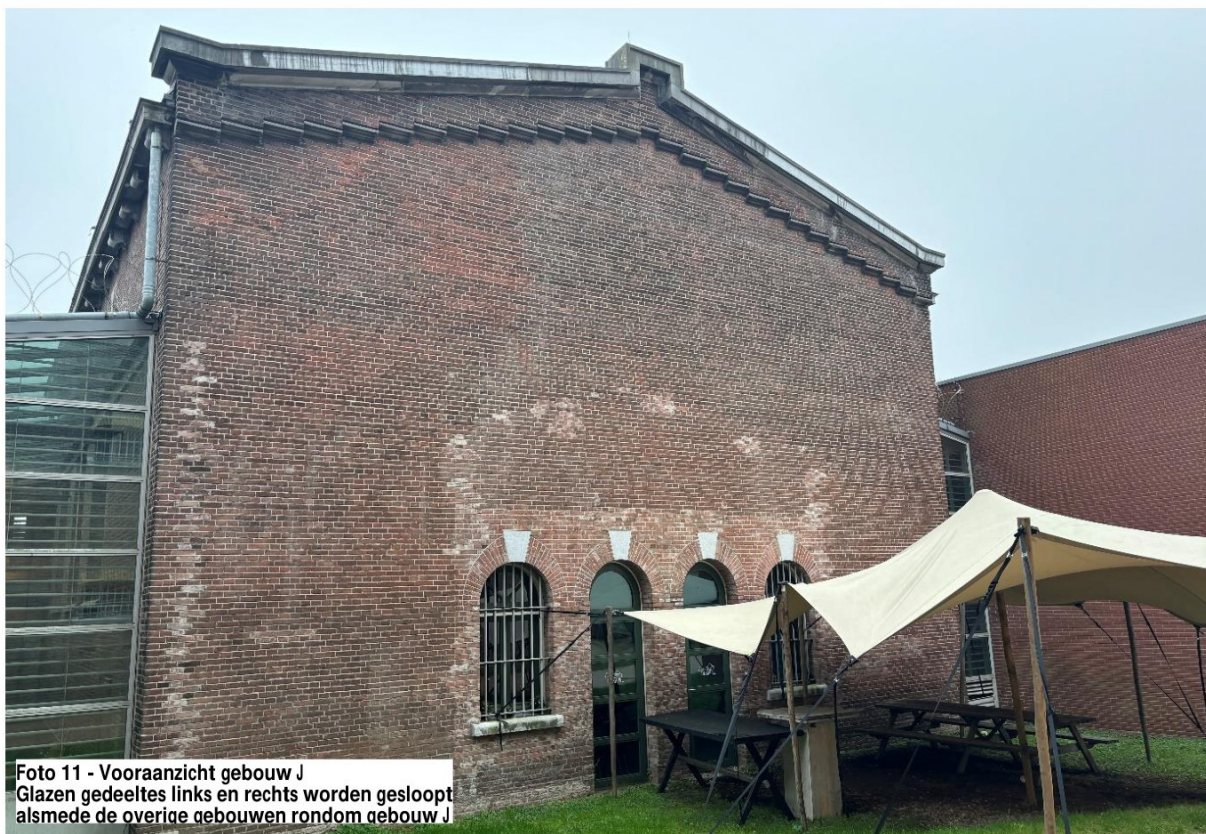
Foto 11 - Vooraanzicht gebouw J  
Glazen gedeeltes links en rechts worden gesloopt  
alsmede de overige gebouwen rondom gebouw J

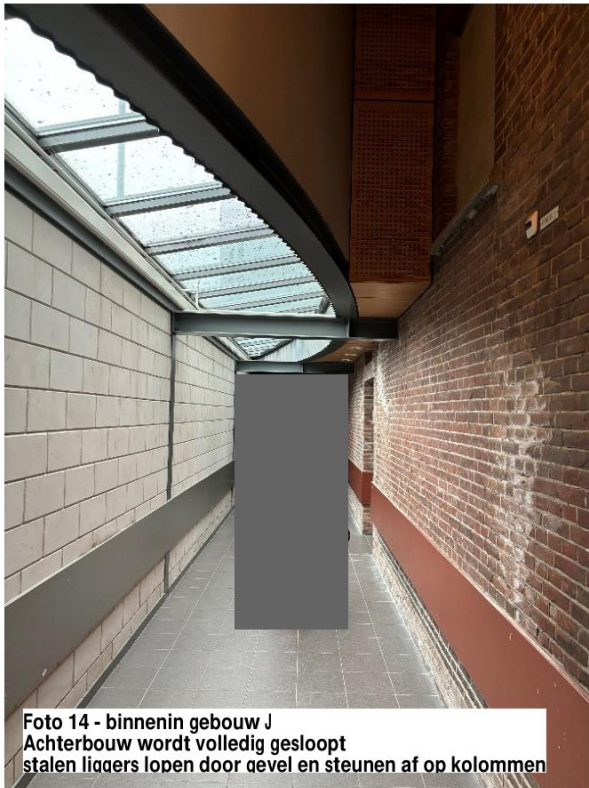
Al deze onderdelen kunnen onzes inziens gesloopt worden zonder dat dit consequenties heeft voor de instandhouding van gebouw J. Gebouw J ontleent geen stabiliteit en/of sterkte aan de te slopen delen, aangezien deze er volledig los van staan met uitzondering van bovenstaande onderdelen. Dit uitgangspunt is bevestigd tijdens het locatiebezoek. Er wordt geadviseerd om tijdens de sloop rekening te houden met een zorgvuldige uitvoering om (extra) schade aan de bestaande gevels van gebouw J te minimaliseren.

Foto 14 - binnenin gebouw J  
Achterbouw wordt volledig gesloopt  
stalen liggers lopen door gevel en steunen af op kolommen

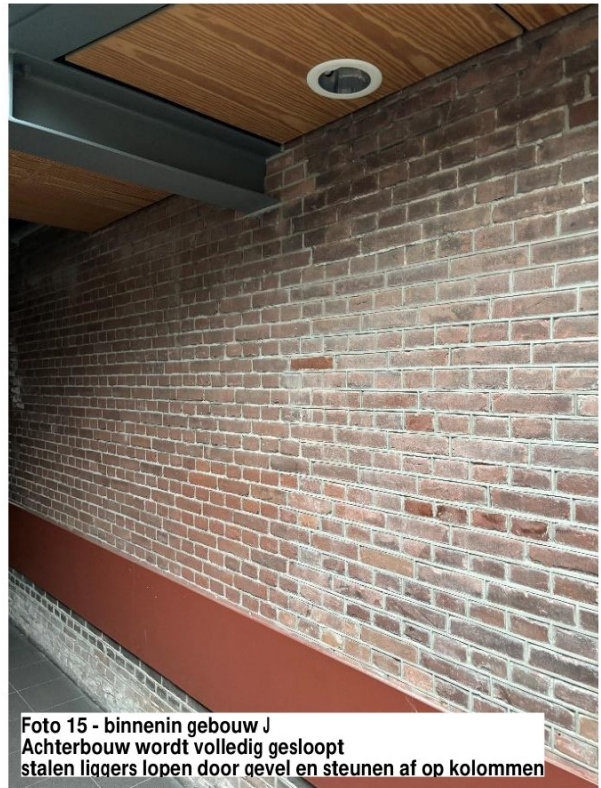
Foto 15 - binnenin gebouw J  
Achterbouw wordt volledig gesloopt  
stalen liggers lopen door gevel en steunen af op kolommen

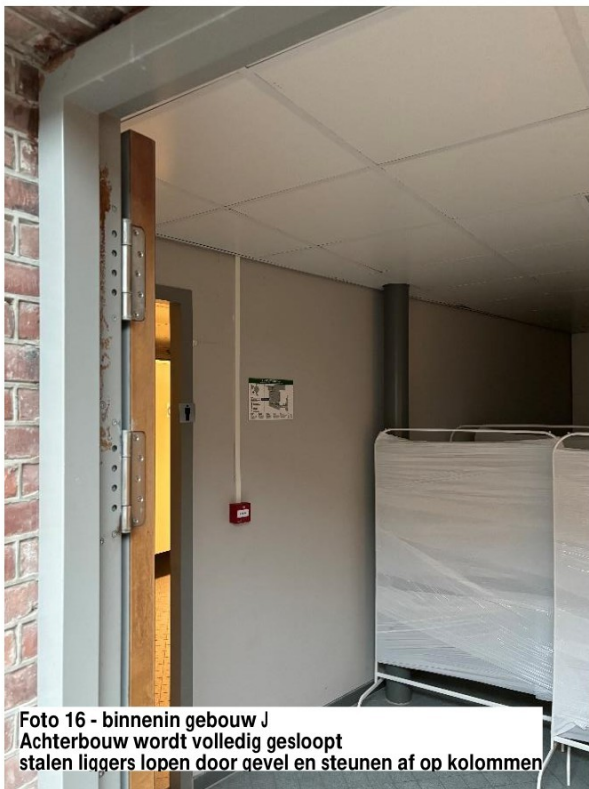
Foto 16 - binnenin gebouw J  
Achterbouw wordt volledig gesloopt  
stalen liggers lopen door gevel en steunen af op kolommen

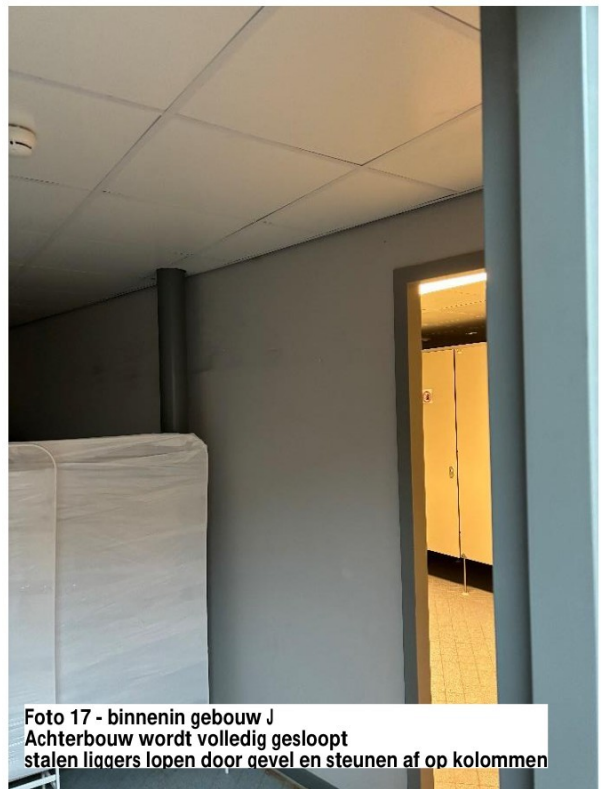
Foto 17 - binnenin gebouw J  
Achterbouw wordt volledig gesloopt  
stalen liggers lopen door gevel en steunen af op kolommen

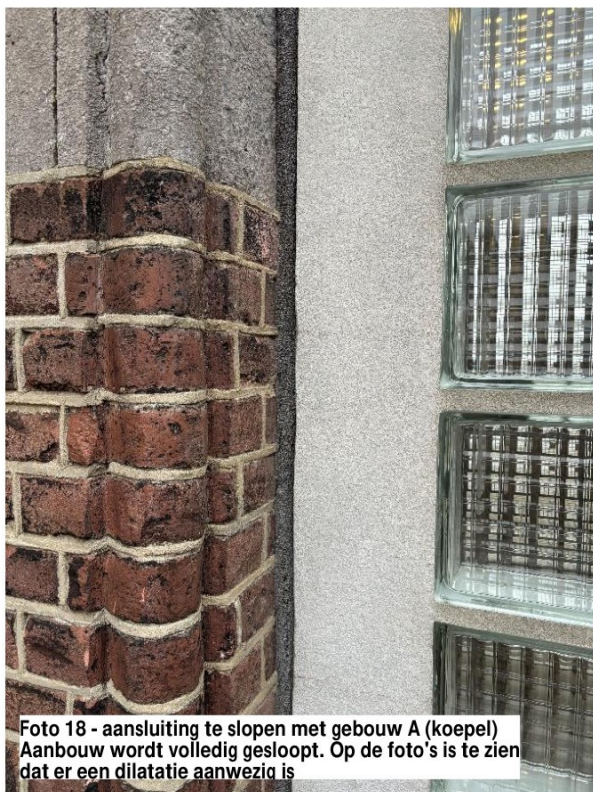
Het rood gearceerde deel (gebouw) kan in zijn volledigheid gesloopt worden zonder dat dit (constructieve) consequenties heeft voor gebouw A.

Foto 18 - aansluiting te slopen met gebouw A (koepel)  
Aanbouw wordt volledig gesloopt. Op de foto's is te zien  
dat er een dilatatie aanwezig is

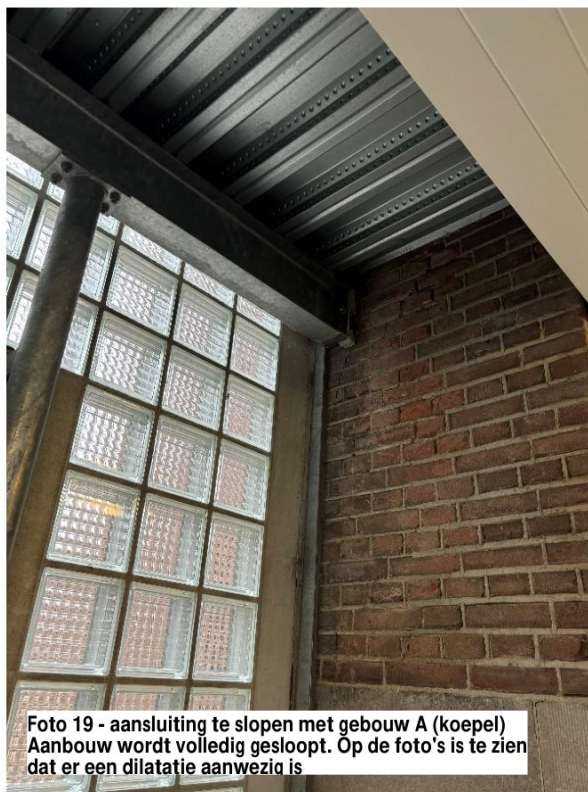
Foto 19 - aansluiting te slopen met gebouw A (koepel)  
Aanbouw wordt volledig gesloopt. Op de foto's is te zien  
dat er een dilatatie aanwezig is

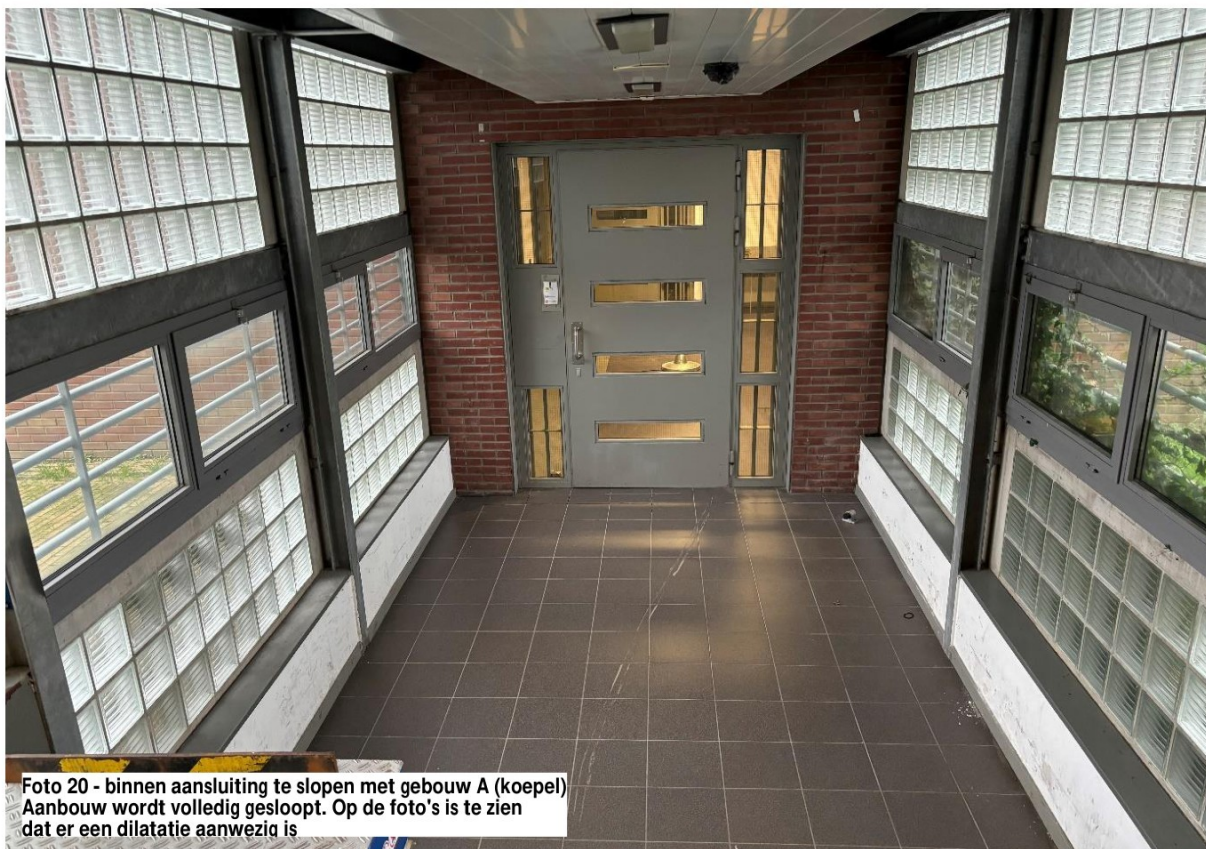
Foto 20 - binnen aansluiting te slopen met gebouw A (koepel)  
Aanbouw wordt volledig gesloopt. Op de foto's is te zien  
dat er een dilatatie aanwezig is
