Herontwikkeling  
Helsdingse Achterweg 22

Bouwhistorische  
verkenning

22 februari 2024

Schuur, als onderdeel van een boerderijcomplex  
Heldingse Achterweg 22  
4133 NC, Vianen

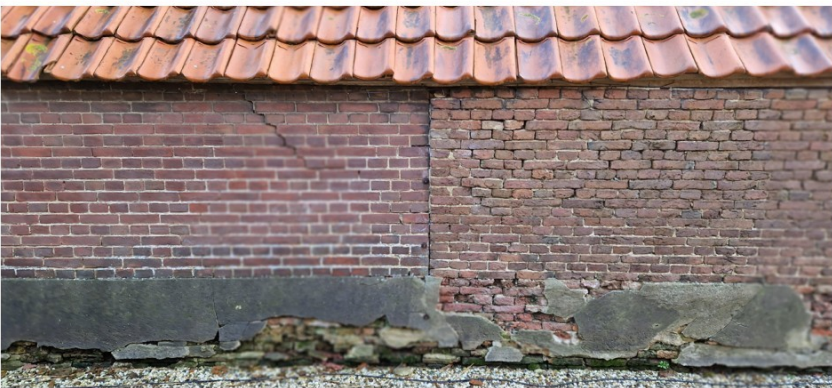
De voornaamste aanwijzing voor de uitbreiding bevindt zich in de westgevel (afb. 10) De scheiding tussen het jongere gedeelte en de oorspronkelijke schuur is goed zichtbaar. Het 19<sup>e</sup> eeuwse metselwerk van de zuidelijke kopgevel, bestaande uit miskleurig en niet machinale baksteen, loopt de hoek om en eindigt halverwege de gevel abrupt. Daarbij zijn de drieklezoren in de strekkenlagen zichtbaar, deze werden toegepast voor hoekverbanden. Hier stond de voormalige noordgevel.

Afb. 10, Links een jonge bakstenen gevel, rechts de oorspronkelijke westgevel met hoekverband, 2023

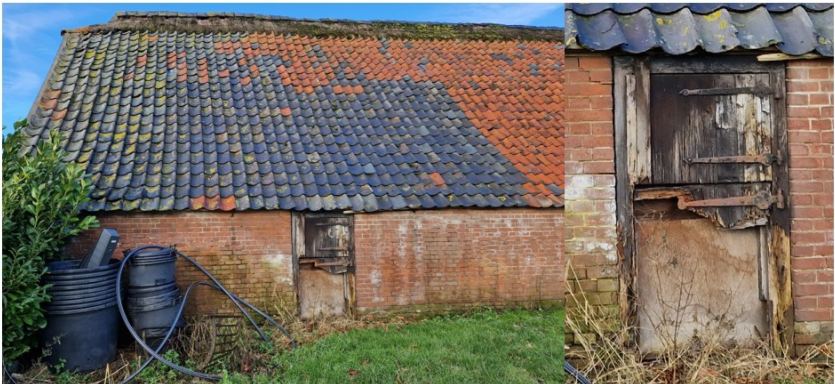
Op het oostelijke dakvlak liggen nog de Oudhollandse dakpannen. Aan de linker-kant zijn de pannen overwegend gesmoord (afb. 11). Eigenaardig is dat op de grens waar aan de andere gevelzijde het oudere metselwerk abrupt eindigt, juist hier wordt overgegaan op rode Oudhollandse dakpannen. Echter dateren de gesmoorde pannen niet uit de eerste bouwfase. Dat zou betekenen dat de kap nooit geheel is gedekt met riet. Terwijl een rietdekking, zoals op de dwarshuisboerderij, destijds aannemelijk zou zijn. Het riet met overstek zou de kopgevel namelijk beter beschermen. Daarnaast is het curieus om destijds een niet representatief gebouw, als een kleinveestal of wagenshuur, luxer uit te voeren (een pannendekking in plaats van een rieten kap), dan de essentiële en representatieve woonboerderij. In het rapport wordt mede daarom ervan uit gegaan dat de Oudhollandse pannen niet tot de eerste fase behoren.

buitendeur toegang tot hadden. Zo'n deur voor het vee is te zien aan de buitenzijde van de oostgevel (afb. 11). Deze voormalige tweedelige deur heeft originele gehengen en betreft een opening voor schapen (voor referentie afb. 12). De volledige deur inclusief kozijn lijkt opnieuw ingemetseld in een gevel met relatief jonge baksteen. Het bovenluik kon worden geopend om te luchten, zonder dat de schapen daarbij de weide in liepen.

Afb. 11 Oostgevel, met op het linker dakvlak gesmoorde pannen en in de gevel een opnieuw ingemetselde tweedelige weide deur voor de schapen, 2023

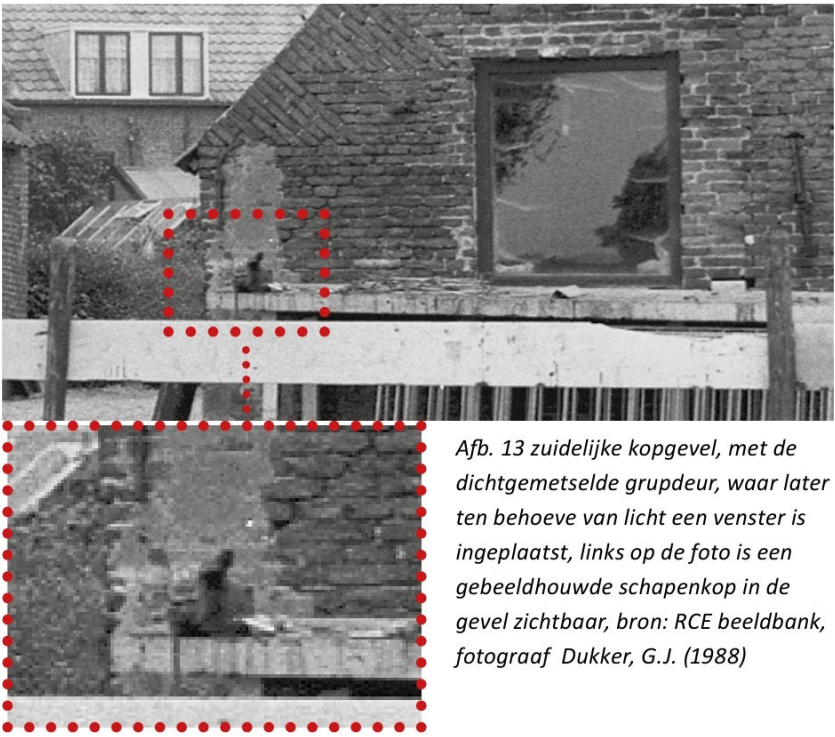
In de zuidelijke kopgevel is op slordige wijze een venster ingepast. Op een foto uit 1988 heeft hier voorheen een raam gezeten met één enkele ruit (afb. 13). Deze opening is niet oorspronkelijk. De oorspronkelijke situatie was dat hier een grup - of groepdeur toegang tot de stal gaf. De contouren van de deur zijn herkenbaar. De grupdeur is vermoedelijk dichtgemetseld in de tweede helft van de 20<sup>e</sup> eeuw. De toegangsdeur is een verklaring waarom aan de binnenzijde in de westelijke zijbeuk geen bouwsporen van een hilde aanwezig zijn. Wat daarnaast zichtbaar is op de foto is een gebeeldhouwde schapenkop in de gevel, dit bevestigt de voormalige functie van de schuur als schapenstal (afb. 13).

Afb. 13 zuidelijke kopgevel, met de dichtgemetselde grupdeur, waar later ten behoeve van licht een venster is ingeplaatst, links op de foto is een gebeeldhouwde schapenkop in de gevel zichtbaar, bron: RCE beeldbank, fotograaf Dukker, G.J. (1988)

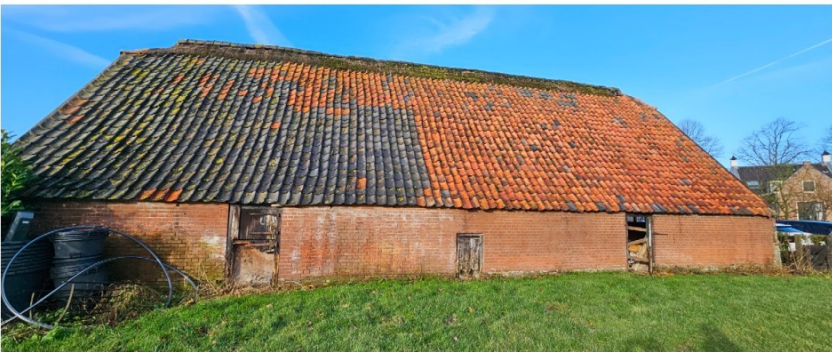
In de langsgevels zijn delen met relatief jonge machinale baksteen opgemetseld. Dit geldt voor zo’n 60% van de westgevel als de gehele oostgevel (afb. 15 en 16). Oorspronkelijk zal op de plek van het bovengenoemde metselwerk, een houten beschieting gehanteerd zijn. Aan de onderzijde van de noord- west- en zuidgevel bevindt zich een gemetselde plint, die uit de tweede bouwphase afkomstig is. Later is deze gecementeerd. Hierboven bevond zich de houten gepotdekselde of gerabatte beschieting (referentie afb. 17). De gemetselde plint was noodzakelijk om te voorkomen dat er optrekkend vocht in de houten gevel trok, waardoor houtrot ontstond. De kozijnen en deuren in de oostgevel maakten deel uit van de houten beschieting en zijn herplaatst.

Afb. 15 Langsgevel op het oosten, met relatief jonge machinale baksteen, 2024

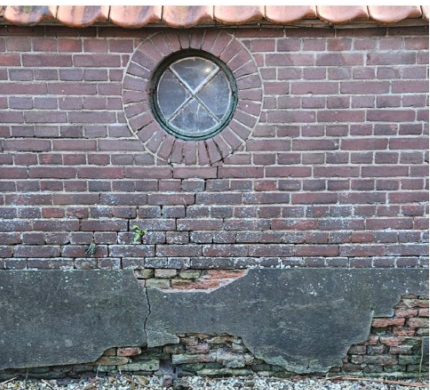
Afb. 16 Jonge machinale baksteen boven een oudere gemetselde plint in de westgevel, 2024

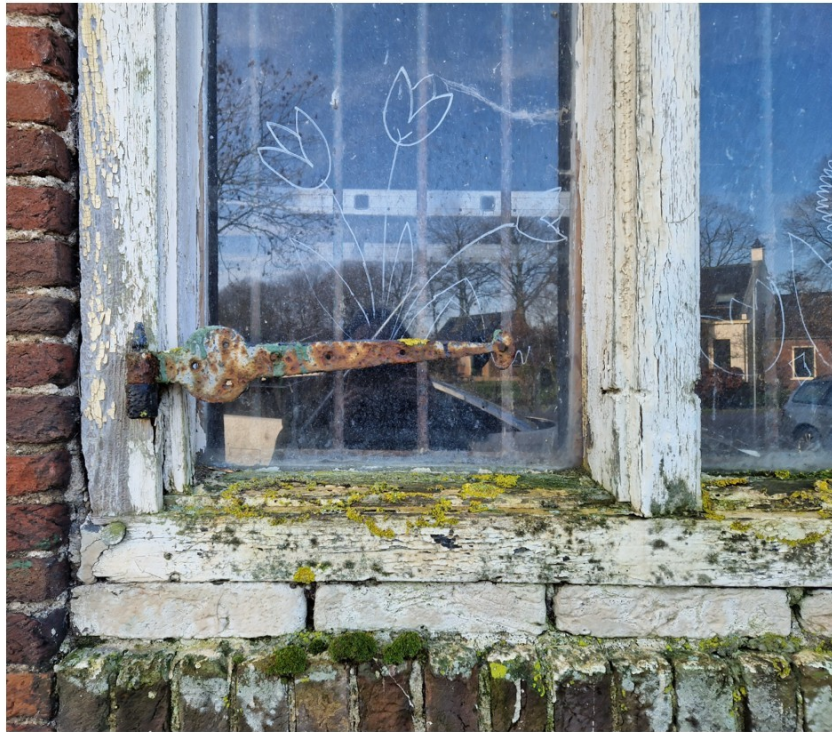
Waarschijnlijk is in dezelfde periode de staldeur van de noordelijke kopgevel dicht-gemetseld en een wellicht hergebruikt venster geplaatst (afb. 20).

Afb. 20 Foto van het ingemetselde venster op de plek van de voormalige staldeuren, het venster heeft luiken gehad, 2024

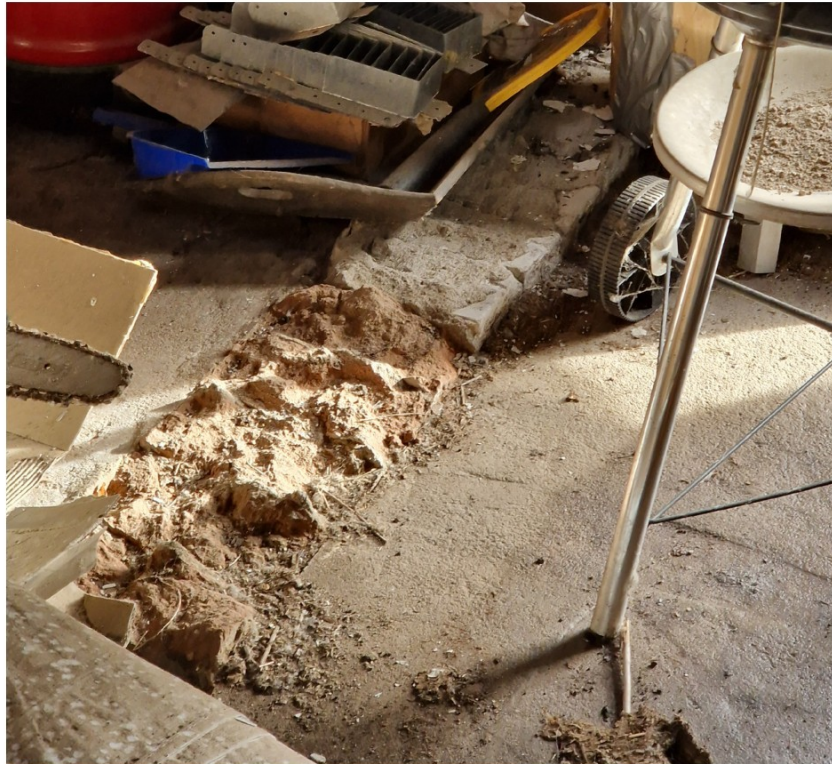
Daarnaast is in delen van de vloer beton gestort en zijn er tussenwanden gemetseld om afzonderlijke boxen te creëren. Tegenwoordig zijn de tussenwanden weer weggehaakt (afb. 21).

Afb. 21 Foto van weggehaakte tussenwand voor de paardenboxen en de betonnen-vloer, 2024

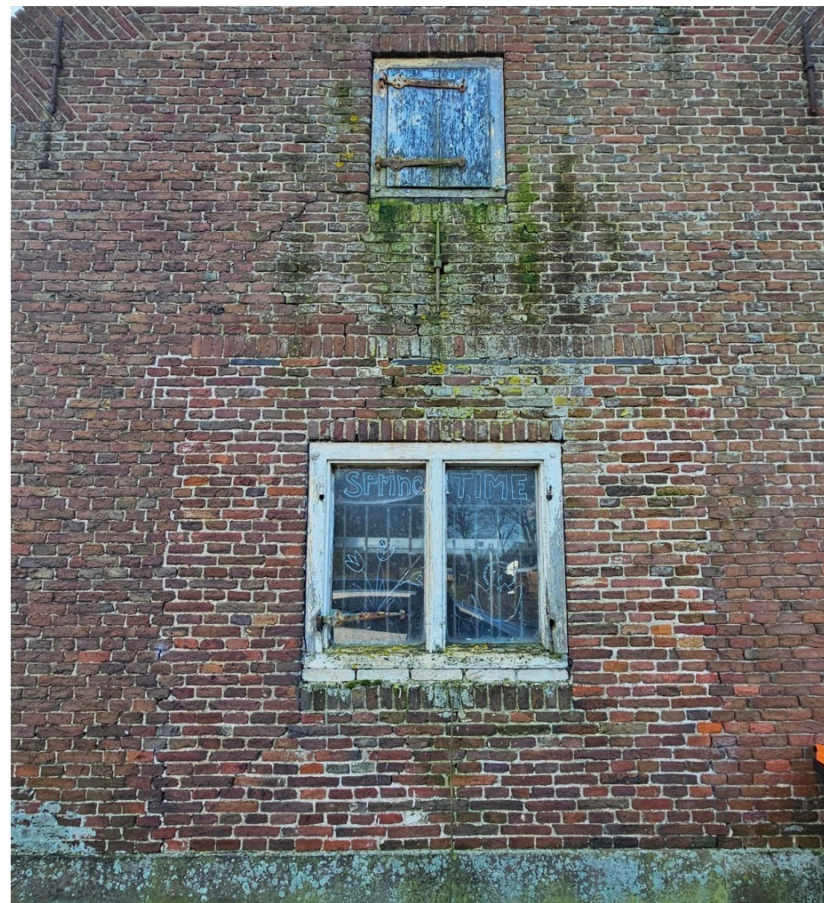
**(1)** Ook in de noordelijke kopgevel hebben staldeuren gezeten, omwille van de doorrijshuur. De deuropening is mogelijk begin 20<sup>e</sup> eeuw dichtgezet (afb. 24).

**(2)** Tijdens het dichtmetselen van de staldeuren is gelijktijdig een oud venster ingemetseld. Het huidige venster bevat glas, maar voorheen hebben hier luiken gezeten. De plekken waar de duimen in geslagen zijn, zijn nog zichtbaar. Er hangt nog één origineel geheng aan. Mogelijk is dit venster hergebruikt uit de boerderij of het naastgelegen zomerhuis (afb. 24).

**(3)** Boven de voormalige staldeuren was, net als in de zuidgevel, een hooizolder gesitueerd. Het hooiluik dat toegang gaf tot de zolder, bevat nog het luik met originele gehengens en duimen (afb. 24).

Afb. 24 **(1), (2) & (3)** Het hergebruikte venster op de plaats van de voormalige staldeuren en hooiluik, 2024

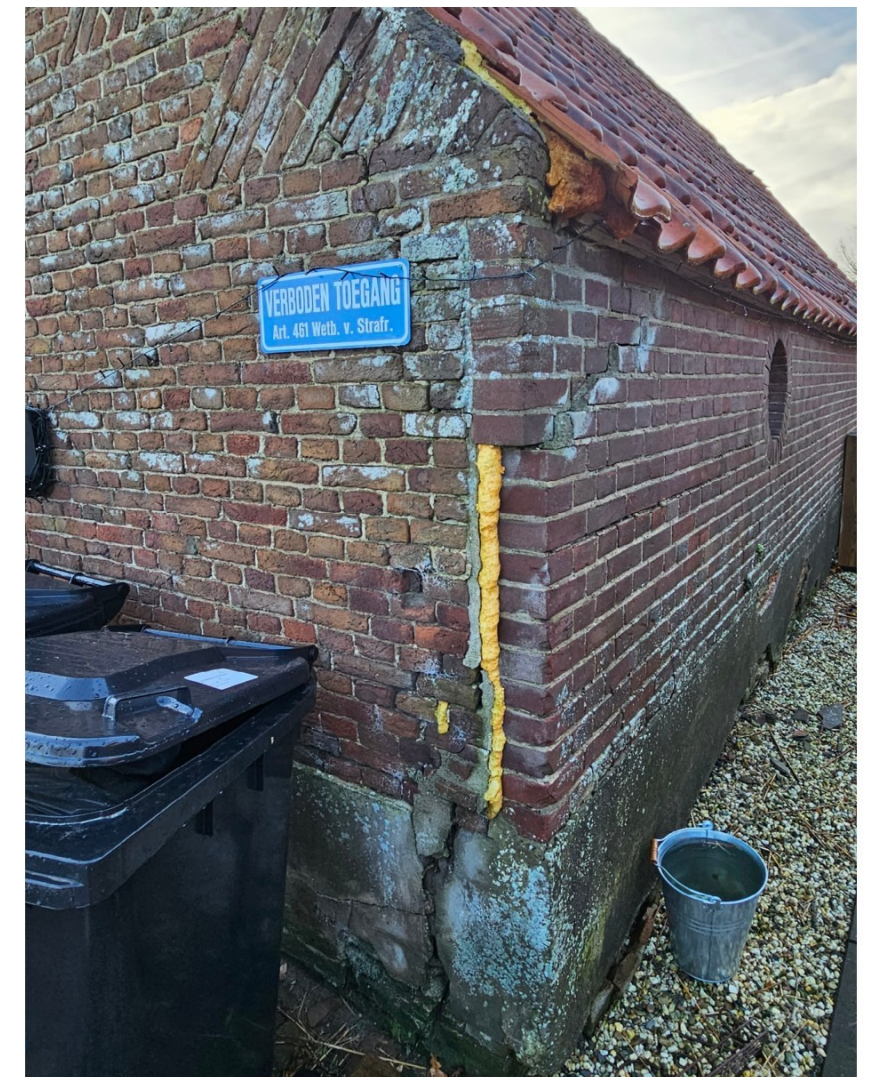
**(4)** Boven het verbodsbord heeft vermoedelijk een gebogen gevelanker gezeten, net als aan de linkerkant van de kopgevel (afb. 25). In de rechter hoek is tevens de voorgevel vertand met de zijgevel, in tegenstelling tot de linker hoek (afb. 26). Daar is namelijk de langsgevel wel koud tegen de kopgevel gemetseld.

Afb. 26 **(4)** De slordige aansluiting tussen het 19e eeuwse metselwerk en jongere bakstenen van de westgevel, boven heeft vermoedelijk een gebogen muuranker gezeten, 2024

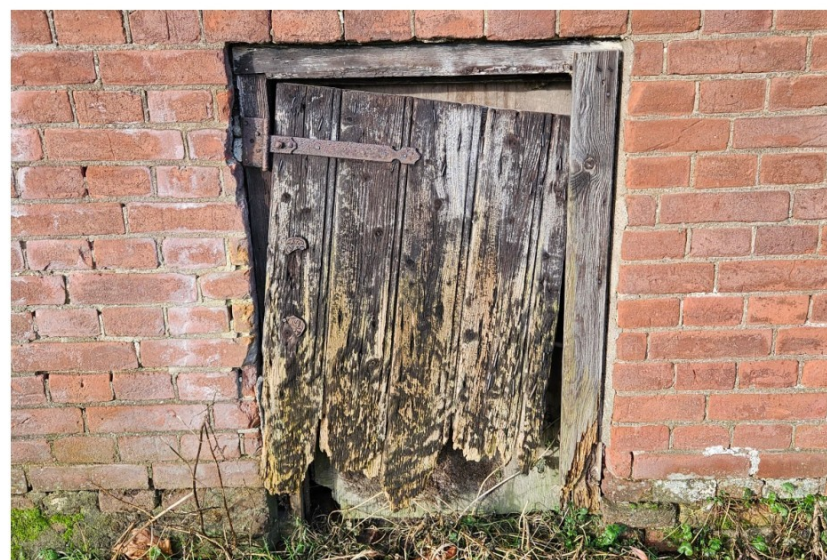
(2) In het midden van de gevel is een kleiner luik ingepast (afb. 29). Deze is later in het metselwerk gebracht, aan de zijkanten is de sparing gehakt in het baksteen. Dit is voornamelijk zichtbaar bij de linker kozijnstijl. Het gehele luik is uit hergebruikte onderdelen vervaardigd. De restanten van een voormalig handvat op het luik, zit ten opzichte van de gehengen aan de verkeerde zijde.

Afb. 29 Foto van een luik met origineel hengsel in de oostgevel, vermoedelijk afkomstig uit de tweede bouwphase van het pand, 2024

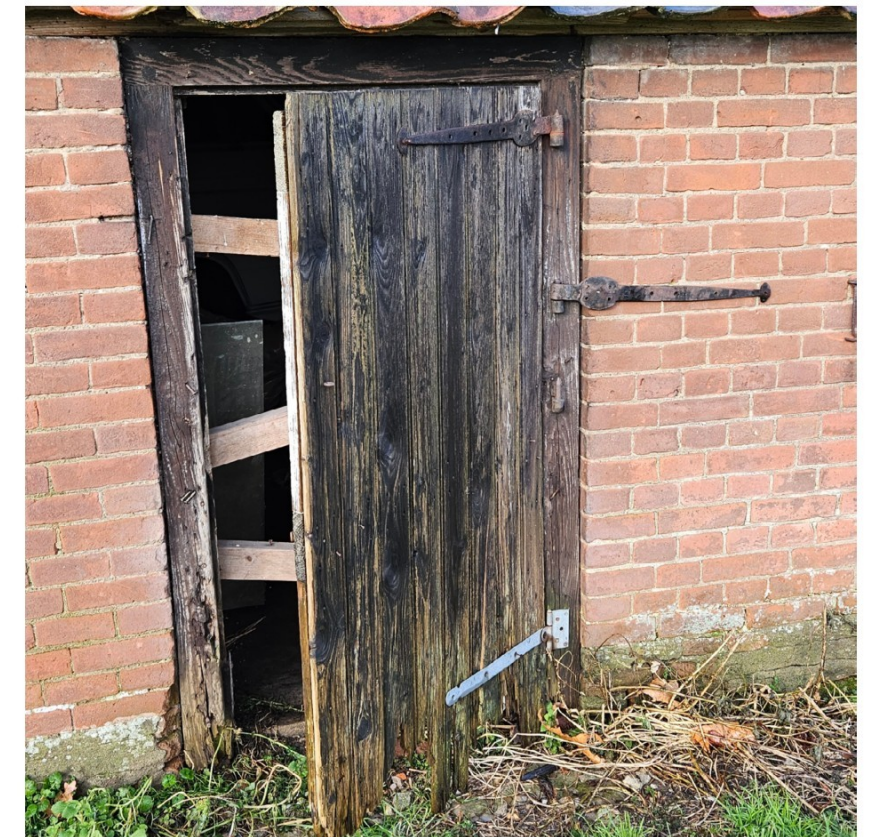
(3) Deze staldeur voor de schapen is later aangebacht en komt vermoedelijk uit de periode van de uitbreiding, de tweede bouwphase. De deur is tweedelig geweest, maar is al eens vervangen. De deur bevat nog twee originele gehengen (afb. 30).

Afb. 30 Foto van een later aangebrachte schapendeur, met een aantal originele gehengen in de oostgevel, vermoedelijk uit de tweede bouwphase, de deur heeft uit twee delen bestaan maar is vervangen, 2024

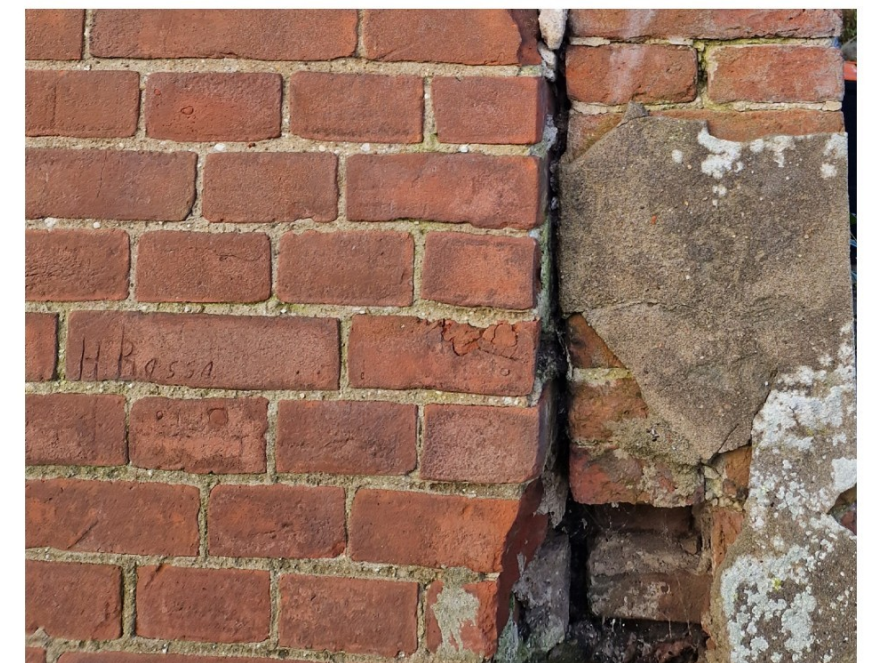
(4) Rechts in de gevel is een naam gekerfd, wellicht van een voormalige knecht (afb. 31).

Afb. 31 Middenlinks zijn ingekerfde initialen en naam van 'H. Rossa' te zien, rechts de koude aansluiting op het 19e eeuwse metselwerk, 2024

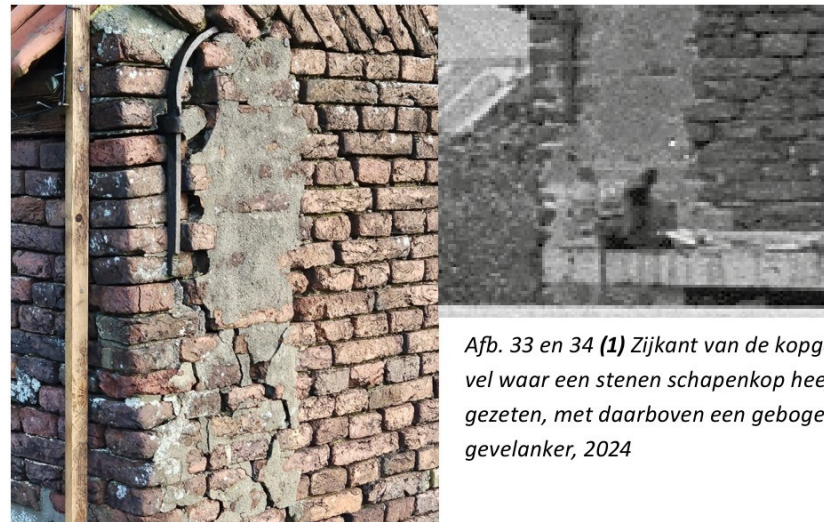
(1) In de gevel was een stenen schapenkop ingemetseld of opgehangen, deze is helaas verdwenen (afb. 33 & 34).

Afb. 33 en 34 (1) Zijkant van de kopgevel waar een stenen schapenkop heeft gezeten, met daarboven een gebogen gevelanker, 2024

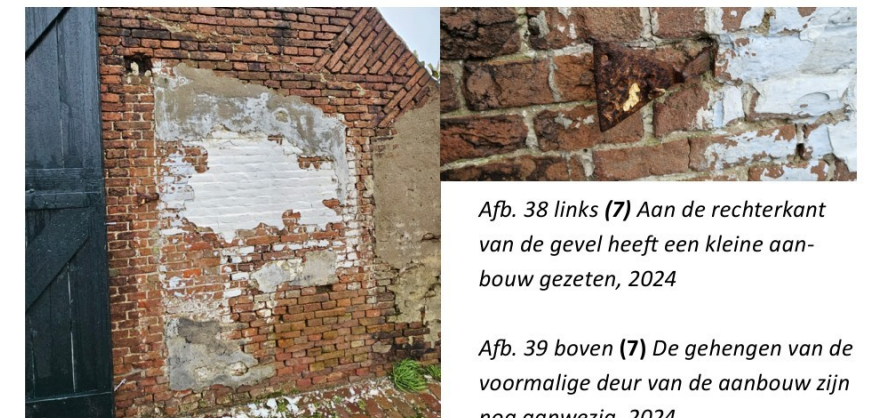
(7) De contouren van een kleine aanbouw zijn rechts in de gevel zichtbaar, in het aangesmeerde gedeelte van de buitenmuur (afb. 38). Daarnaast zitten één van de gehengen van een voormalige deur in het metselwerk (afb. 39). Daar waar het dak van de aanbouw via een balk was gekoppeld in de gevel, ontbreken een aantal bakstenen. Deze aanbouw functioneerde vermoedelijk als closet.

Afb. 38 links (7) Aan de rechterkant van de gevel heeft een kleine aanbouw gezeten, 2024

Afb. 39 boven (7) De gehengen van de voormalige deur van de aanbouw zijn nog aanwezig, 2024

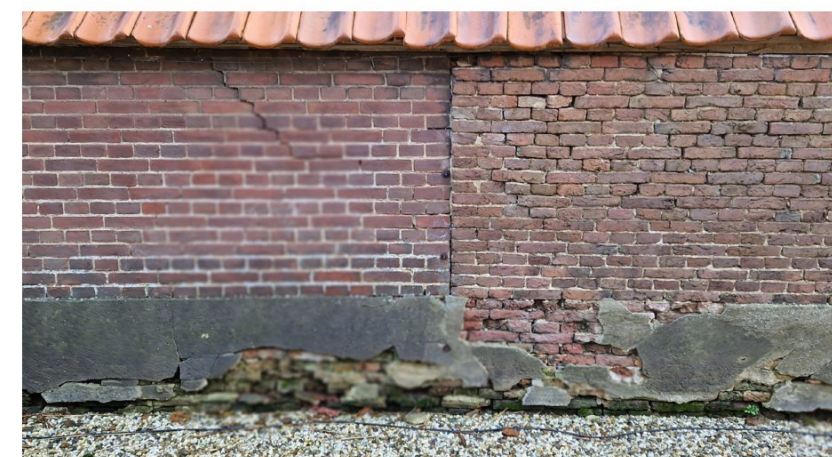
Afb. 43 De grens tussen de jongere en oude baksteen, 2024

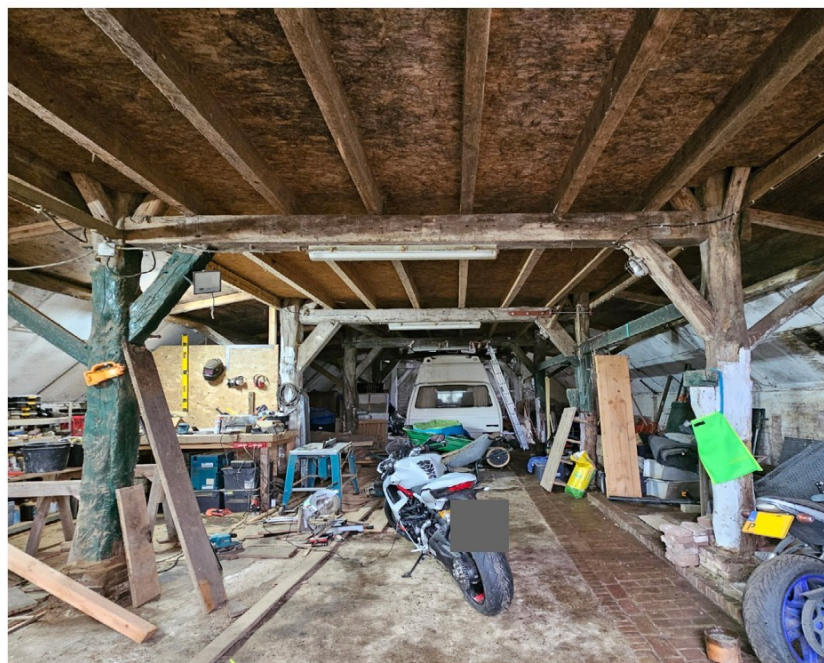
Bovenop de ankerbalken binnen de eerste vier traveeën ligt een recente vlieringsvloer bestaande uit OSB platen. Ondersteund door houten balken met afmetingen van 160mm (hoogte) X 55mm (breedte). Met multiplex platen is de ruimte tussen de gording en het gebintstijl gedicht, de platen liggen op een extra balk (afb. 49).

Afb. 49 Foto van de vlieringsvloer bovenop de ankerbalken. Net als de vlieringsvloer zijn ook de twee balken tussen de ankerbalkgebinten in de rechter zijbeuk, recent aangebracht en daarom geen waardevol bouw materiaal, 2024

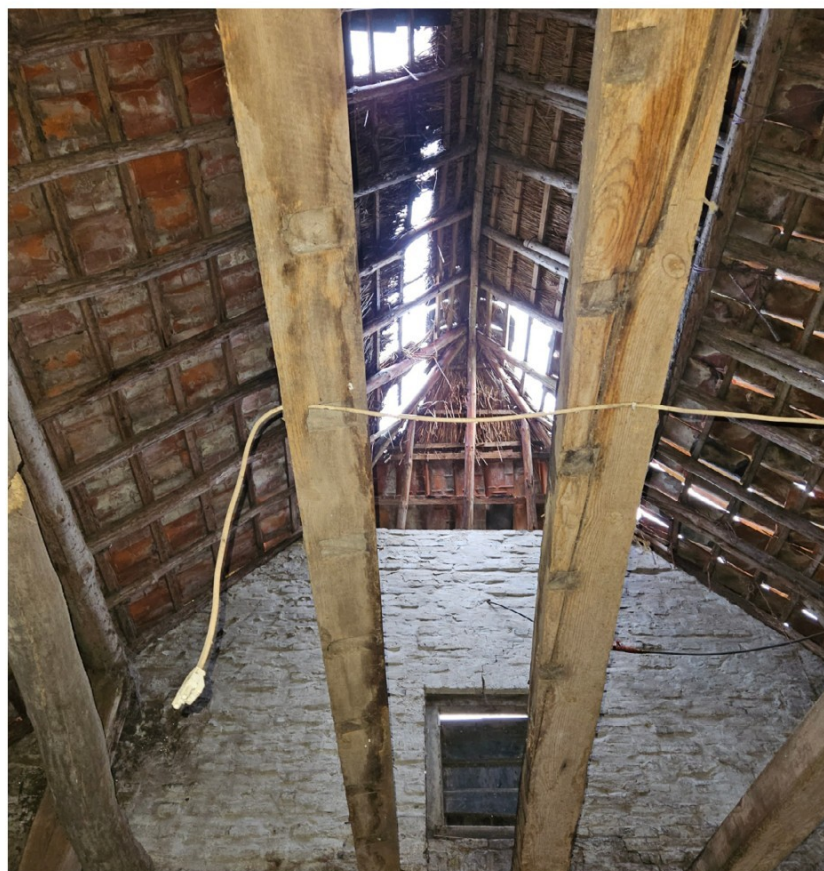
Het travee aan de noordzijde heeft vermoedelijk een vlieringsverdieping gehad. Bovenop de ankerbalken rusten nog tasliggers (afb. 50). Deze hergebruikte balken liggen plat op de lange zijde en diende waarschijnlijk als hooizolder. Twee liggers tonen sporen van mogelijke windplanken. Windplanken of ook wel voorhekken genoemd, maken onderdeel uit van molenwieken. Deze onderdelen werden licht wentelend in de wiek geschoven voor optimale opvang van de wind. De genoemde bouwsporen komen terug in de tasliggers en duiden dus op hergebruikte oude molenwieken. Wellicht komen deze bouwelementen van één van de ontmantelde wipmolens<sup>3</sup>, die langs de rand van de Bloemendaalse polder hebben gestaan en verwijderd zijn in de eerste helft van de 20<sup>e</sup> eeuw.<sup>4</sup>

Afb. 50 Foto van de tasliggers, hergebruikte onderdelen van wieken, 2024

De hergebruikte wieken aan de noordzijde functioneerde als tasliggers voor de hooizolder. Het zijn losse elementen en zijn vanwege de voormalige molenfunctie waardevol als bouw materiaal en dienen behouden te blijven. De plaatsing is daarentegen minder van belang.
