INSPECTIERAPPORT 2025

Objectnummer 5687

Woonhuis

Kerkstraat 9 Oosterend

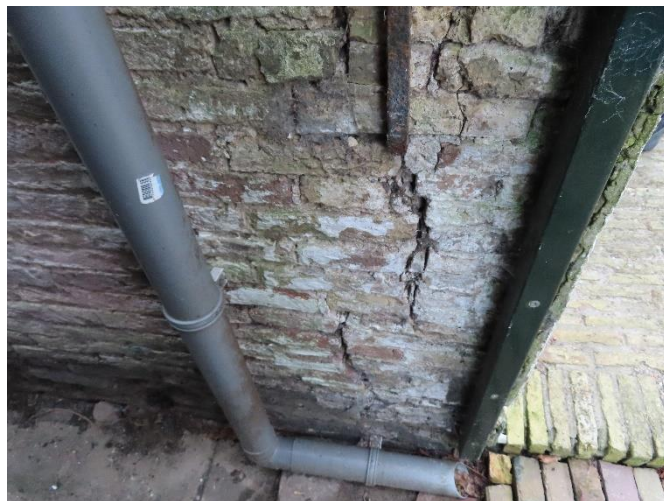
Rubriek	Kwalificatie*	Toelichting	Objectnummer 5687 a. Woonhuis
1. GEVELS			
<u>1.1 Funderingen</u> Gemetselde fundering, met stroken gewapend beton verzaard, niet zichtbaar	G	Voor zover waarneembaar en gezien de kwaliteit van het opgaande muurwerk. De gemetselde fundering is in 2006 aan de binnenzijde met stroken gewapend beton verzaard. Deze verzaarde strook draagt de betonvloer en de binnenmuren van de gevels. In de rechter gevel is de aansluiting van het voorhuis met het achterhuis gescheurd. Dit kan zijn veroorzaakt door ongelijke zetting tussen beide bouwdelen. De hoek rechts achter van het achterhuis is iets verzakt, dit is zichtbaar aan de lintvoegen van het metselwerk. Wij achten dit niet verontrustend.	
<u>1.2 Gevels</u> <u>1.2.1 Baksteen</u> Metselwerk voorgevel, bepleisterd	G	Niet zichtbaar. Onderin de gepleisterde gevel komt horizontale scheurvorming voor.	
Metselwerk zijgevels voorhuis, gele baksteen, in halfsteens verband, vlakvol gevoegd	R	In de gevels komt uitgesleten voegwerk voor. De linker gevel is bij de aansluiting met de voorgevel verticaal gescheurd. Zie foto 1. De aanwezigheid van een kelder in deze hoek en roestend ankerwerk kunnen een oorzaak zijn van deze scheurvorming. Voorin de rechter gevel zitten op ooghoogte enkele roestende keilbouten in de muur. Roestend ijzer neemt in volume toe, waardoor omringend metselwerk kapot is gebroken. Omdat dit proces onverminderd doorzet, raden wij u aan deze bouten uit de muur te verwijderen. N.B. Als roestend is verroest, heeft het inmiddels negenmaal zijn volume aangenomen. Achterin de rechter gevel voorbij het derde venster komt diep uitgesleten metselwerk en verpulverende stenen voor. Zie foto 2. Wij raden u aan dit metselwerk te herstellen en nieuwe stenen in te boeten. Bij herstel een metsel- en voegmortel gebruiken op (schelp)kalkbasis. In de beer tussen de achterste vensters is bovenin horizontale scheur- en scholvorming zichtbaar. Dit is ontstaan door roestende kozijnankers. Zie foto 3 en 4. Bij herstel de roestende ankers verwijderen door het metselwerk open te hakken. Vervolgens nieuwe (rvs) ankers aanbrengen en nieuwe stenen in metselen. In de rechter gevel is de aansluiting van het gele metselwerk met het rode metselwerk los gescheurd. Bovenin wisselt het metselwerk hier iets.

Foto 1; linker gevel bij aansluiting met voorgevel verticaal gescheurd.

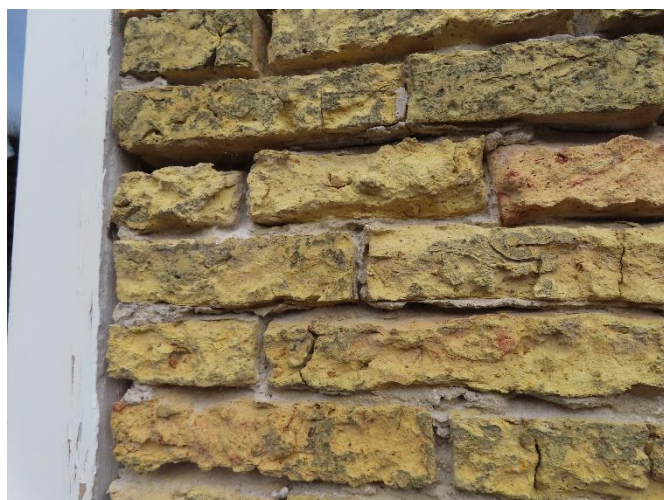
Foto 2; uitgesleten metselwerk en verpulverende stenen.

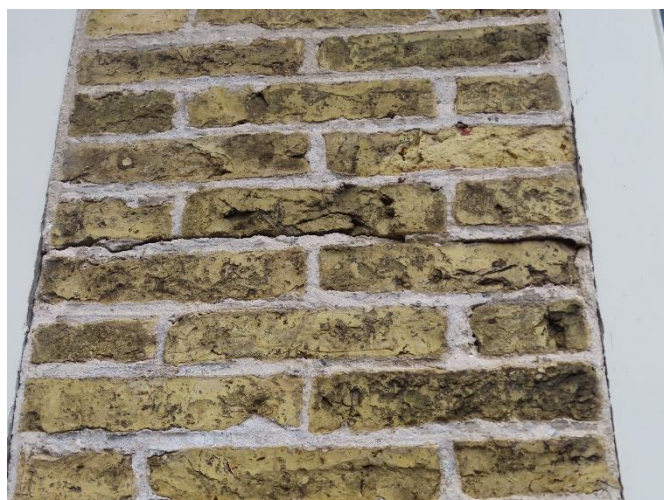
Foto 3; horizontale scheurvorming in metselwerk beer tussen vensters.

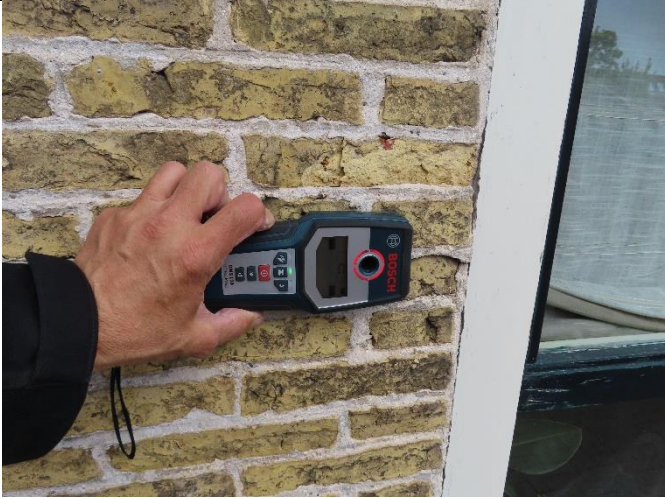
<p><i>Foto 4; als voorgaande foto maar met metaaldetector.</i></p> <p>Het achterhuis is op de hoek rechts achter wat verzakt. In de rechter gevel is de aansluiting van het gele metselwerk met het rode metselwerk los gescheurd; zie onderstaande foto 5. Bovenin wisselt het metselwerk hier iets. Bij deze aansluiting is een afgebroken steen zichtbaar. Het afbreken van deze steen is ontstaan door een roestend anker, zie foto 6. Naast het venster in de rechter gevel is scholvorming in het metselwerk zichtbaar (zie foto 7), deze scholvorming is ontstaan door een roestend kozijnanker. In de achtergevel zijn meerdere scheuren rond de gevelankers zichtbaar. Ook hier is sprake van roestend ankerwerk. Zie foto 8 volgende pagina. Bij herstel de roestende ankers vrij maken door het metselwerk open te hakken. Vervolgens de ankers ontroesten, op sterkte controleren, conserveren en vervolgens omringd met vetband weer inmetselen. Van het linker gevelanker in de achtergevel (gezein als men voor de gevel staat) is de schotel kapot gebroken.</p>   <p><i>Foto 5; aansluiting met voorhuis gescheurd.</i></p>

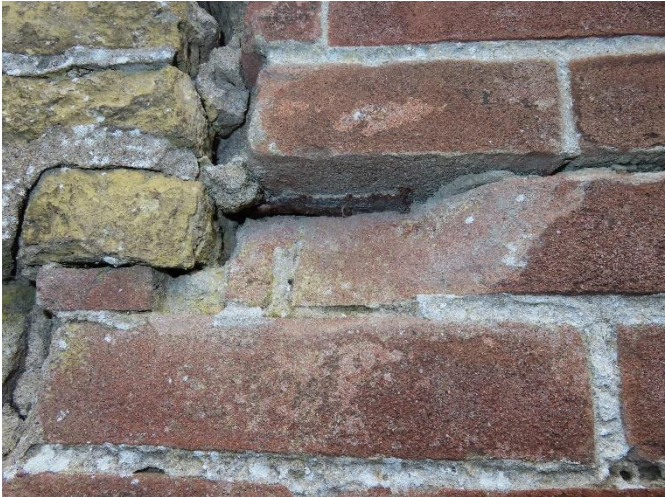
<p><i>Foto 6; kapot gebroken steen door roestend anker.</i></p>

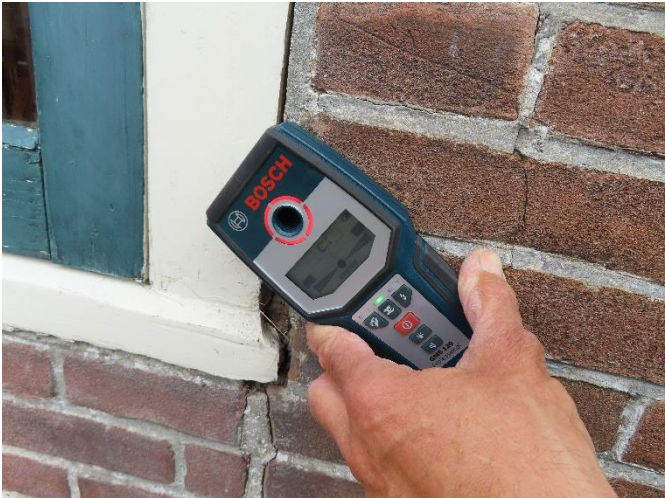
<p><i>Foto 7; scholvorming naast venster.</i></p>

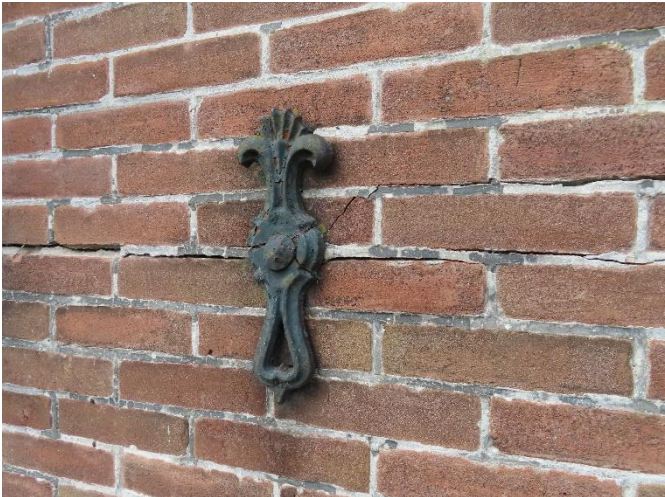
<p><i>Foto 8; scheurvorming door roestend anker.</i></p>

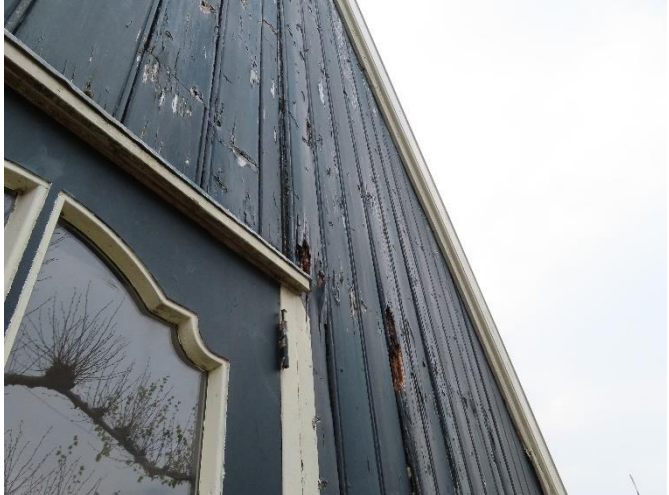
Rubriek	Kwalificatie*	Toelichting	Objectnummer 5687 a. Woonhuis
<p>1.2.3 Hout Houten topgevelbetimmering voorzijde voorhuis, staande grenenhouten kraaldelen</p>		<p>S De houten topgevelbetimmering in de voorgevel van het voorhuis wordt slecht. Meerdere dele zijn door houtrot aangetast. Zie foto's. Plaatselijk komen er delen los. Wij raden u aan de betimmering te vervangen.</p>

<p>Foto 9; houtrot in topgevel.</p>

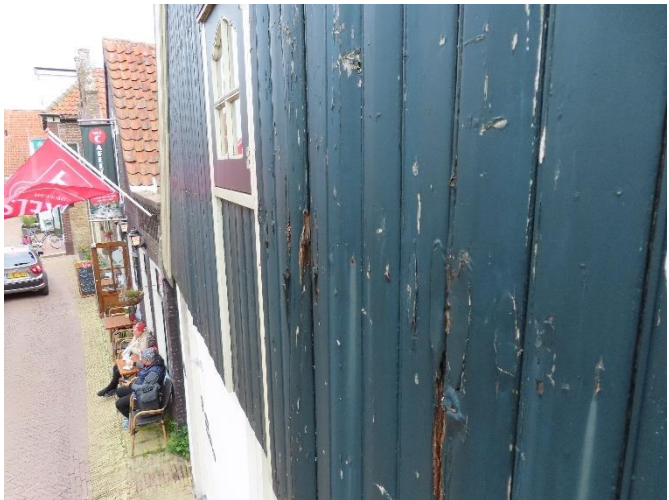
<p>Foto 10; houtrot in topgevel.</p>	
<p>1.3 Buitenpleisterwerk Buitenpleisterwerk voorgevel, in blokmotief</p>	R	<p>Onderin de gevel komt reparatiewerk en horizontale scheurvorming voor. Zie foto volgende pagina.</p>

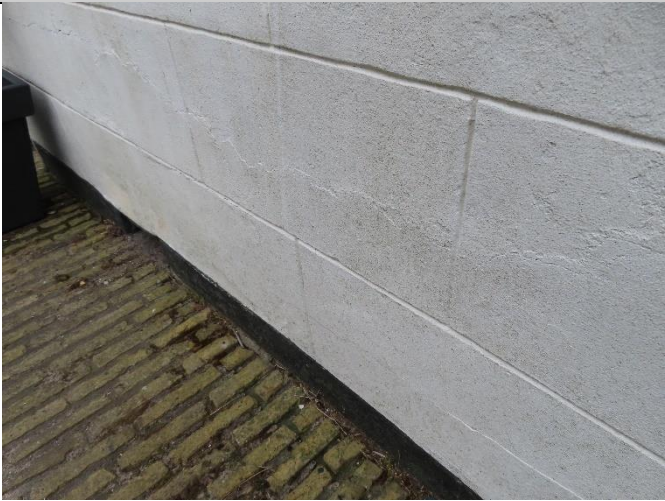
Rubriek	Kwalificatie*	Toelichting	Objectnummer 5687 a. Woonhuis
<p>1.4 Vensters</p> <p>1.4.2 Hout</p> <p>Schuifvensters in voorgevel en rechter zijgevel voorhuis, kozijnen en ramen</p>	<p>G</p>	<p><i>Foto 11; horizontale scheurvorming.</i></p>

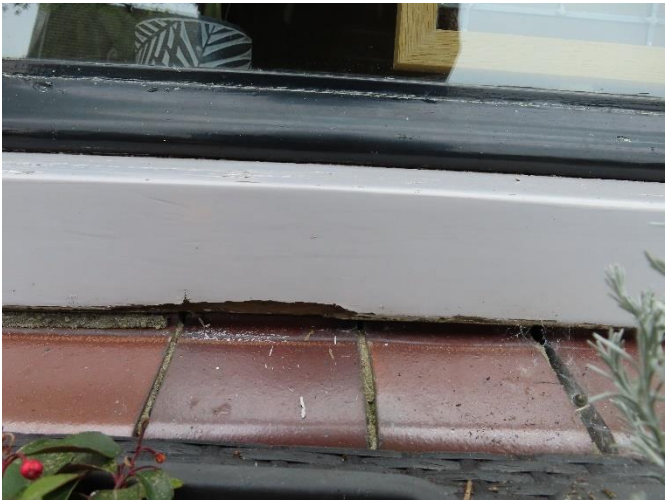
<p>Van nmhet linker venster in de voorgevel is de onderdorpel door vocht aangetast. Wij raden u aan dit te herstellen.</p>

<p><i>Foto 12; onderdorpel aangetast.</i></p>	<p>Venster topgevel voorzijde voorhuis, kozijn met draairaam</p> <p>G</p> <p>Venster in rechter gevel achterhuis, kozijn met draairamen</p> <p>M</p> <p>De onderdorpel en de onderreinden zijn ingerot, dit is plaatselijk met plamuur hersteld. Zie foto volgende pagina. Wij raden u aan de onderdorpel te vervangen en de kozijnstijlen aan te scherven.</p>

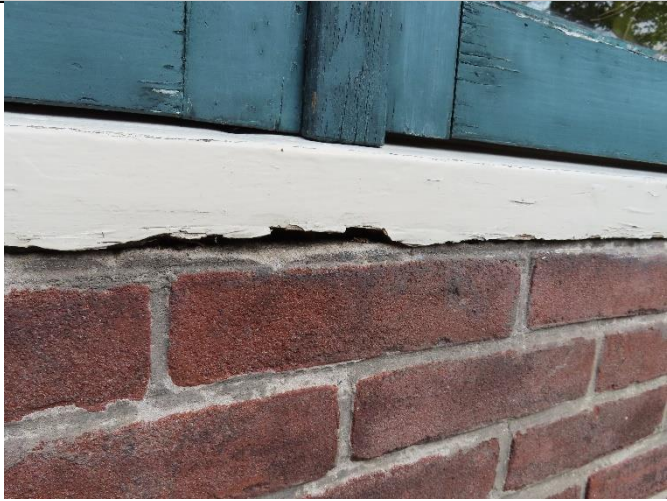
<i>Foto 13; onderdorpel ingerot.</i>
Middelste venster verdieping achtergevel achterhuis, kozijn met uitzetraam			M		De onderdorpels en raamdorpels zijn plaatselijk door vocht aangetast.	
					Het uitzetraam is dusdanig door zwam aangetast, dat deze vervangen dient te worden. Zie foto.

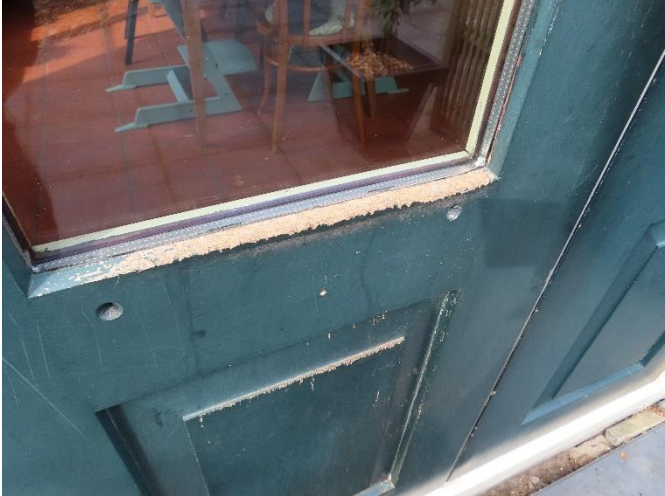
<p><i>Foto 15; raamspinning is beschadigd.</i></p> <p>De naden langs het houten paneel zijn opengetrokken. Hier trekt water in de sponningen langs de panelen waardoor de deuren versneld kunnen worden aangetast. Zie foto.</p>

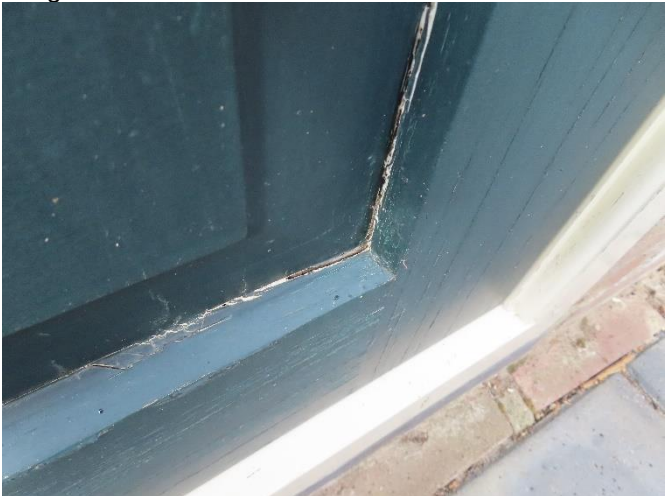
Rubriek	Kwalificatie*	Toelichting
Achterdeur achtergevel achterhuis, in kozijn met zij- en bovenlicht	R	<p>Hier trekt water in de sponningen langs de panelen waardoor de deuren versneld kunnen worden aangetast. Zie foto 16. Wij raden u aan dit door de schilder na te laten zien.</p>

<p><i>Foto 16; naden langs paneel open getrokken.</i></p>
	R	<p>Van de deur naar het dakterras van het belendend pand is de onderste scharnier kapot geroest. Zie foto volgende pagina. De deur heeft overlast van de hemelwaterafvoer van de erboven gelegen houten blokgoet. De uitloop van de goot het geen afvoerpijp en loost op het houtwerk van de deur. Wij raden u aan om hoer een afvoerpijp te plaatsen.</p>

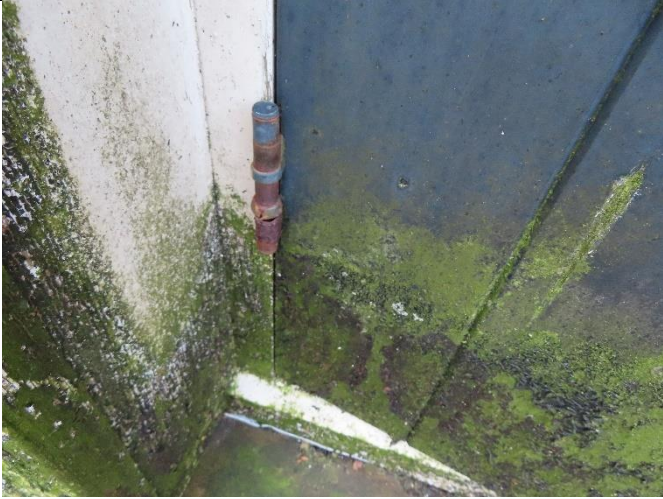
<p>Foto 17; scharnier verroest.</p> <p>In het raam in de topgevel van het voorhuis zijn de kitnaden langs de glaslaten plaatselijk verdwenen. Hierdoor trekt er vocht in de raamspoonningen. Zie onderstaande foto 18.</p> <p>Van de ramen in de rechtergevel van het achterhuis zijn de stopverfranden gebarsten. In de raamdorpels zijn de stopverfranden plaatselijk weggevallen. Zie foto.</p> <p>Wij raden u aan dit door de schilder na te laten zien.</p>

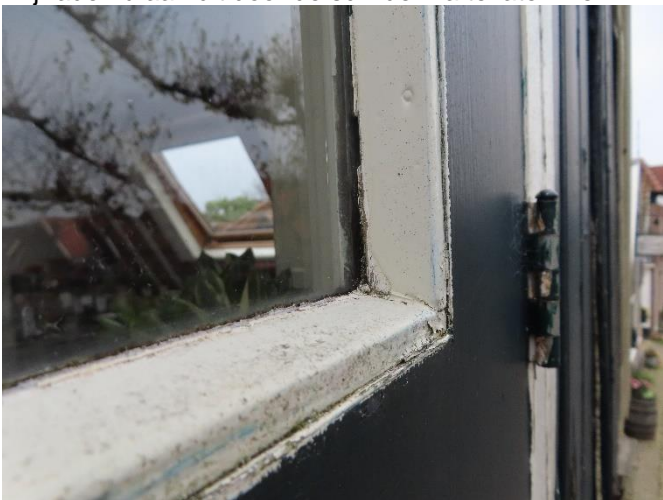
<p>Foto 18; kitnaad langs glaslat plaatselijk verdwenen.</p>

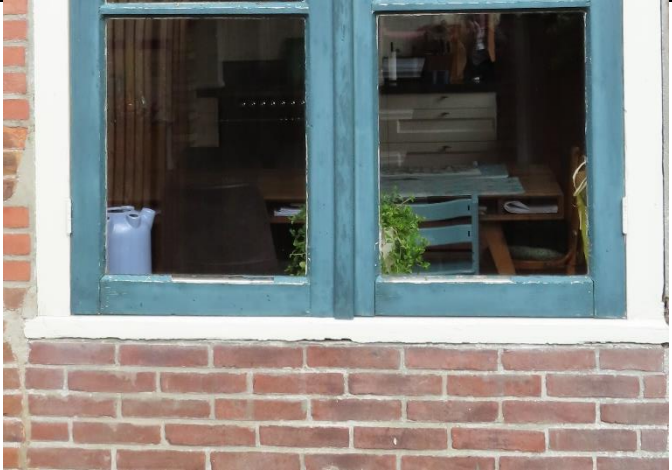
<p>Foto 19; stopverfranden weggevallen.</p> <p>Van de ramen met dubbele beglazing zijn de kitnaden langs de glaslaten plaatselijk gescheurd en/of losgetrokken van het glas. Hierdoor trekt er vocht in de raamsponningen. Wij raden u aan dit door de schilder na te laten zien.</p>   <p>Foto 20; kitnaden nazien.</p> <p>Het buitenschilderwerk verkeert en op meerdere plaatsen in slechte staat. Het schilderwerk is dof, verkrijt, gebarsten en op meerdere plaatsen afgebladderd. Zie foto volgende pagina. Het schilderwerk is dringend aan onderhoud toe. Daarbij dient rekening te worden gehouden van herstel en/of vervanging van diverse elementen.</p>

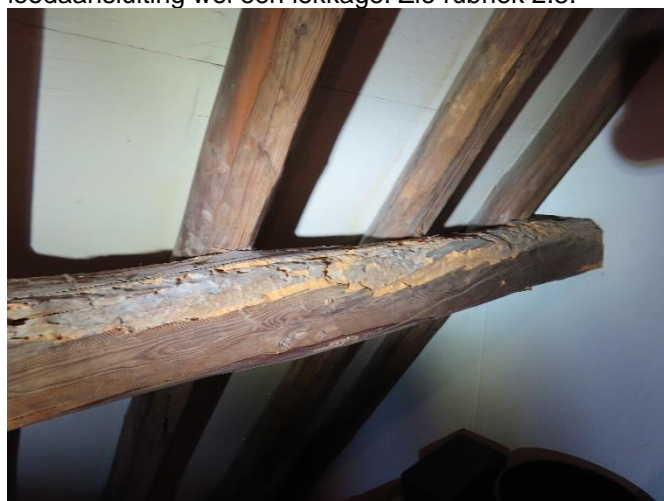
Rubriek	Kwalificatie*				Toelichting	Objectnummer 5687 a. Woonhuis
2. DAKEN <u>2.1 Kapconstructies</u> <u>2.1.1 Hout</u> Kapconstructie voorhuis, houten sporenkap, voorzien van geïsoleerde dakplaten	G				In de kapconstructie komen aantastingen voor van de boktor. Wij hebben niet de indruk dat dit nog actief is. In de kapruimte zijn tegen de gevel van het achterhuis (oude?) lekkagesporen zichtbaar. Mogelijk geeft de loodaansluiting wel een lekkage. Zie rubriek 2.3.	
Kapconstructie achterhuis, gebroken kap met gordingen op spanten, voorzien van geïsoleerde dakplaten	G				In de vlieringsbalken op de vloering is waarschijnlijk de houtworm actief. Op de vlieringsbalken zijn lichtgekleurde sporen boormeeel zichtbaar. Wij raden u aan de aantastingen stofvrij te maken en de houtworm te bestrijden.

Foto 22; boktoraantasting in gording.

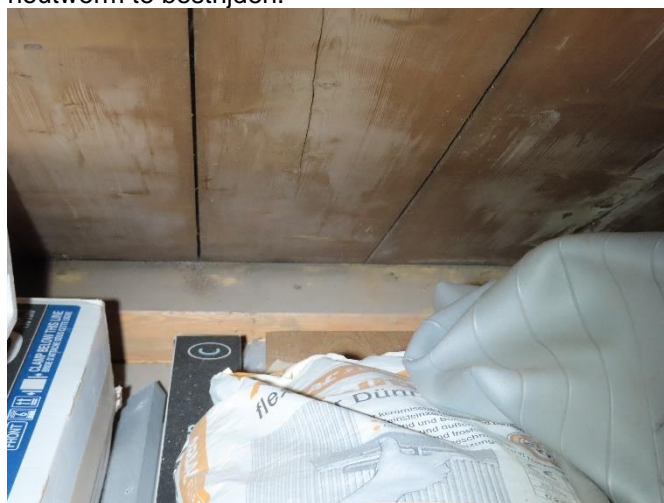
Foto 23; lichtgekleurde sporen boormeeel op vloeringbalk.

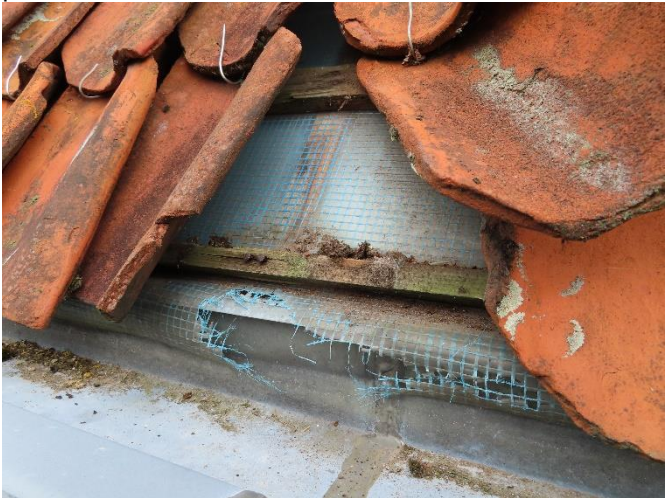
<p><i>Foto 24; stof en vuil op panlat.</i></p>	
<p><u>2.3 Loodaansluitingen</u></p> <p>Muurlood boven dakvlakken tegen voorgevel achterhuis</p>	M	<p>Het muurlood is met houten latten en kit tegen de gevel gemonteerd. Het lood is plaatselijk gescheurd. Mogelijk geeft deze aansluiting lekkage, in de kapruimte zijn (oude?) lekkagesporen zichtbaar. Wij raden u aan deze aansluiting bij gelegenheid te wijzigen door op traditionele wijze muurlood aan te brengen.</p>

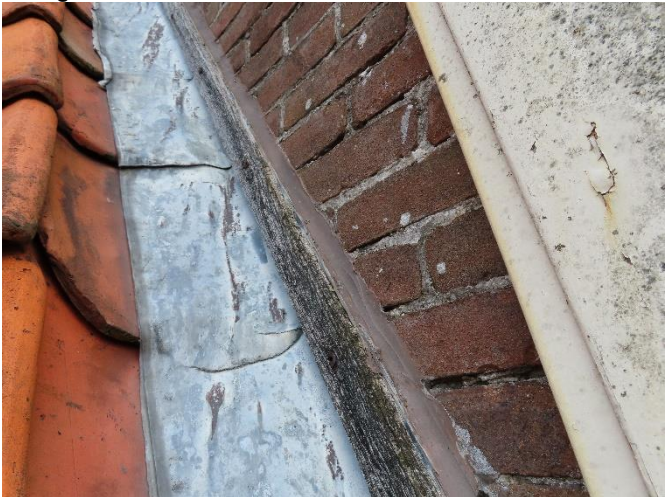
<p><i>Foto 25; lood plaatselijk gescheurd.</i></p>

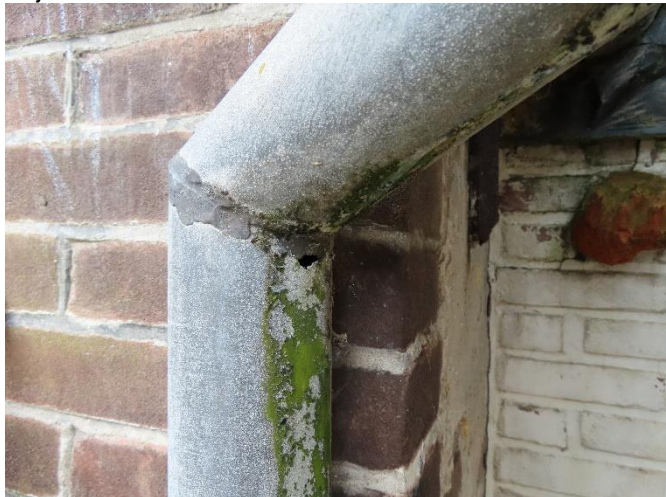
Rubriek	Kwalificatie*				Toelichting	Objectnummer 5687 a. Woonhuis
<u>2.4 Goten en hemelwaterafvoeren</u> <u>2.4.1 Goten</u> Zinken gootbekleding linker gevel voorhuis en rechter gevels Zinken mastgoot linker gevel achterhuis <u>2.4.2 Hemelwaterafvoeren</u> Zinken hemelwaterafvoer achterhuis links achter	G				<p>In de goten zijn geen expansievoorzieningen aanwezig. De goot aan de linker gevel van het voorhuis is vervuild.</p> <p>Voor zover zichtbaar. De mastgoot is wat verouderd, in de goot is corrosie aanwezig.</p> <p>S De zinken afvoer van de mastgoot aan de linker gevel van het achterhuis is zwaar gecorrodeerd. Hierdoor is er in de afvoer een gat ontstaan en lekt. Wij raden u aan deze afvoer te vernieuwen.</p>	
Overige hemelwaterafvoeren, pvc				R	<p>De afvoeren zijn wat verouderd. Van de afvoer achteraan de rechter goot van het achterhuis is de bocht boven het maaiveld kapot gebroken.</p>

<p>Foto 26; gat in afvoer.</p>

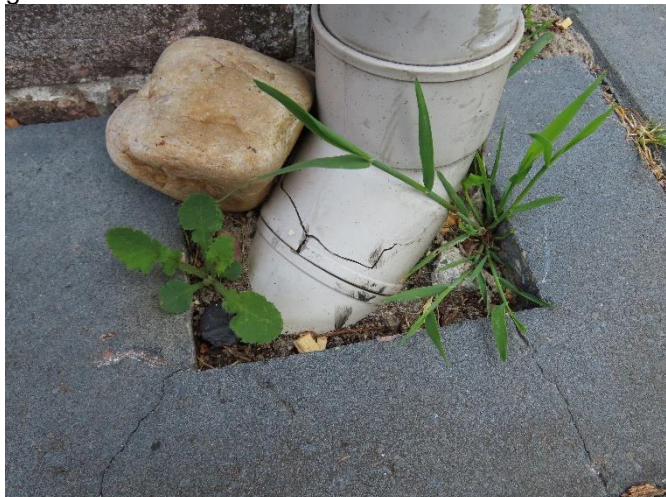
<p>Foto 27; pvc bocht kapot gebroken.</p>

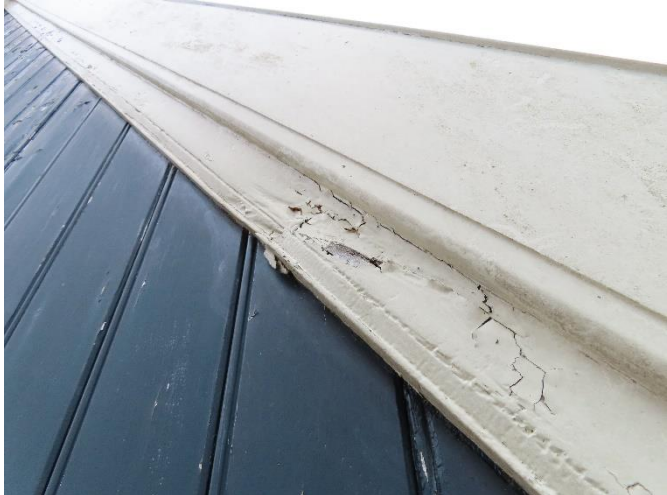
Rubriek	Kwalificatie*				Toelichting	Objectnummer 5687 a. Woonhuis
<u>2.5 Dakopeningen</u> 2.5.3 Dakramen Houten dakramen (velux)	G					
<u>2.7 Gootlijsten/balustraden</u> Houten gootlijsten Houten waterborden en windveren topgevel voorzijde voorhuis	G			M	<p>De windveren zijn plaatselijk ingerot. Bij vervanging van de houten bekleding van de topgevel raden wij u om na te gaan of hier nog delen van hergebruikt kunnen worden of dat het beter is om het geheel te vernieuwen.</p>

<p><i>Foto 28; houtrot in windveer.</i></p>	
Houten waterborden en windveren achterhuis				M	<p>In de waterborden en windveren van het achterhuis komen meerdere houtrotaantastingen voor. Wij raden u aan deze te herstellen, waar nodig te vervangen.</p>

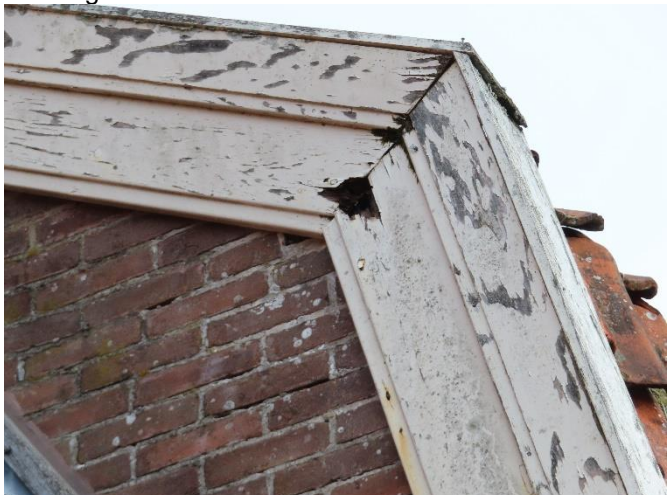
<p><i>Foto 29; houtrot in windveren rechter voorzijde achterhuis.</i></p>

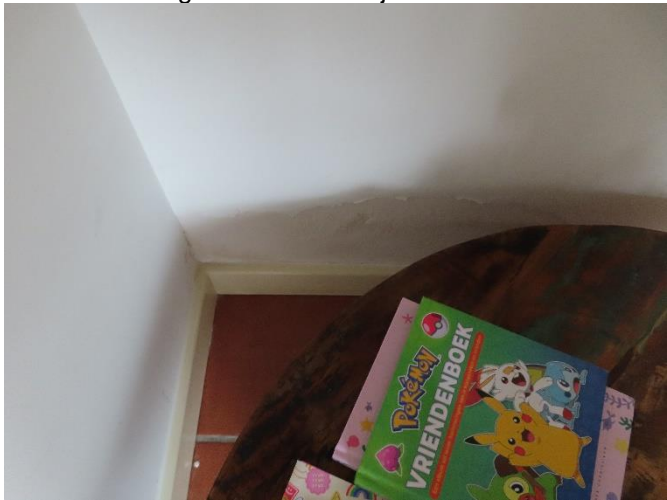
Rubriek	Kwalificatie*				Toelichting	Objectnummer 5687 a. Woonhuis
3. INTERIEUR						
<u>3.0 Algemeen</u> Klimaat en ventilatie	G					
<u>3.1 Binnenwanden</u> Binnenmuren en binnenzijde gevels, gepleisterd	G				De tussenmuur tussen het voor- en achterhuis heeft wat problemen met optrekkend vocht. Dit wordt mogelijk mede worden veroorzaakt door de gescheurde muuraansluiting aan de buitenzijde.

Foto 32; optrekkend vocht in binnenmuur.	
<u>3.2 Dragende constructies/vloeren</u>						
<u>3.2.1 Dragende constructies</u> Houten vloerbalklaag verdiepingsvloer	G					
Houten vloerbalklaag zoldervloer achterhuis	G				Niet zichtbaar.	
<u>3.2.2 Vloeren</u> Betonvloer begane grond	G				Voor zover waarneembaar.	
Houten verdiepingsvloeren	G					
<u>3.3 Gewelven/plafonds</u> Plafonds	G				Voor zover aanwezig.	
<u>3.4 Kelders</u> Kelder achter voordeur		R			In de kelder is het behoorlijk vochtig.	
<u>3.5 Trappen/loopbruggen</u> Houten trap naar verdieping	G

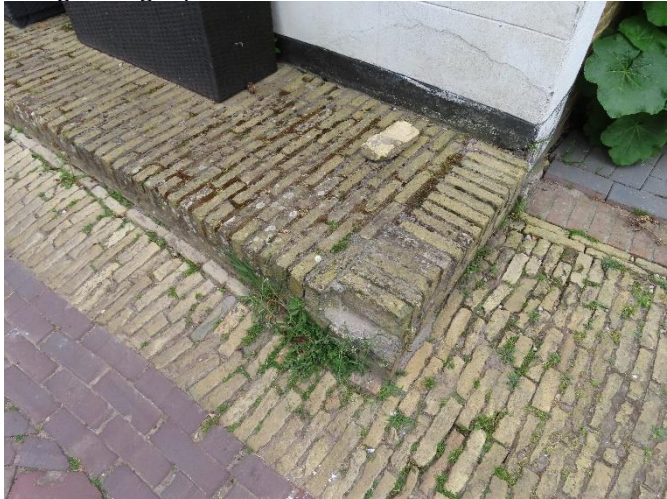
Foto 33; steen los.	
<u>4.4 Hekwerken/toegangshekken</u>						
Houten schutting met poort tegen rechter gevel achterhuis	G
