## Asbestinventarisatierapport

### Benedendorpsstraat 15 Zeddam

| <b>Projectnummer</b> | 2025-102 |
| <b>Betreft:</b> | Voormalig Hotel |

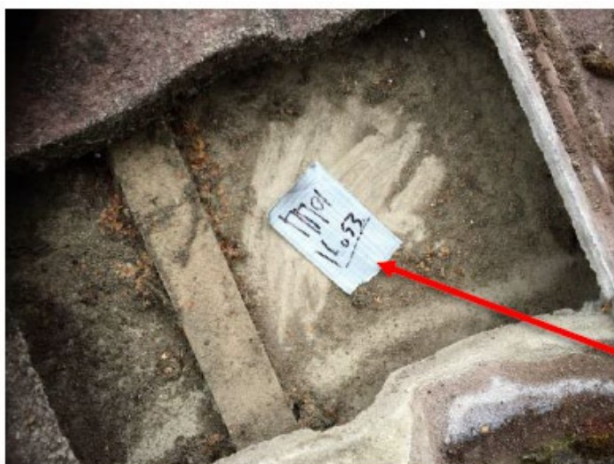
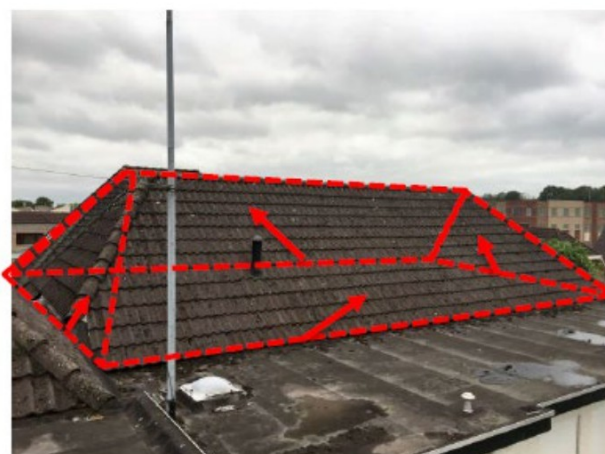
| <b>Analyseresultaten</b> | 10-15% Chrysotiel |
| <p>Bij een beschadiging of breuk is de kans op vezelemissie gering.<br/> Geen direct risico, bron verwijderen voorafgaand aan renovatie en/of sloop.<br/> Sanering door een gecertificeerd asbestverwijderingsbedrijf op termijn aan te bevelen<br/> Deze toepassing is bij een asbestinventarisatie in het verleden reeds bemonsterd, zie bijgevoegd analysecertificaat</p> | |

Monstername locatie MM01

Dak locatie monstername MM01

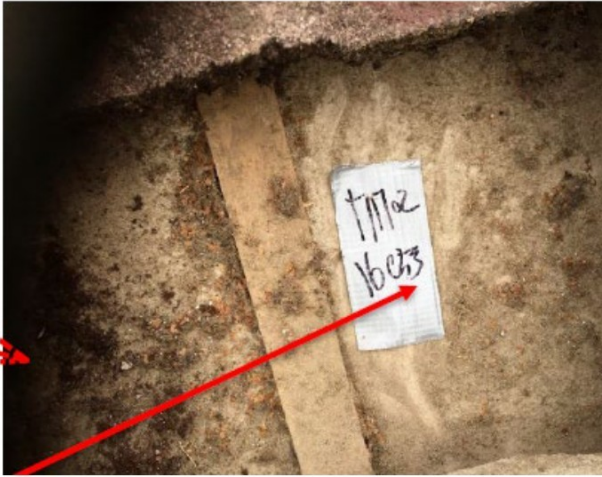
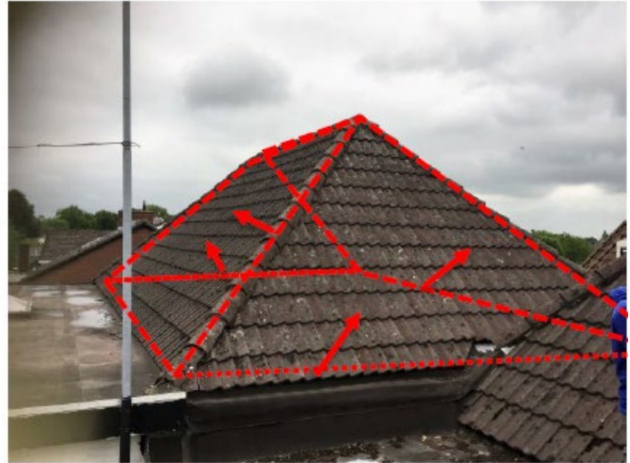
Monstername locatie MM02

Dak locatie monstername MM02

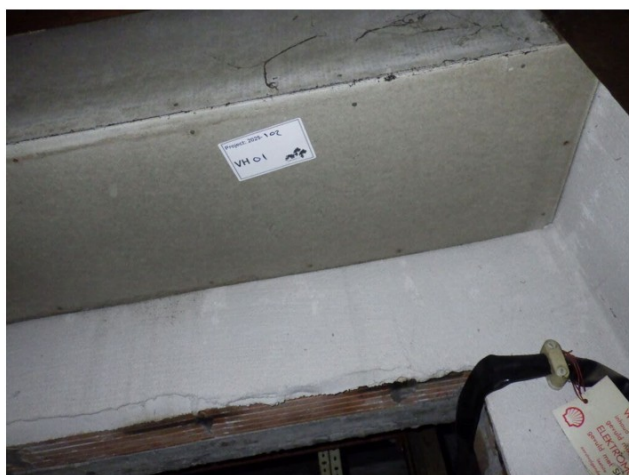
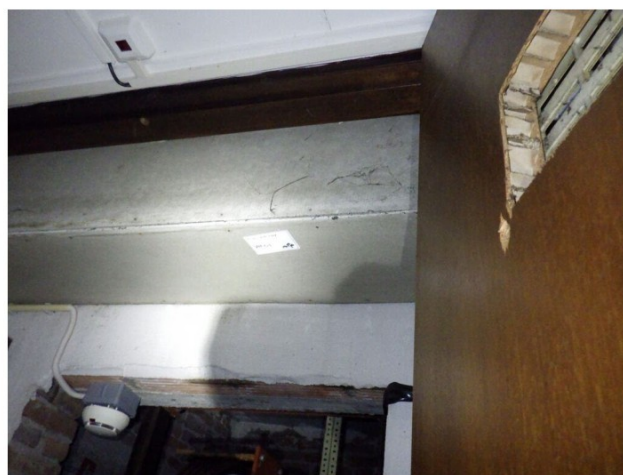
| <p>Bij een beschadiging of breuk is de kans op vezelemissie gering.<br/> Geen direct risico, bron verwijderen voorafgaand aan renovatie en/of sloop.<br/> Sanering door een gecertificeerd asbestverwijderingsbedrijf op termijn aan te bevelen<br/> De samenstelling van de toepassing is vastgesteld op basis van <a href="https://asbestkaart.nl/producten">https://asbestkaart.nl/producten</a>, Vlakke plaat</p> | |

Locatie VH01

Overzicht locatie VH01

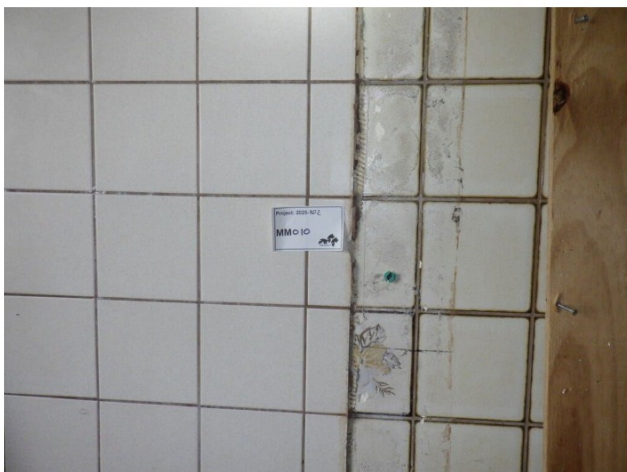
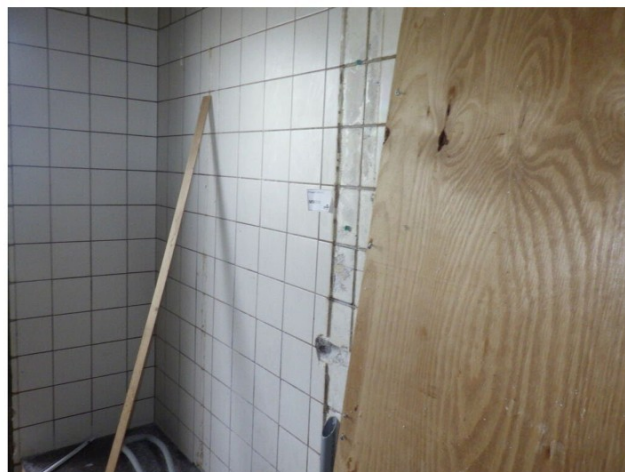
Monster locatie MM010

Overzicht monster locatie MM010

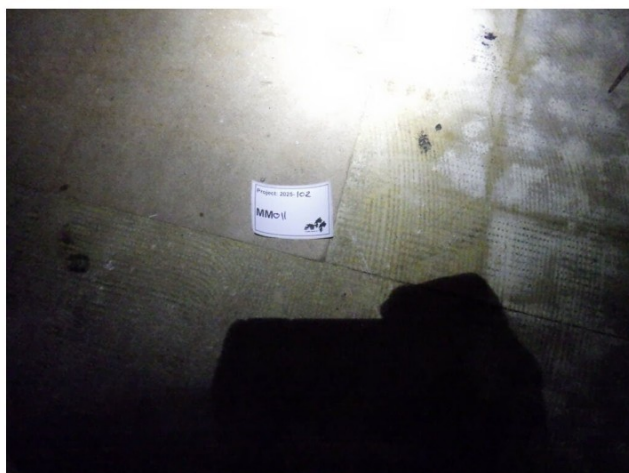
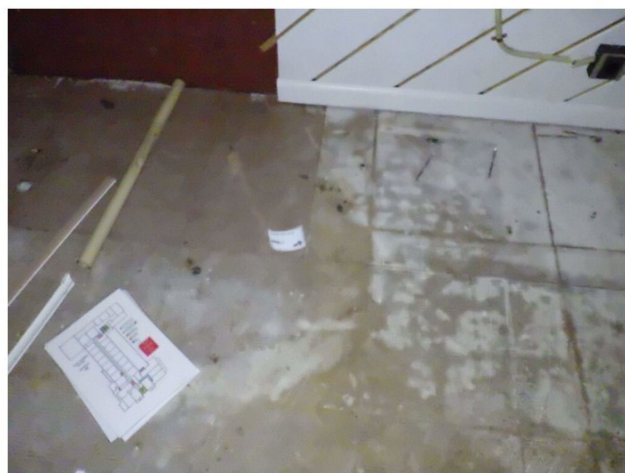
Monster locatie MM11

Overzicht monster locatie MM11

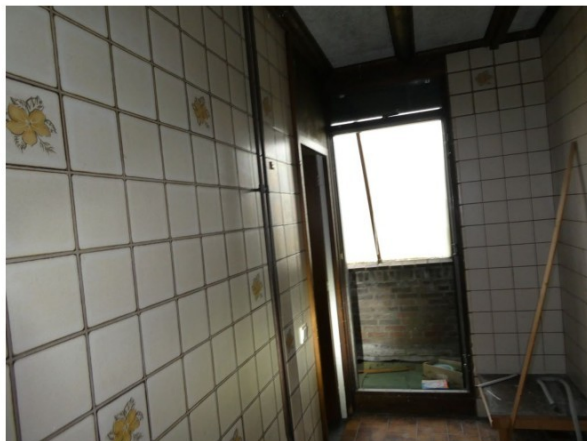
Detailfoto tegels badkamer (Tegels in cement gezet)

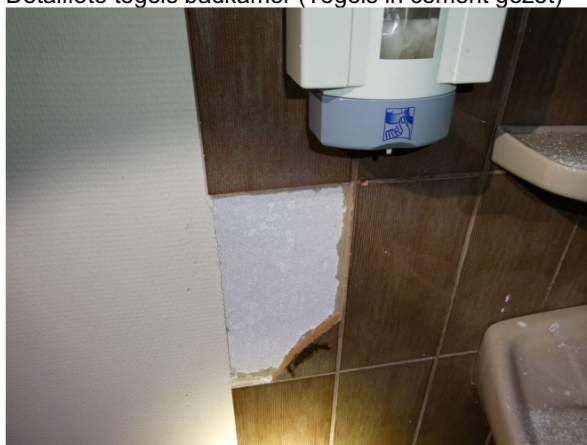
Overzicht toilet (Tegels in cement gezet)

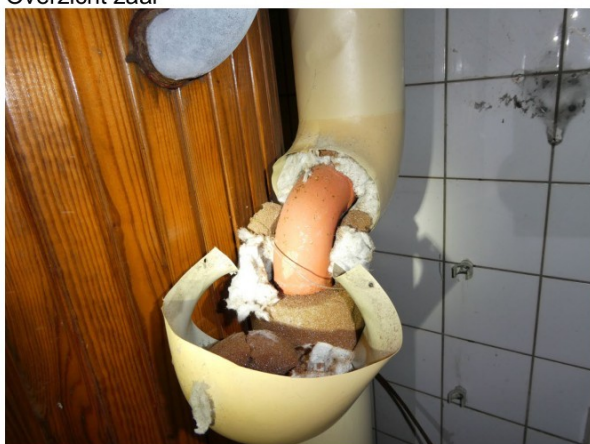
Detailfoto leiding isolatie (Niet asbest verdacht)

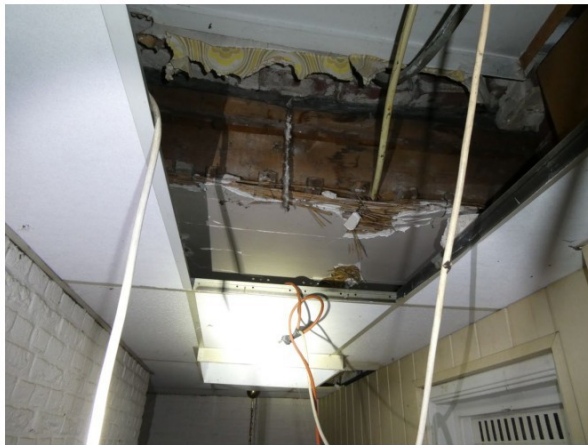
Overzichtsfoto plafond (Gipsplaten en beton)

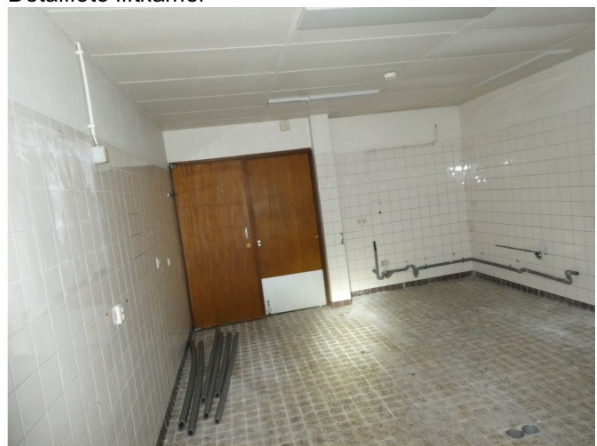
Overzicht keuken (Tegels in cement gezet)

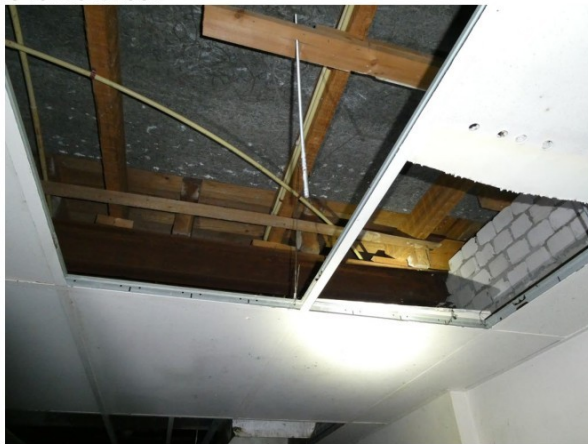
Overzichtsfoto plafond (Systeemplafond en beton)

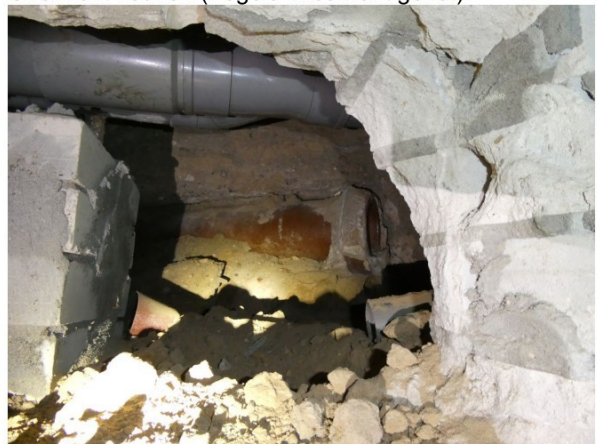
Overzicht riolering (PVC en gresbuis)

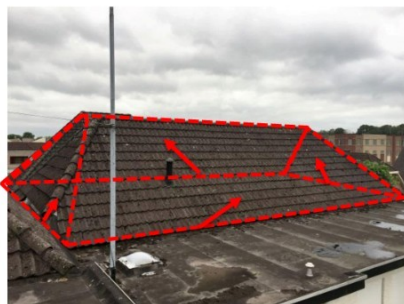
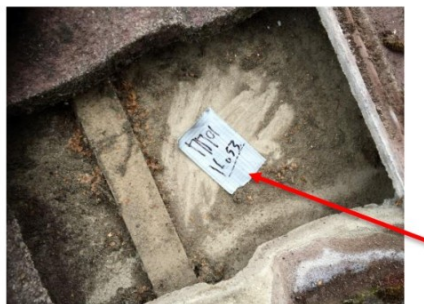
| Opmerkingen: | Tijdens dit onderzoek hebben wij asbestcement vlakke plaat, toegepast als dakbeschot, aangetroffen. |

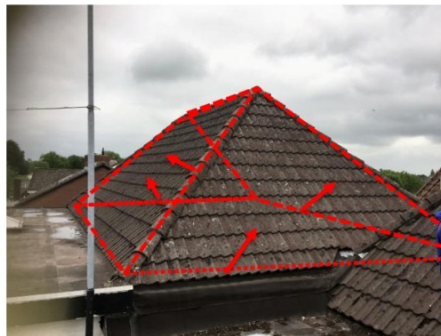
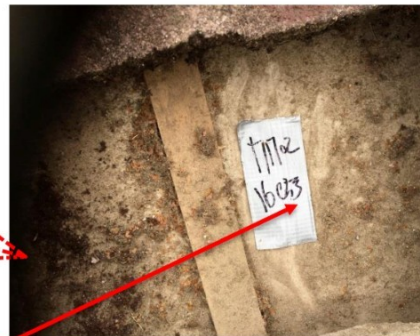
| Opmerkingen: | Tijdens dit onderzoek hebben wij asbestcement vlakke plaat, toegepast als dakbeschot aangetroffen. |
