**Gevelkozijnen  
"Molenhof"**  
Lingedijk 1 Buurmalsen

5 februari 2025

Woonhuis Molenhof  
Lingedijk 1  
4197 HA Buurmalsen

Status rapport: Definitief

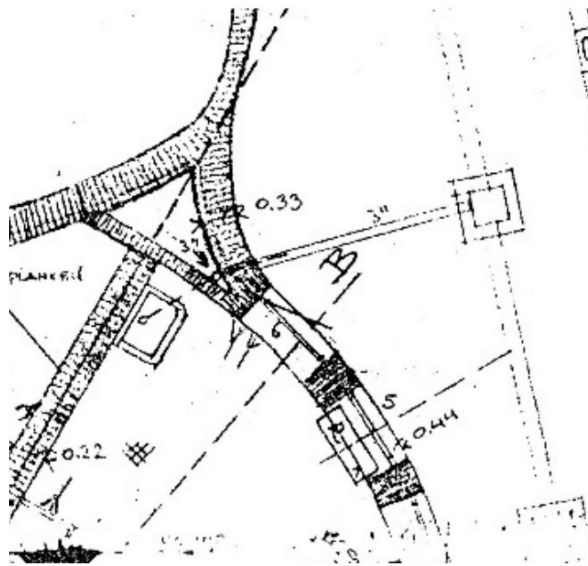
Uitsnede bijlage 1

Het stalen kozijn lijkt origineel. Grootte lijkt conform origineel. Het geheel lijkt origineel. De staat is matig. Beglazing is gescheurd.

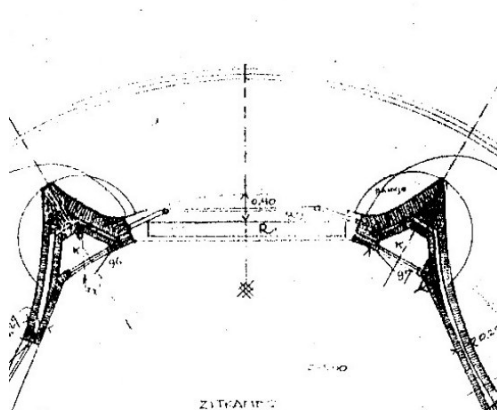
Uitsnede bijlage 1

Het betreft een grijs vlekkelig aluminium kozijn met wat plompe scharnieren. Het geheel is ooit vervangen geweest. De indeling is conform origineel (tussen (2 wellicht) originele stalen kolommen), draairichting is niet duidelijk wat origineel is, maar aannemelijk is dat de buitenste delen naar buiten draaiden met de scharnieren aan de zijkanten zoals elders. De staat is slecht, het sluit niet naar behoren, rubber profielen zijn te kort, aluminium is gecorrodeerd. Het linker naar buiten draaiend deel lekt.

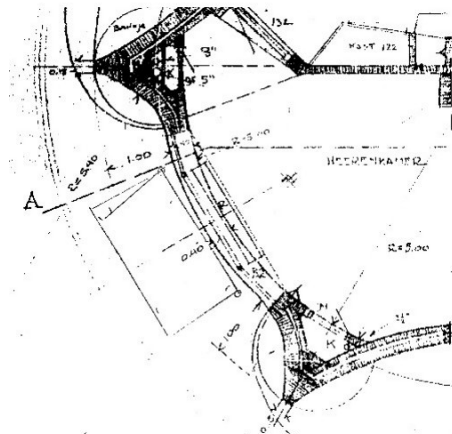
Uitsnede bijlage 1

Het betreft een grijs licht vlekkerig aluminium kozijn met wat plumpe scharnieren. Het geheel is ooit vervangen geweest. De indeling is conform origineel (tussen twee (wellicht originele) stalen kolommen), draairichting is niet duidelijk wat origineel is, maar aannemelijk is dat de buitenste delen naar buiten draaiden met de scharnieren aan de zijkanten zoals elders. De staat is slecht, het sluit niet naar behoren, rubber profielen zijn te kort, aluminium is gecorrodeerd, glaslatten zitten los.
