# Monumentenwacht

**INSPECTIERAPPORT 2024**  
**Objectnummer 1573**  
Raadhuis (1752)  
Lagedijk 104-106 Zaandijk

Inspectienummer : 1573.24  
Inspectie uitgevoerd door : Tom Jonker & Remy Konst  
Inspectiedatum : 06-06-2024  
Weersomstandigheden : Droog.

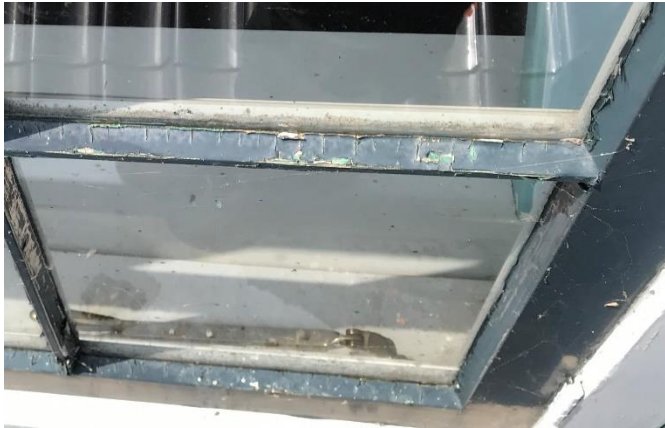
<p>Het schilderwerk verkrijgt over het algemeen, dit is ontstaan door uv licht. Wij adviseren u de slechte delen bij te werken en vervolgens geheel over te schilderen met een laag dekverf.</p>

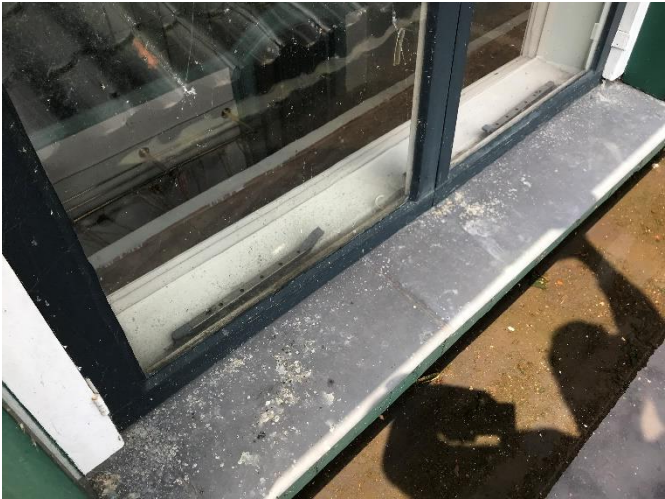
<ul style="list-style-type: none"> <li>– Houten gemeente wapen</li> </ul>	M	<p>Het schilderwerk bladdert plaatselijk af, dit is ontstaan door achterstallig onderhoud.</p>

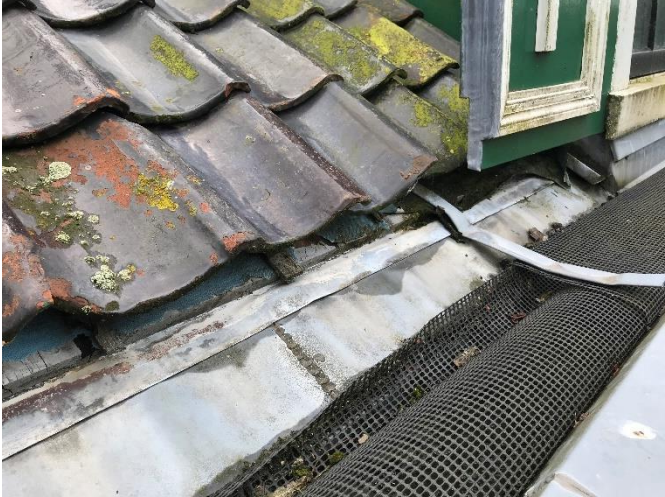
<p>De Oudhollandse pannen zijn poreus en zijn incidenteel verweerd. De achterzijde van de pannen ververen in grote mate en de nokken slijten af. Hierdoor nemen de pannen meer vocht op en is de kans op breuk groter. Incidenteel zijn er hoeken van de pannen af. Dit wordt veroorzaakt door de natuurlijke veroudering van de pannen.</p> <p>De pannen tussen de dakkapellen G en F zijn te veel naar links gelegd. Hierdoor word de verholten goot ter plaatsen van dakkapel F niet geheel afgedekt. wij adviseren u de pannen op te laten schuiven.</p> <p>Ter plaatse van de dakkapellen zijn er houten panlatten boven de verholten goten aangetast door houtrot. Enkele pannen zijn aan elkaar gekit, maar zakken uit. Wij adviseren u de aangetaste panlatten te vervangen en de pannen opnieuw te monteren.</p>

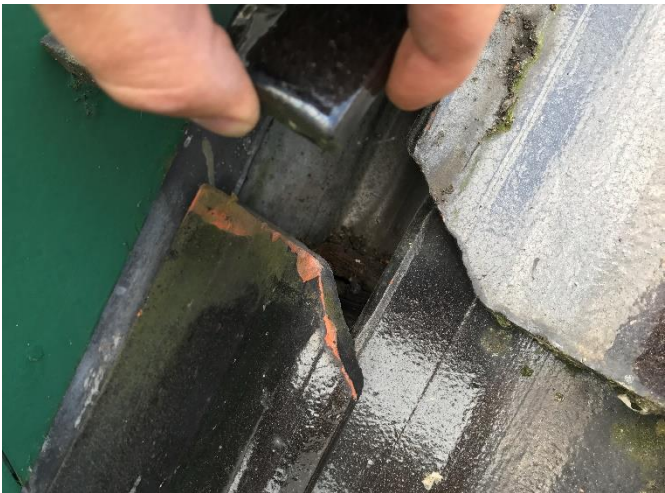
Rubriek	Kwalificatie*				Toelichting	objectnummer 1573 a. Raadhuis
<i>Uitgezonderd:</i> Dakvlak 4				S	Een pan boven de dakkapel is gescheurd, van een andere pan is de nok afgesleten, hierdoor is gevolgschade/lekkage mogelijk. Wij adviseren u deze pannen te vervangen.

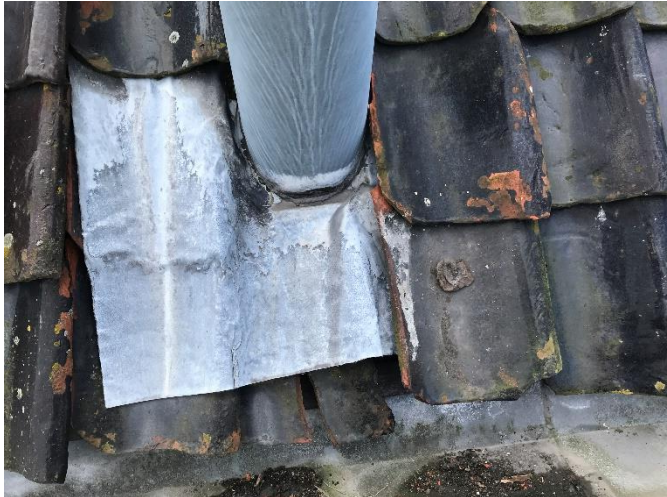
Hoekkepervorsten in flexibele mortel	G					
<u>2.3 Loodaansluitingen</u> Noklood		R			De loden vernageling van het noklood is plaatselijk weggefallen.	
Hoekkeperlood	G					
<i>Uitgezonderd:</i> bevestiging			M		Het lood zakt uit, dit is te zien bij de loodkopnagels. Hierdoor kan gevolgschade ontstaan. Wij adviseren u het lood met rvs schroeven voorzien van een ring vast te zetten en deze af te dekken met trotseerloodjes welke rondom worden afgesoldeerd.	
Voetlood		R			Het lood is verweerd. Deze wordt veroorzaakt door een natuurlijk verouderingsproces.	
Muurlood		R			Het lood is verweerd. Deze wordt veroorzaakt door een natuurlijk verouderingsproces.

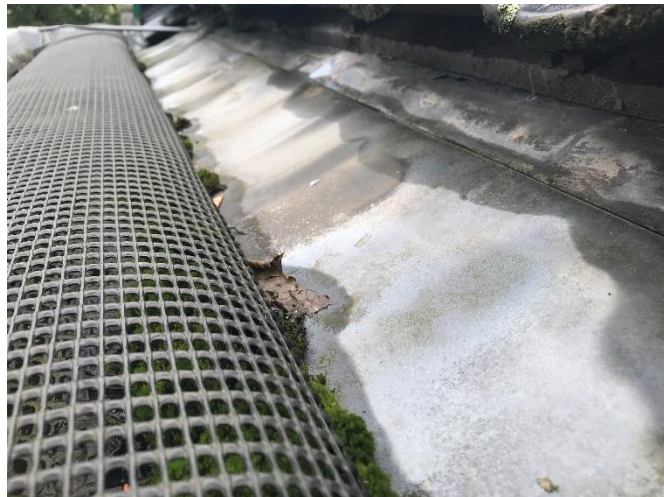
2.4.2 <i>Hemelwaterafvoeren</i> Zinken hemelwaterafvoeren	G				
<u>2.5 Dakopeningen</u> 2.5.1 <i>Dakkapellen</i> Dakkapellen – Houten constructie				<p>De houten constructie is aan de binnenzijde afgewerkt. Hierdoor hebben wij deze niet op gebreken kunnen controleren.</p>	
– Houten vensters	G				
<i>Uitgezonderd:</i> Dakkapel A			M	<p>Aan de onderzijde is de kozijndorpel aangetast, dit is ontstaan door achterstallig onderhoud. Wij adviseren u dit deel te herstellen met een epoxyvuller.</p>	
– Houten delen zijwangen	G

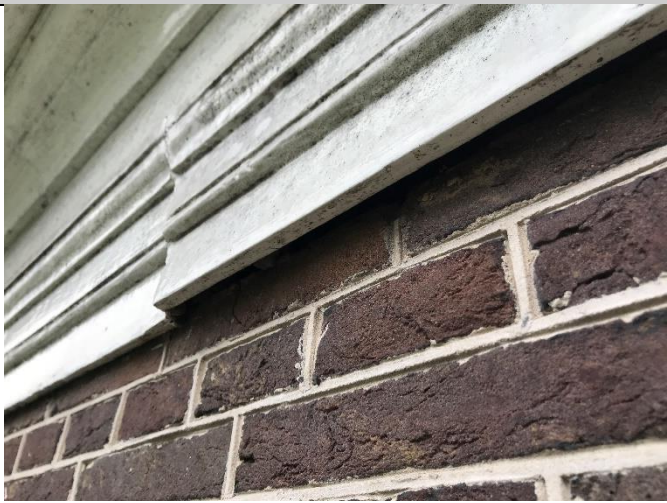
<u>2.8 Diversen</u> Houten piron met geprofileerde houten kroonlijst				R		Het houtwerk vertoont plaatselijk gedelamineerde delen, dit is ontstaan door achterstallig schilderwerk.
<b>3. INTERIEUR</b>						
<u>3.0 Algemeen</u> Klimaat  Kruipruimte	G			M		In de kruipruimte heerst een vochtig klimaat, vermoedelijk is de grondslag is gezakt, hierdoor kunnen houten balken gaan rotten en stalen onderslagbalken corroderen. Wij adviseren u een laag schelpen aan te brengen om de kruipruimte droog te krijgen. Hierbij geldt een minimale laagdikte van 25 cm boven het grondwaterniveau.
<u>3.1 Binnenwanden</u> Houten binnenwanden voorzien van strook glas-in-lood	G					
<u>3.2 Dragende constructies/vloeren</u> <u>3.2.1 Dragende constructie</u> Gemetselde poeren				R		De poeren zijn over het algemeen licht verzakt.
Dragend metselwerk				R		Plaatselijk zijn er lichte scheuren waargenomen.

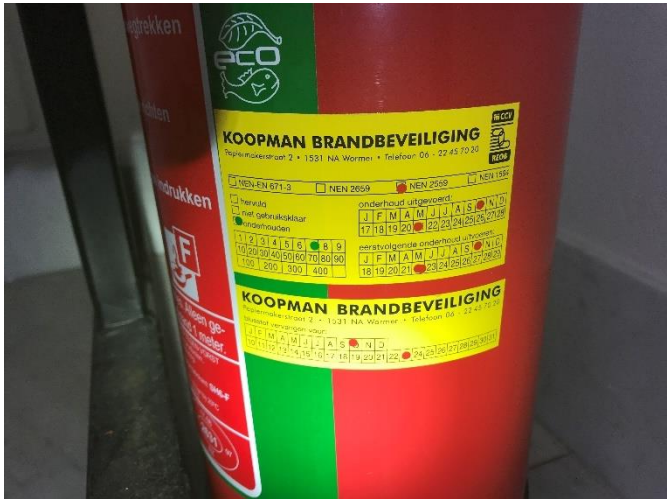
<b>4. DIVERSEN</b>					
<b>4.1 Technische installaties</b>					
4.1.1 Algemeen Algemeen				Controle op de werking van de zich in of op een gebouw bevindende installaties valt buiten de inspectie van de Monumentenwacht.	
4.1.3 Brandbeveiliging Brandslanghaspels en handblussers				Volgens de sticker dient de handblusser oktober 2022 gekeurd te worden. Wij adviseren u de installatie te laten keuren.

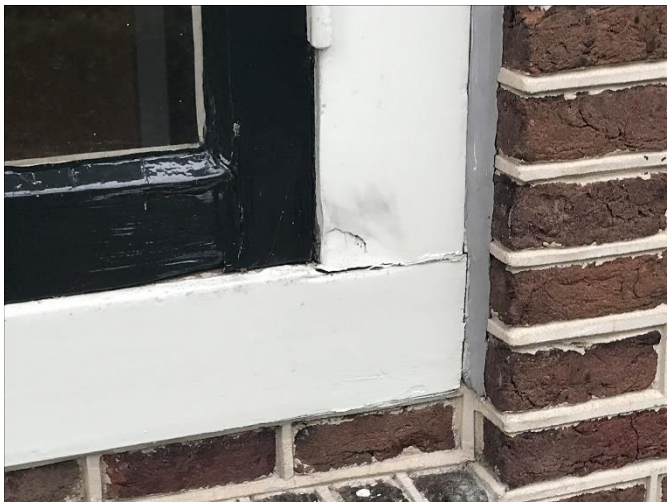
<b>Kwalificatie*</b>				<b>Toelichting</b>	objectnummer 1573 b. Bodewoning
IJzeren ankerwerk		R			Het ijzerwerk corrodeert vermoedelijk nog in het metsel- en pleisterwerk, hierdoor is lichte scheurvorming te zien in het pleisterwerk.	
Pleisterwerk gevelafdekking		R			In het pleisterwerk is lichte scheurvorming waargenomen.	
<u>1.4 Vensters</u>						
<u>1.4.2 Hout</u>						
Houten vensters	G					
<i>Uitgezonderd:</i> Voorgevel 1 <sup>e</sup> verdieping				S	De onderzijde van de raamdorpel is aan beide kanten aangetast door houtrot, dit is vermoedelijk ontstaan door condensvorming. Tevens is de rechter stijl van het kozijn aangetast. Wij adviseren u het aangetaste hout grondig te verwijderen. Indien de aantasting kleiner is dan een golfbal, kan deze met epoxy houtrotvuller hersteld worden. Indien groter dient de onderdorpel van het raam te vervangen door Oregon Pine of Douglas conform bestaande vormgeving. De stijlen van het raam dienen aangelast te worden met een schuine las welke naar buiten afwatert.

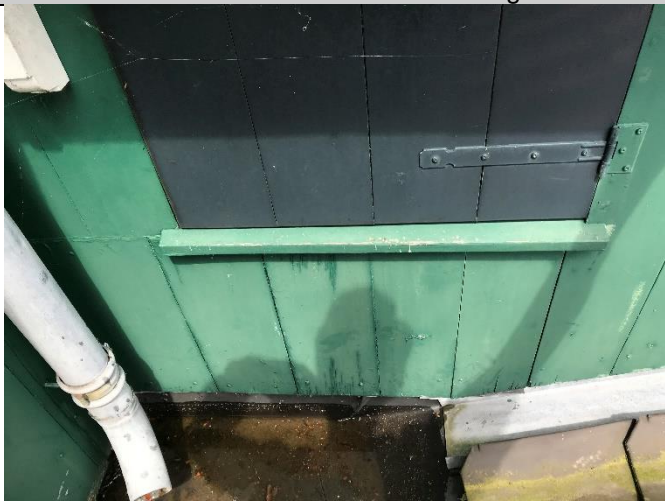
– Houten potdekselwerk				M	Het schilderwerk verkrijt over het algemeen, dit is ontstaan door uv licht. Wij adviseren u de slechte delen bij te werken en vervolgens geheel over te schilderen met een laag dekverf.	
– Pleisterwerk				R	Het schilderwerk is mogelijk met een dampdicht systeem geschilderd.	
– IJzeren ventilatieroosters	G					
– Houten dakkapellen				M	Het schilderwerk verkrijt over het algemeen, dit is ontstaan door uv licht. Wij adviseren u de slechte delen bij te werken en vervolgens geheel over te schilderen met een laag dekverf.	
– Houten piron en gek				M	Het schilderwerk verkrijt over het algemeen, dit is ontstaan door uv licht. Wij adviseren u de slechte delen bij te werken en vervolgens geheel over te schilderen met een laag dekverf.	
– Houten gootlijsten en bakgoten				M	Het schilderwerk verkrijt over het algemeen, dit is ontstaan door uv licht. Wij adviseren u de slechte delen bij te werken en vervolgens geheel over te schilderen met een laag dekverf.

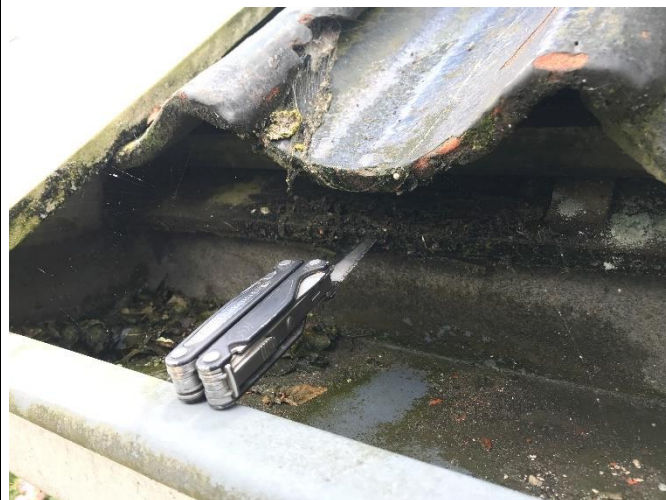
Tevens adviseren wij u de reserve pannen droog op te slaan om vorstschade te voorkomen.	
<i>Uitgezonderd:</i> Dakvlak 9			M	Ter plaatse van dakvlak 6 is geen dubbele panlat of panlat op zijn kant toegepast, hierdoor liggen de pannen op de zinken goot.	
				Ter plaatse van dakvlak 9 steken de pannen onvoldoende over het dakbeschot, waardoor het dakbeschot na wordt, wij adviseren u voetlood aan te laten brengen.	
Nokvorsten in flexibele mortel		R

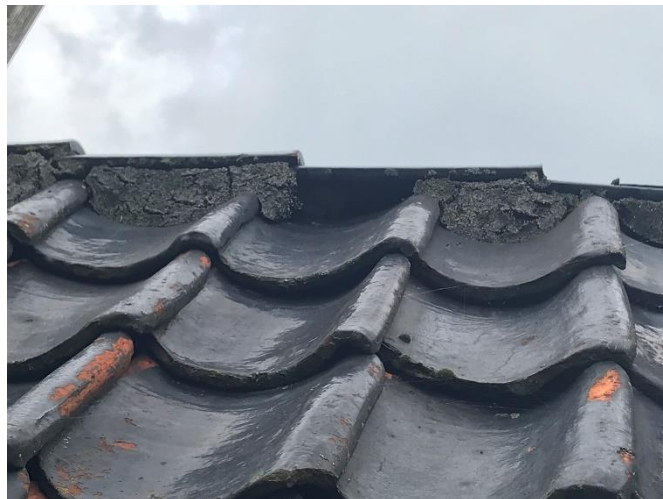
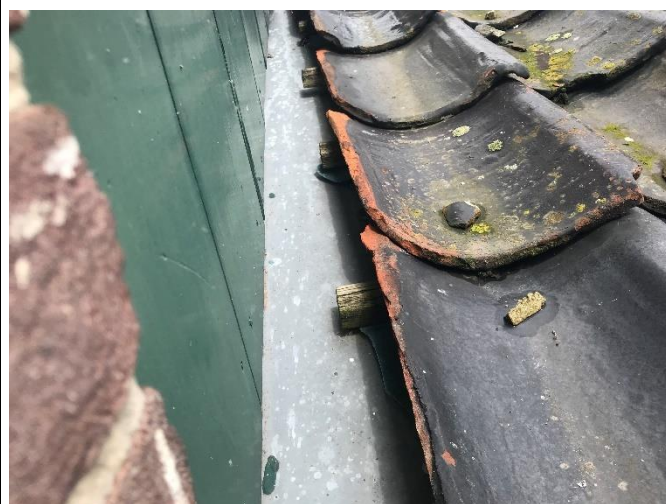
<b>Kwalificatie*</b>				<b>Toelichting</b>	objectnummer 1573 b. Bodewoning
<i>Uitgezonderd:</i> Dakvlak 15/16			M		De zomen vertonen scheuren en plaatselijk ontbreken er delen waardoor er gevolgschade kan ontstaan. Wij adviseren u de vorsten geheel te vervangen. De vorsten dienen met een rvs schroef en een epdm ring vast te worden gezet, de zijanten kunnen worden afgesmeerd met een kalkgebonden pannen mortel versterkt met een kunststof vezel.	
<i>Uitgezonderd:</i> Dakvlak 14			M		De panlatten steken over de verholten goot heen, hierdoor worden deze met het weer belast en kunnen deze aangetast raken. Wij adviseren u de panlatten af te korten om dit te voorkomen.	
<u>2.3 Loodaansluitingen</u> Muurlood			R		Het muurlood is over het algemeen dun.	
<i>Uitgezonderd:</i> Boven entreepartij voorgevel			M		Het lood is te laag in het metselwerk aangebracht, hierdoor kan bij hevige wind en regen lekkage ontstaan. Wij adviseren u de aansluiting bij gelegenheid 1 laag hoger aan te laten brengen.

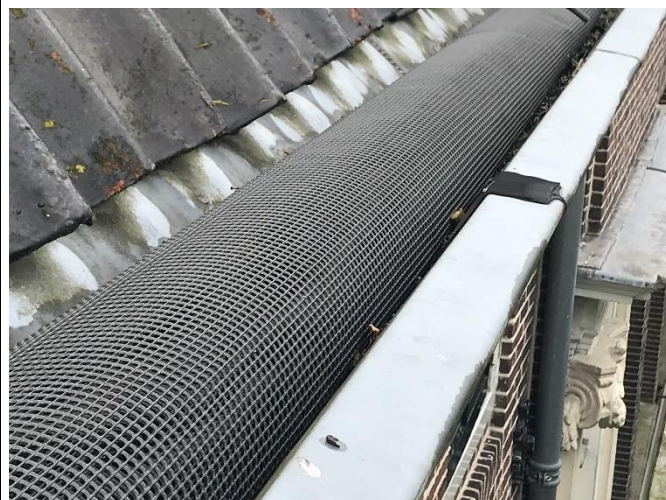
2.4.2 <i>Hemelwaterafvoeren</i>						
Zinken hemelwaterafvoeren en vergaarbakken			R		Het zink is over het algemeen licht verweerd.	
<i>Uitgezonderd:</i> Dakvlak 15				S	De riolering is verstopt, hierdoor is grond weg gespoeld, wij adviseren u de riolering door te laten spuiten en te herstellen om gevolgschade te voorkomen.

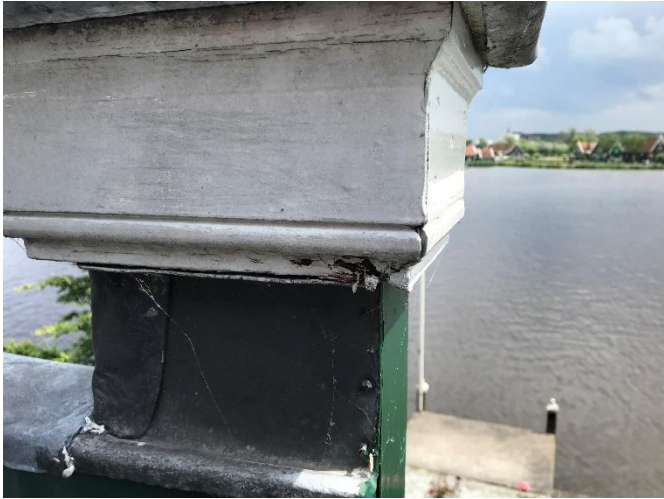
Rubriek	Kwalificatie*				Toelichting
objectnummer 1573 c. Aanbouwen achterzijde					
<b>1. GEVELS</b>					
<u>1.1 Funderingen</u>					
Fundering (vermoedelijk op palen)	G				Voor zover zichtbaar en gezien de opgaande gevel verkeert de fundering in goede staat.
<u>1.2 Gevels</u>					
<u>1.2.1 Metselwerk</u>					
Metselwerk in kruisverband voorzien van platvol voegwerk	G				
Natuursteen gevelafdekkingen	G				
<u>1.2.3 Hout</u>					
Houten potdekselwerk	G				
Houten rabatdelen	G				
Verticale houten delen	G				Incidenteel is er een nagel opgedrukt.
Houten pilasters	G				
<i>Uitgezonderd:</i> Linkerzijde			M		Aan de linkerzijde is een sierornament aan de achterzijde aangetast door houtrot. Wij adviseren u dit deel te herstellen met een epoxyvuller.

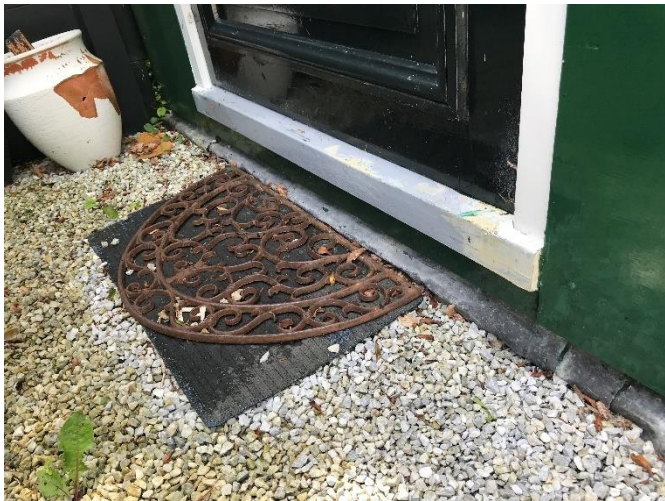
Rubriek	Kwalificatie*				Toelichting	objectnummer 1573 c. Aanbouwen achterzijde
Houten luiken	G					
<u>1.5 Deuren, poortjes, toegangen</u>						
Houten deuren en kozijnen	G					
<i>Uitgezonderd:</i> Onder dakvlak 12			M		Bij de rechter deur is de rechter kozijnstijl aan de onderzijde licht aangetast, vermoedelijk is dit ontstaan door het verzakken van de waterslag. Wij adviseren u dit deel te herstellen met een epoxyvuller.	
<u>1.7 Glas/schilderwerk</u>						
<u>1.7.1 Beglazing/glas in lood</u>						
Dubbel glas	G					
Enkel glas	G					
Stopverfzomen		R			De liggende stopverfzomen vertonen over het algemeen lichte scheuren.	
Glas-in-lood panelen	G					
<u>1.7.2 Schilderwerk</u>						
Exterieur						
– Houten potdekselwerk	G					
– Houten verticale delen en hoofdgestel	G					
– Houten diagonale delen		R			Het schilderwerk verkrijgt over het algemeen licht.	
– Houten kozijnen, ramen en deuren	G					
<i>Uitgezonderd:</i> Deurkozijn achtergevel			M		De onderdorpel staat nog in de grondverf en dient nog afgeschilderd te worden.

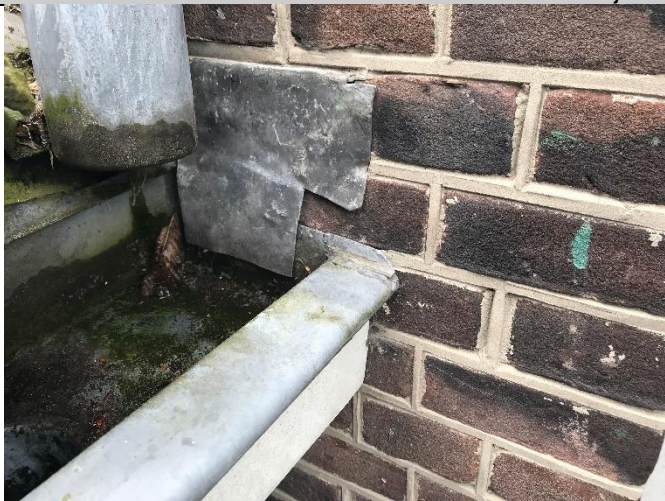
<p>De voegzoom van het muurlood krimpt los, hierdoor kan er lekkage/doorslag ontstaan. Wij adviseren u de voegzoom te vervangen op kalk basis.</p> <p>Het zink vertoont lichte putcorrosie en is verouderd. Dit wordt veroorzaakt door de natuurlijke veroudering van het zink. Plaatselijk zijn de overlappen klein.</p> <p>Het zink vertoont putcorrosie, dit is ontstaan door verwerking. Wij adviseren u de gootbekleding te vervangen. De nieuwe gootbekleding dient te worden voorzien van een waterkering, de binnen opstand dient hoger te zijn dan de buiten opstand. Bij een langere lengte dan 9 meter dient er een dubbel gevulkaniseerd expansiestuk / broekstuk te worden aangebracht om het werken van het zink mogelijk te maken.</p> <p>De verholten goot komt tegen hemelwaterafvoer uit. Hierdoor is er weinig ruimte tussen de goot en de afvoer aanwezig en zal de goot sneller verstopen.</p> <p>In het kanaal liggen takken, deze zakken naar beneden en liggen ook op de beplating bij de schouw ter hoogte</p>

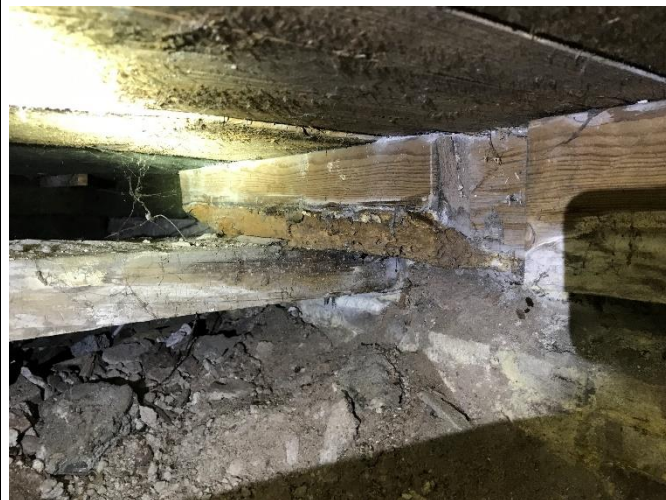
<i>Uitgezonderd:</i> Onder dakvlak 9					S Ter hoogte van de begane grond is er een balk aangetast, vermoedelijk door boktor of bonte knaagkever, wij hebben niet kunnen zien of de aantasting actief is. Wij adviseren u een specialist in te schakelen om de aantasting te bestrijden.	
Vloerbedekking begane grond onder dakvlak 1					S Ter plaatse van de doorloop is de vloerbedekking en de onderliggende hardboard beplating nat geworden, dit is ontstaan door lekkage van de zakgoot. Hierdoor is schimmel ontstaan. Wij hebben de vloerbedekking

Rubriek	Kwalificatie*		Toelichting
			<p>objectnummer 1573 c. Aanbouwen achterzijde</p> <p>verwijderd en de ramen open gezet om het geheel beter te laten drogen. Wij adviseren u de vloerbedekking te vervangen.</p>

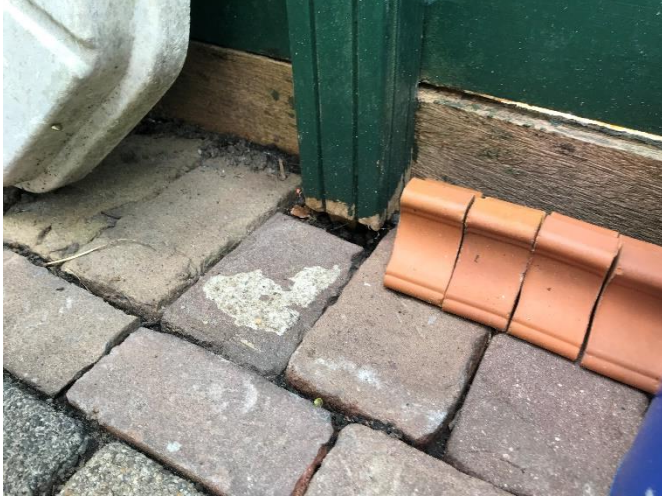
4.3 <u>Bestrating/terrein</u> Bestrating/grind  Houten schutting linkerzijde	G			S

Het vloerluik onder dakvlak 11 is dicht geschroefd, wij adviseren u deze te schroeven te verwijderen, zodat er gemakkelijk onderhoud of inspecties uitgevoerd kunnen worden.  De schuttingpalen zijn aan de onderzijde aangetast door houtrot, dit is ontstaan door slechte kwaliteit hardhout, wij adviseren u de palen te vervangen.
4.5 <u>Bomen/begroeiing</u> Algemeen	G					Niet van negatieve invloed.
