# *Herziening Bomen Effect Analyse*

→ Lindenhorst, Zeist  
Augustus 2025

| Projectnummer | PFBV 25 117 SB |
| Datum | 6 augustus 2025 |

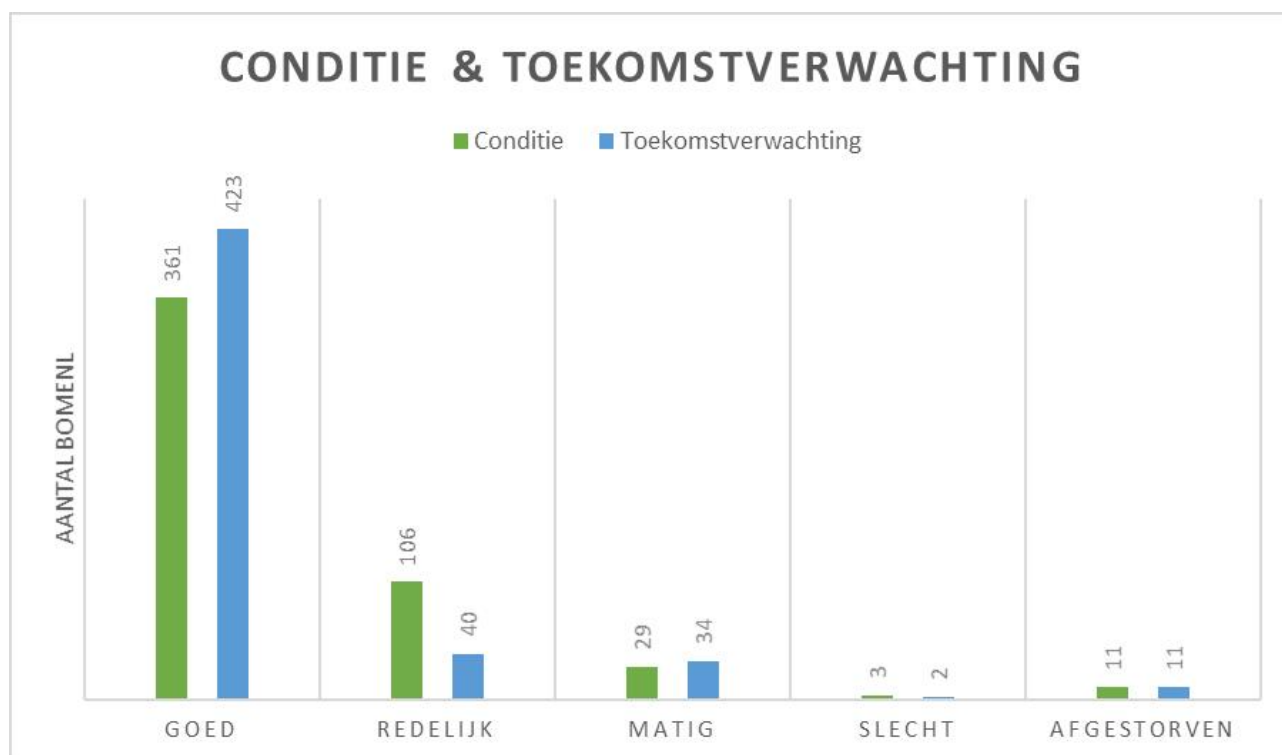
Figuur 3.1 Conditiebepaling & toekomstverwachting bomenbestand

De conditie van het geïnventariseerde bomenbestand is over het algemeen als goed beoordeeld. De conditie van 361 van de 510 bomen is als goed beoordeeld. 106 bomen hebben een redelijke conditie. Daarnaast zijn er 29 bomen met een matige conditie beoordeeld. 3 bomen beschikken over een slechte conditie en 11 bomen zijn dood.

Van de 510 bomen zijn er 423 bomen met een goede toekomstverwachting (> 15 jaar actieve groei) beoordeeld. Van de overige bomen hebben 40 bomen een redelijke toekomstverwachting van 10 tot 15 jaar, 34 bomen hebben een matige toekomstverwachting van 5 tot 10 jaar. 2 bomen hebben een slechte toekomstverwachting van minder dan 5 jaar. De 11 afgestorven bomen hebben uiteraard geen toekomstverwachting.

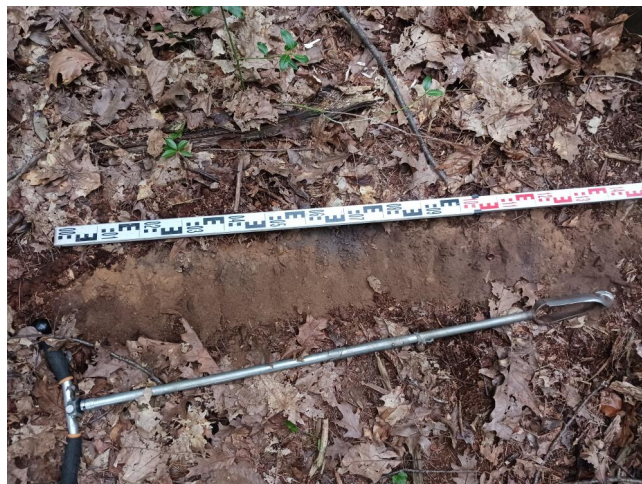
De ondergrondse groeiplaats is bepaald aan de hand van een grondboring en beschikbare ondergrondgegevens. Uit de grondboring blijkt dat het bodemprofiel in het projectgebied globaal als volgt verloopt:

Tot een diepte van 120cm is geen grondwater aangetroffen. Daarnaast is er geen beworteling aangetroffen tijdens de grondboring.

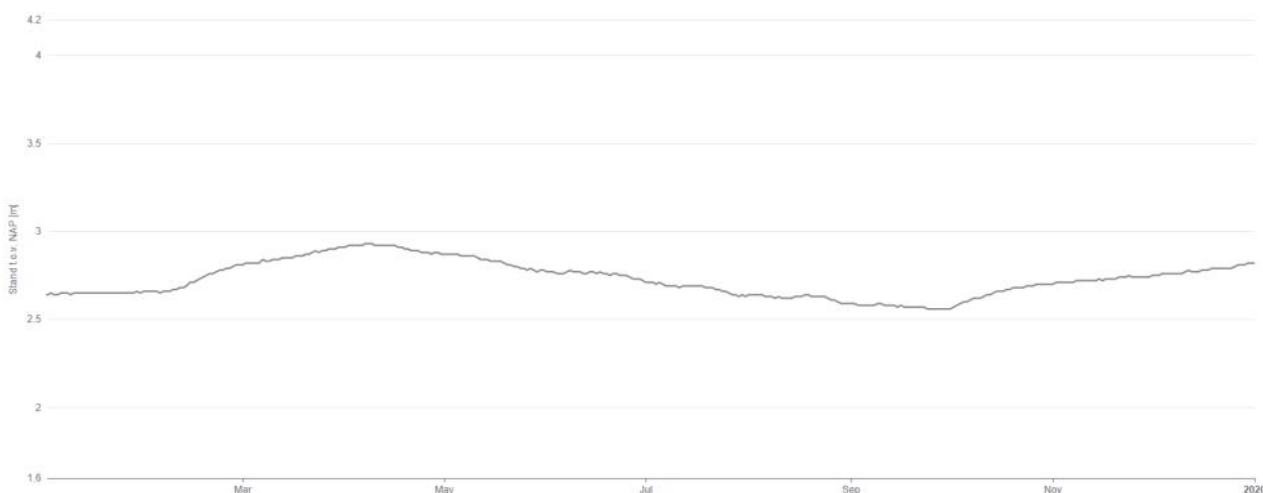
Figuur 3.2 Grondwaterstanden (dinoloket.nl)

Uit de gegevens van het DINO- loket blijkt dat de grondwaterstand in de directe omgeving gemiddeld schommelt tussen een diepte van 4,9 tot 5,3 meter onder maaiveld. De bomen zijn in de vochtvoorziening dan ook vooral afhankelijk van het regenwater dat in de groeiplaats kan infiltreren (hangwaterprofiel).
