## Rapport bomen effect rapportage

### Ziekenhuisstraat 14, Groenlo

| Rapportnummer | 19760.011 |
| Datum | 18 oktober 2024 |

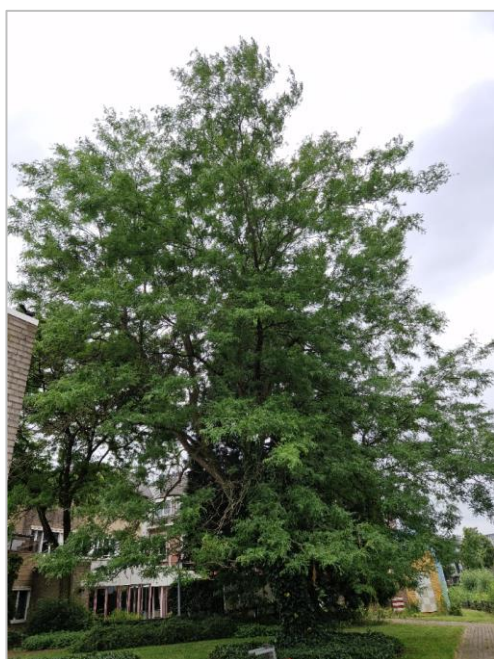
Figuur 4.1 Boom 75, zuidoostzijde onderzoekslocatie.

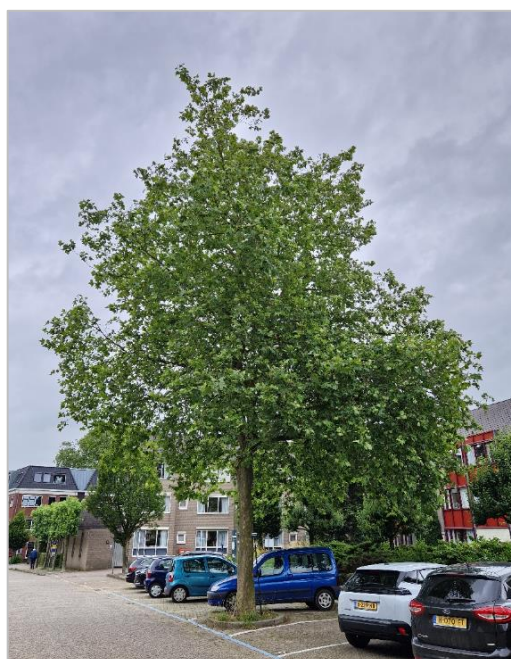
Figuur 4.2 Boom 88 aan de Ziekenhuisstraat.

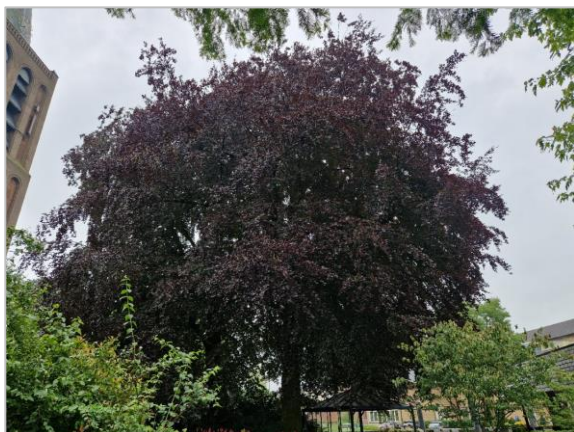
Figuur 4.5 Bomen 39, 40 en 41.

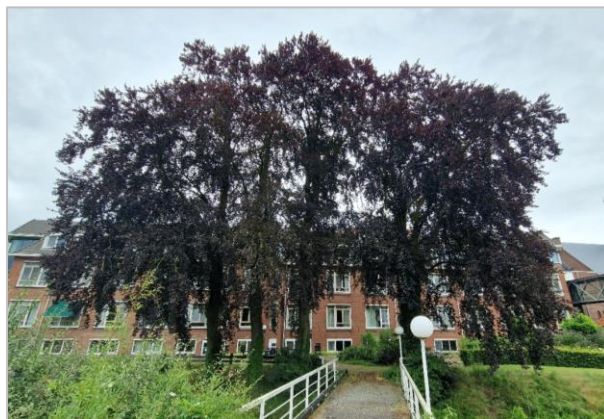
Figuur 4.6 Bomen 53 t/m 56.

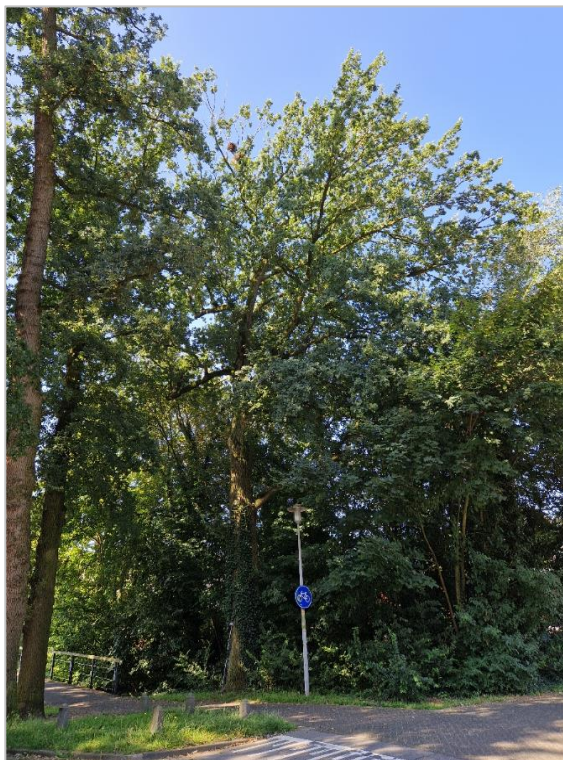
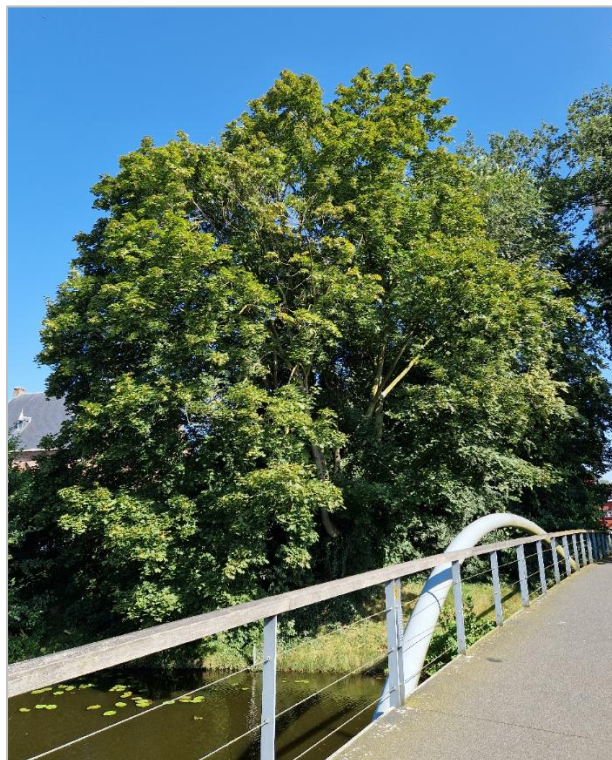
Figuur 4.7 Boom 115.

Figuur 4.8 Boom 115.

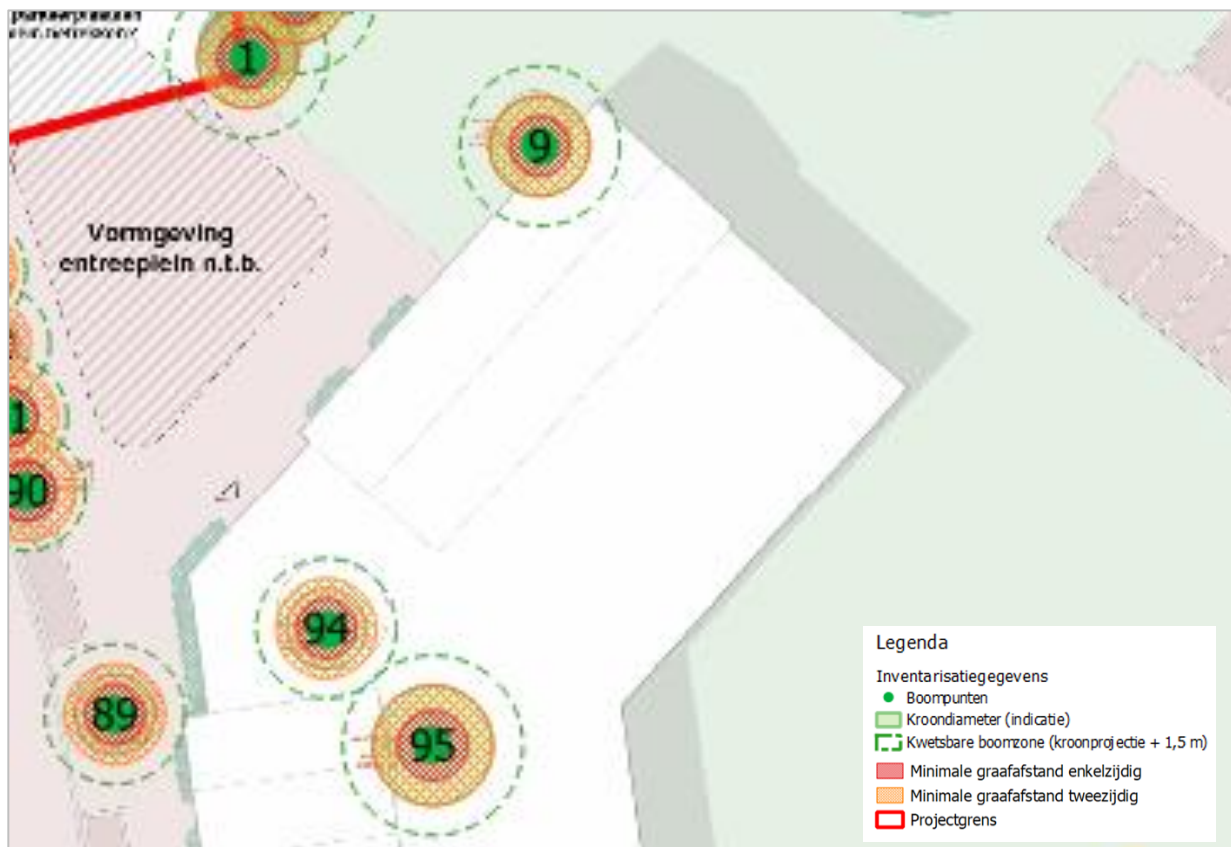
Bomen binnen de contouren van nieuwe gebouwen of nieuwe wegen zijn als 'niet te behouden' beoordeeld, zie boom 94 en 95 in het voorbeeld in figuur 5.6. Bomen die zeer dicht op een nieuw gebouw staan zijn ook als 'niet te behouden' beoordeeld. Er dient namelijk ook nog rekening te worden gehouden met de werkruimte (plaatsen steigers e.d.) tijdens de bouwwerkzaamheden. Bomen waar werkzaamheden binnen de minimale

graafafstanden (enkelzijdig of tweezijdig) zijn gepland, zijn ook als 'niet te behouden' beoordeeld. Zie het voorbeeld van boom 9 in figuur 5.4.

Figuur 5.4 Boom 94 en 95 staan volledig binnen de contouren van een nieuw gebouw, boom 9 is het nieuwe gebouw binnen de minimale graafafstanden gesitueerd. Deze bomen zijn als niet te behouden beoordeeld.

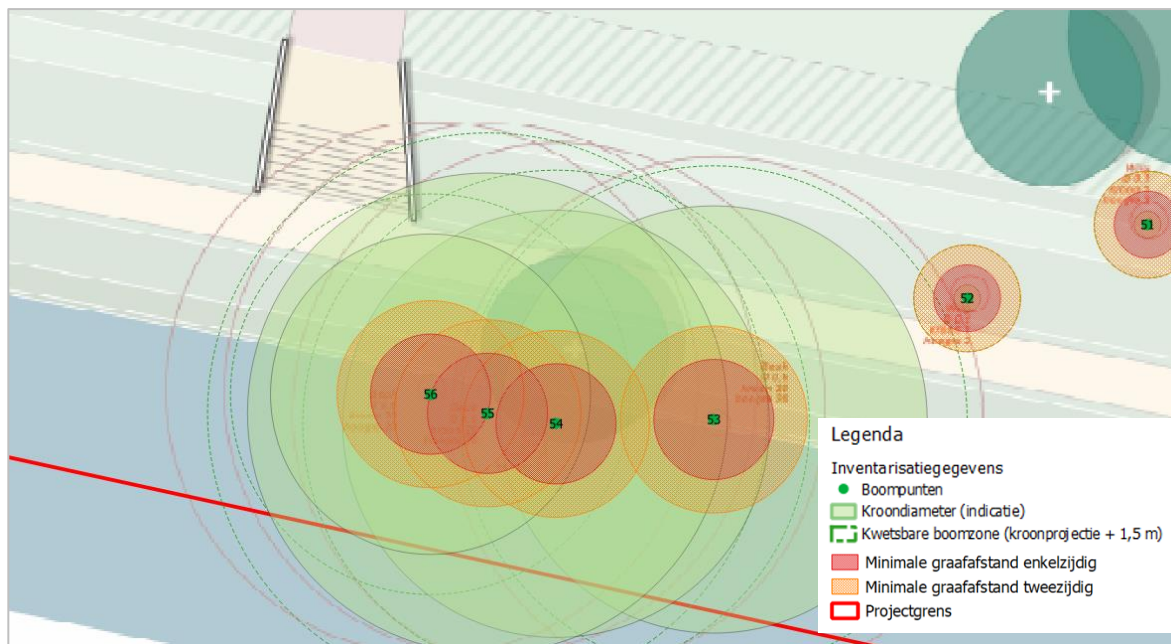
Bomen die op of nabij de op te hogen vestingswal staan kunnen ook niet behouden blijven, zie figuur 5.5. Op-hogen binnen de wortelprojectie van de boom heeft invloed op de luchthuishouding, de vochtopname en de activiteit van het bodemleven. Ophoging leidt over het algemeen tot verstikking van wortels, waardoor wortels afsterven. Bij te veel wortelverlies kan de boom onvoldoende vocht en voeding opnemen en zal de conditie (sterk) afnemen en kunnen op termijn ook stabiliteitsproblemen ontstaan. Tot welke hoogte kan worden opgehoogd is afhankelijk van de boomsoort, conditie van de boom en het ophoogmateriaal.

Figuur 5.5 Boom 51 t/m 56 op te verhogen stadswal of in het water gesitueerd. Deze bomen zijn als niet te behouden beoordeeld.

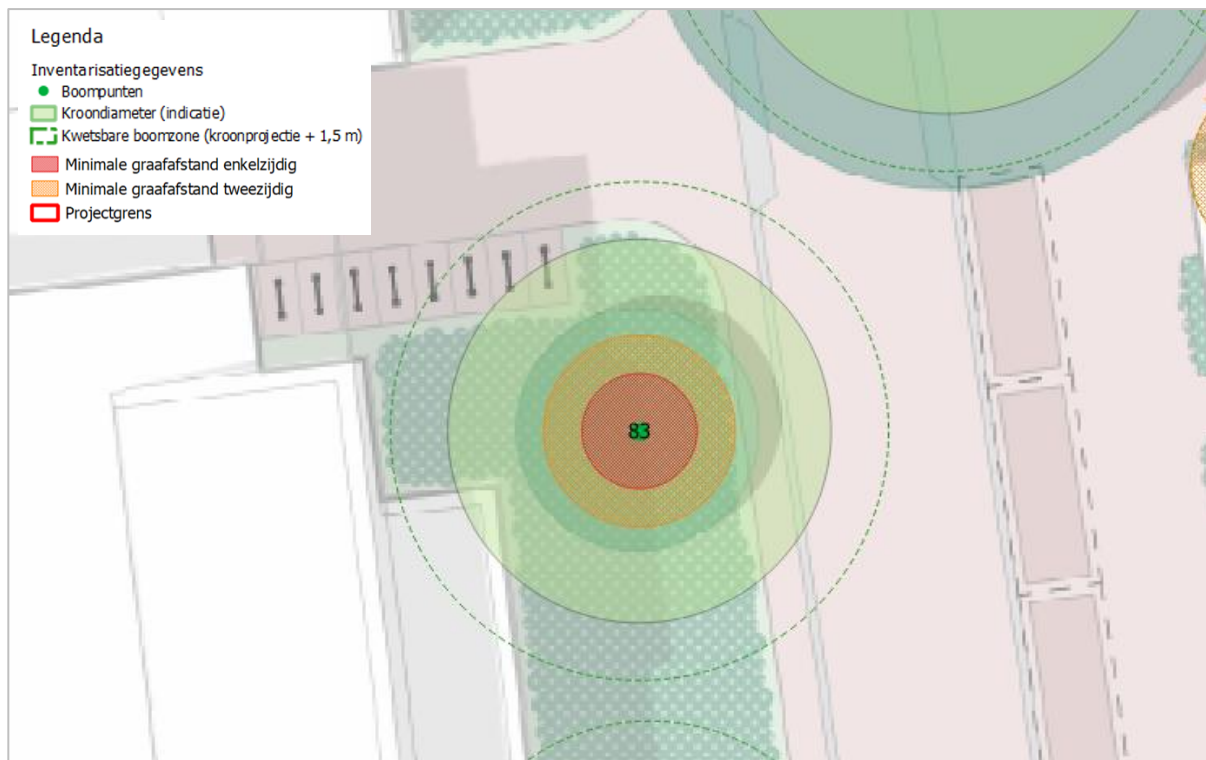
Als voorbeeld is de situatie voor boom 83 uitgewerkt, zie figuur 5.6. Bij boom 83 wordt niet binnen de minimale graafafstanden gegraven maar wordt wel binnen de kwetsbare boomzone een nieuw gebouw en nieuwe parkeerplaatsen aangelegd. Deze boom is als te behouden boom 'specifieke maatregelen' beoordeeld.

Figuur 5.6 Nieuw gebouw en aanleg parkeerplaatsen binnen de kwetsbare boomzone van boom 83.
