## Milieuhygiënisch vooronderzoek bodem NEN5725

Project: 2024-095

Locatie: Wittebroeksweg 1 te Haarle

### Wittebroeksweg 1 te Haarle

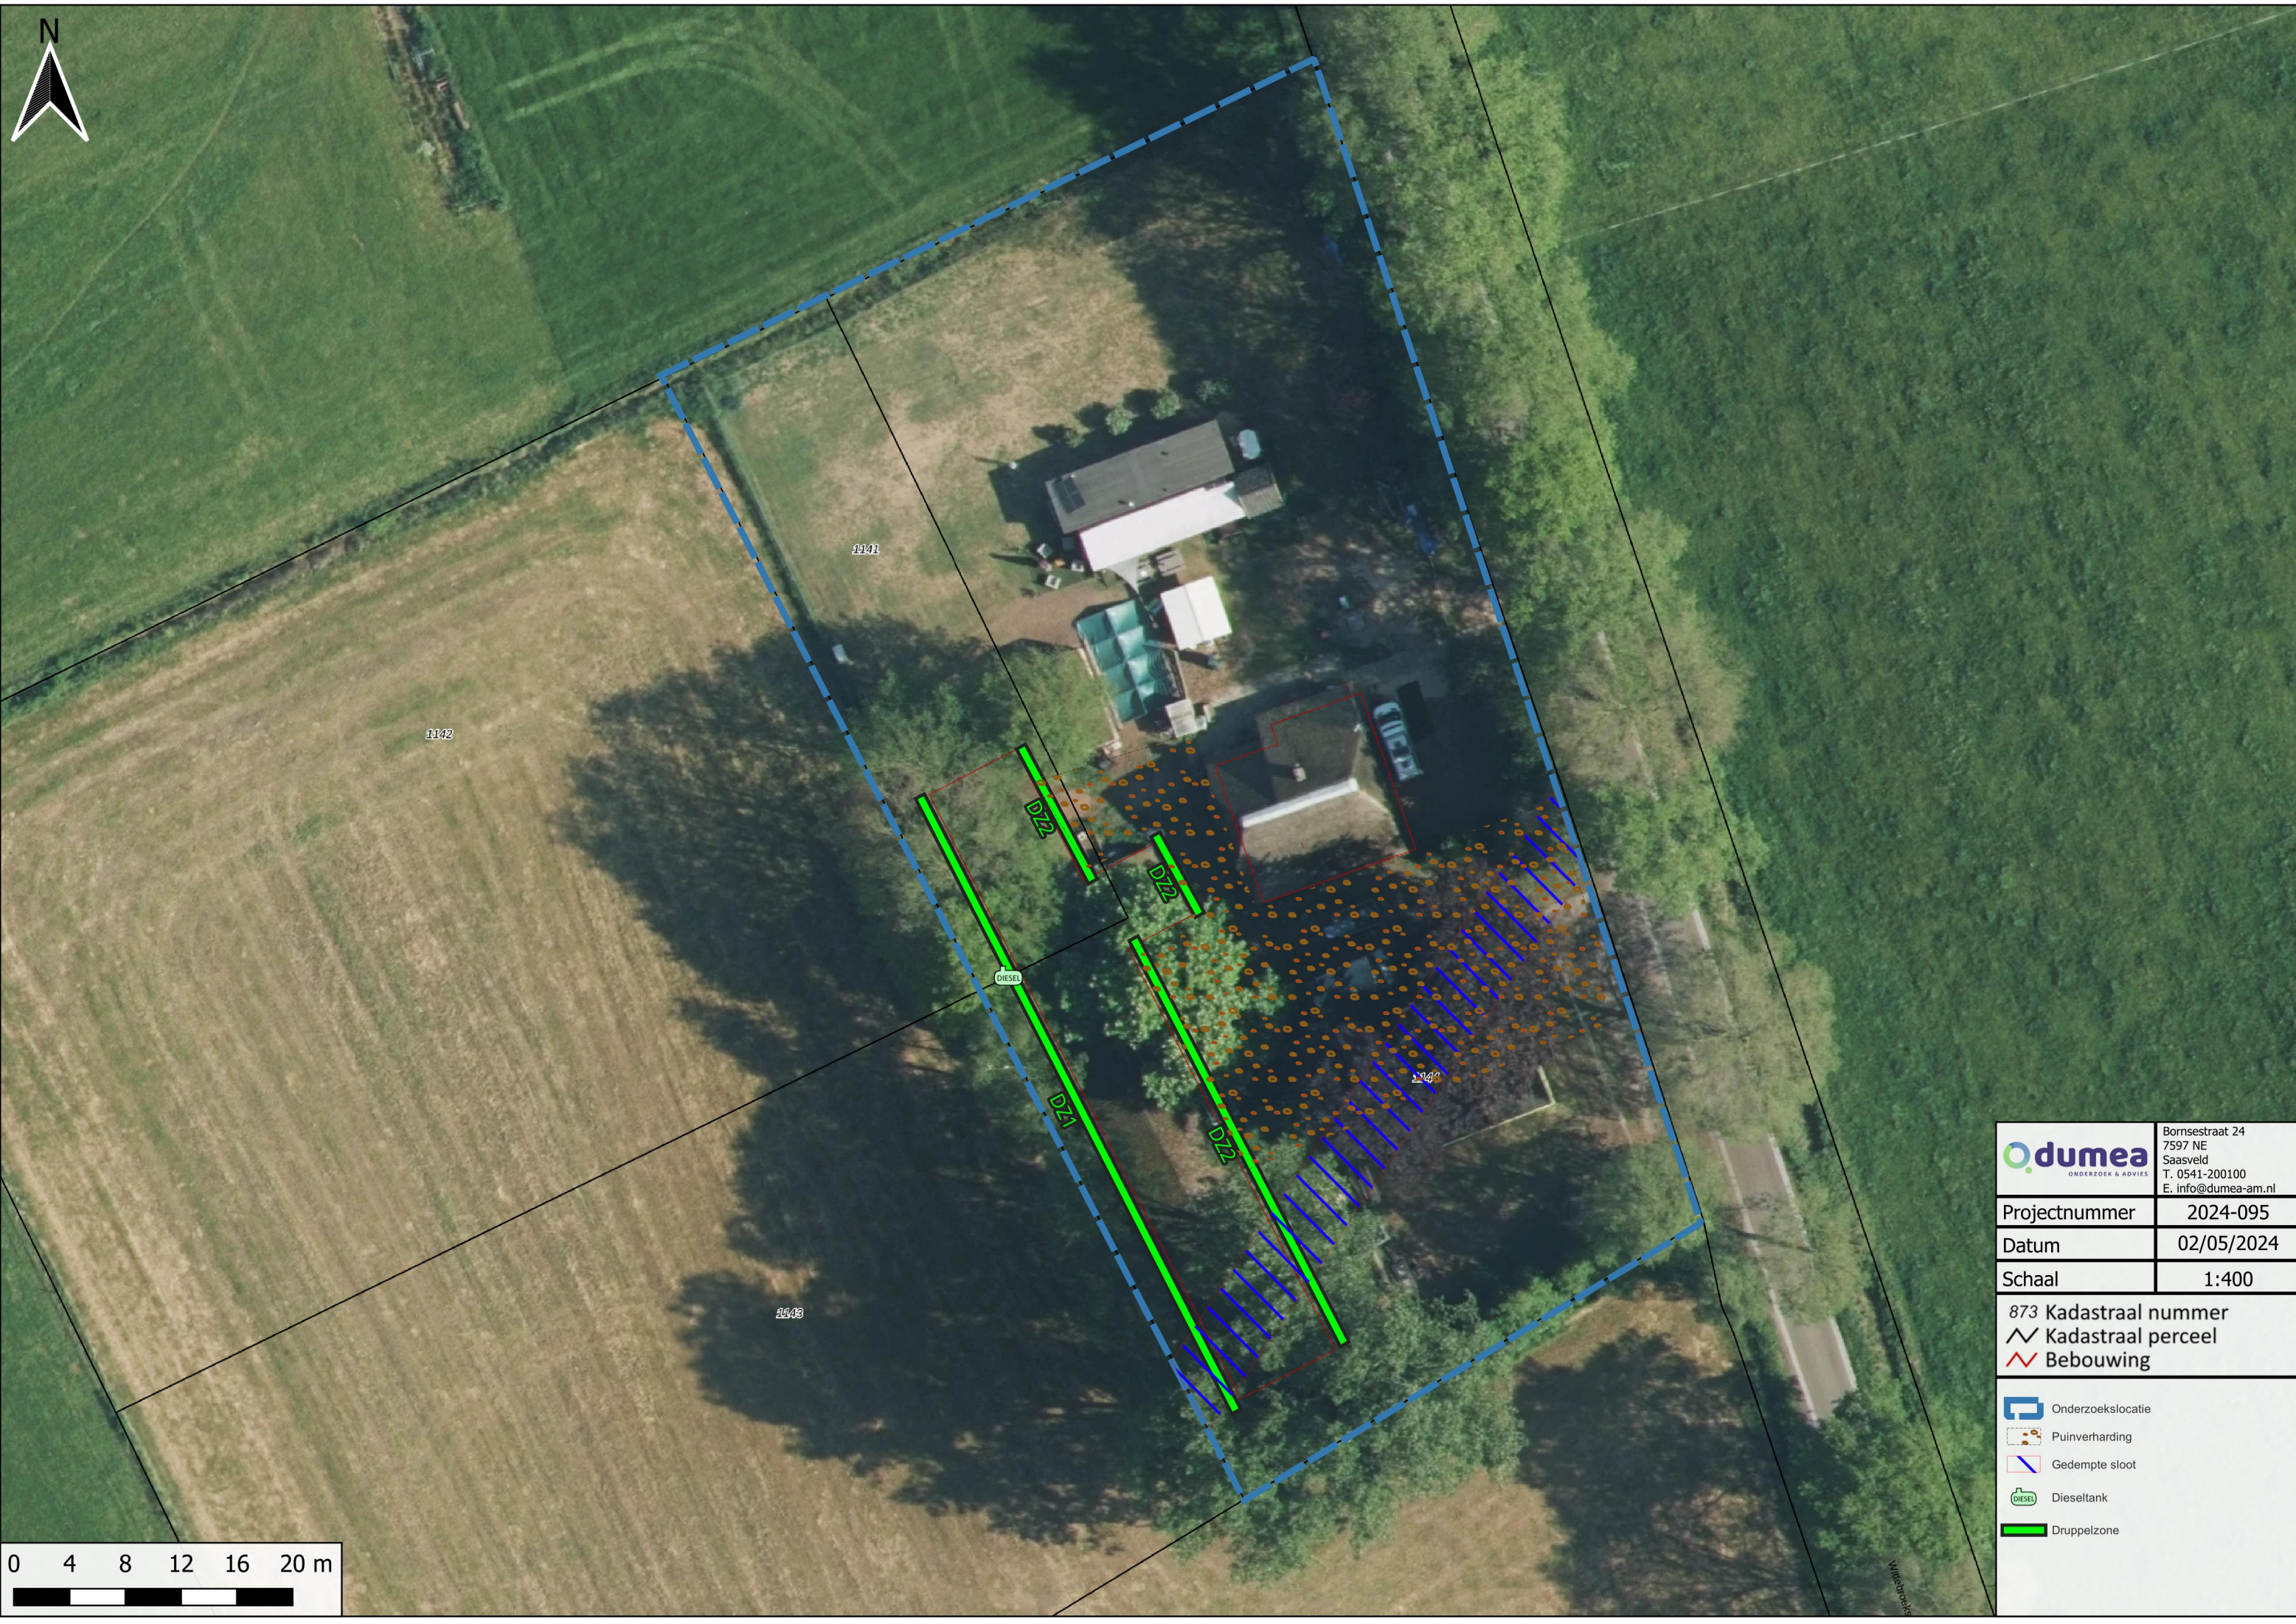
**Locatietekening**

Het maaiveld rondom de woning en nabij de schuur bestaat uit een half-verharding van puin. Mede op basis van deze zintuiglijke waarnemingen zijn enkele proefgaten gegraven. Hieruit blijkt dat er een puinlaag aanwezig is van circa 20 centimeter dik. De globale ligging van de puinlaag is weergegeven in bijlage III. De oppervlakte hiervan bedraagt circa 625 m<sup>2</sup>.

De voormalige dieseltank kan als verdachte deellocatie conform hypothese VEP van de NEN5740 onderzocht worden, alsmede de gedempte sloot. De druppelzones kunnen als verdachte deellocatie conform hypothese VED-HE van de NEN5707 onderzocht worden.

De puinverharding zal onderzocht moeten worden conform de norm NEN5897, open half-verharding, paragraaf 6.5.2.
