**Volledige asbestinventarisatie  
type A (representatieve  
steekproef) conform SC-540 van  
Angela Park aan Pastoor  
Willemsestraat 36 t/m 86 te  
Warmenhuizen**

| opdrachtgever | Woonzorg Nederland |
| datum | 12 september 2013 |
| projectnummer | 53178313 |

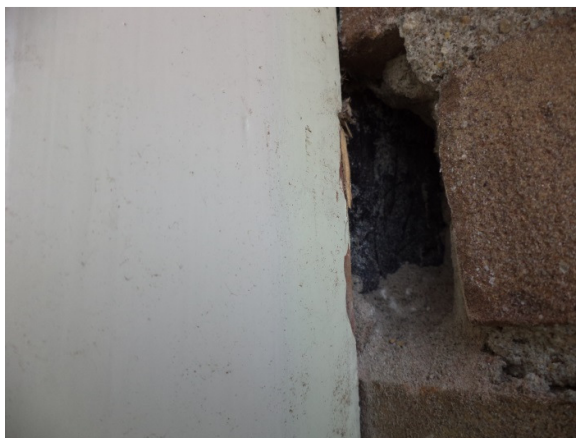
| Naam ruimte | Toepassing | Bron nr | Asb. | T_B | Insp. | Hoeveelheid | Risico-klasse | Monster | Foto |
|---|---|---|---|---|---|---|---|---|---|
| Pastoor Willemsestraat 40 | Buitengevel spouwstroken | 1 | Ja | Nee | Deel | 4x0,1 m x 1,2 m<br>4x 0,1 m x 2,5 m<br>2x 0,1 m x 2 m | 2 | mm1 (m) | 1 |

Bij verwijdering van de ingemetselde spouwstroken (bron 1) is risicoklasse 2 (buitensanering) van toepassing als deze wordt verwijderd door middel van demontage. Verder dient te worden voldaan aan de voorwaarden die zijn opgenomen in de SMA-rt-uitdraai.

Foto 1. Spouwstrook, Pastoor Willemsestraat 48

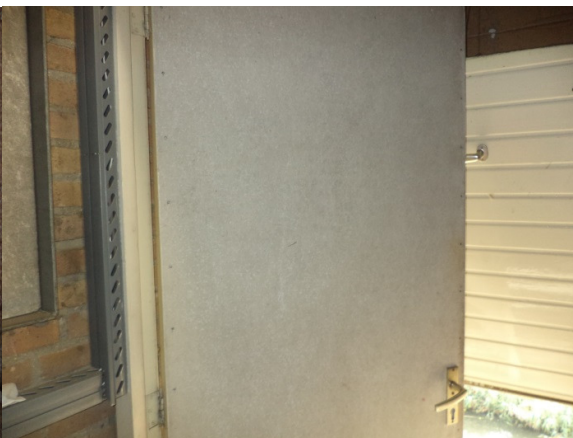
| Naam ruimte | Toepassing | Bron nr | Asb. | T_B | Insp. | Hoeveelheid | Risico-klasse | Monster | Foto |
|---|---|---|---|---|---|---|---|---|---|
| cv-ruimte blok 1 (36 t/m 58) | Zachte witte plaat op deur | 2 | Ja | Nee | Ja | 2 m <sup>2</sup> | 2 | mm2 (m) | 2 |

Daarnaast wordt aanbevolen om de verwijdering van beschadigde hechtgebonden én de verwijdering van alle niet-hechtgebonden asbesthoudende materialen die in het dagelijks gebruik van het bouwwerk beschadigd kunnen worden, op korte termijn in te plannen. Bij het onderhavige onderzoek is dat van toepassing op de zachte witte beplating (bron 2).

Bij verwijdering van de geklemde zachte witte beplating (bron 2) is risicoklasse 2 (containment) van toepassing als deze wordt verwijderd door middel van demontage. Verder dient te worden voldaan aan de voorwaarden die zijn opgenomen in de SMA-rt-uitdraai.

Foto 2. Zachte witte plaat cv-ruimte,  
Pastoor Willemsestraat 36 t/m 58

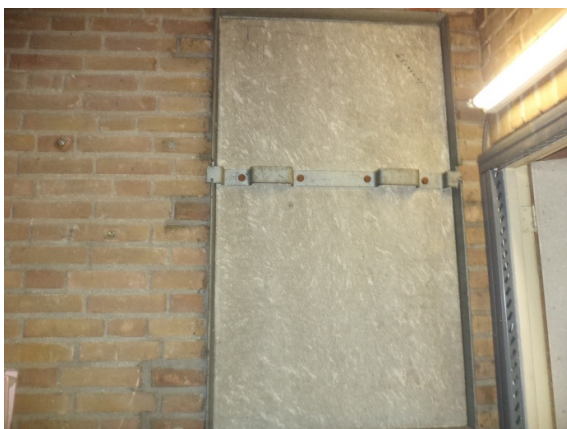
| Naam ruimte | Toepassing | Bron nr | Asb. | T_B | Insp. | Hoeveelheid | Risico-klasse | Monster | Foto |
|---|---|---|---|---|---|---|---|---|---|
| | Luiken | 4 | Ja | Nee | Ja | 2x 0,6 m x 1 m | 1 | mm1 (m) | 3 |

Bij verwijdering van de geklemde luiken in de cv-ruimte (bron 4) is risicoklasse 1 (binnensanering) van toepassing als deze wordt verwijderd door middel van demontage. Verder dient te worden voldaan aan de voorwaarden die zijn opgenomen in de SMA-rt-uitdraai.

Foto 3. Luiken cv-ruimte,  
Pastoor Willemsestraat 36 t/m 58

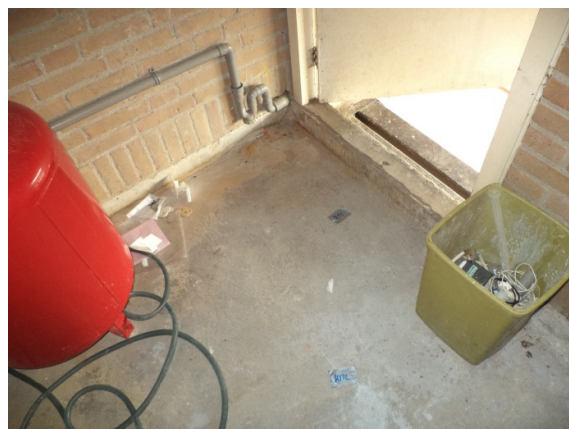
| Naam ruimte | Toepassing | Bron nr | Asb. | T_B | Insp. | Hoeveelheid | Risico-klasse | Monster | Foto |
|---|---|---|---|---|---|---|---|---|---|
| | Stof op vloer | nvt | Nee | Nee | Ja | 1 stuks | Nvt | km1 (k) | 4 |
| | Stof op vloer. | nvt | Nee | Nee | Ja | 1 stuks | Nvt | km2 (k) | 4 |

Foto 4. Stof op vloer cv-ruimte,  
Pastoor Willemsestraat 36 t/m 58

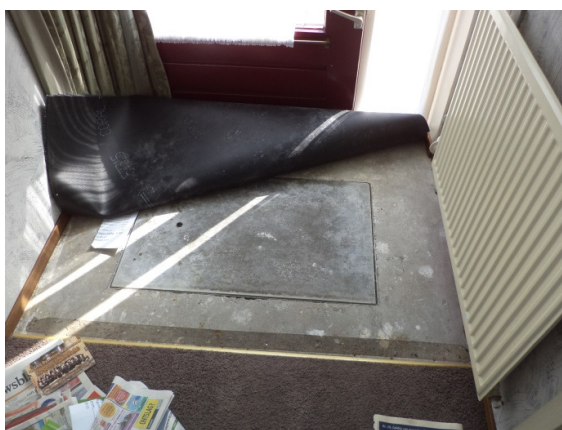
| Naam ruimte | Toepassing | Bron nr | Asb. | T_B | Insp. | Hoeveelheid | Risico-klasse | Monster | Foto |
|---|---|---|---|---|---|---|---|---|---|
| Pastoor Willemsestraat 64 | Hal kruipluik | 3 | Ja | Nee | Ja | 0,6 m x 0,8 m | 2 | mm3 (m) | 5 |

Bij verwijdering van de losliggende kruipluiken (bron 3) is risicoklasse 2 (containment) van toepassing omdat deze in één geheel verwijderd kunnen worden. Verder dient te worden voldaan aan de voorwaarden die zijn opgenomen in de SMA-rt-uitdraai. Voor de losliggende kruipluiken (bron 3) adviseren wij een validatiemeting te laten verrichten om de definitieve vezelemissie vast te stellen bij verwijdering. Naar verwachting valt de sanering hiermee terug naar risicoklasse 1. Gezien de grootte van het totale project zal deze meting naar verwachting een kostenbesparing opleveren.

Foto 5. Kruipluik in hal, Pastoor Willemsestraat 64

Voor de losliggende kruipluiken (bron 3) adviseren wij een validatiemeting te laten verrichten om de definitieve vezelmissie vast te stellen bij verwijdering. Naar verwachting valt de sanering hiermee terug naar risicoklasse 1.
