aan	<b>Hoogheemraadschap van Delfland</b>
t.a.v.	ing. G.J. Kransse
van	ir. R.H. de Jong (waterbouwkundig adviseur), ir. R.P. van Oosten (collegiale controle)
datum	1 oktober 2014
projectnr.	NC14040112
kenmerk	N14.093
onderwerp	Onderzoek en advies stabiliteit bestaande keermuurconstructie

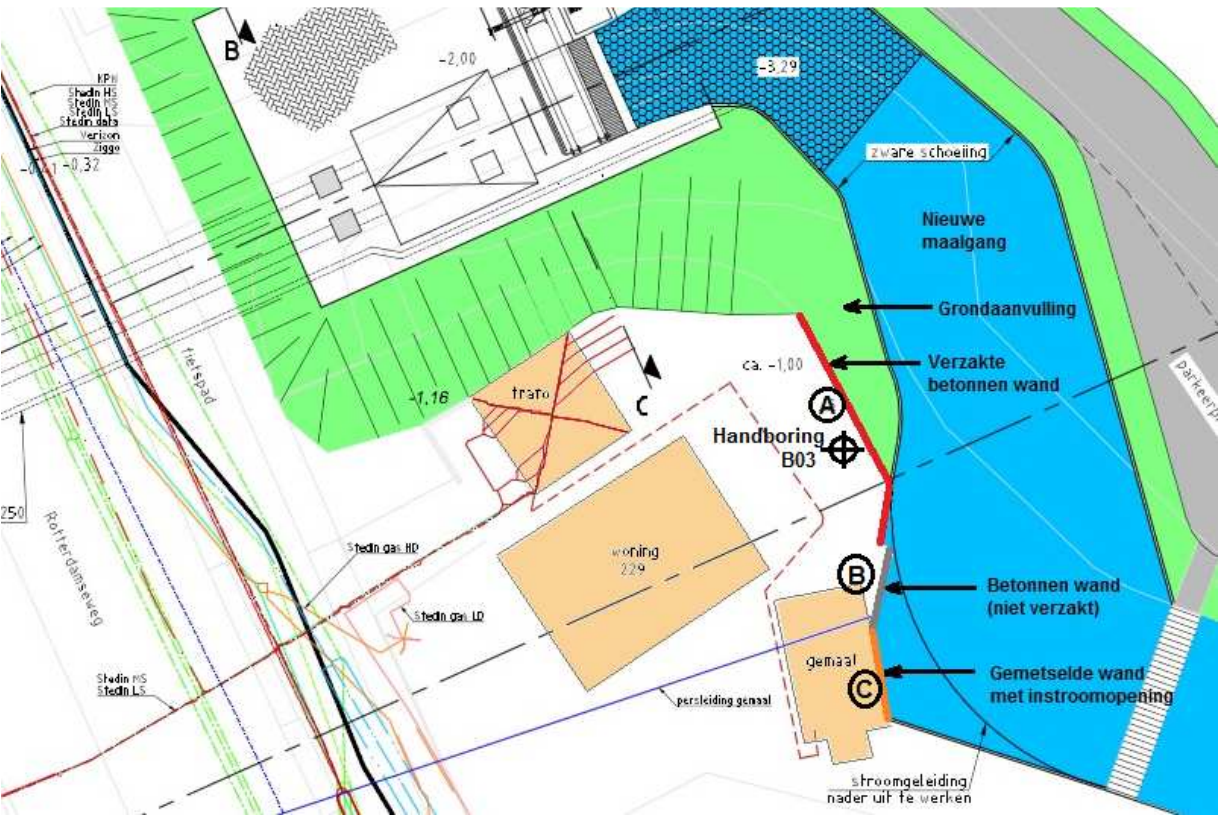
Figuur 1 - Voorlopig Ontwerp nieuwe situatie Akkerdijkse Polder

Vanwege de nieuwbouw van het gemaal is het noodzakelijk dat een nieuwe maalgang richting het gemaal wordt ontgraven (zie figuur 1). Langs de waterlijn van de nieuwe maalgang wordt aan weerszijden een (zware) beschoeiing aangebracht. De nieuwe beschoeiing komt onderlangs de bestaande grondkerende constructie te lopen.

Het huidige voorontwerp voorziet in een grondaanvulling voorlangs de aanwezige keermuur in combinatie met een damwand. Aanbrengen van grond ter plaatse van de keermuur brengt een belastingtoename op de ondergrond met zich mee, waardoor extra zettingen in de ondergrond kunnen ontstaan. Deze oplossing heeft dus een negatief effect op de wand. Aangezien de fundering van wand A en B in een slechte staat verkeert, gaat hierdoor de wand (extra) verzakken. Er wordt daarom

geadviseerd om lichtgewicht materiaal te gebruiken om de ruimte tussen de damwand en wand A en B op te vullen.

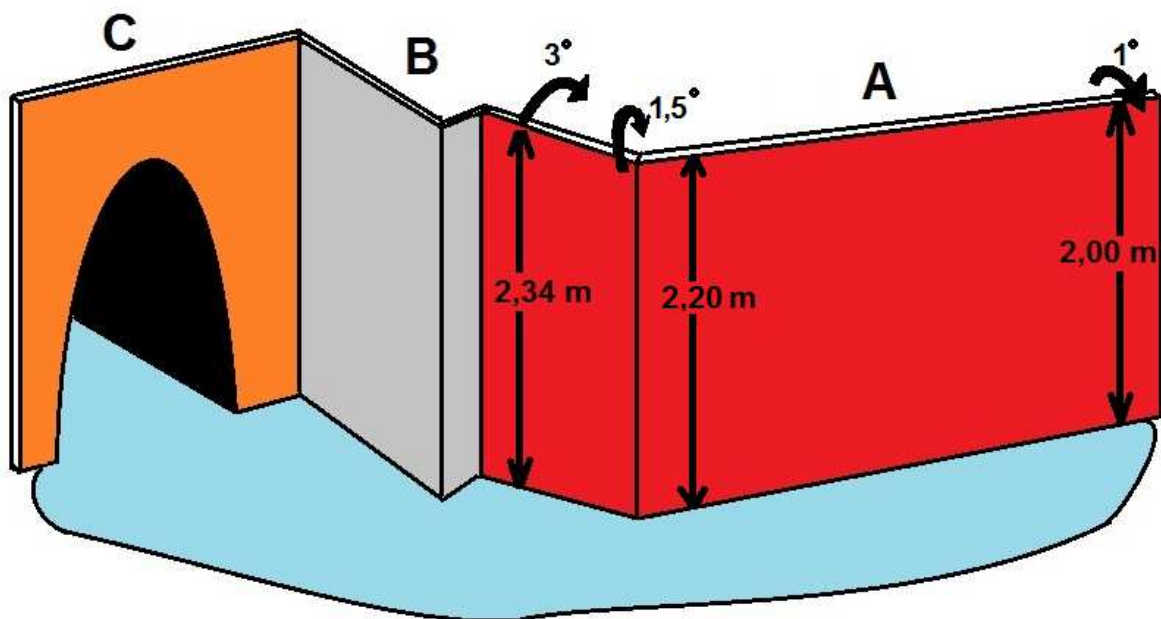
Figuur 2 - Impressie van de keermuur langs de woning en het gemaal

Uit de metingen is gebleken dat de betonnen keermuur (wand A) met name in verticale richting is verzakt. In horizontale richting is de wand zowel binnenwaarts als buitenwaarts gekanteld ten opzichte van de verticaal. De grootste (verticale) zakkingen hebben plaatsgevonden ter plaatse van het uiteinde van de betonnen wand (A) aan de noordzijde. De kerende hoogte is hier circa 2,0 m. Ter plaatse van de aansluiting met de wand tussen het gemaal en de woning (zuidzijde, wand B) is de kerende hoogte van de wand 2,34 m. De wand tussen het gemaal en de woning is ten opzichte van de gemetselde inlaatconstructie (wand C) van het gemaal niet verzakt. De wand (B) is hier ook nagenoeg loodrecht. De horizontale scheefstand van wand A is ter plaatse van de aansluiting met wand B maximaal. De wand (A) staat hier in binnenwaartse richting maximaal circa  $3^\circ$  (0,12 m) uit het lood. Aan de noordzijde staat de wand (A) circa  $1^\circ$  (0,04 m) uit het lood, in buitenwaartse richting.

Wat opvalt aan de boring is de zandlaag direct onder het maaiveld. Indien deze door de mens is aangebracht kunnen zettingen in de ondergrond worden verwacht, vanwege de zettingsgevoelige lagen tussen NAP -2,60 en NAP -7,00 m. Dit verklaart waarom wand (A) op deze locatie is verzakt en in binnenwaartse richting is gekanteld.

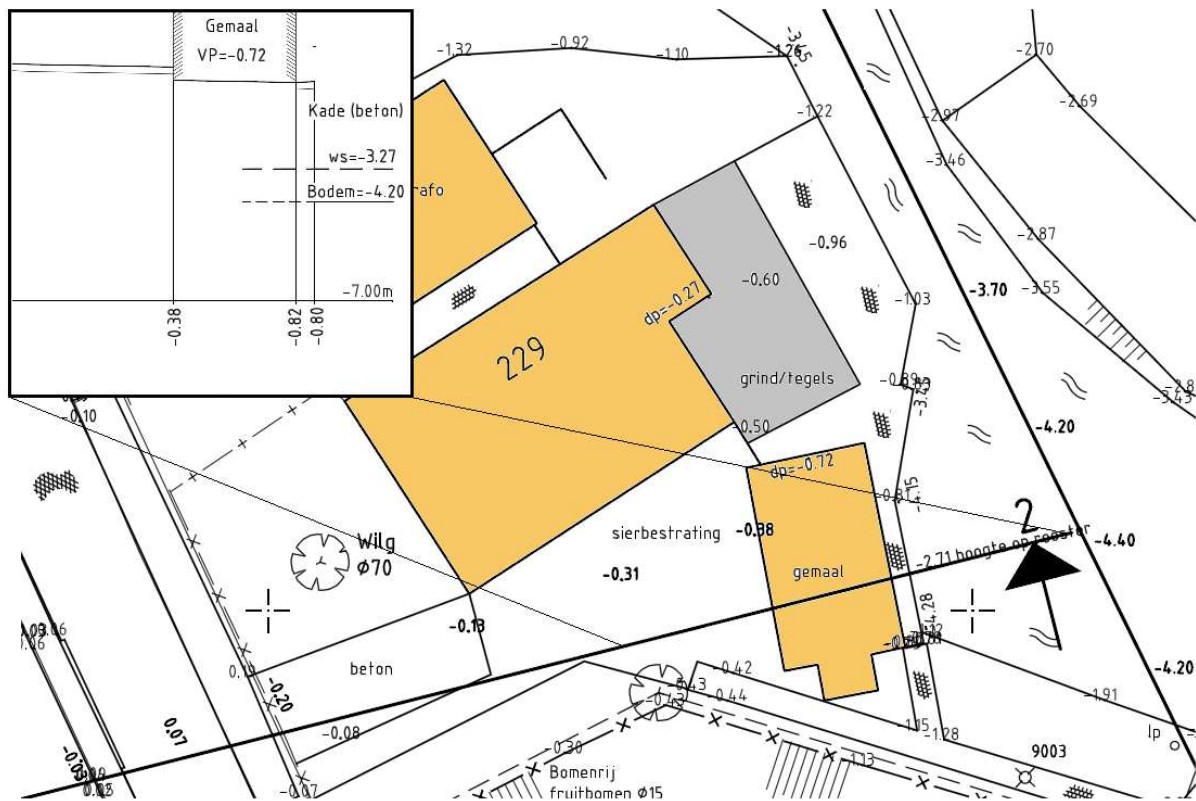
Figuur 3 - Inmeting Akkerdijkse Polder, januari 2008

De inmeting uit 2008 bevestigt de resultaten van het recent uitgevoerde veldonderzoek. Ook hieruit blijkt dat wand A verzakt is, waarbij een zakkingsverschil van 0,33 m is opgetreden tussen beide uiteinden. Uit deze meting blijkt verder dat het noordelijke uiteinde van wand B verzakt is (0,09 m) ten opzichte van wand C. De kerende hoogte van wand B is, tussen 2008 en 2014, naar schatting afgenomen met 2 à 3 cm.

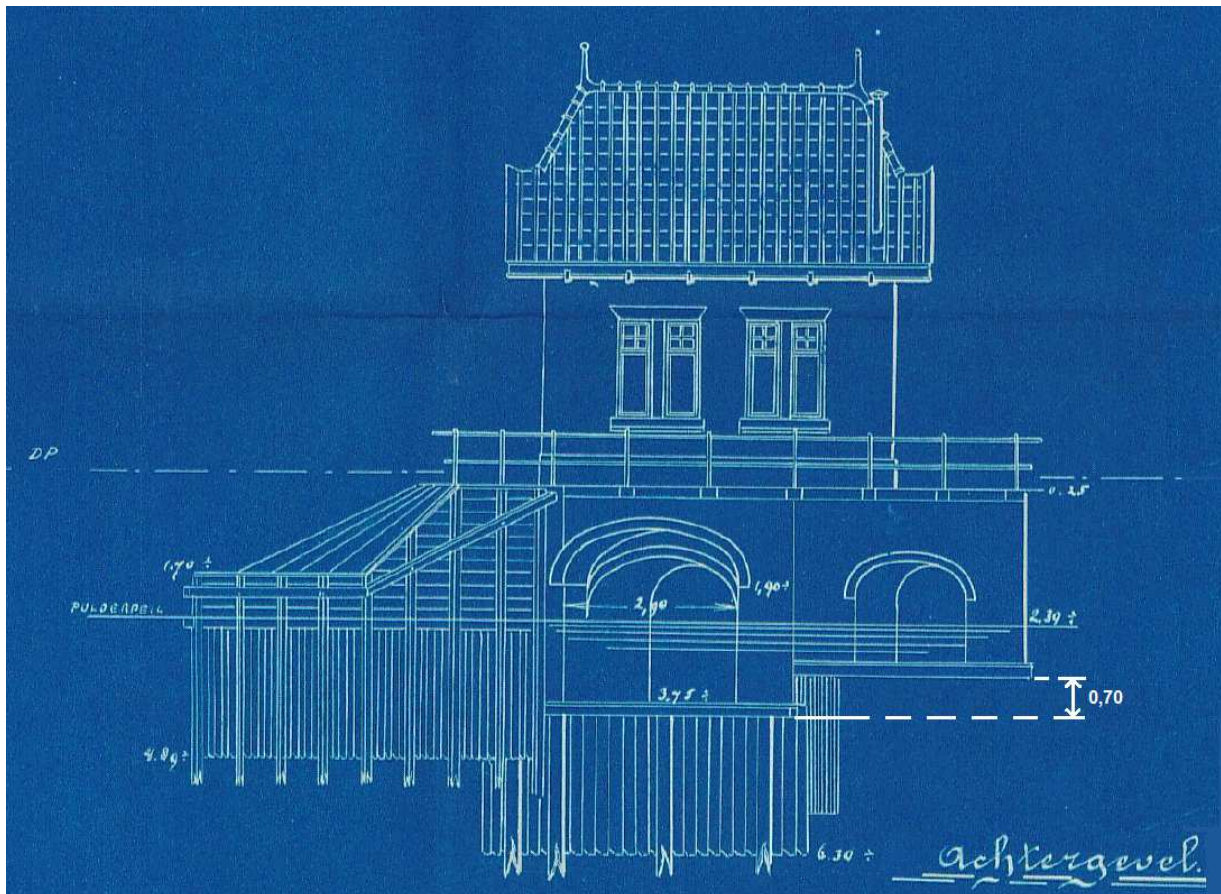
Figuur 4 - Ontwerptekening van het pompstation voor de elektrische bemaling (achtergevel)

In figuur 4 is de ontwerptekening van het pompstation uit 1928 voor de elektrische bemaling weergegeven. Uit deze tekening blijkt dat de keermuur voor het gemaal (wand C) op palen is gefundeerd. Het niveau van de paalkoppen is DP -4,00 m (= NAP -4,41). De fundering voor de wand tussen het gemaal en de woning (wand B) is niet op tekening aangegeven. Uit de tekening wordt wel duidelijk dat de onderkant van wand B op een hoger niveau ligt dan de onderzijde van wand C. Dit geldt dan hoogstwaarschijnlijk ook voor wand A. Vermoedelijk zijn wand A en B, net als wand C, op palen gefundeerd. De paalkoppen onder wand A en B liggen dan circa 0,70 m hoger (op NAP -3,66 m) dan de paalkoppen onder wand C.

De bovenkant van de voet van wand C ligt volgens de ontwerptekening op NAP -4,16 m. De ingemeten bodemdpte is hier circa NAP -4,20 m. De bodemdpte is dus een goede indicatie voor de bovenkant van de voet van de wand. De bodemdpte langs wand A en B is ingemeten op NAP -3,45 m. Een verschil van 0,75 m met wand C. Hiermee is aangetoond dat het zeer aannemelijk is dat de fundering (palen) onder wand A en B circa 0,70 m hoger ligt dan de fundering onder wand C.

Het peil in 1928 was zoals op tekening aangegeven ca. NAP -2,80 m (=DP -2,39 m). Het huidige peil is NAP -3,29 m. Tussen NAP -2,80 en NAP -3,29 m bevindt zich, ter plaatse van de keermuur, een (humeuze) kleilaag. Ten gevolge van de peildaling ontstaan zettingen in deze laag, waardoor ook de keermuur in combinatie met negatieve kleef zal verzakken indien deze niet goed is gefundeerd.

Uit figuur 4 blijkt dat de oorspronkelijke hoogte van de keermuur op NAP -0,66 m (=DP -0,25 m) is aangelegd (1928). In 2008 was het laagste punt ingemeten op NAP -1,22 m (0,56 m zakking in 80 jaar). In de afgelopen 6 jaar is daar nog circa 0,03 m bijgekomen. Gelet op de forse zakkingen is scheurvorming in de betonwand beperkt gebleven. Ter plaatse van de aansluiting tussen wand A en wand B zijn in het verleden echter wel herstelwerkzaamheden uitgevoerd, waarschijnlijk om de ruimte tussen de wanden op te vullen.

Op basis van de ontwerptekening uit 1928 is aangenomen dat er een (houten) paalfundering onder de keermuur aanwezig is. Dit is echter niet op deze tekening te zien, omdat dit deel van de muur ontbreekt. Het advies is om te bepalen, bijvoorbeeld met behulp van een duikinspectie, waarop de keermuur daadwerkelijk is gefundeerd en wat de technische staat hiervan is. Op basis van deze gegevens kan vervolgens naar een oplossing worden gekeken.
