aan	Hoogheemraadschap van Delfland
t.a.v.	ing. G.J. Kransse
van	ir. R.H. de Jong (adviseur), ir. R.P. van Oosten (collegiale controle)
datum	1 oktober 2014
projectnr.	NC14040112
kenmerk	N14.094
onderwerp	Geohydrologisch advies afsluiten uitstroomleiding gemaal Akkerdijksepolder

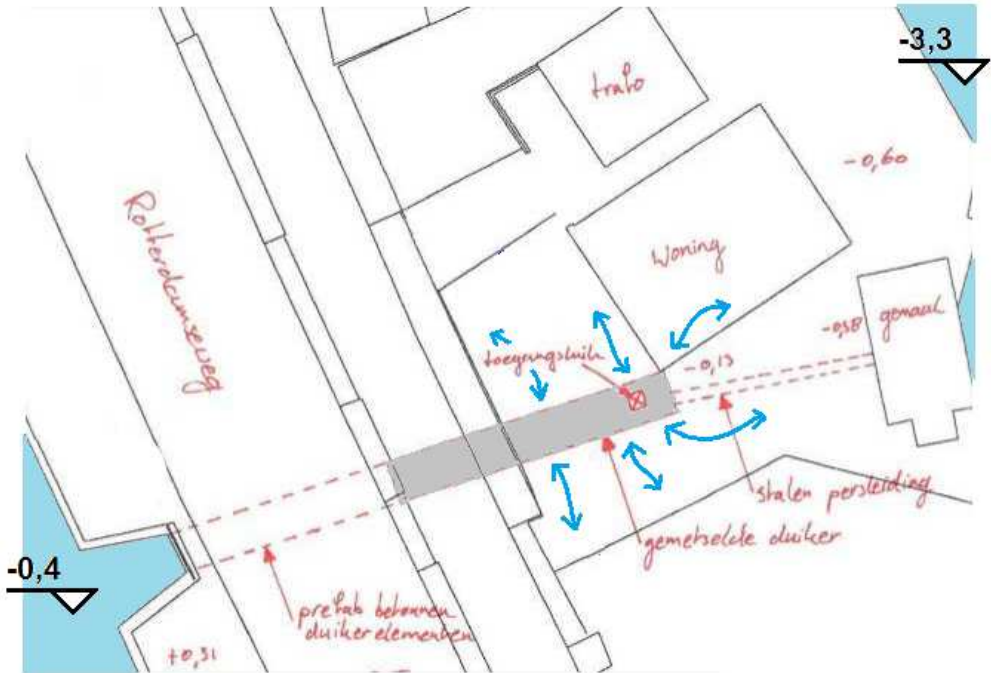
De bestaande uitstroomleiding betreft, volgens opgaaf Delfland, gedeeltelijk een gemetselde gewelfconstructie, die in een slechte conditie verkeert en sterk waterdoorlatend is. Hierdoor heeft de leiding mogelijk een drainerende werking op het omliggende terrein (zie figuur 1). Delfland is voornemens deze uitstroomleiding aan weerszijde af te sluiten en vol te schuimen. Daarmee voorkomt Delfland dat de oude uitstroomleiding in de toekomst verder verslechterd en tot problemen leidt (instorten en/of uitspoeling van bovenliggend materiaal).

Figuur 1 - Situatie Gemaal Akkerdijkse Polder

In figuur 1 is te zien dat de gemetselde leiding deels langs de woning loopt. Volgens de bewoner is daarmee in de huidige situatie sprake van een lokale verhoging van de grondwaterspiegel onder de woning. De woning is op staal gefundeerd. Dit betekent dat verandering (verlaging) van de grondwaterspiegel onder de woning tot verzakking van de woning kan leiden als gevolg van zettingen.

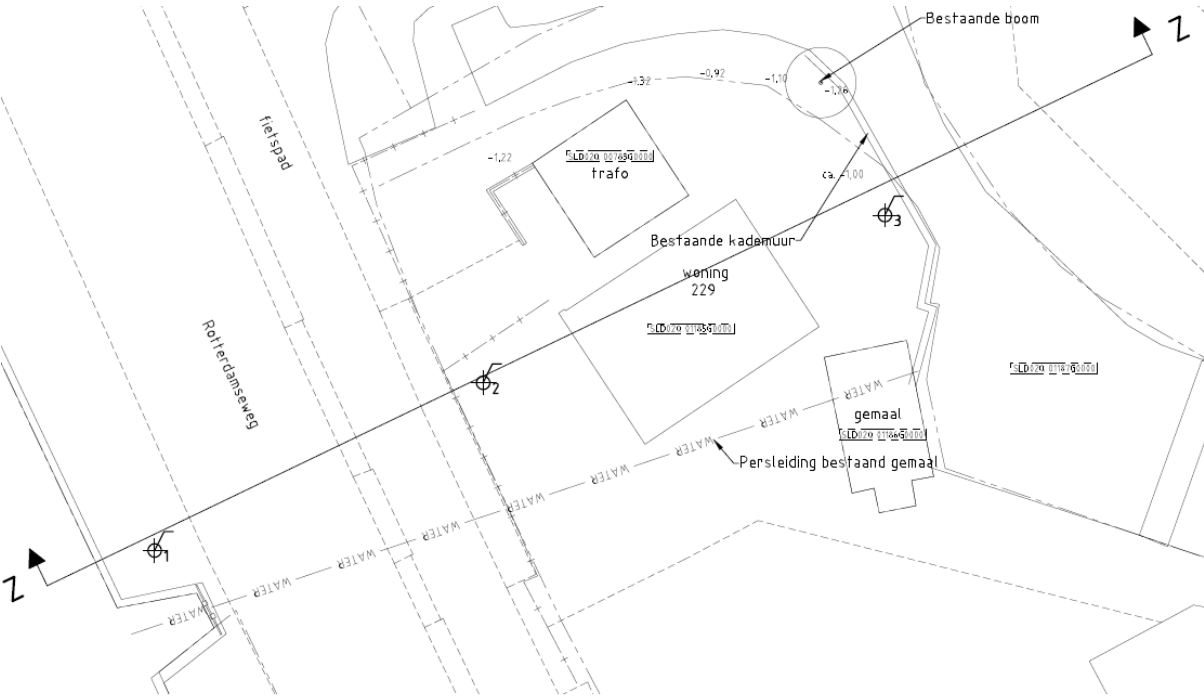
Begin dit jaar zijn gedurende drie maanden (januari tot april) elk uur de grondwaterstanden aan de voorzijde, achterzijde en in de berm van de weg (naast de Schie) van het perceel aan de Rotterdamseweg 229, nauwkeurig vastgelegd. In figuur 2 zijn de meetlocaties aangegeven. Uit de peilbuismetingen blijkt dat er sprake is van een beperkte grondwaterfluctuatie als gevolg van neerslag. Het grondwater niveau van de peilbuis nabij de Schie (nr. 1) vertoont een grotere fluctuatie. Dit is te verklaren door de invloed van de waterstand in de Schie op de grondwaterstand.

Figuur 2 - Locaties peilbuizen ten behoeve van het vastleggen van het grondwater niveau langs DWP Z-Z

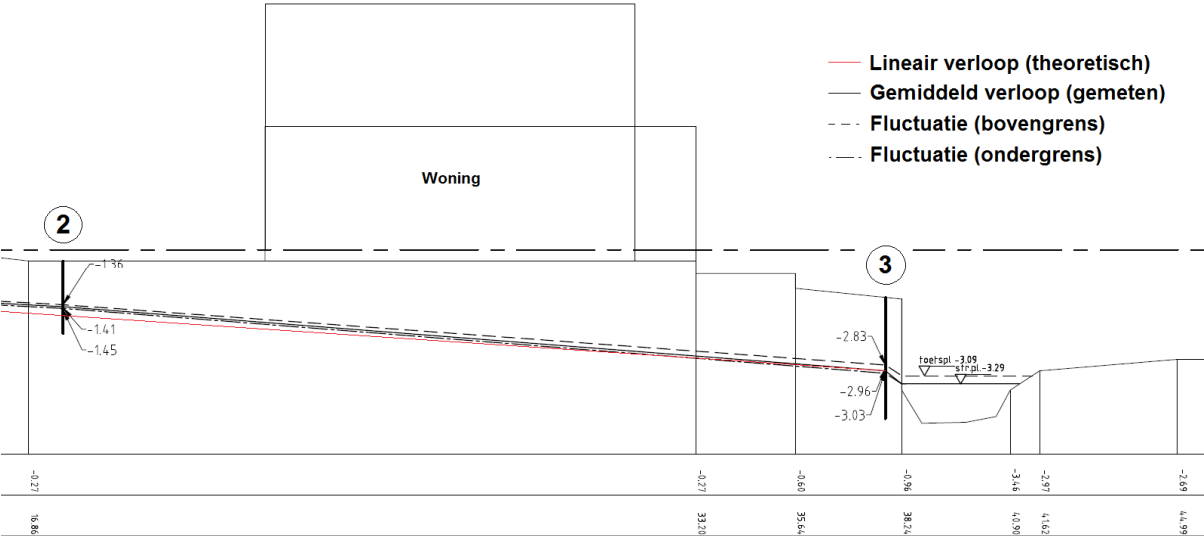
Figuur 3 - Verloop van de grondwaterstand (freatische lijn) ter plaatse van dwarsprofiel Z-Z

In figuur 3 zijn de gemeten waterstanden uitgezet in het dwarsprofiel Z-Z. Daarnaast is met een rode lijn het theoretisch verloop van de freatische vlak in het dwarsprofiel weergegeven. In geval van een langdurige en continue hydraulische belasting vanuit de boezem (Schie) en een homogeen grondlichaam, mag namelijk een lineair verloop van de freatische lijn worden verwacht (TR Waterspanningen bij dijken).

Peilbuis 2 bevindt zich op een afstand van circa 5 m van de gemetselde duiker. Het verschil tussen de gemeten waarde van de grondwaterstand en de te verwachten grondwaterstand, op basis van het theoretisch verloop van de freatische lijn, is hier circa 0,25 m. Dit zou er op kunnen duiden dat de gemetselde duiker een zekere invloed heeft op de grondwaterstand ter plaatse van peilbuis 2. Het kan ook zo zijn dat ten gevolge van kleine variaties in de bodemopbouw van de kade, de freatische lijn niet zuiver lineair verloopt.

Uit de meting is verder gebleken dat sprake is van een beperkte fluctuatie als gevolg van neerslag. Het grondwaterniveau van de peilbuis nabij de Schie (nr. 1) vertoont een grotere fluctuatie. Dit is te verklaren door invloed van de waterstand in de Schie. Peilbuis nr. 2 ligt het dichtst bij de gemetselde duiker, indien de duiker hier een drainerende werking zou hebben, dan zou peilbuis nr. 2 vergelijkbare fluctuaties op moeten leveren als peilbuis nr. 1.

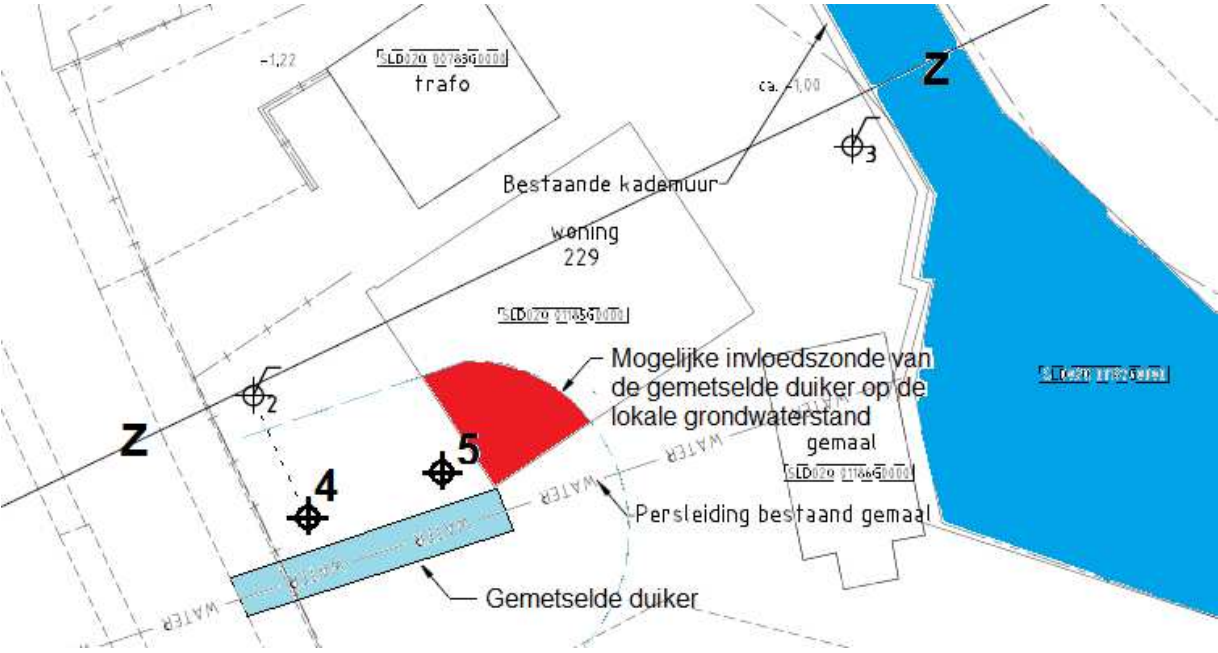
Figuur 4 - Locaties extra peilbuizen (nr. 4 en 5) om de mogelijke invloedzone van de gemetselde duiker op de grondwaterstand te bepalen

Om het gewenste effect van de drainage te kunnen monitoren (en bij te sturen) is het van belang om de grondwaterstand, binnen een zone van 1 m vanaf de gemetselde duiker, in beeld te brengen. Er wordt daarom geadviseerd om twee extra peilbuizen (zie figuur 4) op een afstand van ongeveer 1 m van de duikerwand aan te brengen. Op basis van de meetresultaten van peilbuis nr. 4 en nr. 2 kan het eventuele verhang van de freatische lijn, haaks op de gemetselde duiker in kaart worden gebracht. Met peilbuis nr. 5 kan de lokale grondwaterstand ter plaatse woning worden gemonitord. Daarbij is het van belang om een meetreeks vóór de afdichting uit te voeren. Zodoende is de 0-situatie in beeld en kan middels verdere monitoring de juiste afstelling van de afsluiters worden bepaald.
