BOMEN EFFECT ANALYSE

Referentienummer : BD15498.296
Opdrachtgever : KWS Infra
Datum rapportage : 30 september 2015

25 BOMEN, HERINRICHTING JACHTHAVEN STEENBERGEN,

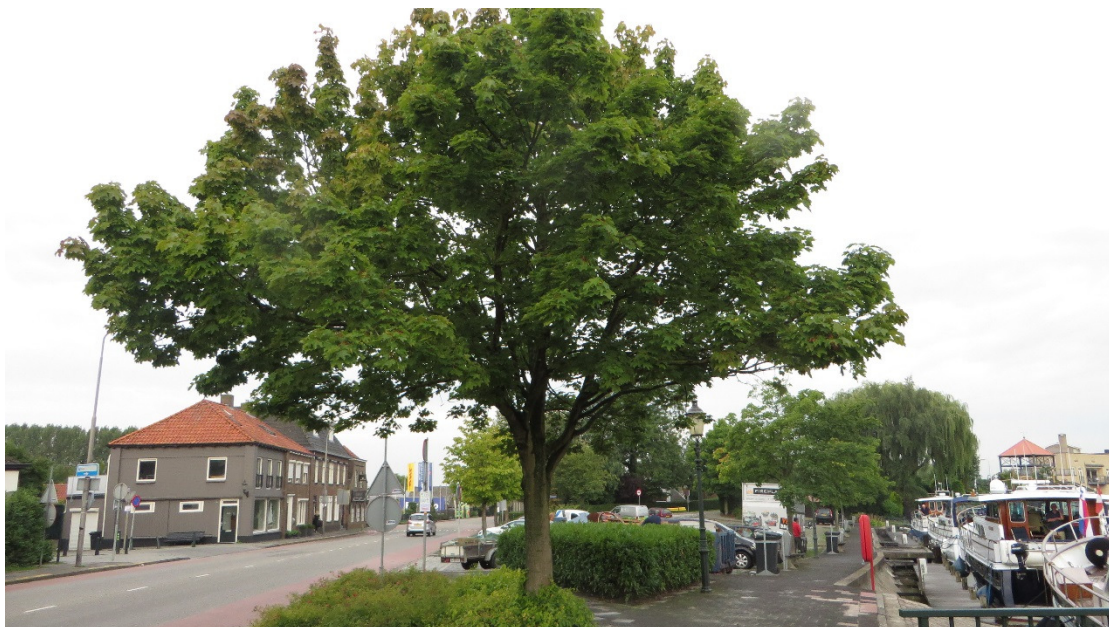
Foto 2 : Esdoorns en kastanjes zuidzijde bij parkeerplaats.

De toekomstverwachting van de meeste bomen aan de noordzijde is goed of voldoende. De esdoorns en kastanjes aan de zuidzijde rond de parkeerplaats vertonen echter aftakeling of slechte groei, voor deze bomen is de toekomstverwachting onvoldoende of slecht.

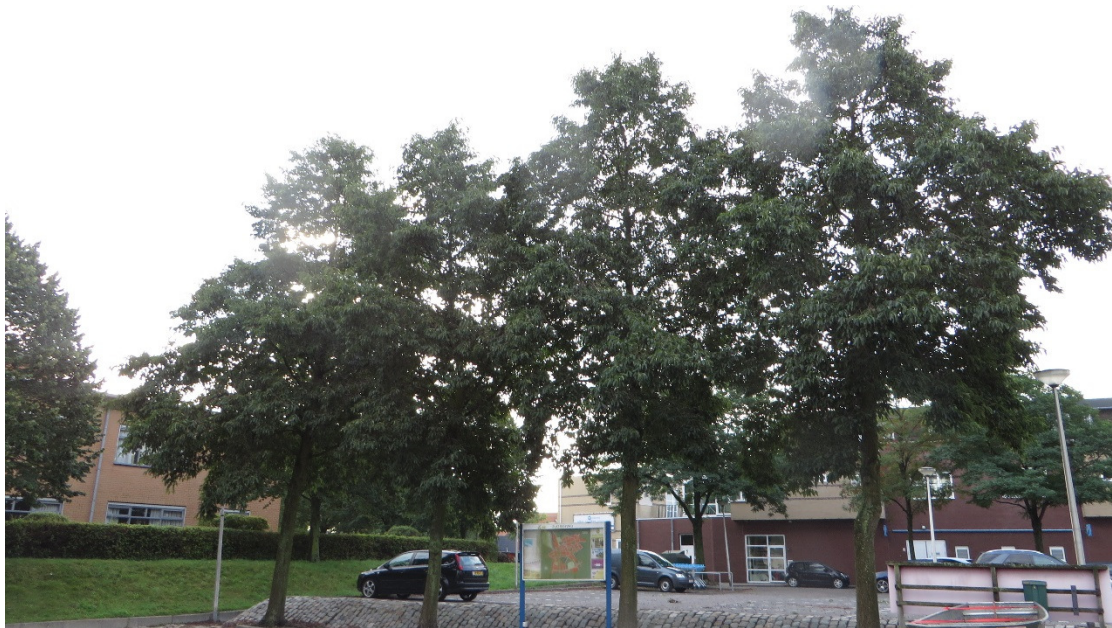
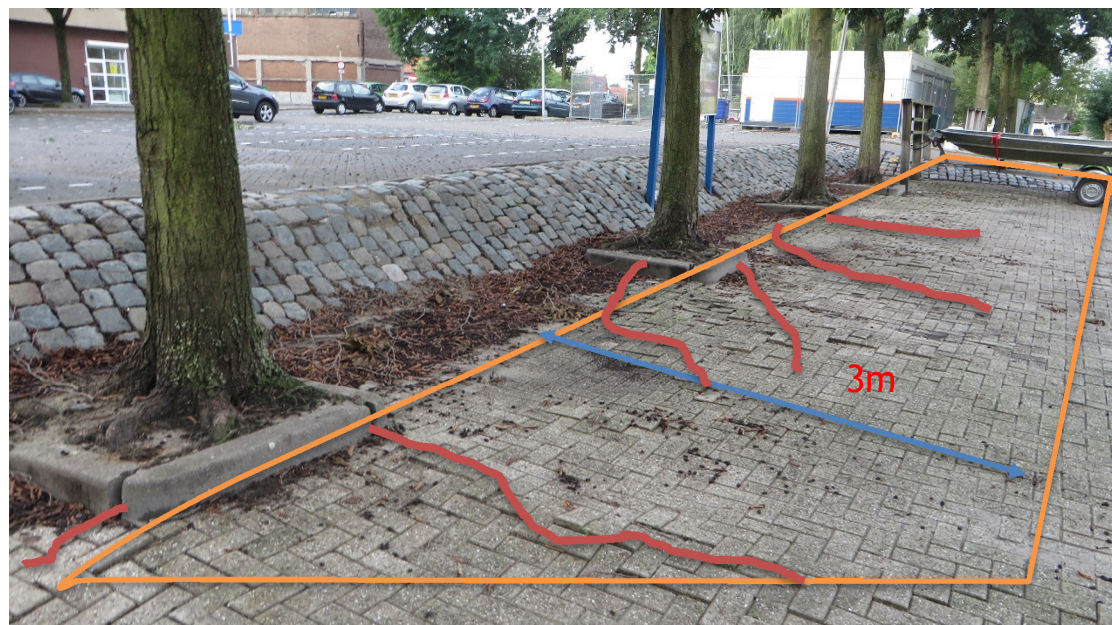
Foto 7 en 8: Situatie boom 1-4 rode lijnen zijn verhardingsopdrukkende wortels, oranje zone is de strook waarbinnen wortels de verharding opdrukken.

De bomen staan in een te kleine boomspiegel en de gestelwortels groeien tussen de opsluitbanden door en direct onder de klinkerverharding. Onder de schuine keerwand is geen sprake van opdruk van verharding.

In de toekomstige situatie komen de bomen in een smalle beplantingsstrook te staan. Deze wordt naar inschatting ongeveer 2 m breed. Dit is echter te smal voor alle gestelwortels, deze bevinden zich in een zone van minimaal 3 m vanaf de opsluitband. Er is dus wortelkap nodig.

- Alle bestrating binnen 2 m van de bomen handmatig te verwijderen.
- De groenstrook verbreden tot minimaal 4 m zodat de bomen in het midden van de strook komen te staan en er voldoende ruimte is voor toekomstige wortelgroei.
- Indien dit niet haalbaar is, alle straatzand wegzuigen en vervangen door bomenzand. Aanwezige wortels kunnen mogelijk behouden blijven door deze naar beneden te 'duwen' en het bomenzand er boven op aan te brengen.
- Wortelkap zo beperkt mogelijk houden en dit onder toezicht van boomtoezichthouder laten uitvoeren.

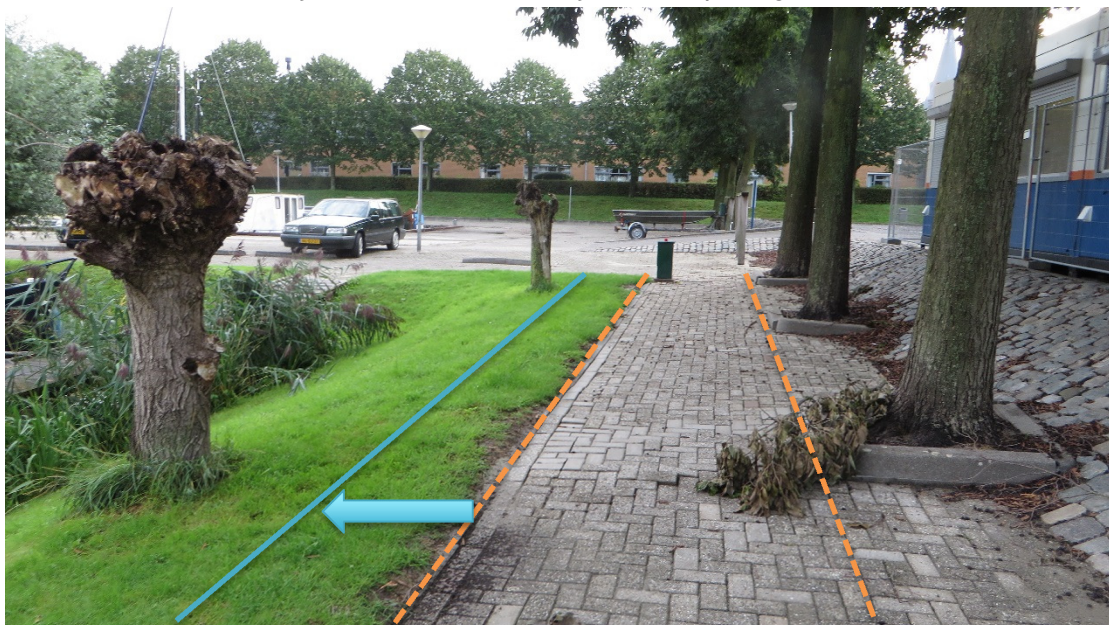
Voor de elzen 5-7 is de opdruk van verharding op dit moment veel minder, maar gelden dezelfde randvoorwaarden. Een groenstrook van 2 m zal onvoldoende zijn om (toekomstige) wortelopdruk te voorkomen. Er zal, indien er verharding direct naast de stamvoeten komt zoals voorgesteld in de ontwerpen, grote kans zijn op toekomstige opdruk van verharding door beworteling.

De groenstrook waarin de elzen komen te staan noopt tot verlegging van het pad richting de wilgen, met ongeveer een meter. Hierbij komen de wilgen ongeveer 1 m vanaf het pad te staan. Er zal hinder zijn van de bomen, tenzij deze frequent geknot worden.

Foto 9: Situatie boom 5-7 (rechts) en boom 8 en 9 (links, beide dood). Toekomstige verharding (oranje) zou wat verschoven moeten worden om toekomstige opdruk te voorkomen.

De afstand tussen knotwilgen en pad wordt ongeveer 1 m. Er is kans op wortel schade en de doorwortelbare ruimte wordt verkleind.

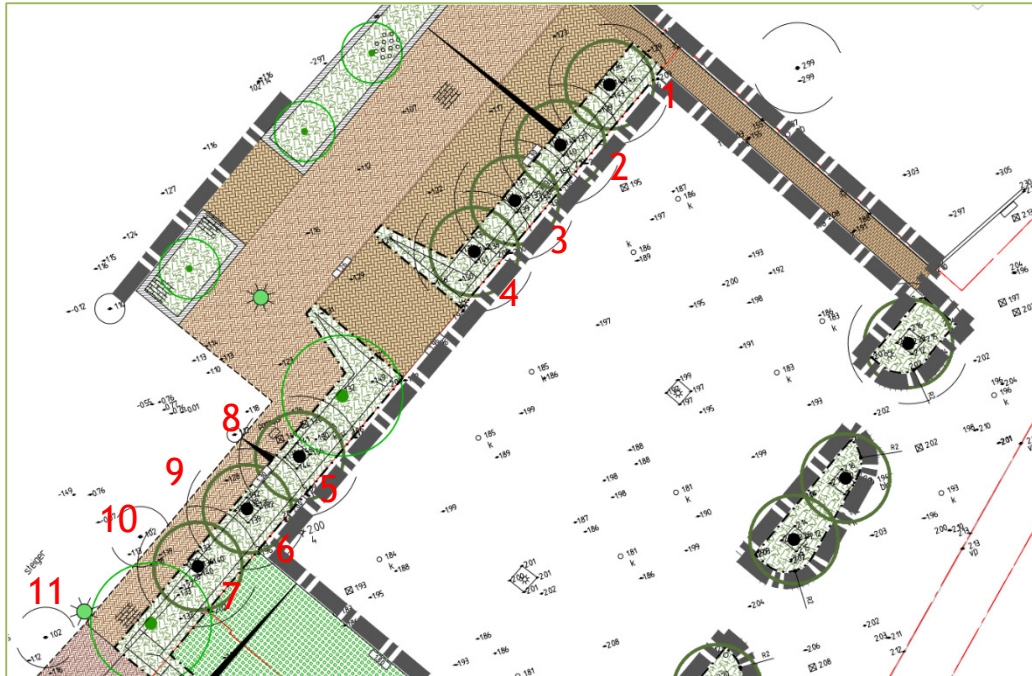
Figuur 10: Situatie boom 1-11 en toekomstig ontwerp.

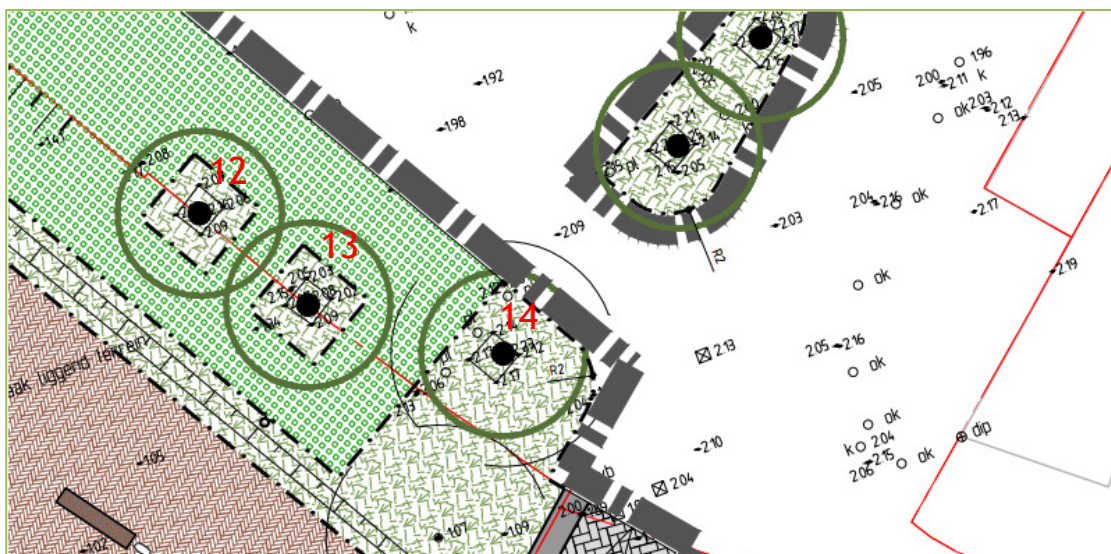
Deze elzen zorgen nu voor opdruk van verharding en staan in een te kleine plantspiegel. De geplande bestratingsstrook met grasbetonstenen waarbinnen deze bomen komen te staan zorgt voor een beperkte ondergrondse verbetering van de situatie voor de bomen. De acacia komt geheel in de beplanting te staan, ondergronds zijn hierdoor geen negatieve effecten te verwachten en zal de situatie per saldo verbeteren.

Figuur 11: Situatie boom 12-14 en toekomstig ontwerp.

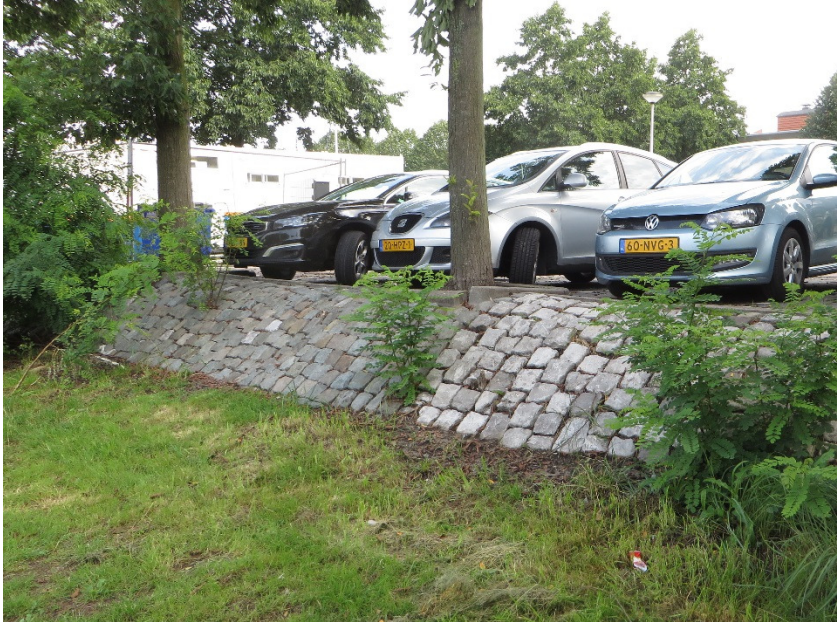
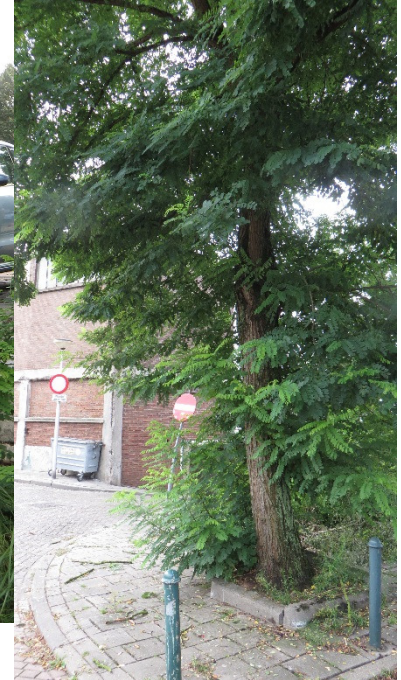
Foto 12: Boom 12,13 en boom 14 (inzet).

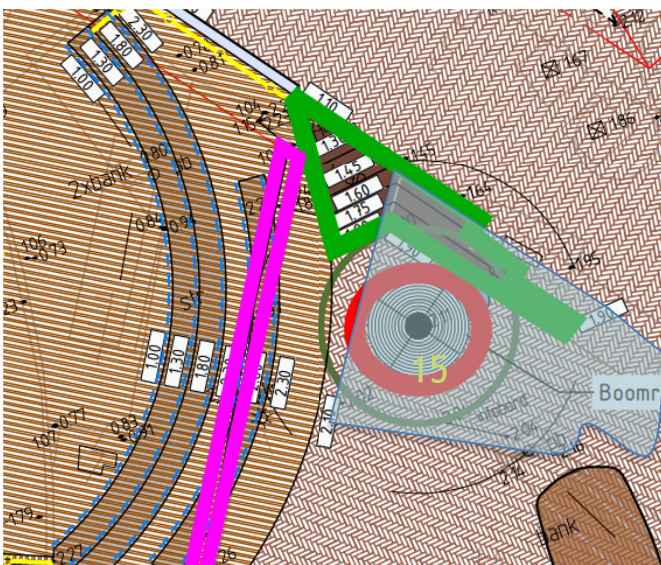
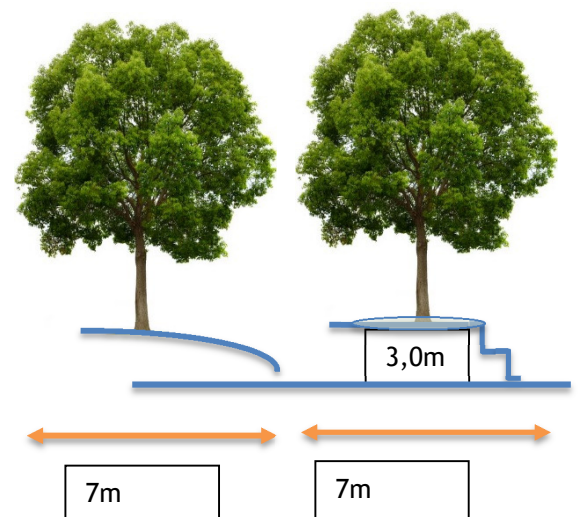
De boom staat in een ruim beplantingsvak van 7 m breed (blauwe arcering figuur 13) en komt in de toekomstige situatie in een boomrooster te staan. Deze is 3 m breed (rood). Verder komt er een trap (groen in figuur 13) om het hoogteverschil tussen de Kade en huidig niveau van de boom op te vangen. Deze trap komt ongeveer 3m vanaf het hart van de stamvoet te staan, op een halve meter vanaf de huidige rand beplantingsvak. Een keerwand wordt geplaatst op een aantal meter van de boom (paars). Deze komt buiten de invloedssfeer van de boom.

Figuur 13: Toekomstige situatie boom 15

Door de plaatsing van het boomrooster wordt de groeiplaats verkleind. Deze groeiplaats is nu meer dan 7 x 7 m in oppervlak (hoewel de boom 1,5 m vanaf het voetpad staat). In de toekomstige situatie komt de boom geheel in de bestrating. Dit betekent een vermindering van het doorwortelbare volume. Er is daardoor reële kans op vermindering van conditie en wortelsterfte en/of wortelschade.

- Aanpassing ontwerp bij boom 15 door boomrooster te vervangen door beplantingsvak van minimaal 4 x 4 m oppervlak of 5 m in diameter.
- Boom 15 te beschermen middels het plaats van bouwhekken rondom de boom op minimaal 3 m afstand van de stam.
- Boom 26 en 27 te beschermen door het plaatsen van bouwhekken tussen bestrating en boom rondom de bomen.
- Alle bestrating binnen 2 m van de bomen handmatig te verwijderen.
- De bomen waar nodig op te kronen om hinder van laaghangende takken weg te nemen.

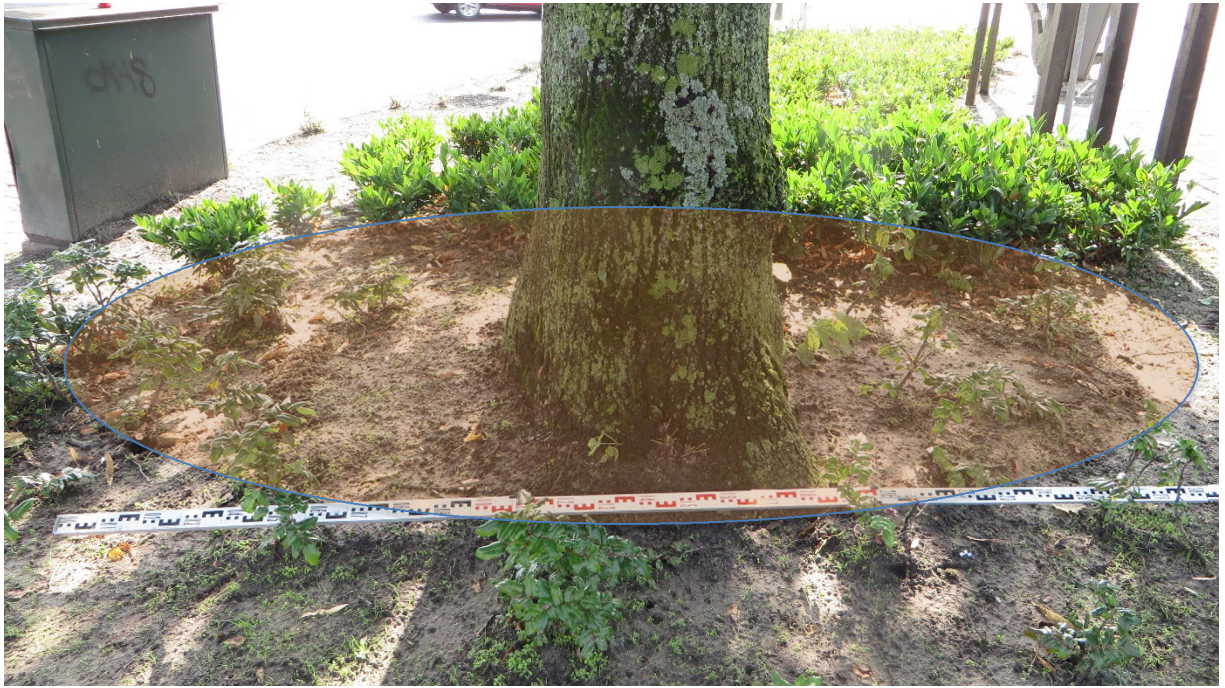
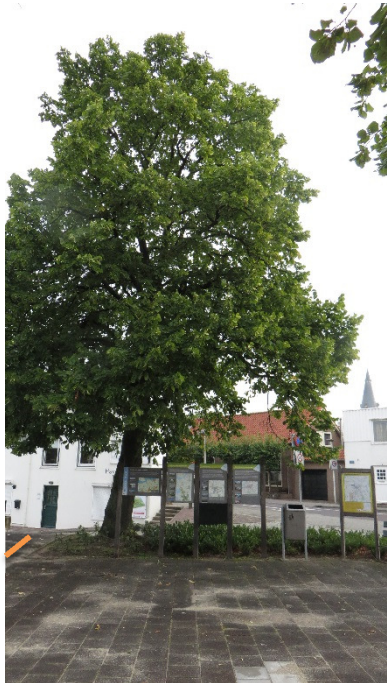
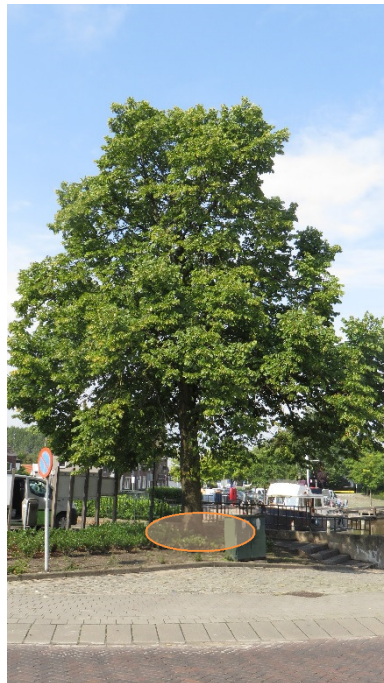
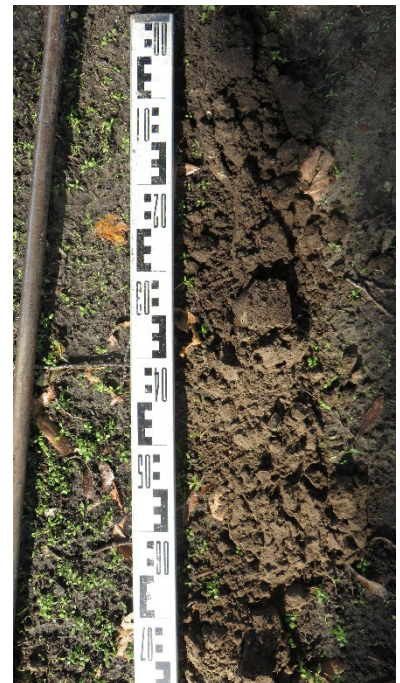
Foto 15-18: Boom 15 met situering boomrooster.

De trap begint net buiten het boomrooster en eindigt op straatniveau. Er is kans op wortelschade of sterfte door aanleg van de trap en vermindering van doorwortelbare ruimte.

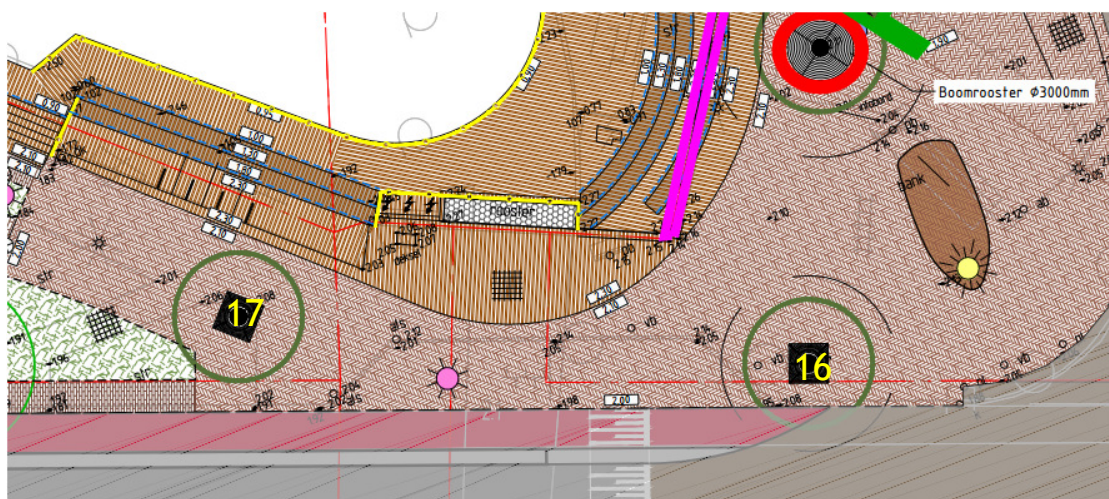
Boom 16: Deze boom staat in verharding en dit blijft zo. Er is kans op wortelschade bij aanleg en herstraatwerk.

Boom 17: Deze boom staat in beplanting en komt in de verharding te staan. Er is kans op wortelschade bij verwijdering van de beplanting en aanleg van het straatwerk.

Figuur 19: Toekomstige situatie boom 16 en 17

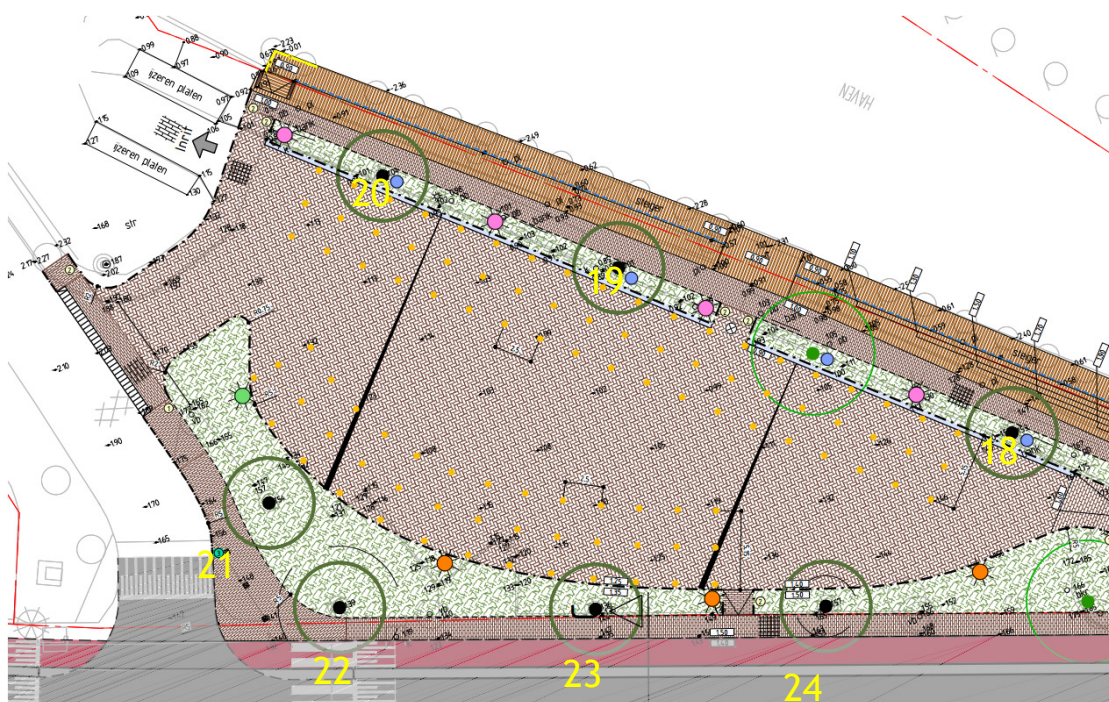
Boom 18-20: De huidige bomen staan in verharding en komen in een 2 m brede groenstrook te staan. Er is kans op wortelschade bij aanleg en herstraatwerk.

Boom 21 en 22: De bomen staan nu in een groenstrook en in de toekomstige situatie blijft dit zo. Bij boom 22 komt er een opsluitband aan de wegzijde van 50 x 50 cm, waardoor deze boom grote kans loopt op wortelschade.

Boom 23 en 24: De huidige bomen staan in verharding en komen in een 2 m brede groenstrook te staan. Er is kans op wortelschade bij aanleg en herstraatwerk.

Figuur 20: Toekomstige situatie boom 18-24

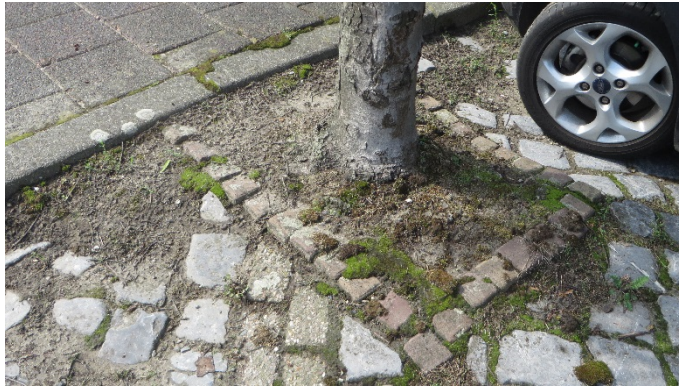
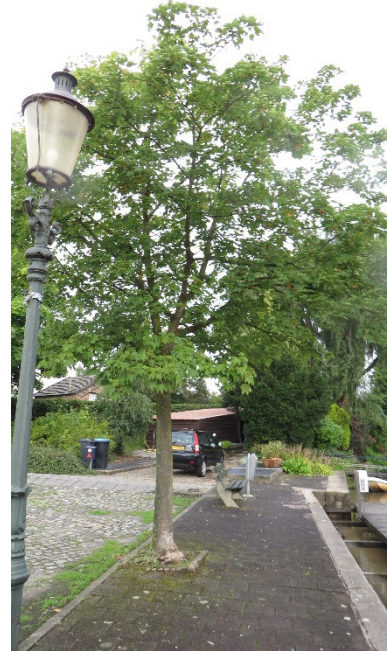
Foto 21/ 22: Boom 23 en boom 20

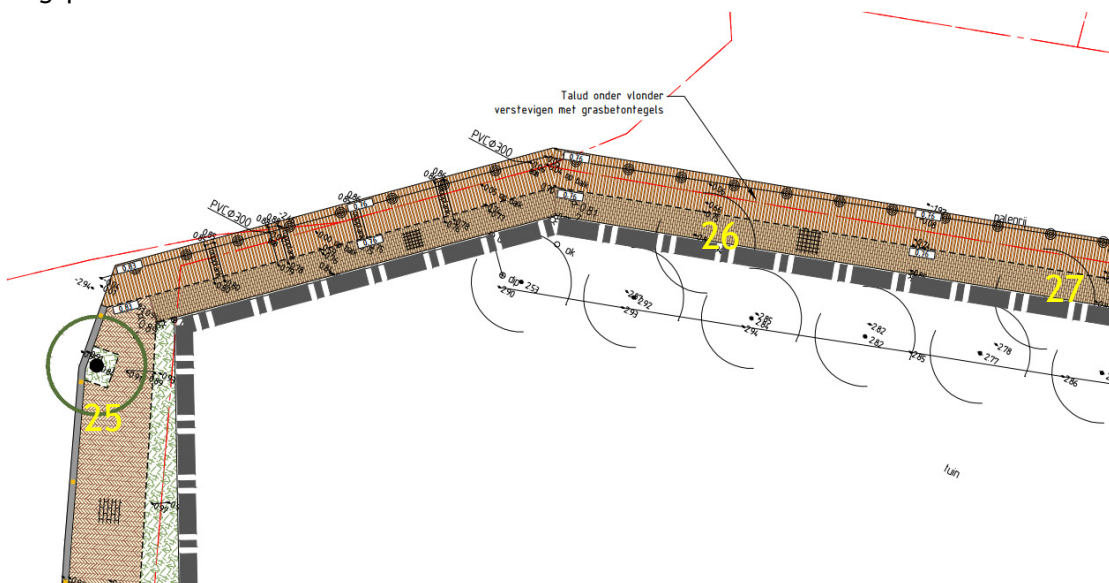
Boom 25 komt direct naast de aan te passen kademuur te staan. Ook wordt het huidige plantvak verkleind en komt de boom in de bestrating te staan. Er is grote kans op wortelschade door noodzakelijke verwijdering of inkorting van wortels. Tevens wordt de doorwortelbare ruimte sterk ingeperkt.

Figuur 23: Toekomstige situatie boom 25-27.

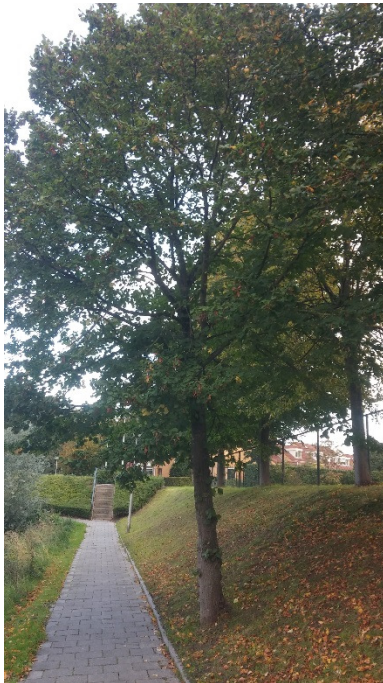
Foto 24: Boom 27

Boom 26 en 27 staan ongeveer 50 cm vanaf het voetpad. Tevens staan de bomen aan de achterzijde in een grastalud. Behalve een vervanging van de tegels verandert er niet veel. Er is kans op wortel-/stamschade bij aanleg en herstraatwerk.

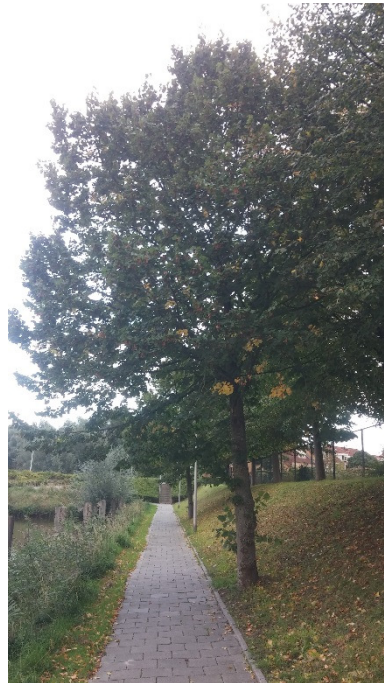
Foto 25: Boom 26

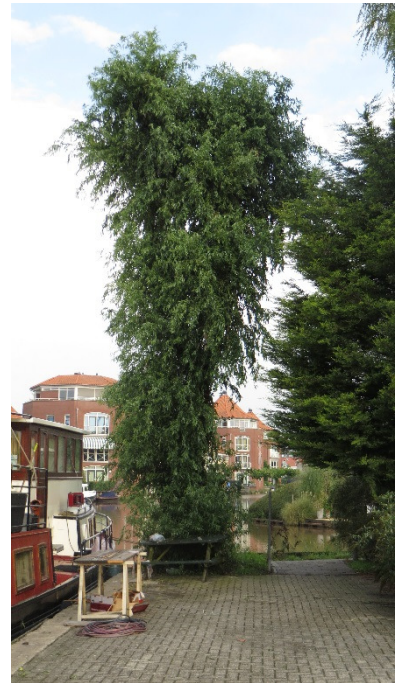
Foto 26: Boom 25

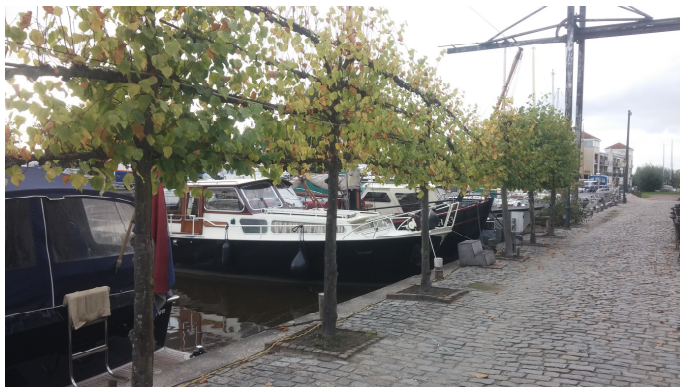
Deze 6 leilinden staan in de verharding. Bij herstraatwerkzaamheden is er kans op wortel/stamschade.

Foto 27: Boom 28-33

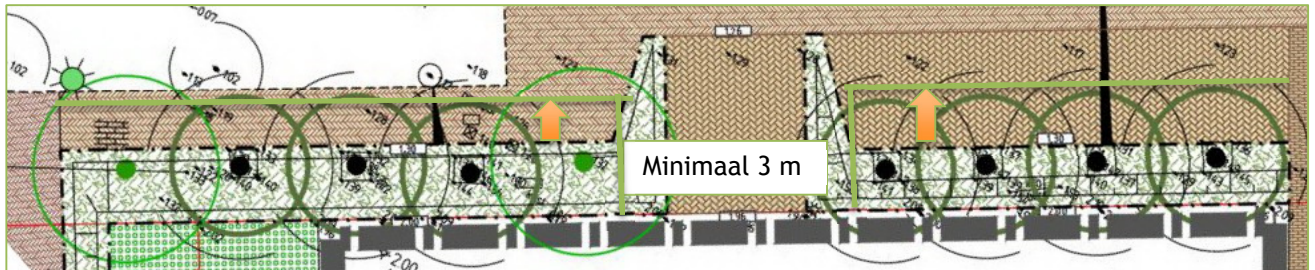
Figuur 23: Maatregelen boom 1-7

- De bomen op te kronen om hinder van laaghangende takken weg te nemen.

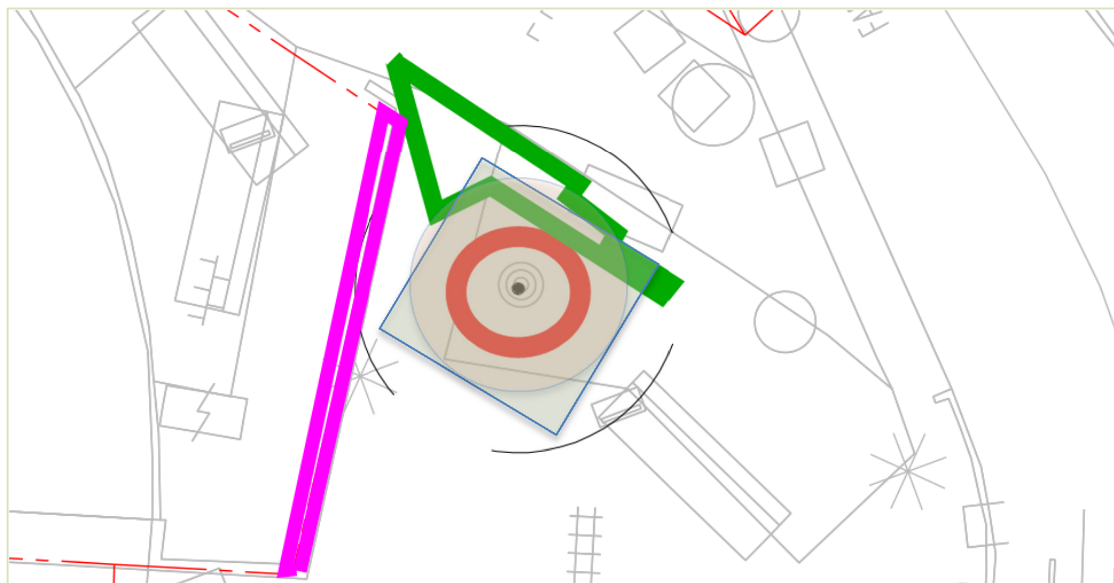
Figuur 24: Aanpassing boom 15.
