# Bouwkundige inspectie

(aankoopkeuring)

Pastorie Kranenburg, Ruurloseweg 103  
te Vorden

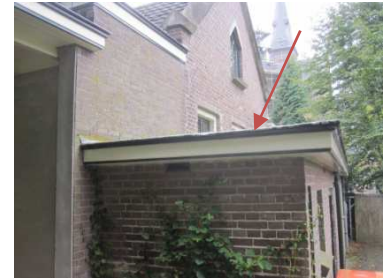
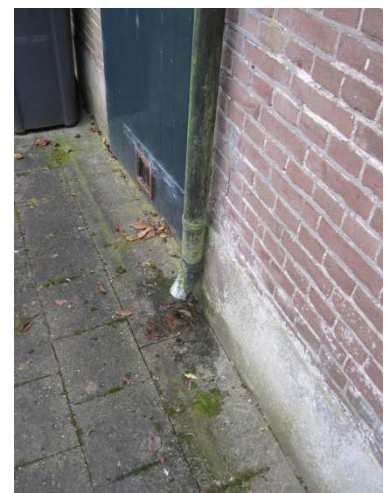
De twee hwa's aan de achterzijde van de gang richting de kapel (onder dakvlak 11) zijn geheel of gedeeltelijk van

kunststof en wateren direct af op het maaiveld, waardoor het hieronder gelegen straatwerk uitspoelt en verzakt.

Bij de rechter hwa zijn tevens sporen van lekkage zichtbaar op het metselwerk, met uitspoeling van het voegwerk. Bij het vervangen van de dakbedekking van dakvlak 11 dient de aansluiting op deze hwa te worden hersteld. De hwa's daarnaast te vervangen in zink of koper (incl. bevestigingen) en aan te sluiten op het riool (op de hoek van de veranda) (\*\*1).

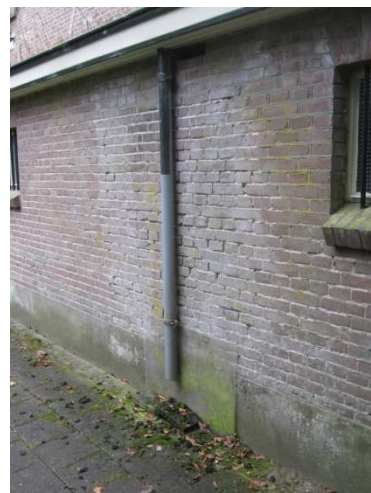
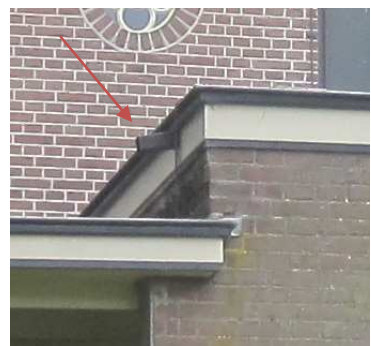
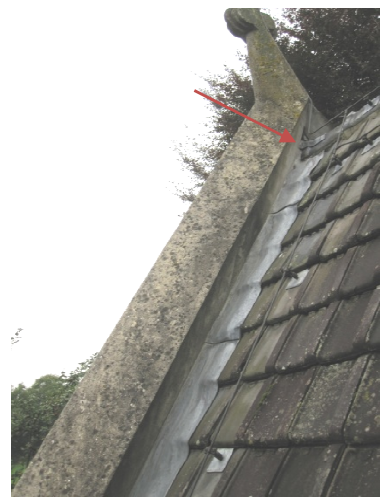
Onder de afdekking van dakvlak 7 en 9 mist bij de nok een loodslabbe (\*2). Bij dakvlak 9 zit tevens een 'bitumen' slabbe.

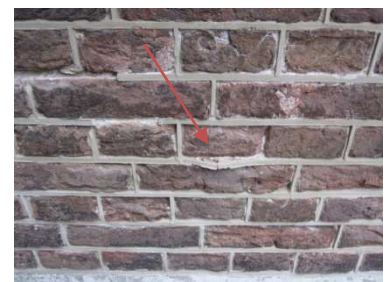
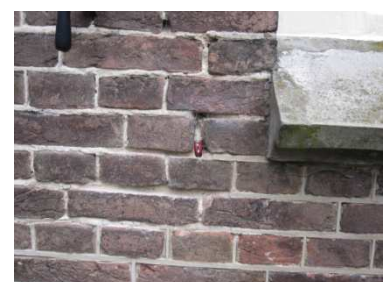
Plaatselijk is het voegwerk recent nog bijgewerkt. Door de oorspronkelijke, erg smalle voeg en het verzanden van de eronder gelegen, oude voeg laat dit nieuwe voegwerk plaatselijk weer los. Ook is het oude voegwerk op sommige plaatsen voor vervanging niet diep genoeg uitgehaald en plaatselijk ook over de baksteen aangebracht. Ook het oude voegwerk is op diverse plaatsen slecht. Er dient ca. 5% van het voegwerk (knipvoeg) te worden vervangen, met name in de voorgevel (\*\*2).

Op andere plaatsen is het voegwerk al eens eerder bijgewerkt met een bastaardmortel en een cementmortel (platvol).

Scheurvorming in het metselwerk, dat zich in het interieur van de zolder nog wel toont, is aan de buitenzijde middels voegwerkherstel cosmetisch hersteld. De bredere voegen t.p.v. de voormalige scheuren in de gevels tekenen zich nog wel duidelijk af.

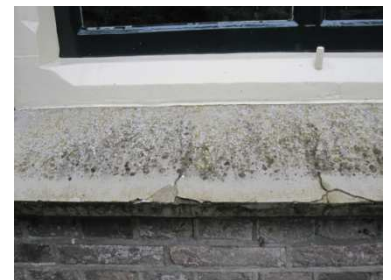
De waterslagen onder de kozijnen (vermoedelijk van kunststeen en later voorzien van een cementlaag) zijn op diverse plaatsen gebroken / gescheurd en reeds meerdere malen hersteld. De schade blijft echter terugkeren. Gezien de sporen zijn de waterslagen in het verleden geschilderd geweest (in baksteen rood). Geadviseerd wordt om de waterslagen egaal te herstellen met reparatiemortel en te voorzien van een coating / verflaag (\*\*3).

De geschilderde waterslag van het toiletvenster in de achtergevel bladdert af.

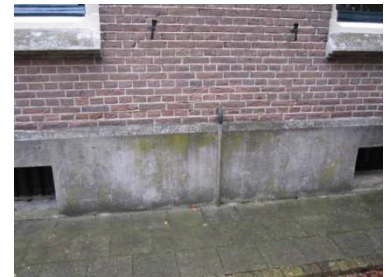
In de gevels zijn nog diverse ijzeren doorvoeren (voormalig leidingwerk) aanwezig, die kunnen leiden tot schade. Geadviseerd wordt om deze te verwijderen en het metselwerk aan te helen. Het betreft een leiding over de oostgevel op begane-grondvloerniveau, een uitloop op de noordoosthoek van de achtergevel op de verdieping en een elektraleiding in de westgevel van het achterhuis t.p.v. het maaiveld. Daarnaast zou een leiding over de achtergevel van de gang kunnen worden verwijderd (\*\*1).

Tevens is nog een oud elektrapunt op de zuidoosthoek aanwezig, waar momenteel geen aansluiting voor is voorzien.

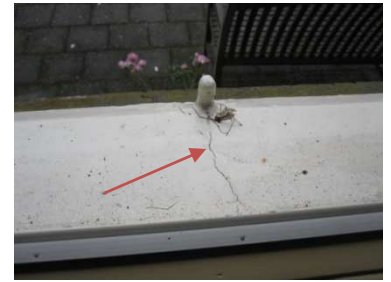
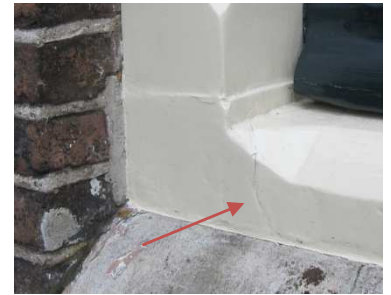
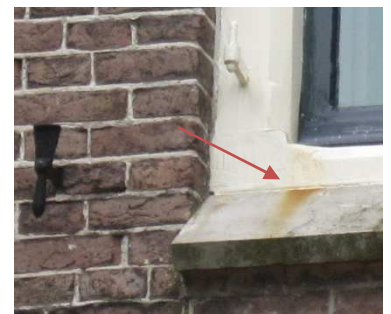
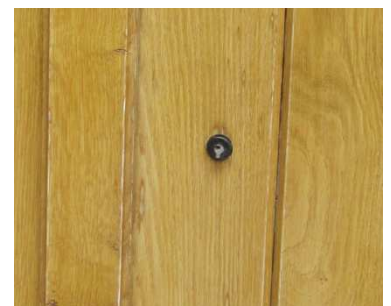
De kozijnen verkeren over het algemeen in een goede staat. Bij het achterhuis zijn twee stijlen op een verkeerde wijze aangeheeld. Bij een evt. volgend herstel op de juiste manier (afwaterend vanaf de muur) te wijzigen.

Bij het linker raam op de verdieping in de voorgevel is t.p.v. de duim een zwelling zichtbaar, waarschijnlijk door het oproesten van de duim; duim uit te nemen en roestwerend te behandelen; kozijnstijl voor herplaatsing van de duim te herstellen en schilderwerk herstellen (\*4).

De onderdorpels van de kozijnen zijn van natuursteen (zandsteen?) en in dezelfde kleur als de houten kozijnen meegeschilderd. T.p.v. de ijzeren nokken voor het vastzetten van de persiënnes zijn diverse dorpels gescheurd. Alle nokken zouden best door rvs316 kunnen worden vervangen (in totaal 20 stuks) om verdere scheurvorming te voorkomen (\*3). Ook op de hoeken met de kozijnstijlen vertonen ca. 30-50% van de onderdorpels scheurvorming en leksporen van roest door het oproesten van de doken tussen onderdorpel en houten kozijnstijlen. Geadviseerd wordt om de doken op termijn te vervangen en de dorpels te herstellen als deze vrijwel geheel losgescheurd zijn. Preventieve vervanging geeft namelijk net zoveel schade en is kostbaar (\*\*4 / \*\*\*2). Na vervanging van nokken en doken de onderdorpels herstellen met reparatiemortel.

De persiënnes (oost, zuid en westzijde), die nu in opslag staan in de voormalige stookruimte, behoeven grondig herstel. Mogelijk dienen de persiënnes van de zuidzijde daarbij geheel vernieuwd te worden. De persiënnes van de oostzijde behoeven het minste herstel (\*\*5).

Van de voordeur is de deurknop op de loopdeur 'afgebroken'; te vervangen (zwart gelakt gietijzeren knop) (\*9).

Bij het achterhuis ontbreken twee duimen voor het ophangen van de persiënnes. De duimen zijn hier aan de achterzijde niet geschilderd door de kleine afstand tot de gevel, waardoor er roestvorming op deze zijde is ontstaan.

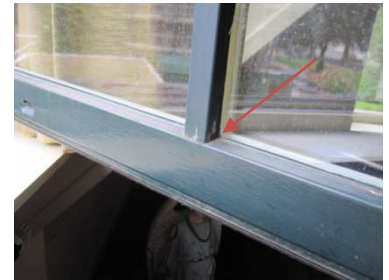
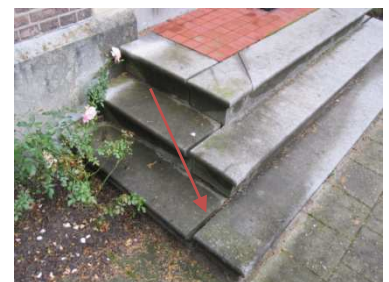
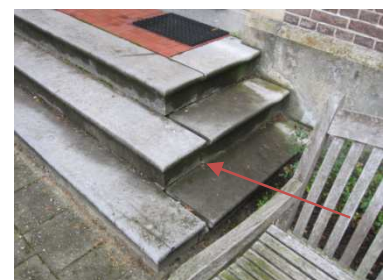
De bordestrap voor de entree is verzakt. De voegen tussen de verschillende natuursteen elementen staan open. Voor herstel dient de gehele trap te worden weggenomen en een nieuwe fundering te worden aangebracht. Na herplaatsing van de elementen dient het geheel gevoegd te worden.

Het tegelwerk van de bovenzijde dient hierbij als geheel of per tegel hergebruikt te worden (\*\*6).

Bij de tegelvloer van de veranda (uit twee perioden) is bij de doorgang een open voeg aanwezig; te voegen.

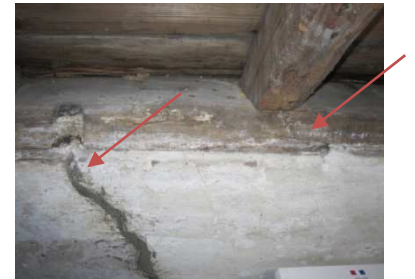
Op verschillende plaatsen in de kap zijn sporen van oude aantastingen door insecten aanwezig. Momenteel zijn geen sporen van actieve aantasting (door vocht, zwam of insecten) aanwezig.

De muurplaten zijn plaatselijk aan de bovenzijde aangetast.

Een spoor bij het middelste spant aan de zuidzijde is aan de onderzijde deels gerot.

Aan de noordzijde is ca. in het midden tussen de topgevel en het oostelijke spant (grootste overspanning tussen de spanten in deze richting) een spoor die t.p.v. een las in de muurplaat de muurplaat naar buiten drukt. Dit is tevens de oorzaak van de bolling in het boeideel in de achtergevel en de scheurvorming in het metselwerk. Er dient meer verband in de kap gebracht te worden door een betere verbinding tussen de sporen en de flieringbalken en evt. door de flieringbalken te verzwaren (\*5).

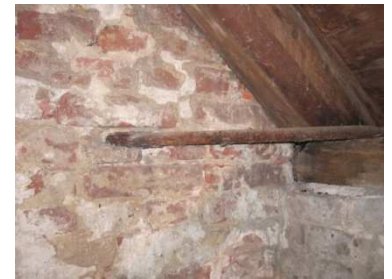
Een aantal (blind)ankers, die op de zolder de kopgevels verbinden aan de kapconstructie (flieringbalken en muurplaten) roesten. Deze dienen (zeker als ze bij het nieuwe gebruik van het pand in een voorzetwand verdwijnen) roestwerend behandeld te worden.

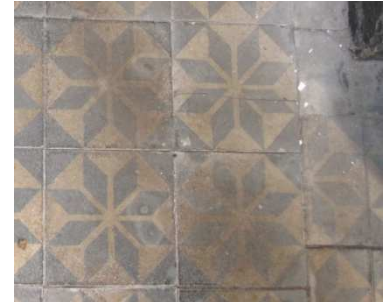
In de gangen op de begane grond liggen tegelvloeren (patroontegels). In de gang na de hal bij de veranda ligt het tegelwerk grotendeels los (\*\*3).

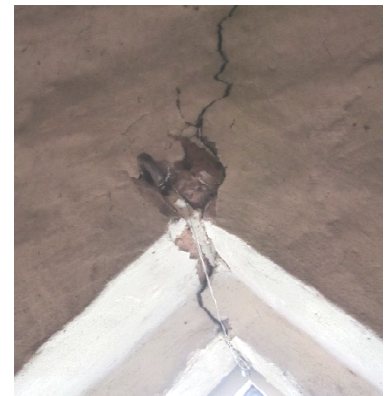
Op de zolder zijn op diverse plaatsen in de borstweringen scheuren aanwezig, met name aan de noordzijde. In de gevel zijn deze scheuren door voegwerkherstel reeds (cosmetisch) hersteld. Ook in de oostgevel is boven en onder één van de keperboogvormige vensters en vanuit een flieringbalk scheurvorming aanwezig (\*\*7).

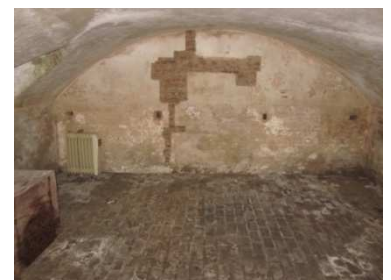
Het stucwerk in het toilet en de keuken op de begane grond vertoont schade n.a.v. een inmiddels verholpen lekkage van de erboven gelegen badkamer.

Het stucwerk op de tongewelven van de kelders zit plaatselijk los. Indien gewenst kan dit worden hersteld (met een mineraal pleistersysteem) (\*\*4).

N.a.v. de eerder genoemde lekkage van de badkamer heeft het tegelwerk in het toilet op de begane grond gedeeltelijk zijn hechting op de ondergrond verloren (\*\*5).

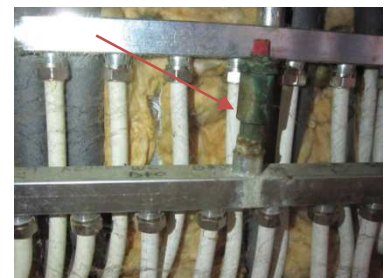
Aansluitingen:  
In de eetkamer en de woonkamer zijn achter de lambrisering verdelers weggewerkt. Aan de zijde van de eetkamer (oostzijde) corrodeert en lekt het ventiel. Om lekkages te voorkomen dient het ventiel te worden vervangen (\*8).
