## Toelichting bij vergunningaanvraag 2328429

### **Tilia tomentosa cv / Zilverlinde cv**

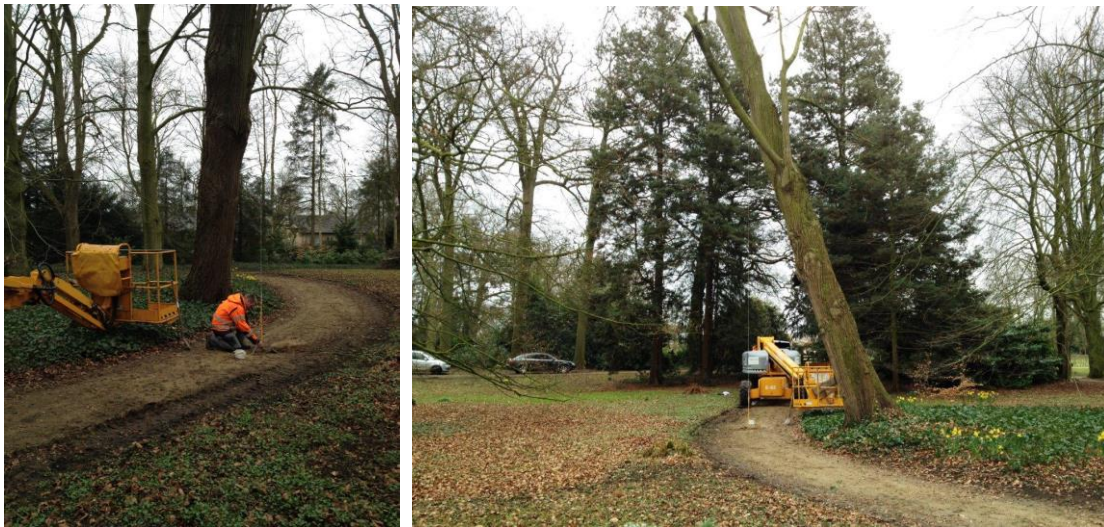
Omdat de Parkcommissie meende dat de monumentale Zilverlinde nr. 140 in de boswei gedurende het laatste jaar behoorlijk verder leek te hellen en mede op basis van het laatste VTA-onderzoek dd november 2012 is medio maart 2016 een meting uitgevoerd. De uitkomst was verontrustend: de **scheefstand** bleek **fors toegenomen** t.o.v. de meting najaar 2013, namelijk **ter hoogte van het meetpunt 18 cm, i.e. 75 cm t.h.v de kroon**.

Lijkt of boom zuidwest uit de grond getrokken wordt. Stam groeit sneller dan wortels. Onvoldoende bodemplucht door verdichting

Afwijkingen: grondscheuren/kantelende kluit; scheefstand; vormafwijking stamvoet

Bij de meest recente meting medio maart 2016 bleek de scheefstand opnieuw toegenomen t.o.v. de meting najaar 2013, namelijk ter hoogte van het meetpunt 18 cm, d.w.z. 75 cm t.h.v. de kroon.

1. Niets doen, i.e. de boom zal op enig moment omvallen ( kroon in blad impliceert nog meer gewicht richting hellende zijde ), waarbij twee andere monumentale bomen, een Plataan en een Beuk, meegetrokken worden. Bovendien betekent deze situatie een voortdurend risico voor de bewoners en aanwezigen in het bosgedeelte van het park.
2. Vellen en herplanten

Om veiligheidsredenen kiezen de bewoners/het Parkbestuur en de Parkcommissie voor vellen en herplanten.

Omdat de gevaarzetting nog groter wordt als de kroon eenmaal in blad is verzoeken wij u ons toestemming tot een 'noodkap' te verlenen.
