Rapportage herinspectie

Oprichtgever:	Gerbuvet Vastgoed B.V. Lokhorstweg 34 3851 SE Ermelo
Locatie inrichting:	Gerbuvet B.V. Lokhorstweg 34 3851 SE Ermelo
Oprichtnemer:	Antea Inspection B.V. Regio Noord Postbus 10256 1301 AG Almere
Datum gereedmelding:	11 juni 2014 (schriftelijk)
Datum herinspectie:	27 juni 2014
Inspecteur:	De heer A. Greeve
Datum voorgaande inspectie:	21 maart 2014
Kenmerk rapportage voorgaande inspectie:	268337 d.d. 4 april 2014
Geïnspecteerde voorziening:	Wasplaats
Wijzigingen gegevens voorziening t.o.v. eerste inspectie:	Geen
Inspectiecriteria:	AS SIKB 6700 (protocol 6701)
Registratienummer SIKB:	50214

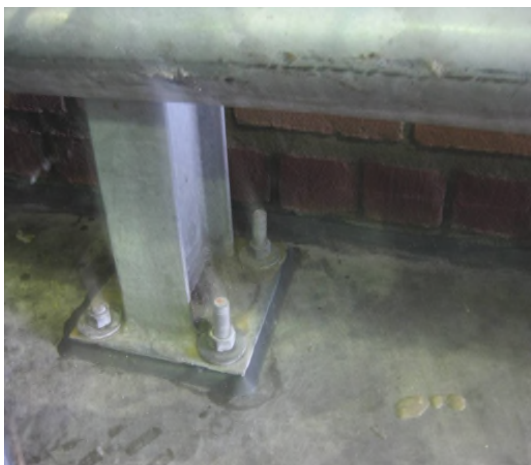
Fotonummer: 1
Omschrijving: Voetplaten en aansluiting randmuur zijn vloeistofdicht afgewerkt.

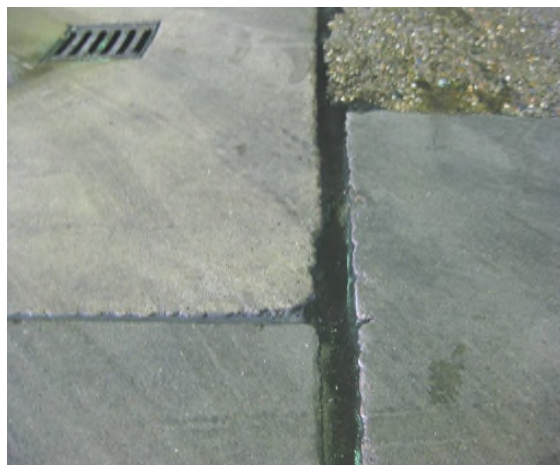
Fotonummer: 2
Omschrijving: Voegen zijn vervangen en/of gedeeltelijk vloeistofdicht hersteld.

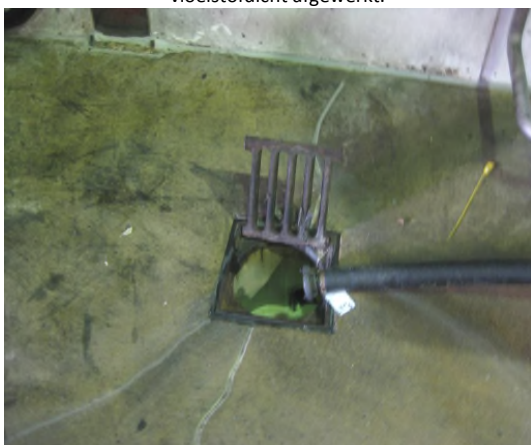
Fotonummer: 3
Omschrijving: Scheurvorming en onthechting voeg rondom kolk zijn vloeistofdicht hersteld.

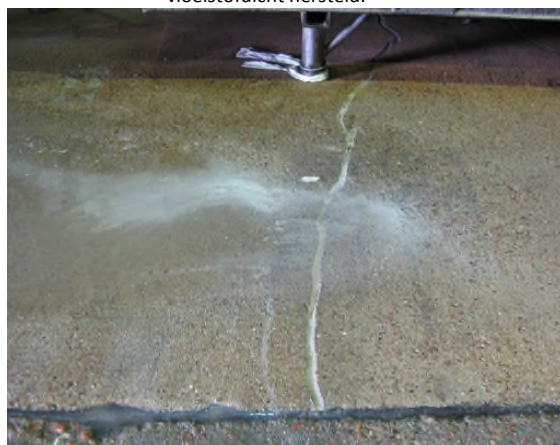
Fotonummer: 4
Omschrijving: Scheurvorming onder spoelbak is vloeistofdicht hersteld.

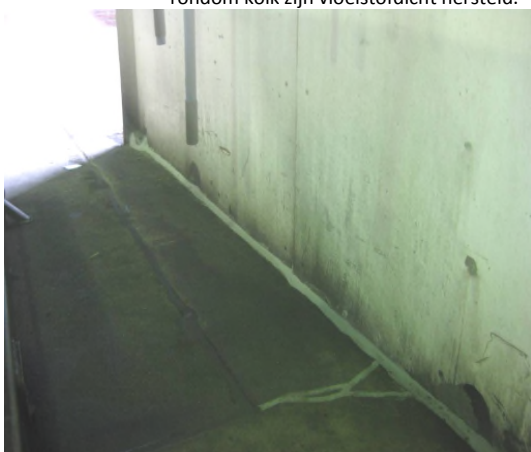
Fotonummer: 5
Omschrijving: Driehoeksvoeg langs wand is vervangen.

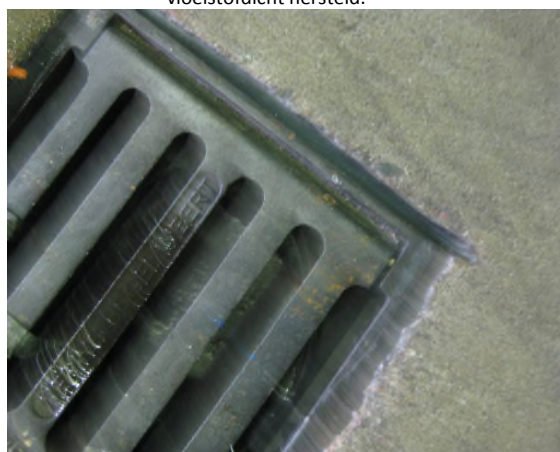
Fotonummer: 6
Omschrijving: Voegen rondom kolk vloeistofdicht hersteld.
