## **RAPPORTAGE BOMEN EFFECT ANALYSE**

AVIKO STEENDEREN

**RAPPORT:** BEA-270115A-165.2

**OBJECT:** HERINRICHTING OMGEVING AVIKO TERREIN

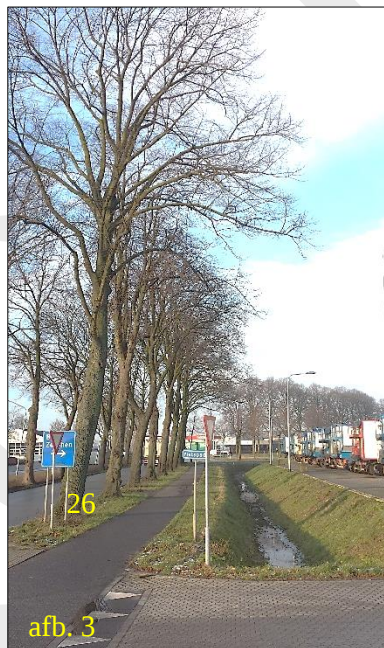
**Afbeelding 3; Watergang parallel aan het fietspad. Watergang is recent (enkele jaren).**

- Hoewel de watergang c.q. wadi (aangeduid met G in bijlage 1.3) slechts enkele jaren geleden is gerealiseerd, zal het dempen van deze watergang van invloed kunnen zijn op de waterhuishouding voor de nabij staande bomen. Tevens dient rekening gehouden te worden met verwijdering en afvoer van de toplaag c.q. grasvegetatie van het gehele talud, daar het vergraven van niet stabiel organisch materiaal leidt tot verrotting in de bodem en derhalve zuurstof uit de bodem wordt onttrokken. Ook de boomwortels zullen bij zuurstofarme of zuurstofloze omstandigheden afsterven.

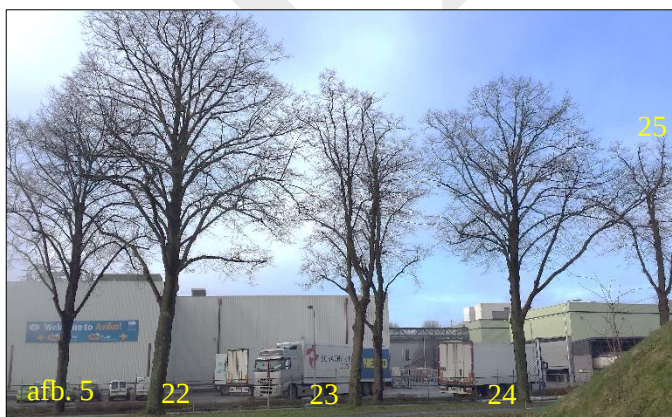
**Afbeelding 5; De boomnummers 23 en 25, aan de oostzijde van de straat vertonen een verminderde conditie en groeivermogen.**

- De kronen van de boomnummers 23 en 25 zijn naar aanleiding van een teruglopende conditie ingenomen en zullen naar verwachting vaker moeten worden ingenomen en/of een verhoogde snoeifrequentie kennen.

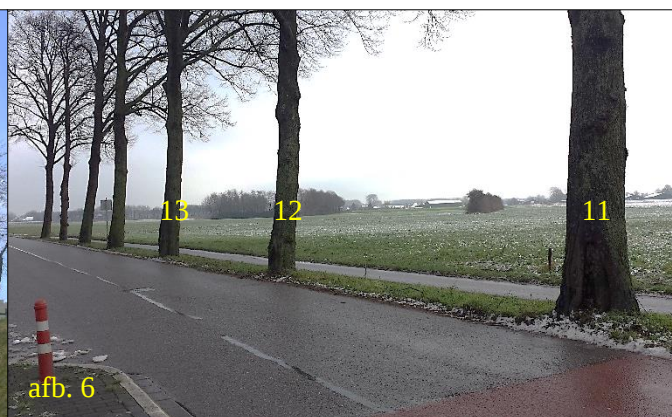
**Afbeelding 6; De bomen 11, 12 en 13 zijn door meerdere aanrijdingen fors beschadigd en lokaal ingerot.**

- Door veelvuldige aanrijdingen zijn meerdere bomen beschadigd, waardoor grote wonden aan de stamvoet en stam zijn ontstaan. Daar waar de wonden zich bevinden ter hoogte van het maaiveld, zullen deze onder vochtigere omstandigheden eerder inrotten. Bij de boomnummers 3 en 11 t/m 13 is al in toenemende mate sprake van houtrot, waarop wordt geadviseerd deze bomen nader te onderzoeken.

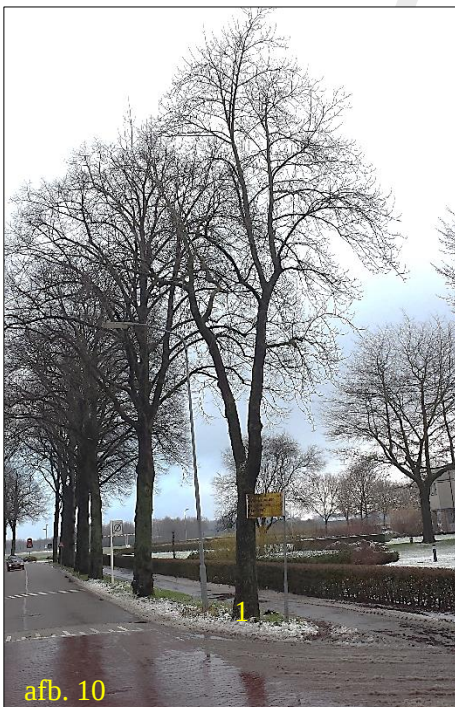
Afbeelding 10; boom 1 heeft een ongunstige kroonopbouw en staat op een ongunstige standplaats.

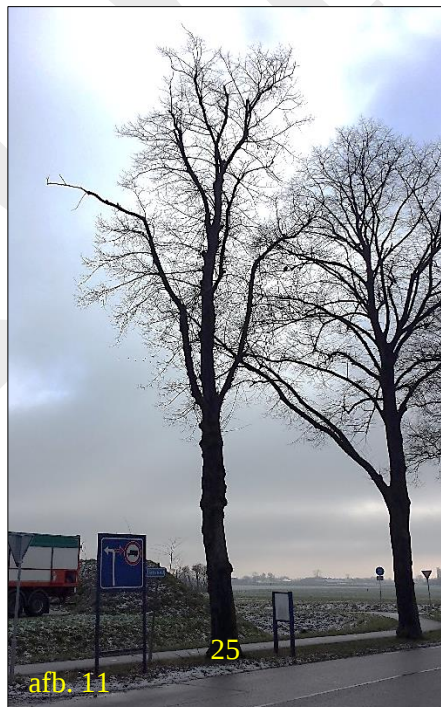
Afbeelding 11; Enkele bomen, zoals boom 25 is afgebeeld verkeren in een verminderde conditie.

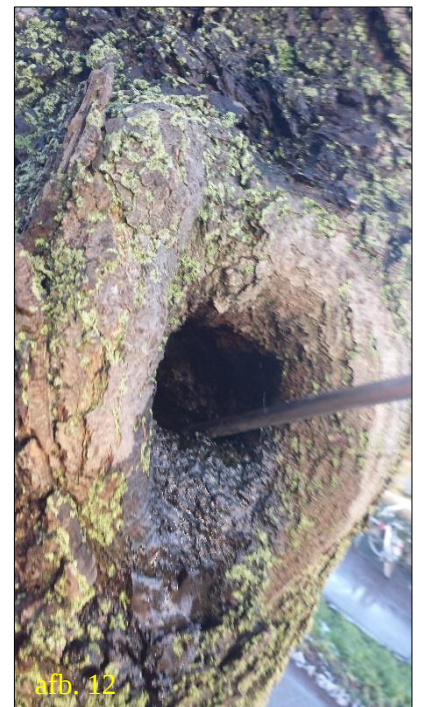
Afbeelding 12; Bij enkele bomen is nader onderzoek op hoogte uitgevoerd.

- Oude snoeiwonden en/of hogere stamwonden zijn lokaal ingerot en waar mogelijk aansluitend bij het onderzoek op hoogte nader geïnspecteerd. Bij het onderzoek zijn geen mechanische gebreken als gevolg van inrotten geconstateerd.

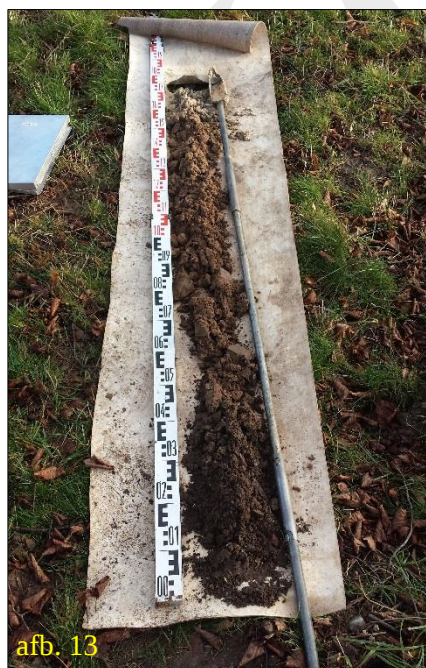
afb. 13  
Profiel A; nabij boom 24.

Profiel A is binnen de kroonprojectie van boom 24 verkregen, daar waar de nieuwe inrit C2 wordt gerealiseerd.

De bovenste 30 cm bestaat uit een matig humusrijke, sterk lemige zandgrond gemengd met puinresten. Vanaf -30 tot -120 bestaat de bodem uit een matig vochtige, humusarme leemgrond. Tot -110 cm diepte wordt enige wortelactiviteit waargenomen in de vorm van haarwortels. Na -120 cm tot een diepte van -150 cm bevindt zich humusloos geel zand, waarna deze over gaat wit, humusloos zeer fijn zand. In deze bodemlaag komen nog leemfracties voor en komen we erosievlekken tegen, welke blijk geeft van stijgend grondwater.

Bij het geboorde profiel nabij boom 24 is gebleken dat de stijghoogte van het grondwater hier tot -1.50 meter onder het maaiveld voorkomt. We spreken in dit geval van een contactprofiel\*.

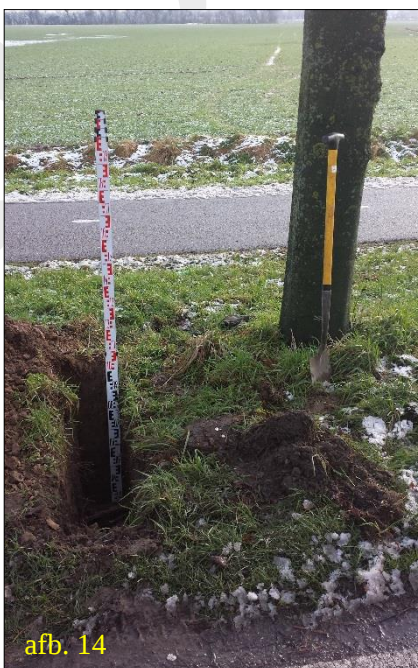
afb. 14  
Profiel B; boom 44

Profiel B is verkregen op 80 tot 110 cm uit de stamvoet van boomnummer 44, waarbij er haaks op de bomenrij is gegraven. Bij dit profiel is niet alleen de bodemsamenstelling en de doorwortelde diepte beoordeeld, maar is tevens gekeken of de boom ook is te verplanten.

De bovenste 15-20 cm bestaat uit een matig humusrijke, matig fijne en licht lemige zandgrond. Tussen het straatprofiel en de boom is de toplaag sterk vermengd met puinresten. In deze bodemlaag komen alleen haarwortels voor.

Vanaf -20 tot -100 bestaat het profiel uit een matig verdichte leemlaag met een matig intensieve beworteling tot -90 cm. De maximaal gemeten worteldiameter bedraagt 3-5 cm.
