# Bomen Effect Analyse

5 bomen perceel Westdam 1 in Steenbergen

Uw kenmerk: -  
Onze referentie: BEA092016002  
Type onderzoek: Bomen Effect Analyse (BEA) en waardebeoordeling  
Straat/locatie: Westdam 1  
Plaats: Steenberg  
Datum onderzoek: 21 september 2016

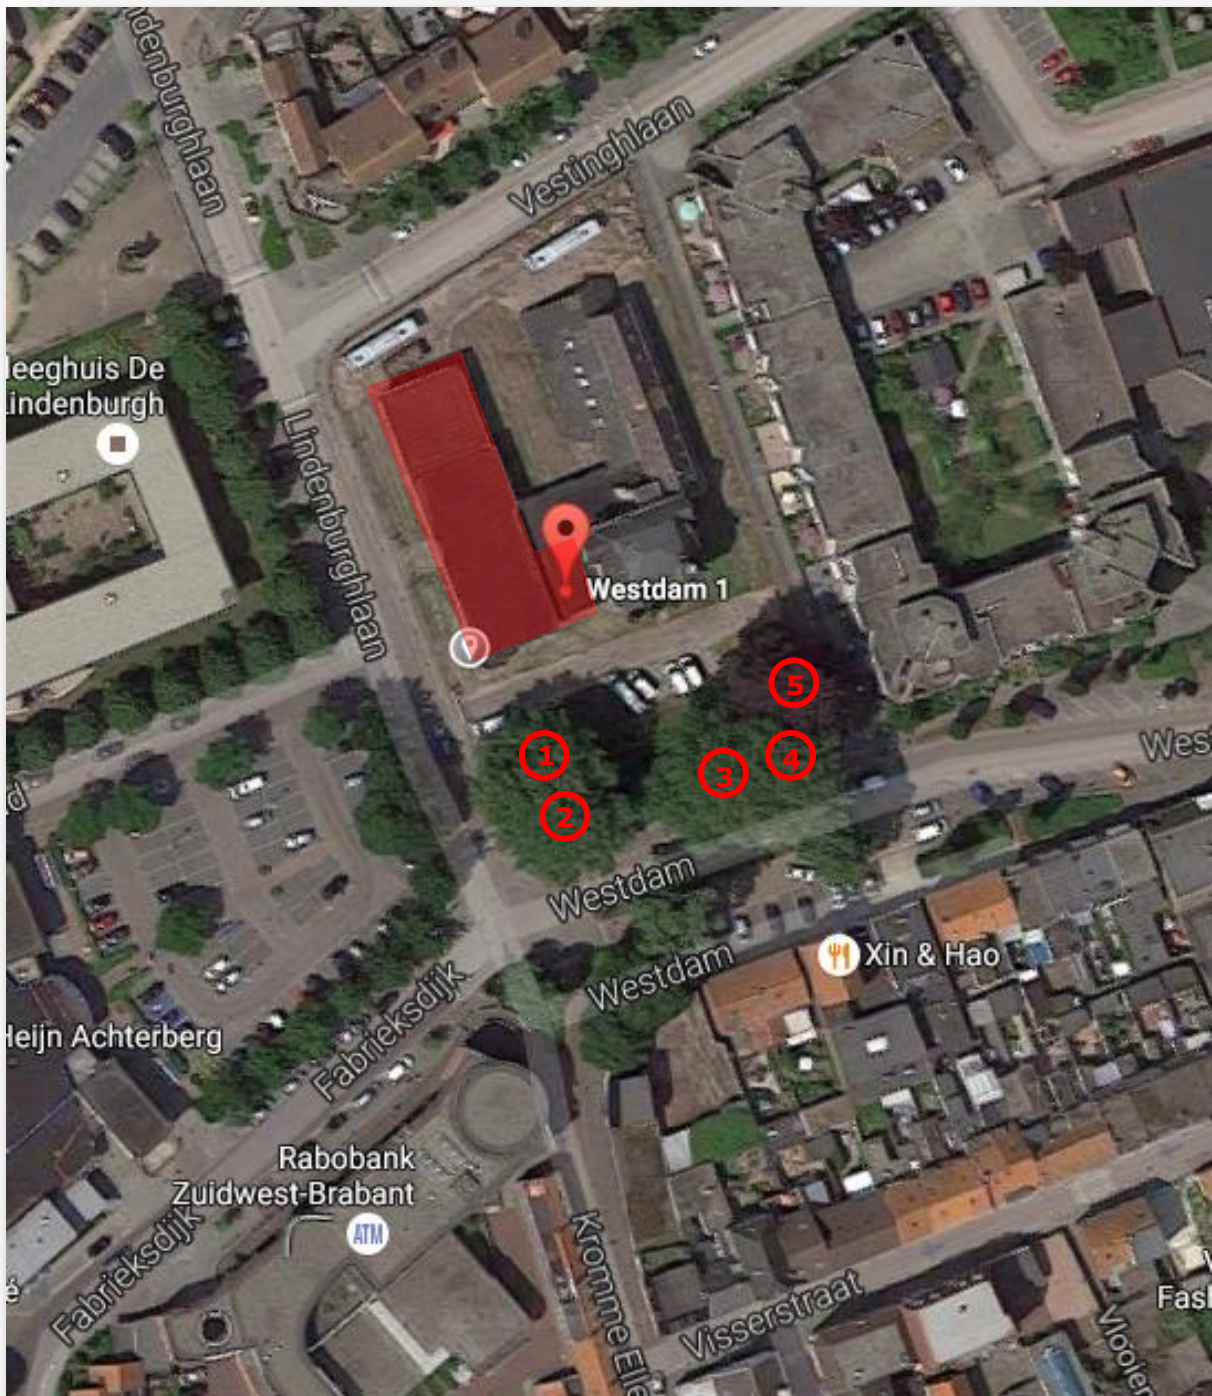
Het onderzoek betreft in totaal vijf bomen (zie foto 1 t/m 3). Ten behoeve van het onderzoek zijn de bomen individueel genummerd (zie foto 1). Alle bomen staan op een grasveld voor de bestaande, onlangs gerenoveerde 'Villa Buuron' gelegen aan Westdam 1 in Steenberg. De bomen zijn bij de gemeente geregistreerd als zijnde monumentaal.

**Foto 1:** bovenaanzicht onderzoekslocatie met weergave van boomnummering (Bron: Google Maps; bewerking Treevision)

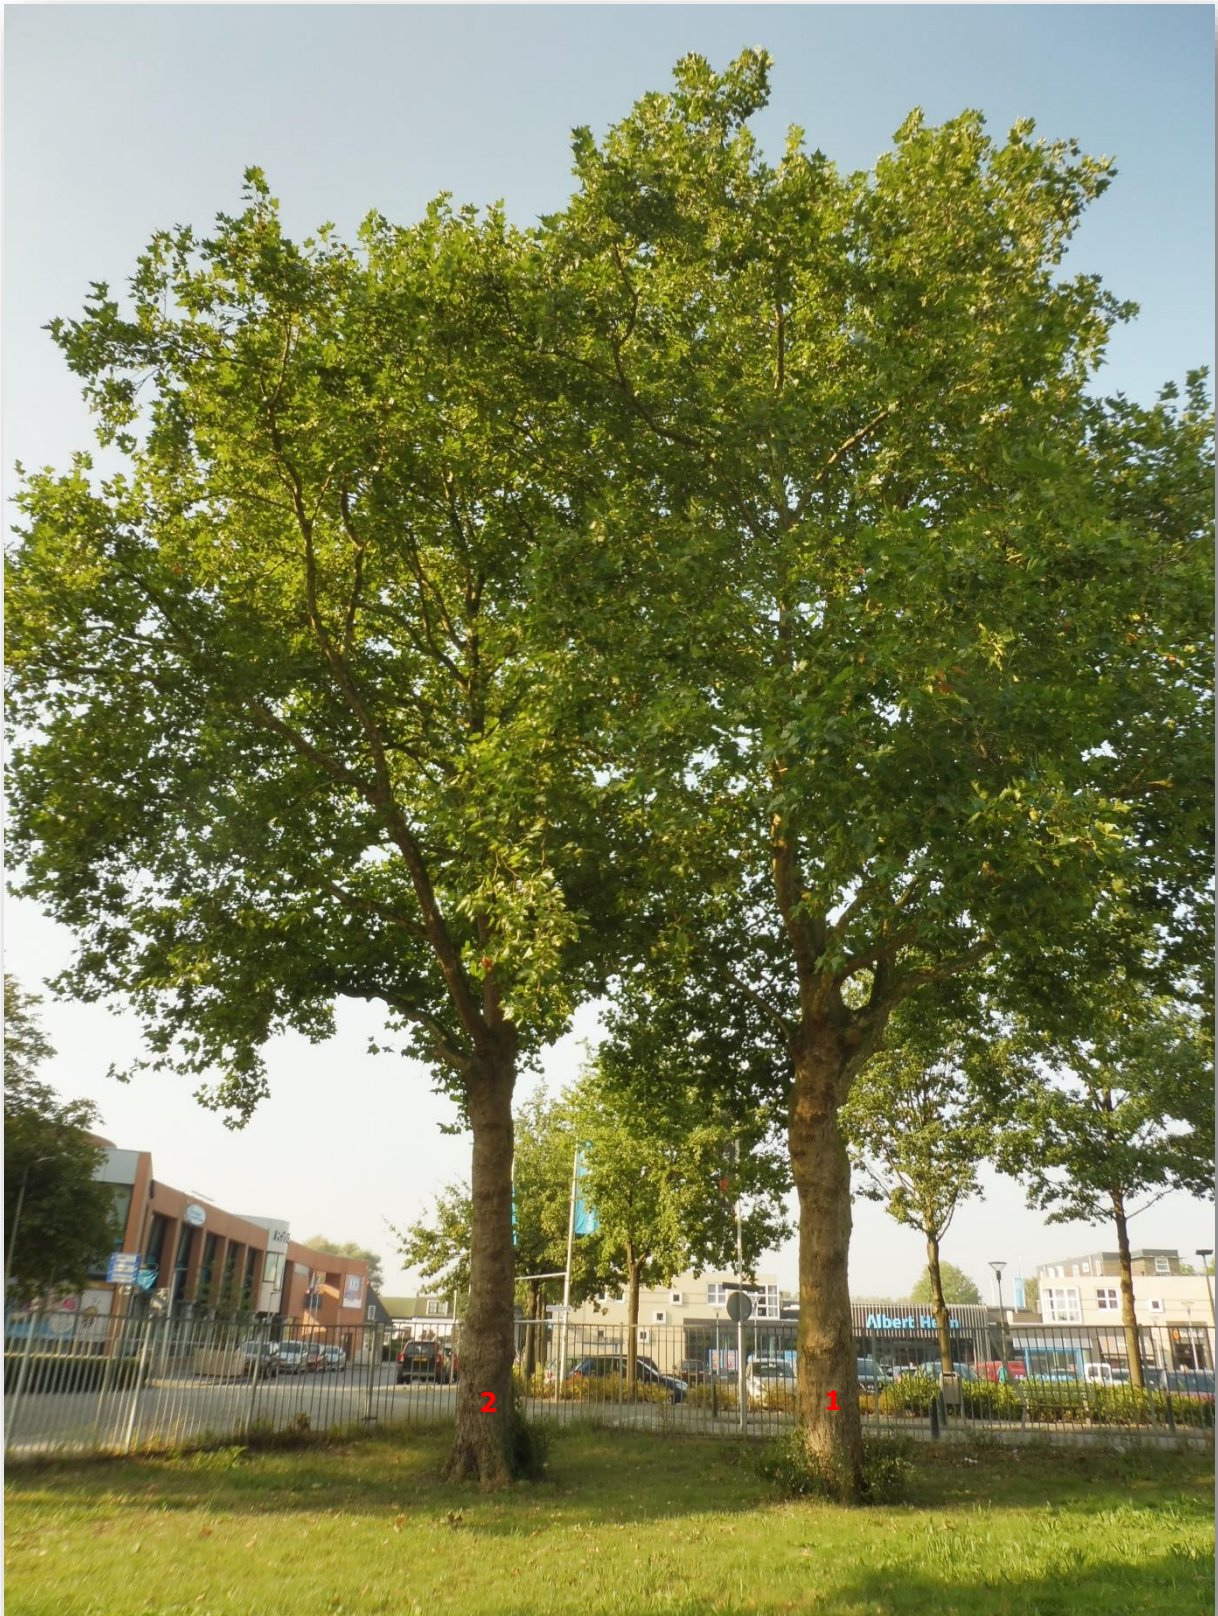
**Foto 2:** beeld boom 1 en 2

Betreft vier gewone platanen (*Platanus x hispanica*) met een stamomtrek op borsthoogte (1.30 meter boven maaiveld) variërend van 290 t/m 340 centimeter. De bomen verkeren in een goede conditie, wat zichtbaar is aan de goede scheutlengte en knopbezetting. Er zijn geen zichtbare mechanische gebreken en/of (schimmel)aantastingen waargenomen. De bomen hebben een kroondiameter van gemiddeld 17 meter. De stamvoet inclusief wortelaanzetten hebben een diameter van zo'n 200 centimeter. De bomen zijn recent gesnoeid.

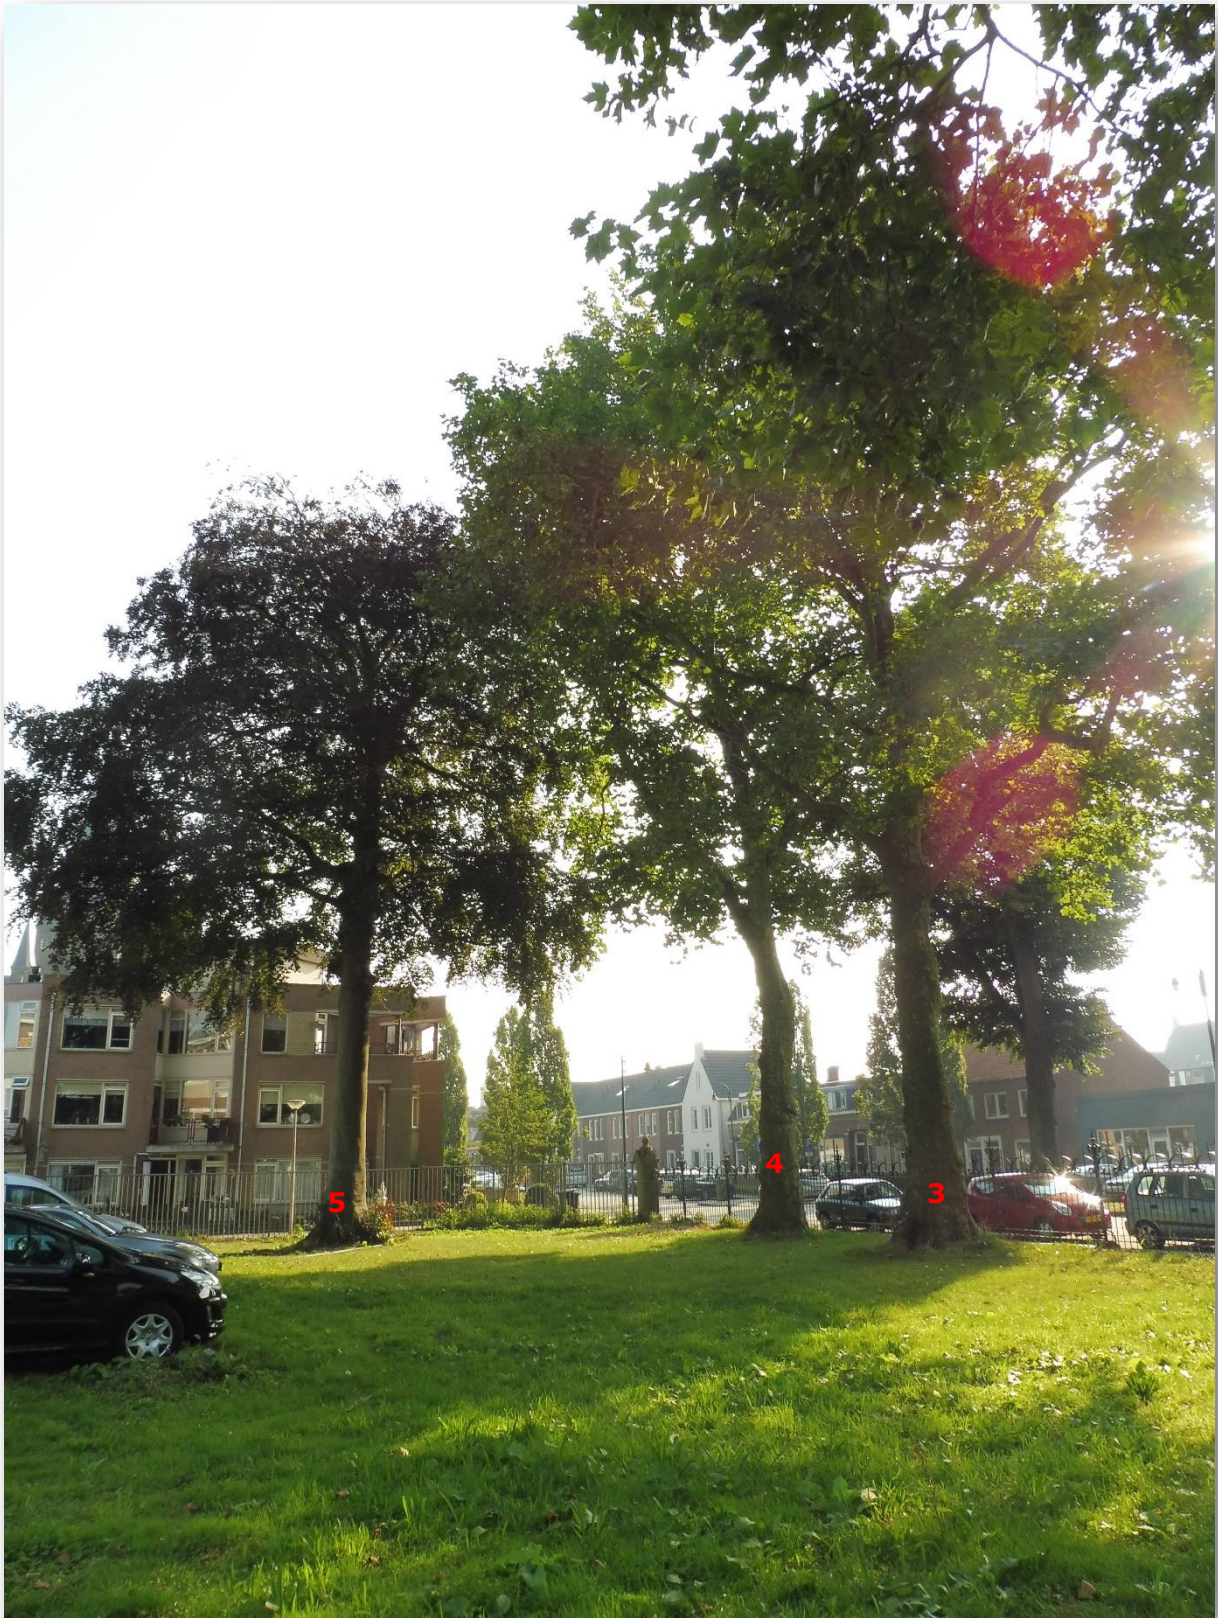
**Foto 3:** beeld boom 3 t/m 5

Betreft een bruine beuk (*Fagus sylvatica* 'Atropunicea') met een stamomtrek op borsthoogte (1.30 meter boven maaiveld) van 330 centimeter. De boom verkeert in een redelijke conditie, wat zichtbaar is aan de enigszins verminderde scheutlengte en transparantie in de bovenste kroonrand. Er zijn geen zichtbare mechanische gebreken en/of (schimmel)aantastingen waargenomen. De boom heeft een kroondiameter van 17 meter. De stamvoet (inclusief wortelaanzetten) heeft een gemiddelde diameter van 225 centimeter. De boom is recent gesnoeid. In verband met het verwijderen van enkele laaghangende takken, is de stam ter voorkoming van zonnebrand ingewikkeld met jute.

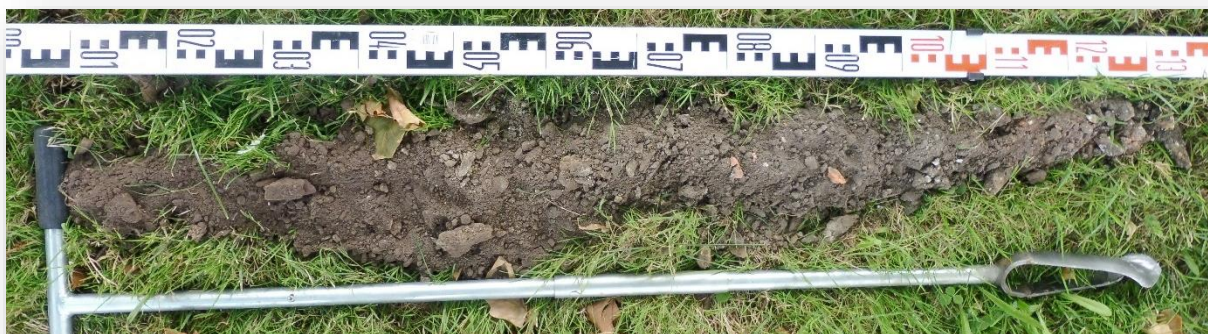
Op basis van het schetsmatige ontwerpvoorstel is in het veld bepaald bij welke bomen schade kan worden verwacht als gevolg van de geplande herinrichting. Op basis van deze zogenaamde knelpuntenanalyse is op drie representatieve locaties een bodem- en/of bewortelingsonderzoek uitgevoerd (zie *bijlage 1, locatie A, B en C*). Algemeen is tijdens het graven van de proefsleuven en het uitvoeren van de profielboringen gebleken dat de bodem relatief droog en zeer compact is.

**Foto 5:** profielboring onder kroonprojectie boom 1 en 2 (locatie A)

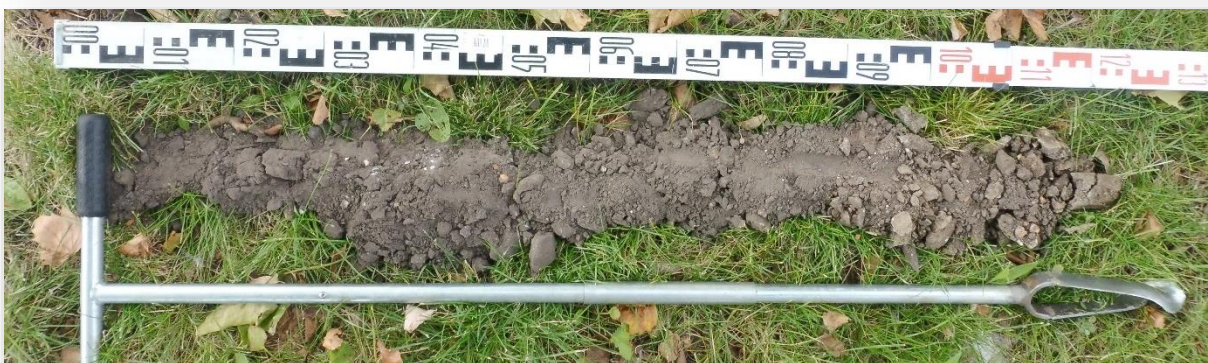
**Foto 6:** profielboring onder kroonprojectie boom 3 (locatie B)

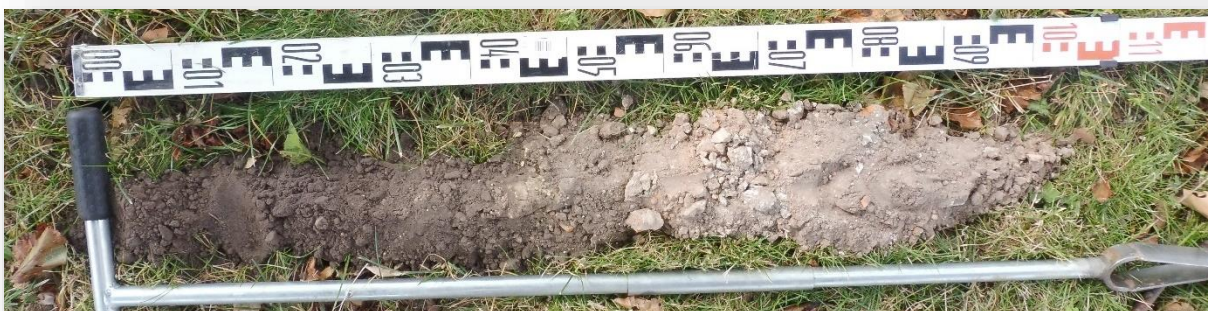
**Foto 7:** profielboring onder kroonprojectie boom 5 (locatie C)

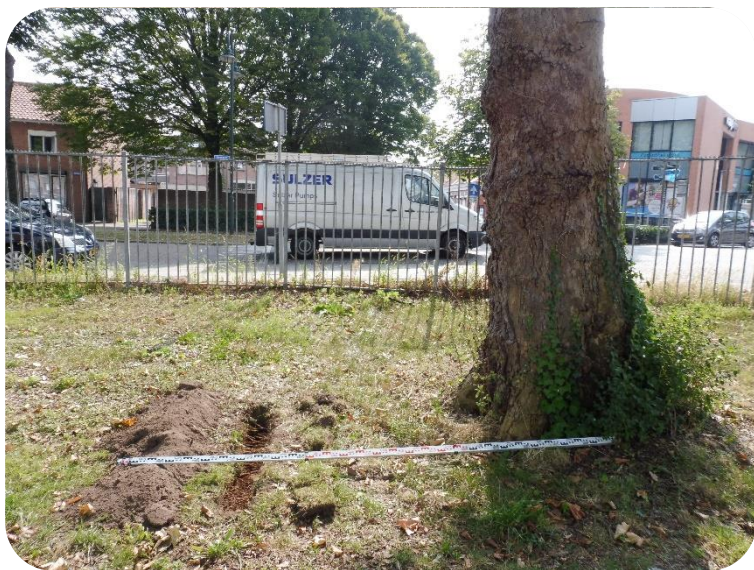
Ten noordoosten van boom 1 en 2 wordt volgens het schetsontwerp binnen 2 meter uit het hart van de bomen een beukhaag gesitueerd met direct daarachter de parkeervakken. Dit betreft de parkeervakken welke middels 2<sup>e</sup> maaiveld constructie worden aangelegd (zie parkeervakken 1 t/m 6 in bijlage 1). In de proefsleuf nabij boom 2 is van 5 tot 20 centimeter diepte zeer intensieve beworteling aangetroffen met fijne wortels. Van 20 tot 50 centimeter diepte is de beworteling eveneens intensief, hier zijn echter ook grove wortels aangetroffen met een diameter tot 7 centimeter. Vanwege de intensiteit van de beworteling in combinatie met de zeer compacte bodem, was het niet mogelijk dieper te graven dan 50 centimeter.

Foto 8: locatie proefsleuf nabij boom 2

Geadviseerd wordt voor het bepalen van de locatie van de palen t.b.v. van de fundatie van het tweede maaiveld, een boomtechnisch toezichthouder (*zie ook paragraaf 6.2.2.*) in te zetten. Deze kan tijdig aangeven wanneer de werkzaamheden voor de bomen schadelijk zijn, en tevens adviseren om de werkzaamheden zo uit te voeren dat het voor de bomen het minst schadelijk is.

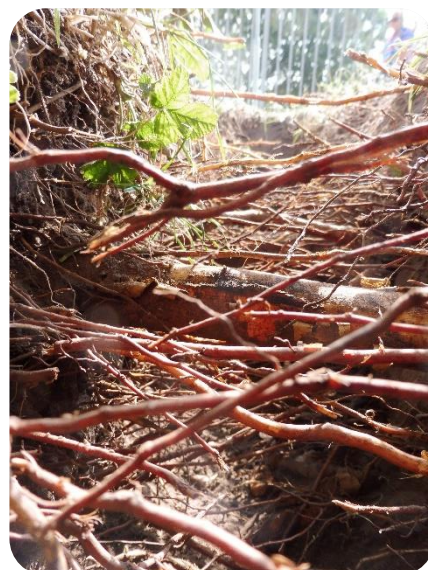
Foto 9: beworteling in proefsleuf

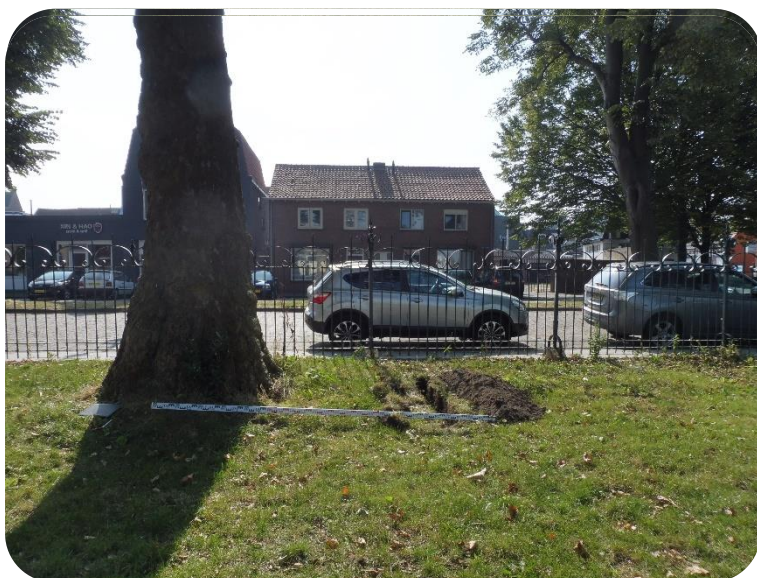
Ten zuidwesten van boom 3 is op de grens van en evenwijdig aan het aan te leggen voetpad een proefsleuf gegraven (zie foto 10). In deze proefsleuf is tot 60 centimeter diepte extensieve tot matig intensieve beworteling aangetroffen. Vanaf 20 centimeter diepte zijn enkele dikkere wortels aangetroffen met een diameter tot 8 centimeter (zie foto 11).

Foto 10: locatie proefsleuf op grens van toekomstig voetpad

Indien het te graven cunet t.b.v. de aanleg van het voetpad nabij boom 3, niet dieper komt dan 15 centimeter beneden het huidige maaiveld, is dit mogelijk zonder dat hierbij noemenswaardige wortelschade ontstaat. Geadviseerd wordt de ontgravingsdiepte t.b.v. van dit cunet te minimaliseren, maar in ieder geval niet dieper te ontgraven dan 15 centimeter onder het huidige maaiveldniveau.

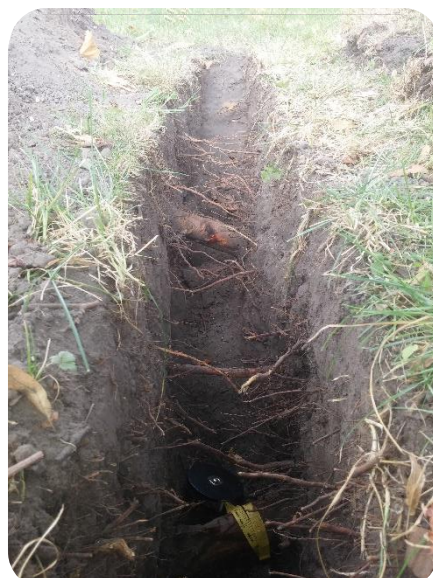
Foto 11: beworteling in proefsleuf

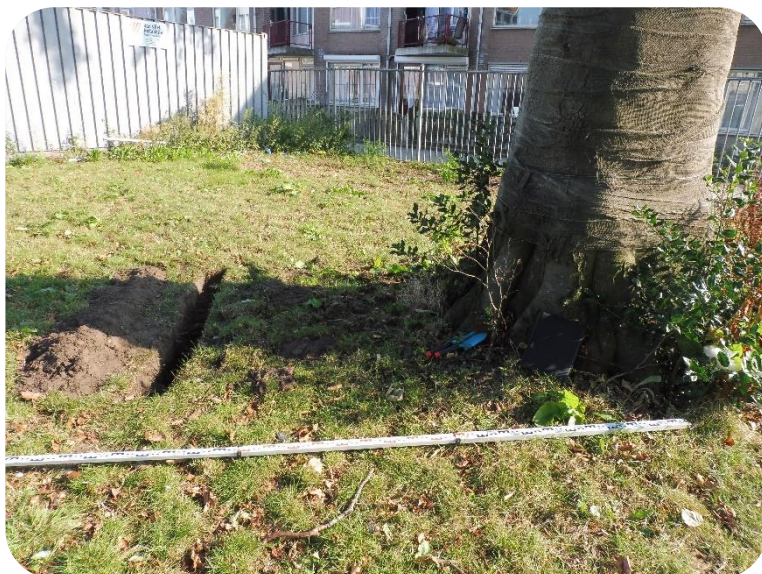
Ten noordwesten van boom 5 wordt volgens het schetsontwerp evenals bij boom 1 en 2, binnen 2 meter uit het hart van de bomen een beukenhaag gesitueerd met direct daarachter de parkeervakken. Ook dit betreft parkeervakken welke middels een 2<sup>e</sup> maaiveld constructie worden aangelegd (zie parkeervakken 24 t/m 26 in bijlage 1). In de proefsleuf nabij boom 5 is van 5 tot 40 centimeter diepte zeer intensieve beworteling aangetroffen. Vanaf 10 centimeter diepte zijn er veel grove wortels aanwezig met een diameter van 2 tot 8 centimeter. Dieper dan 40 centimeter kon vanwege de intensiteit van de beworteling in combinatie met de zeer compacte bodem, niet worden gegraven.

Foto 12: locatie proefsleuf nabij boom 5

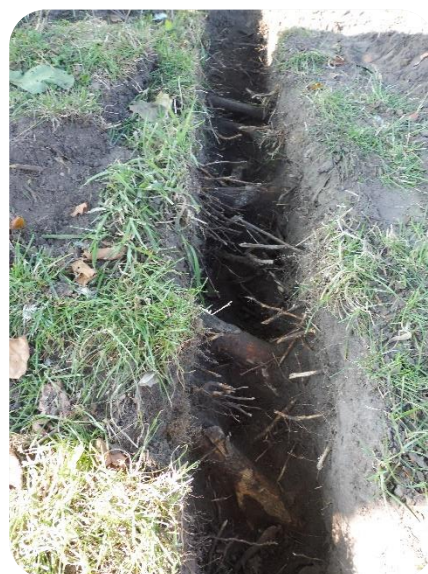
Foto 13: beworteling in proefsleuf
