16108  
Restauratie brug  
Bij kasteel Hackfort, Baakseweg 8  
Vorden.  
i.o.v. Vereniging Natuurmonumenten  
Datum: 29-11-2016

## RESTAURATIEPLAN BRUG BIJ KASTEEL HACKFORT

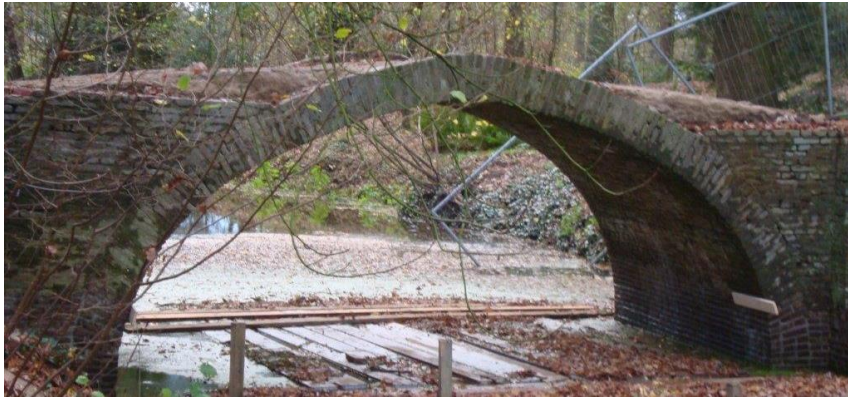
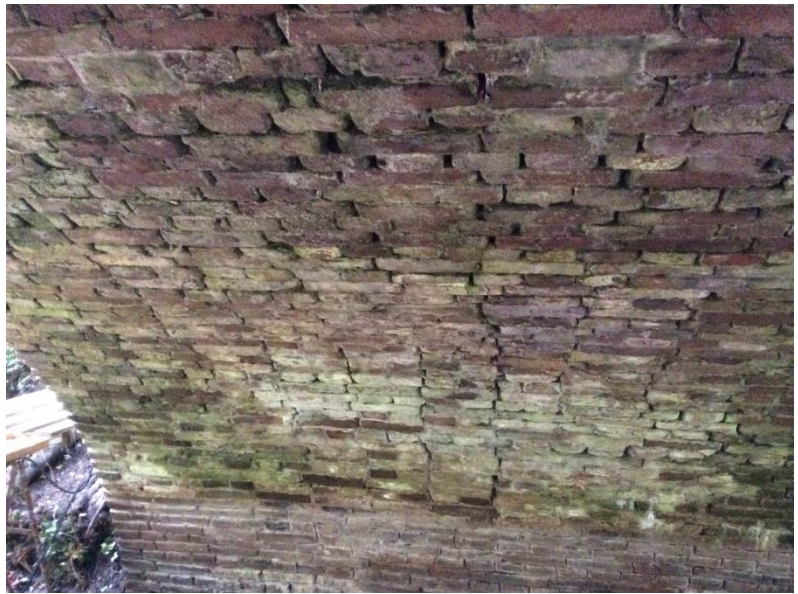
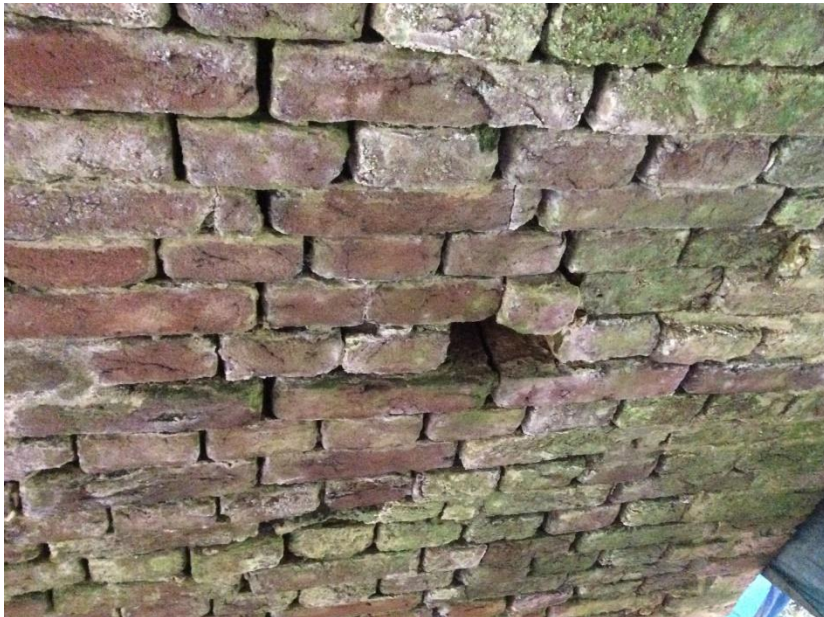
Het meeste voegwerk ontbreekt in de boogconstructie en veel stenen zitten los omdat ook de metselspecie is verdwenen. Zowel de metselspecie als het voegwerk zijn op kalkbasis en dus kwetsbaar. Aan de onderzijde is het gewelf gescheurd in verticale zin en daardoor is de brug in het midden iets naar buiten geweken in de langsrichting van de beek. Omdat het brugdek niet waterdicht is wordt het gewelf nat en dit kan leiden tot uitzetting en vorstschade. Ook overbelasting in het verleden kan scheurvorming veroorzaakt hebben. De beide zijmuren van de brug zijn niet met ankers aan elkaar gekoppeld. De brug is door dit alles licht vervormd. De staalfundering is matig omdat er weinig versnijdingen in zitten, hierdoor is de fundering eigenlijk te smal en de aanleg is niet dieper dan de beekbodem. Toch zijn er geen zetting in verticale zin waarneembaar en is de conclusie dat bij lichte belasting de fundering naar verwachting blijft voldoen.

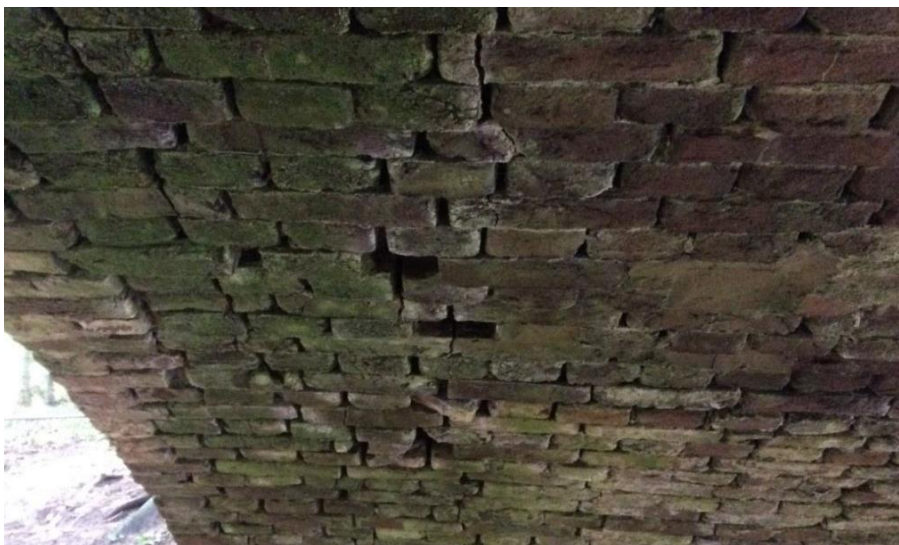
Door het brugdek heen lekt regenwater dat vervolgens naar het metselwerk van het gewelf en de brughoofden zakt. Het water neemt vanuit het metselwerk de kalk van de voegspecie mee en zorgt mede voor vorstschade. Dit proces zal gestopt moeten worden door het doorlekkende van het water te verhinderen.

De oplossing is het aanbrengen van een waterdichte laag op het gewelf en iets opgezet tegen de binnenzijde van de rollagen aan de zijkant van het brugdek.
