## Asbestinventarisatie

Opdrachtgever: Enzerink B.V.  
 Projectlocatie: Hardsteestraat 2  
 Postcode, plaats: 7227 NN Toldijk

## Asbestinventarisatierapport conform SC540

Projectnummer: I17137  
Rapportnummer: I17137  
Versie: 01  
Locatieadres: Hardsteestraat 2  
Postcode, plaats: 7227 NN Toldijk  
Type bouwwerk of object: Kapschuur, schuur en stal met afdak

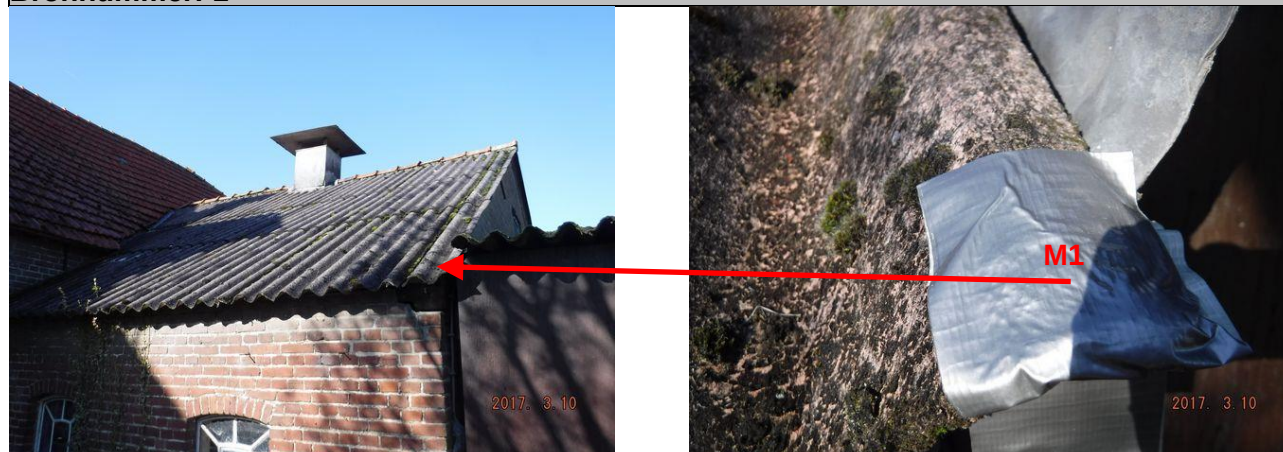
#### Bronnummer: 1

Golfplaten op dak stal

| Asbestsoort / asbestmassa | Chrysotiel 10-15%, amosiet 2-5% en crocidoliet 01-2% |
| Mate van beschadiging | Niet beschadigd |
| Mate van verwerking | Licht verweerd |
| Risicoklasse B/C* | 2A B |

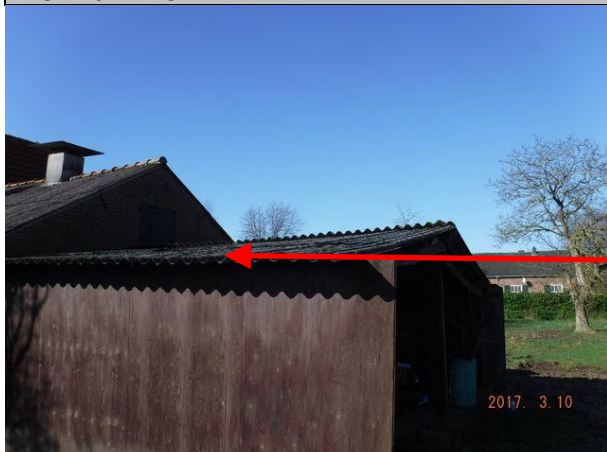
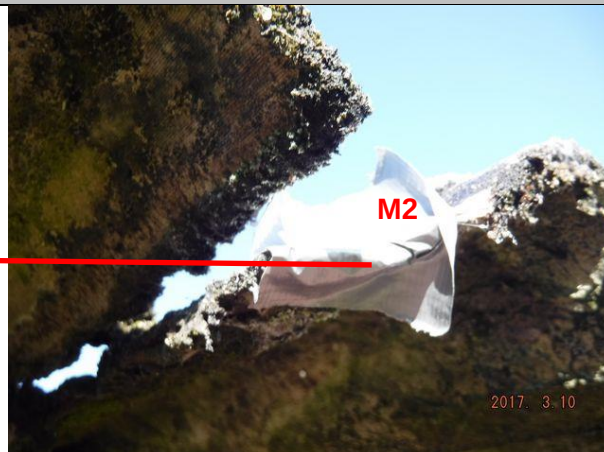
## Bronnummer: 2

Golfplaten op dak afdak

| Asbestsoort / asbestmassa | Chrysotiel 10-15% en crocidoliet 2-5% |
| Mate van beschadiging | Niet beschadigd |
| Risicoklasse B/C* | 2A B |

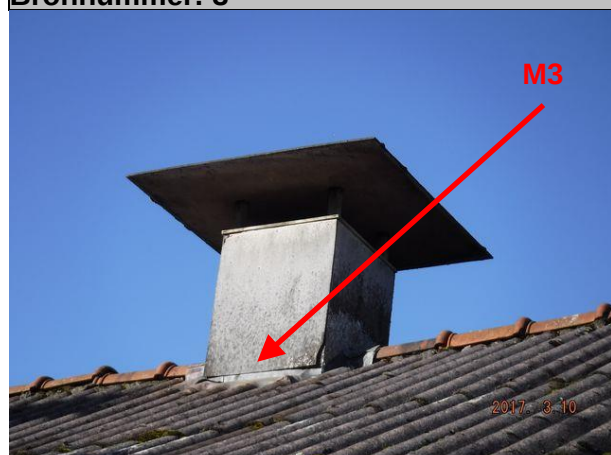
Bronnummer: 3

Vlakke platen aan en op ontluchtingskoker  
op dak stal

| Asbestsoort / asbestmassa | Chrysotiel 10-15% |
| Mate van beschadiging | Niet beschadigd |
| Risicoklasse B/C* | 2B |

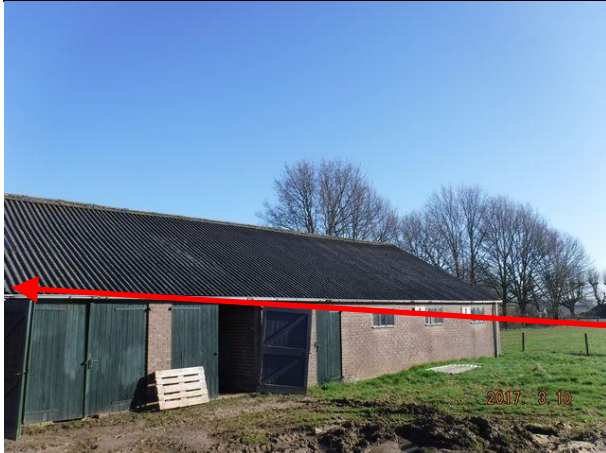
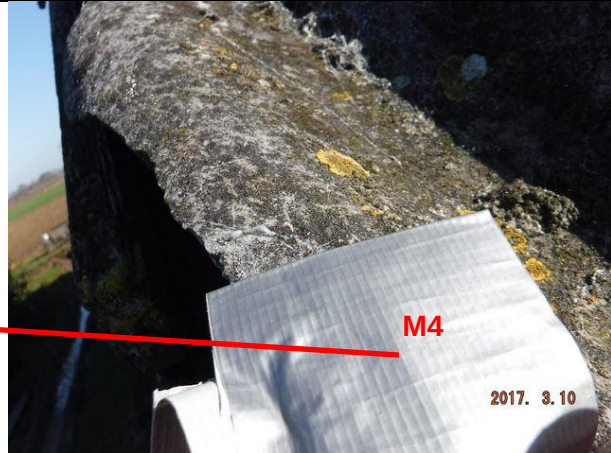
## Bronnummer: 4

Golfplaten en nokstukken op dak schuur 2

| Asbestsoort / asbestmassa | Chrysotiel 10-15% en amosiet 0,1-2% |
| Mate van beschadiging | Niet beschadigd |
| Risicoklasse B/C* | 2A B |

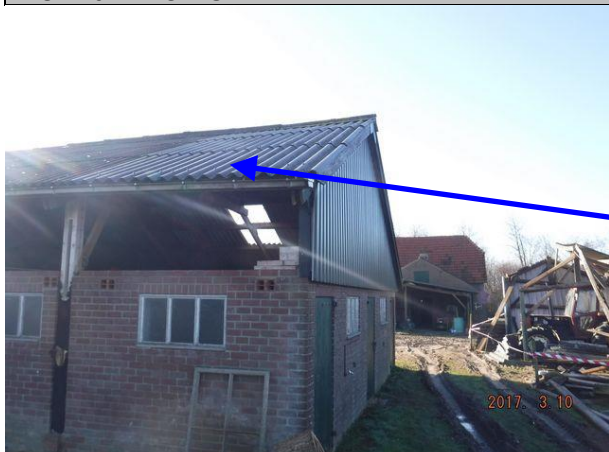
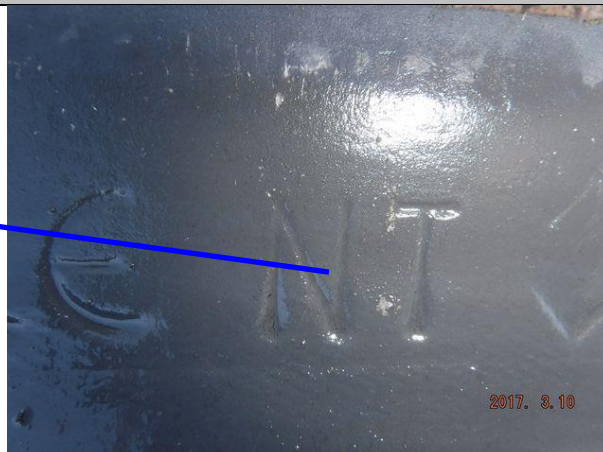
**Bronnummer: 5**

NT Golfplaten op dak schuur 2

| Asbestsoort / asbestmassa | N.v.t. |

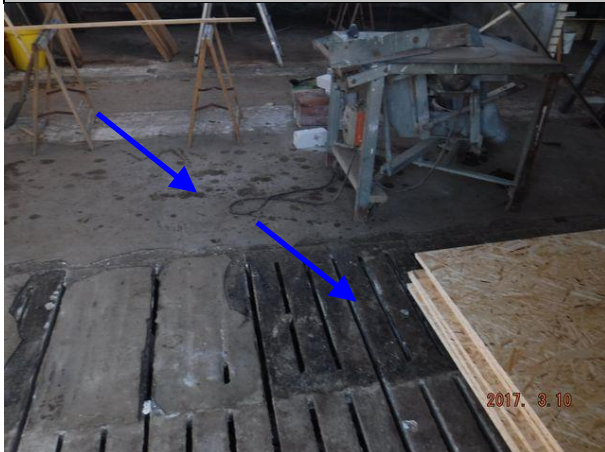
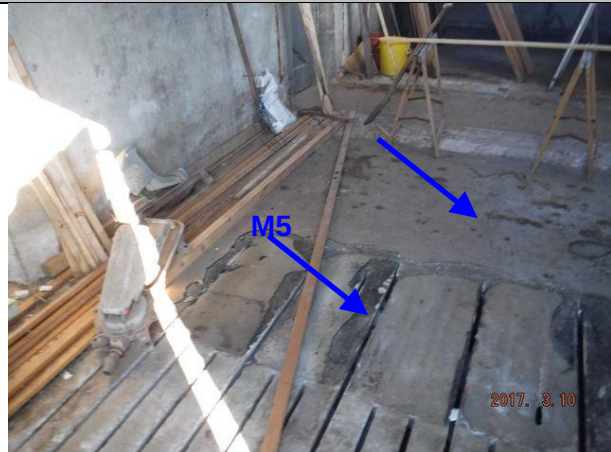
**Bronnummer: 6**

Bitumen lijmlaag op vloer en betonroosters in schuur 2

| Opmerkingen | Na analyse met behulp van lichtmicroscopie (stereo-polarisatiemicroscopie) blijkt het materiaal geen asbestvezels te bevatten in een percentage boven de bepalingsondergrens van 0,1% (m/m). |

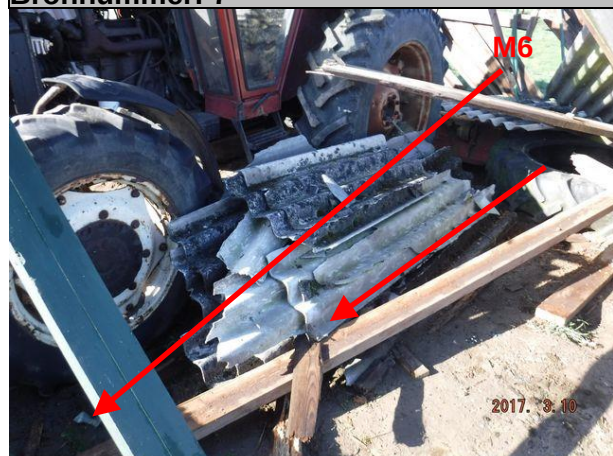
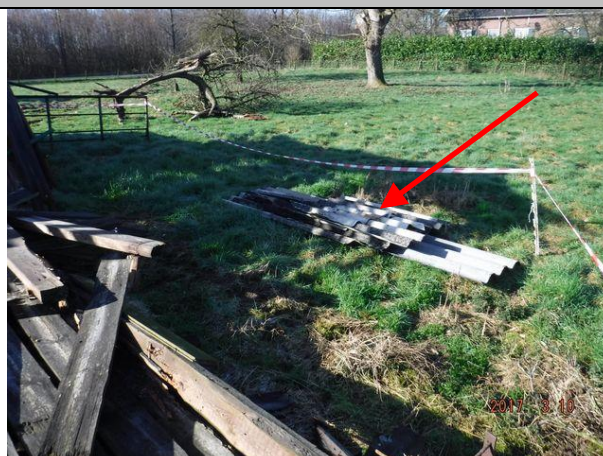
**Bronnummer: 7**

Losliggende golfplaten in het gebied

| Asbestsoort / asbestmassa | Chrysotiel 10-15% |
| Mate van beschadiging | Ernstig beschadigd |
| Risicoklasse B/C* | 2B |
| Opmerkingen | Het gebied is 11 x 11 meter. De kapschuur is met de storm omgewaaid en ingestort. |

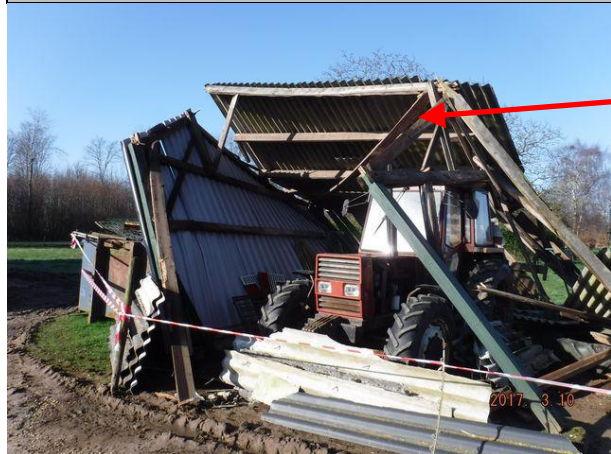
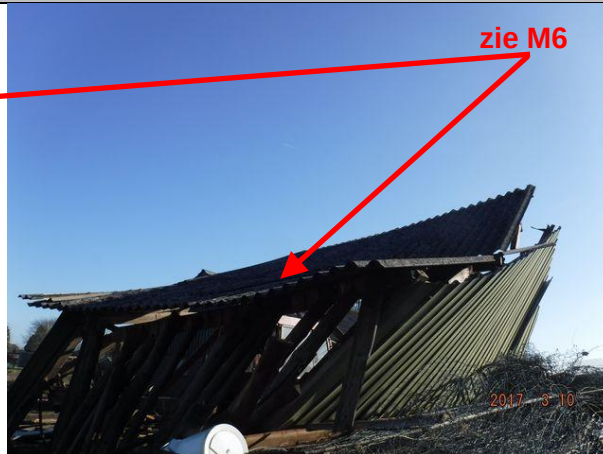
Bronnummer: 8

Golfplaten op dak kapschuur

| Asbestsoort / asbestmassa | Chrysotiel 10-15% |
| Mate van beschadiging | Ernstig beschadigd |
| Risicoklasse B/C* | 2B |
| Opmerkingen | Aanwezige golfplaten op het dak van ingestorte kapschuur |

- De nog aanwezige golfplaten op het dak van de ingestorte kapschuur zijn asbesthoudend en moeten, bij sanering, onder risicoklasse 2 worden verwijderd. Daarnaast zijn de aanwezige losliggende (restanten) golfplaat van de door storm omgewaaide kapschuur in een gebied van 11 x 11 meter asbesthoudend en moeten, bij sanering, onder risicoklasse 2 worden verwijderd.
- De losliggende vlakke platen in het gebied bij de door storm omgewaaide kapschuur zijn asbesthoudend en kunnen, bij sanering, in zijn geheel onder risicoklasse 1 worden verwijderd.

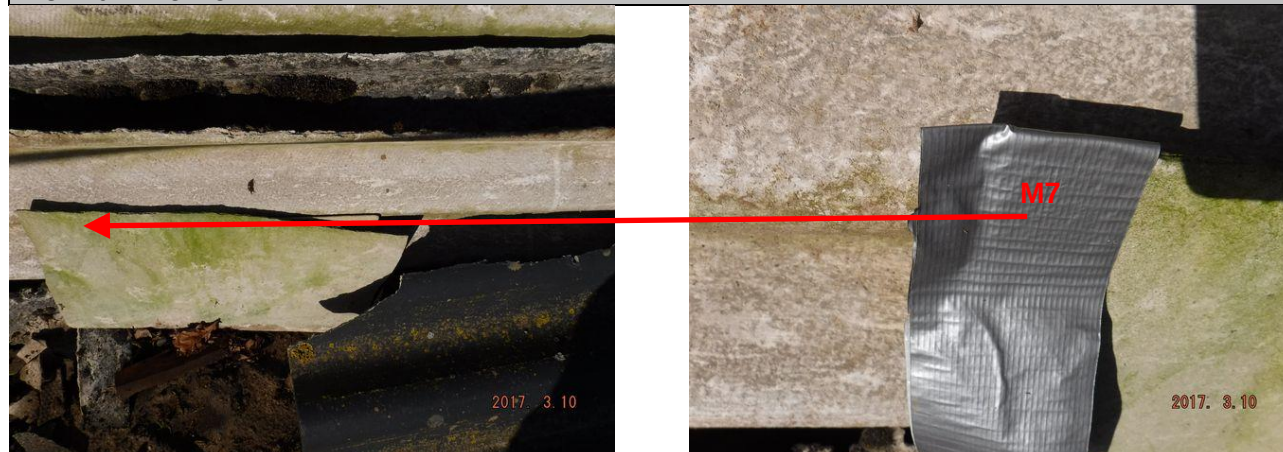
# Bronnummer: 9

Losliggende vlakke platen in gebied bij kapschuur

| Asbestsoort / asbestmassa | Chrysotiel 2-5% |
| Mate van beschadiging | Licht beschadigd |
| Risicoklasse B/C* | 1 |

| Opmerkingen | In geheel verwijderen |
