**Rapport betreffende  
funderings- en grondonderzoek panden  
op het terrein Seelig Kazerne  
aan de Fellenoordstraat  
te Breda**

Opdracht nummer AA14764-1

Datum rapport 26 augustus 2015

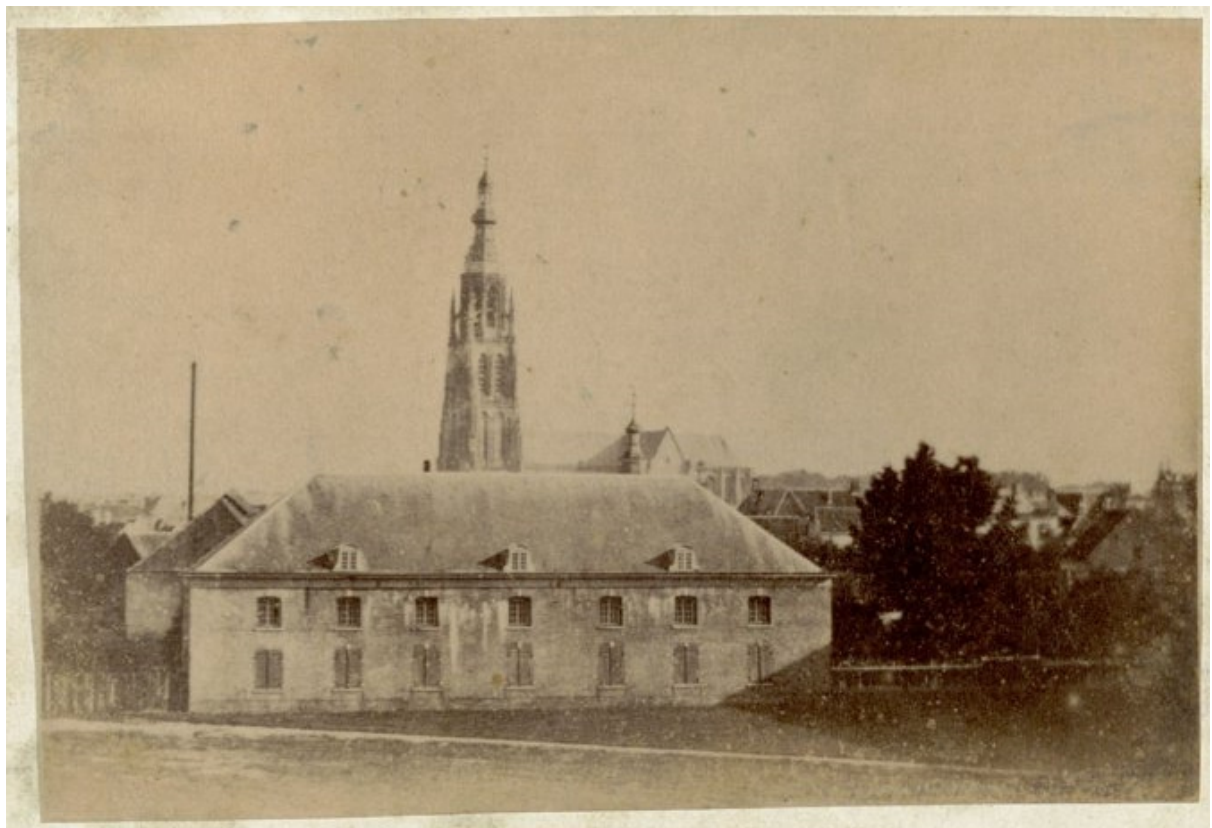
figuur 2, aanzicht klein arsenaal (KA)

Een uitzondering is de noordoost hoek van het KA. Hierbij is er visueel duidelijk te zien dat de hoek is verzakt. Eén en ander blijkt ook uit de lintvoegwaterpassing. Op locatie is vernomen (van horen zeggen), dat de verzakking is opgetreden ten tijde van het trekken van de damwand van de nabij gelegen nieuwbouw. Dit is gezien het beperkte schadebeeld in de geveldelen (qua scheurvorming) niet direct aannemelijk. Kijkend naar sondering 14 en de funderingswijze (inspectieput 5) is het ook namelijk dat de "grootste" zetting geleidelijk is ontstaan ten gevolge van de dikkere aanwezige veenlaag. Dit zou ook enigszins verklaren dat de scheurvorming relatief beperkt is, doordat het zettingsproces geleidelijk is ontstaan.

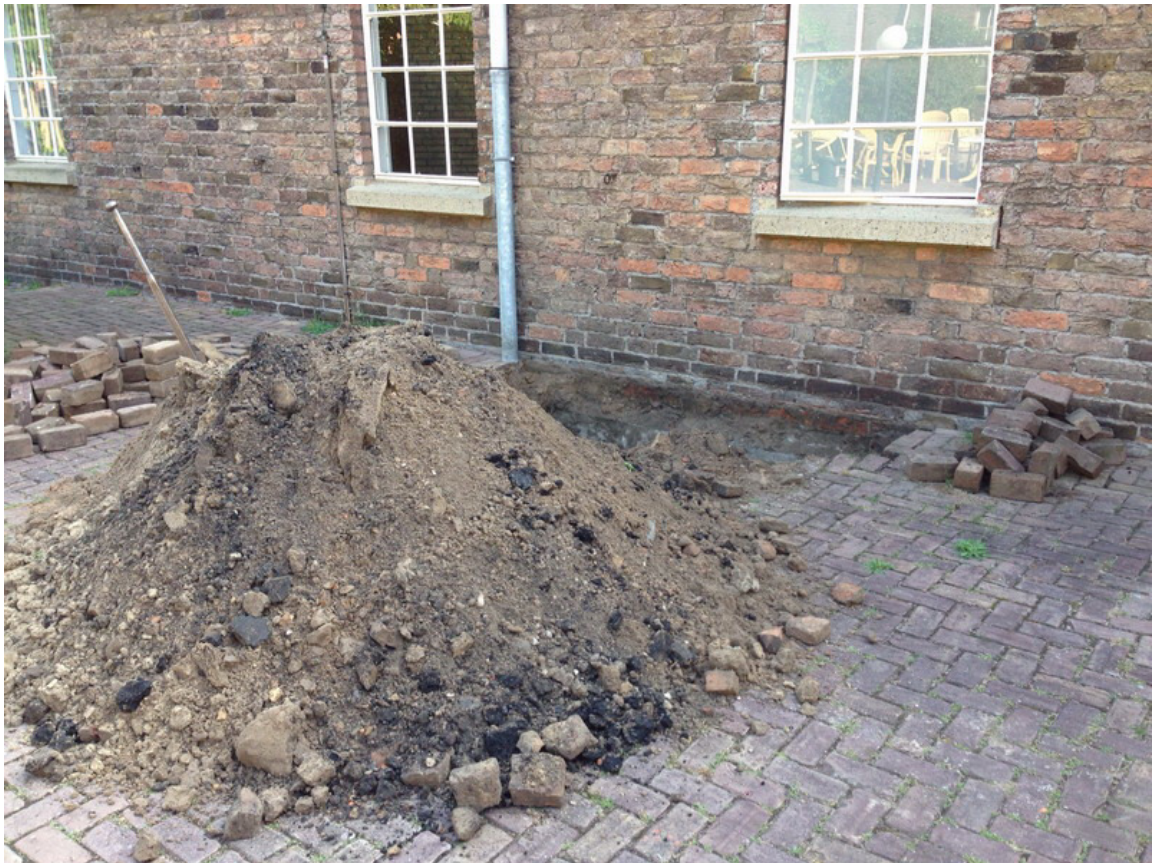
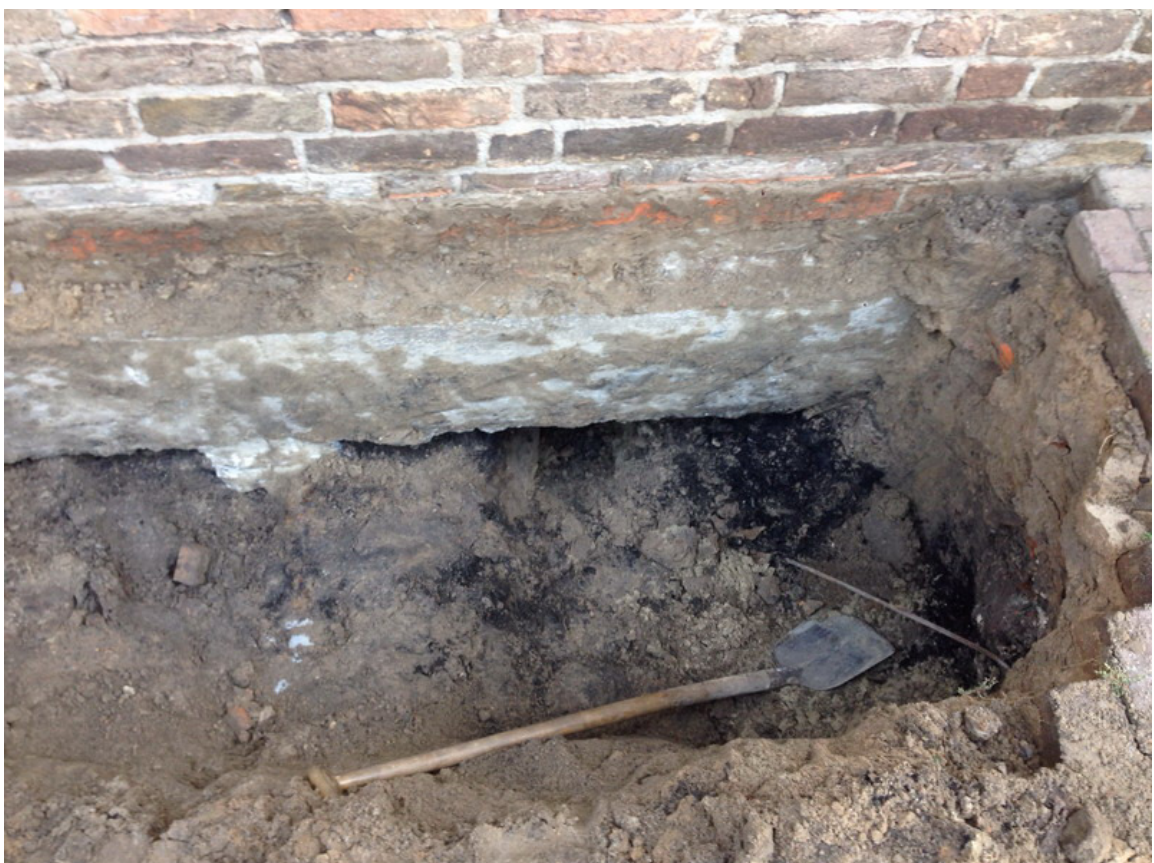
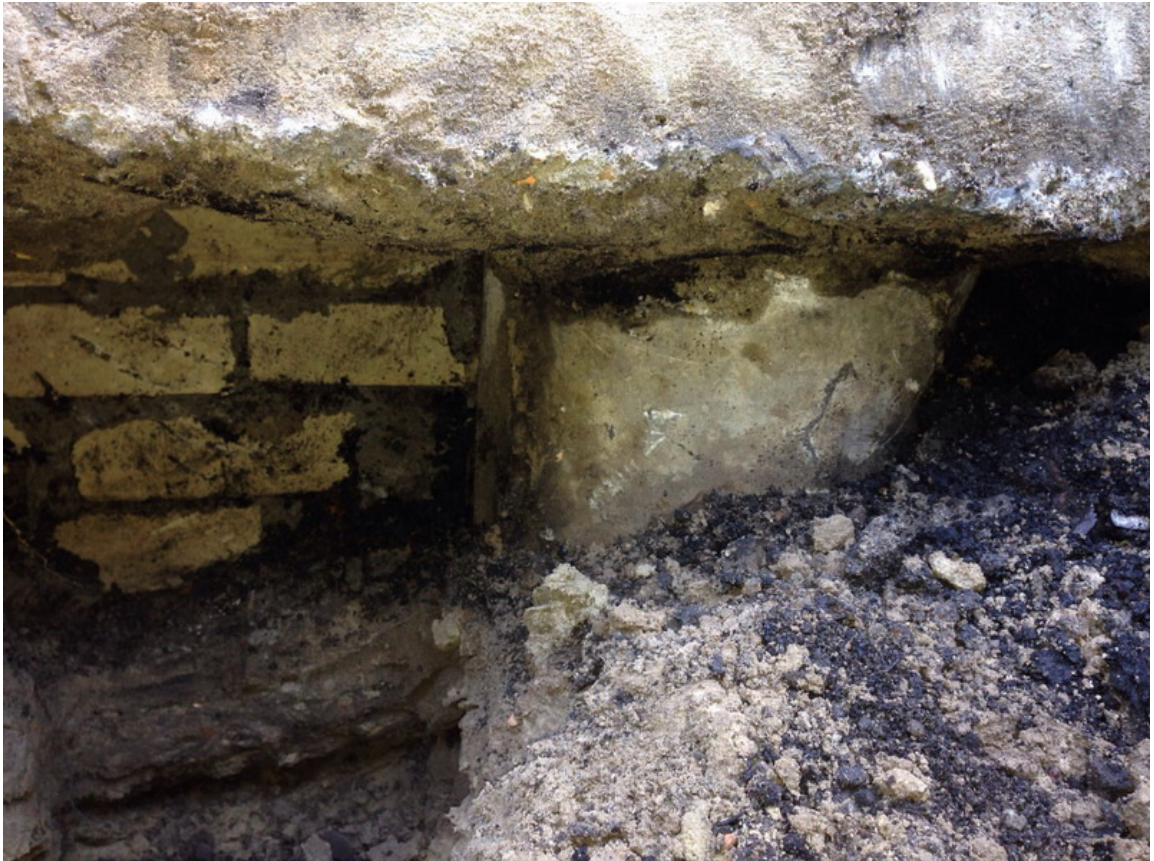
Ter plaatse van inspectieput 1 is in afwijking op de andere putten vlak tegen de paal en onder het gebouwdeel een gemetseld muurtje aangetroffen. Het muurtje rust op een betonvloer. Vanuit de projectgroep is vernomen dat dit mogelijk een plaatselijke verdieping van de begane grondvloer betreft voor de gerealiseerde filmzaal.
