Gemeente Breda

**Betreft:** Seeligkazerne Breda, Groot Arsenaal (GA)**Inzake:** rapportage schouwing 27-09-2016Bijlage 22 bij besluit  
2016/1342-V1**Opdrachtgever:** De Rooi Pannen**Auteur:** Nico van den Broek

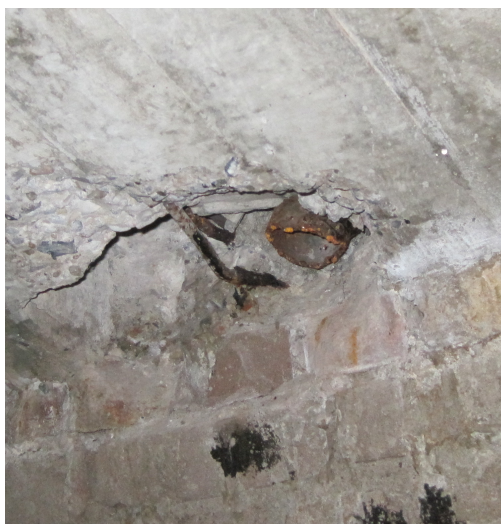
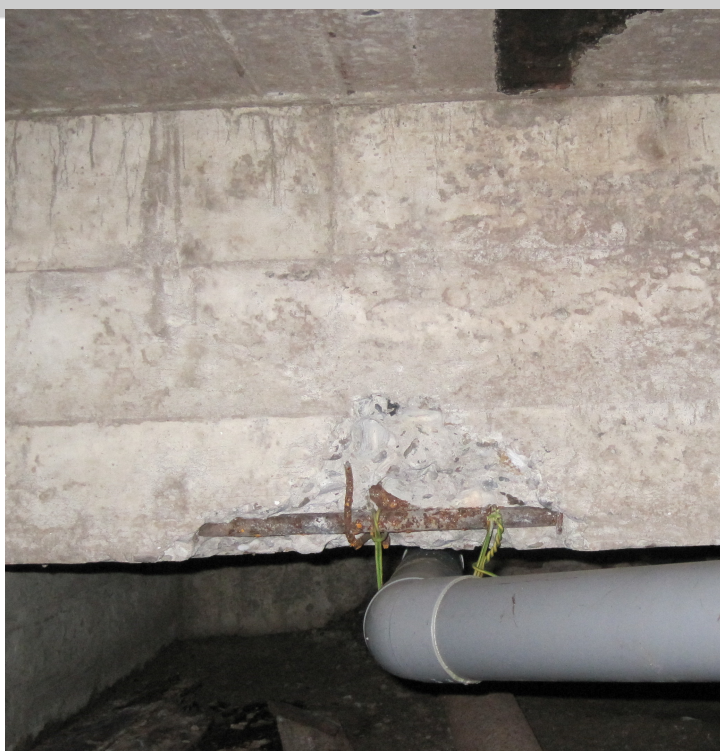
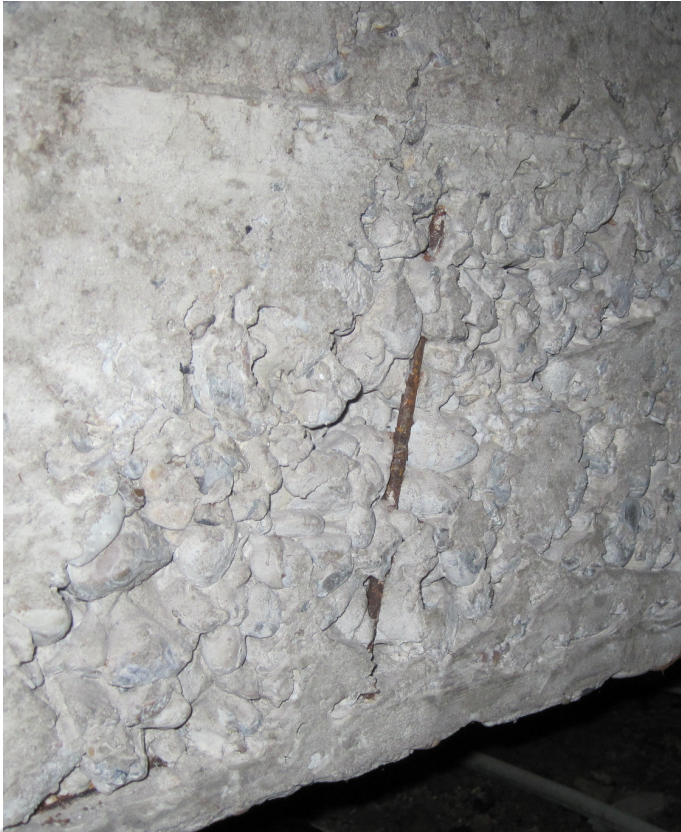
In stramien A/B-7/14 is een in het werk gestorte betonnen vrijdragende vloer op een structuur van betonbalken gemaakt.

Van deze constructie zijn geen gegevens voor handen.

Schouwing leert dat de kwaliteit van de betonconstructie te wensen over laat. Onderstaande foto's geven enkele zwakke plekken weer.

Om de constructie wellicht te kunnen behouden dient onderzoek te worden gedaan naar de betonkwaliteit en de wapening. Conclusie kan dan nog zijn dat de constructie niet voldoet. Bij hergebruik dient de gehele constructie te worden geïnspecteerd en waar nodig te worden gerepareerd.

Ons advies luidt: Vrijdragende vloer en balken verwijderen. Kruipruimten vullen met een goed verdicht zandpakket en een nieuwe vloer op zand aanbrengen.
