# Boomtechnisch onderzoek

Broekpolderweg,  
Vlaardingen

Gemeente Vlaardingen

3 maart 2017

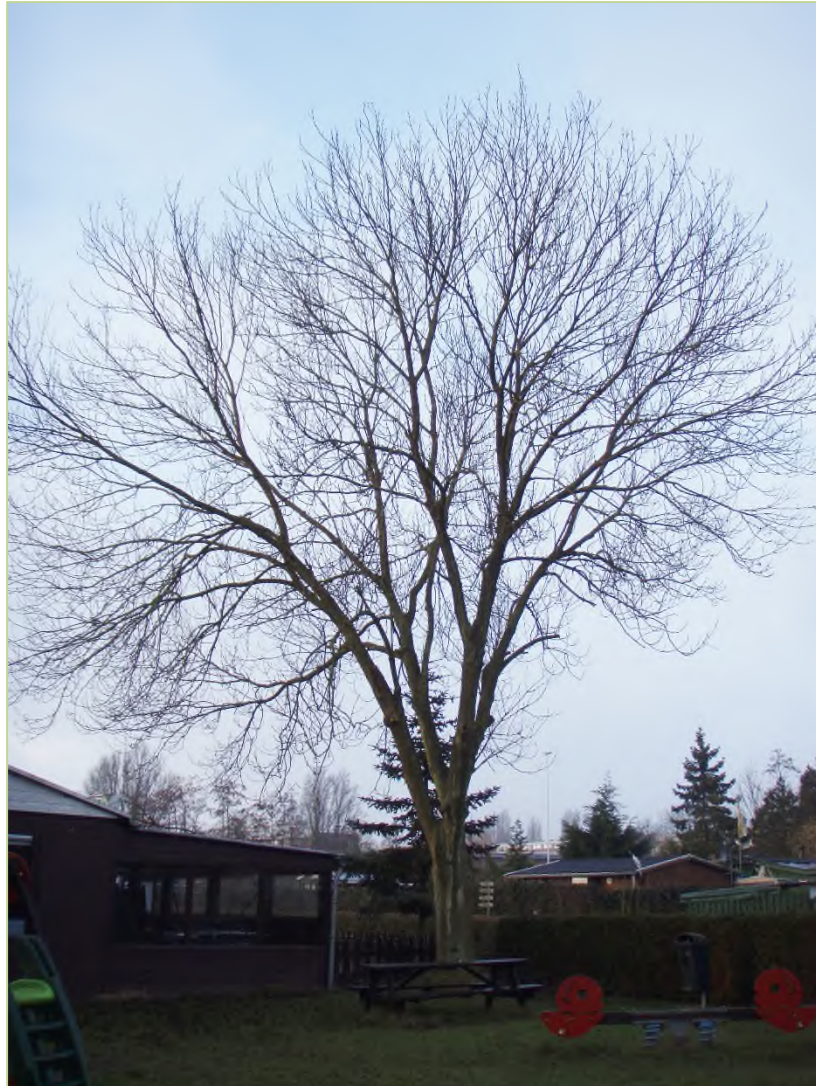
*Impressie van de solitaire gewone es bij het verenigingsgebouw.*

De veiligheid van de boom is als onvoldoende beoordeeld. In de kroon van de boom is breukgevaarlijk grof dood hout aangetroffen. Dit dode hout kan gemakkelijk uitbreken en daarbij letsel of schade veroorzaken. De boom is daarom als *risicoboom* benoemd. Uit oogpunt van veiligheid is een actieve maatregel noodzakelijk (zie *Conclusie en advies*).

De solitaire gewone es nabij het verenigingsgebouw is, vanwege de aanwezigheid van grof dood hout in de kroon, geclassificeerd als *risicoboom*. Om het veiligheidsrisico te minimaliseren, adviseren wij deze boom op korte termijn (binnen 6 maanden) te snoeien. Het gaat dan om reguliere onderhoudssnoei.

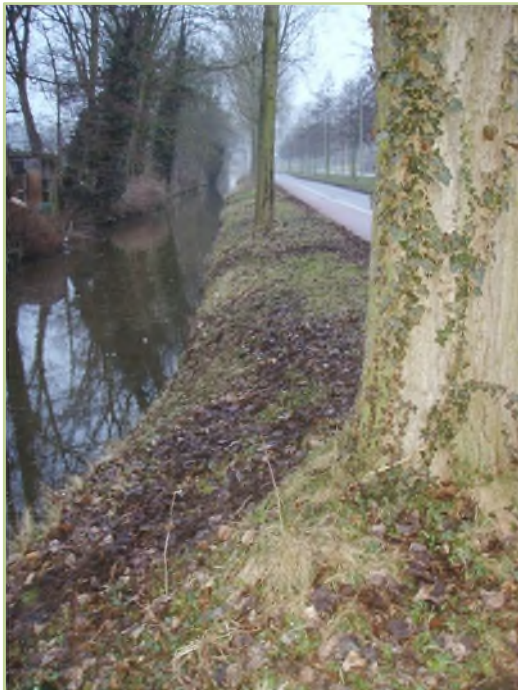
Bij de meeste bomen is sprake van een verminderde conditie. De kronen van de bomen zullen in de loop der jaren transparanter worden.

Van omvangrijke veiligheidsrisico's is in deze vakken (nog) geen sprake. Wel is bij 1 boom grof dood hout aangetroffen in de kroon.

*De populieren in vakken 1 en 2 staan in een smal talud tussen het asfalt en de sloot.*

Het fietspad langs de bomen blijkt recentelijk te zijn geasfalteerd. Op Google Maps (fotodatum juni 2014) valt te zien dat oppervlakkige wortels van de populieren opdruk hebben veroorzaakt in het fietspad.

Vakken 1 en 2 kunnen in principe nog op acceptabele wijze worden beheerd, wel vormen de toenemende (breuk)risico's bij de ouder wordende populieren een punt van aandacht. Anders wordt het indien de bomen in vakken 3 en 4 worden verwijderd. In dat geval zullen de populieren in vakken 1 en 2 (extra) gevoelig worden voor windworp, gezien de gewijzigde windbelasting. Een veilige keuze is dan het verwijderen van de 15 populieren.

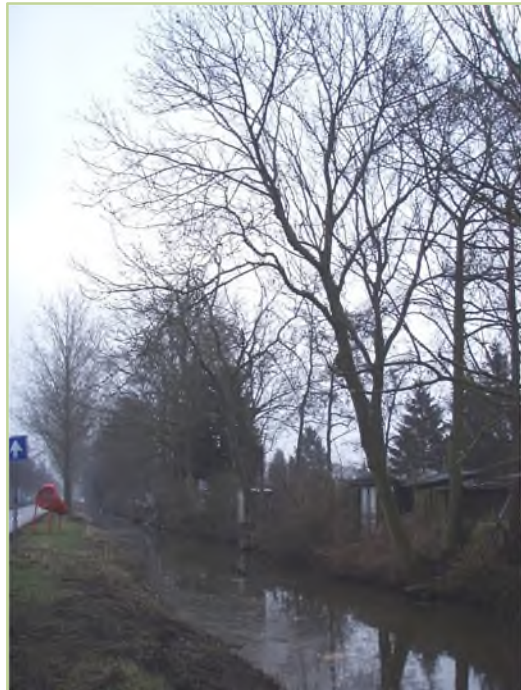
*Impressie van de bomen in vak 3.*

De bomen zijn aangeplant in een circa 2 meter brede strook langs de sloot. Doordat veel bomen op (zeer) korte afstand van de sloot staan, heeft de beworteling van de bomen zich eenzijdig ontwikkeld. Ervan uitgaande dat het grondwater zich op hetzelfde peil bevindt als het water in de sloot, is de doorwortelbare diepte zeer beperkt. Verwacht mag worden dat een deel van de beworteling van de bomen zich in de als volkstuin gebruikte grond heeft ontwikkeld. Uit informatie van de opdrachtgever blijkt dat tuinders regelmatig wortels moeten verwijderen om hun tuingrond bruikbaar te houden.

De conditie is bij het merendeel van de bomen als voldoende beoordeeld. Bij diverse bomen is in de kroon breukgevaarlijk grof dood hout aangetroffen. Verder zijn de stammen van een aantal bomen begroeid met klimop.

Gelet op de huidige knelpunten bij vakken 3 en 4 ligt het voor de hand deze vakken in aanmerking te laten komen voor vervanging. De houtopstanden veroorzaken overlast door wortelgroei onder het pad en in de volkstuinten en functioneren hierdoor onvoldoende.

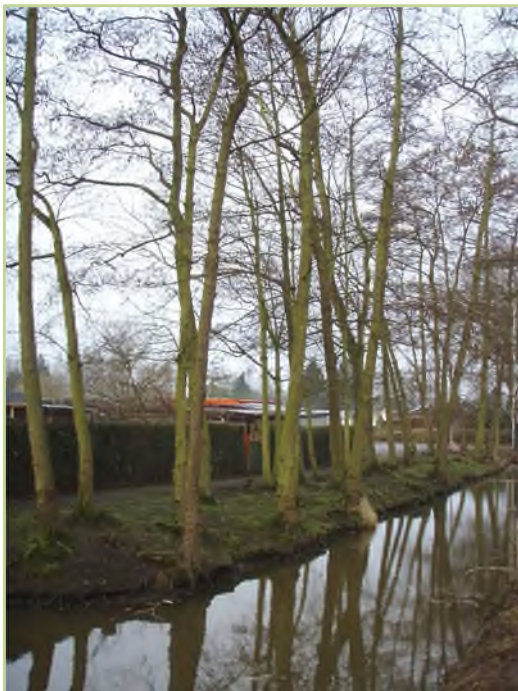
*Impressie van de bomen in vak 4.*

De meeste bomen in dit vak laten een verminderde conditie zien. In het vak zijn enkele restanten van in het verleden afgezaagde bomen aangetroffen.

De ondergrondse omstandigheden zijn vergelijkbaar met die in vak 3. Door een geringe doorwortelbare diepte heeft de beworteling van de bomen zich in een dunne bodemlaag en over een grote oppervlakte ontwikkeld. Aan de zuidzijde van het vak bevindt zich een verhard pad, hier is ernstige opdruk ontstaan.

Bij enkele bomen in het vak zijn breukgevaarlijke takken waargenomen.

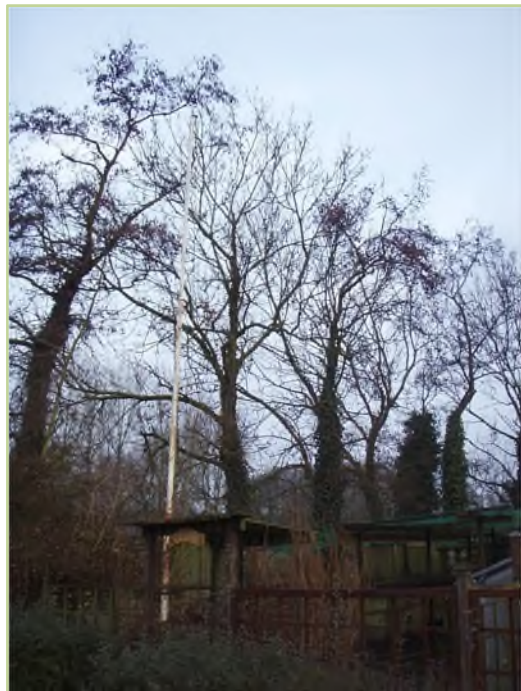
*Impressie van de bomen in vak 5.*

In vak 5 staan circa 8 bomen. Het betreft essen en elzen met een gemiddelde stamdiameter van circa 30 cm. De stammen van de bomen zijn begroeid met klimop en in de kronen zijn enkele dode takken aangetroffen. De conditie van de bomen is als voldoende beoordeeld.

Vakken 5, 6 en 7, aan de westzijde van het volkstuintencomplex, functioneren redelijk en zijn goed te beheren. Handhaving van deze vakken ligt dan ook voor de hand. Indien de conditie van de bomen in de toekomst (verder) afneemt kan vervanging worden overwogen.
