## VTA onderzoek bomenbestand "Kruislandsedijk"

# Registratie formulier

Datum uitvoering controle : 10 november 2016  
Plaats : Steenberg  
Objektnaam : "Boven Sas"  
Adres : Kruislandsedijk  
Trajekt : tussen en  
Wegzijde doorhalen wat niet van toepassing is : ~~linkerzijde~~ / rechterzijde / beide zijden

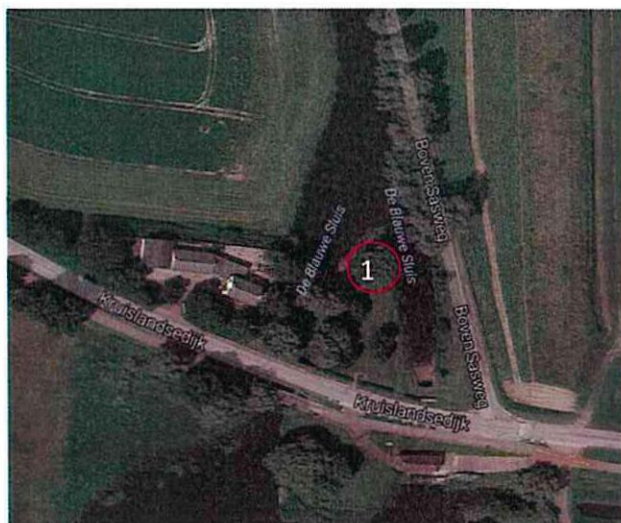
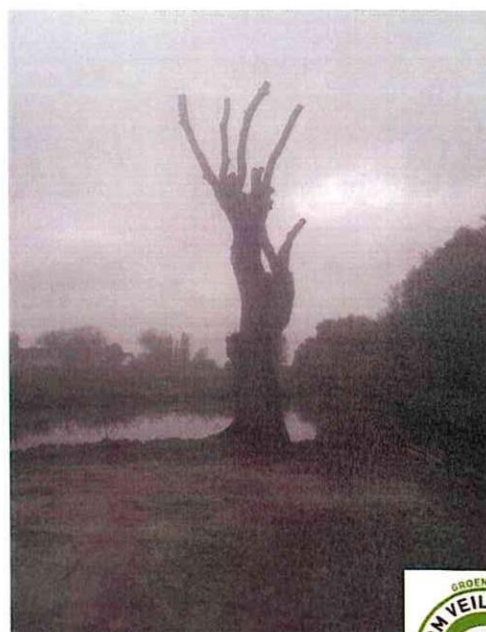
Dit is nog steeds zichtbaar in de de lengte scheur die vanaf de grond tot in de kruin van de boom loopt. Verder is de boom gekandelabert, de nieuwe gestel takken zijn zwaar en kunnen in de toekomst uitbreken. Nu de boom is gekandelaberd is het risico van uitbreken weg genomen. Op de oude gesteltakken zitten zwammen ,mogelijk honingzwam dit is vanaf de grond slecht te zien. Het risico van uitbrekende takken en het rottingsproces zal elk jaar toenemen. Salix binnen nu en 3 jaar te vervangen.

Nummer boom	1
Boomtype	Gekandelaberd
Standplaats	gazon
Boomsoort	Slaix alba
Opkroonhoogte	6 m
Stamdiameter	160 cm /180 cm
Boomhoogte	10 m
Inspectiedatum	10-nov-16
Geen afwijkingen	
Dood hout	
Uitgesch / uitz takken	x
Blad afzetting / verlies	
Plakoksels / zuigers	x
Insecten	x
Zwam	x
Onvol doorrijhoogte	
Geen afwijkingen	
Insecten	x
Rot	x
Holte	x spechtengat
Scheur / rib	x
Zware mech beschadiging	
Ernstige scheefstand	
Afwijking entplaats	
Geen afwijkingen	
Rot / zwam	
Beschadiging wortel/stamvoet	x
Grondscheuren	
Opdrukken verharding	
Nader onderzoek	
Verwijderen	
Snoeien	
Bestrating repareren	
Risicoklasse	hoog
Boomconditie	slecht
Urgentie maatregel	binnen 1 jaar
Inspectiefrequentie	1 keer per jaar
Boombeeld
