Situatiefoto's, Detailfoto's, Gebrekenopnames en Werkzaamheden tekeningen

| <div>Woudselaan 6<br/>2635 CH Den Hoorn<br/>T 015 2120 185<br/>F 015 2158 768<br/>E post@restauro.nl<br/>I www.restauro.nl</div> <div>Restauro<br/>ARCHITECTEN</div> | Project | Restauratie De 'Sarijnenhove'<br>Zuidbuurt 34, Vlaardingen<br>KADASTER sectie N kavel 32 | Projectnummer | 662.16 |
| | Opdrachtgever | Mevr. C. Sonneveld-van Staalduijnen<br>Zuidbuurt 34<br>3132 KB Vlaardingen | Onderdeel | Complete Set |
| | Fase | VERGUNNINGAANVRAAG | Tekeningnummer | 00<br>3-5-2017 |

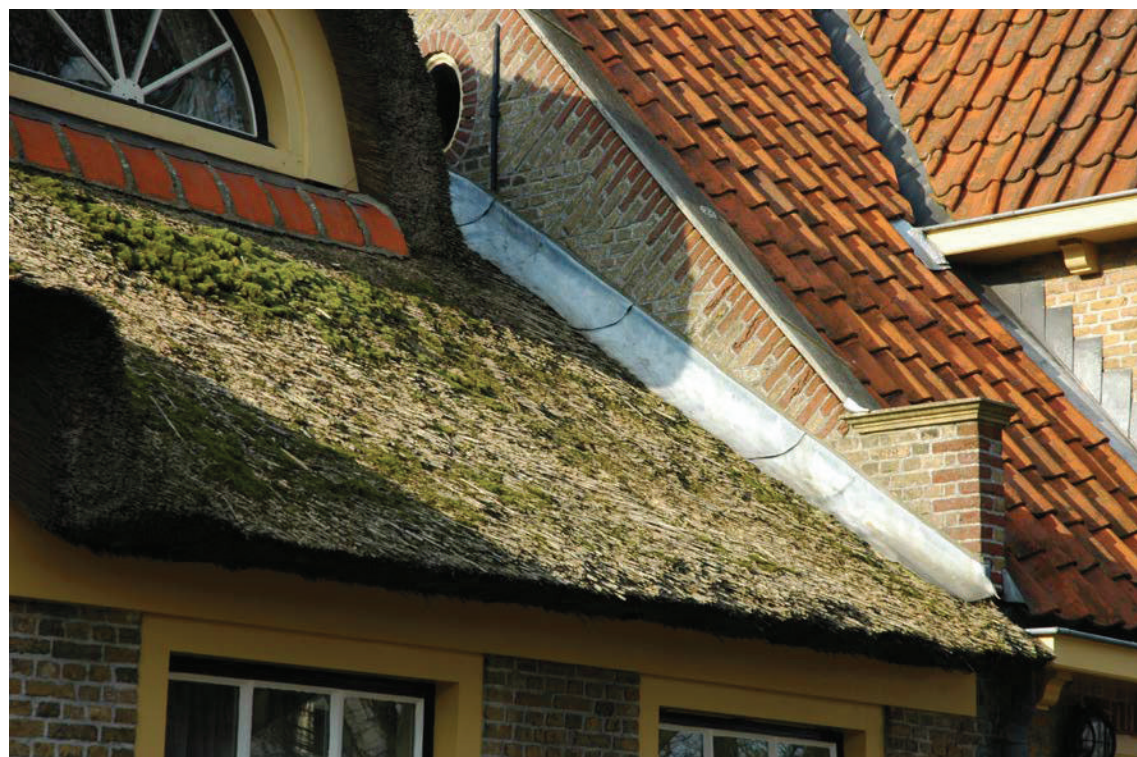
09. Zuidoostgevel, aansluiting staldak opgaande gevel, lood en riet in slechte staat

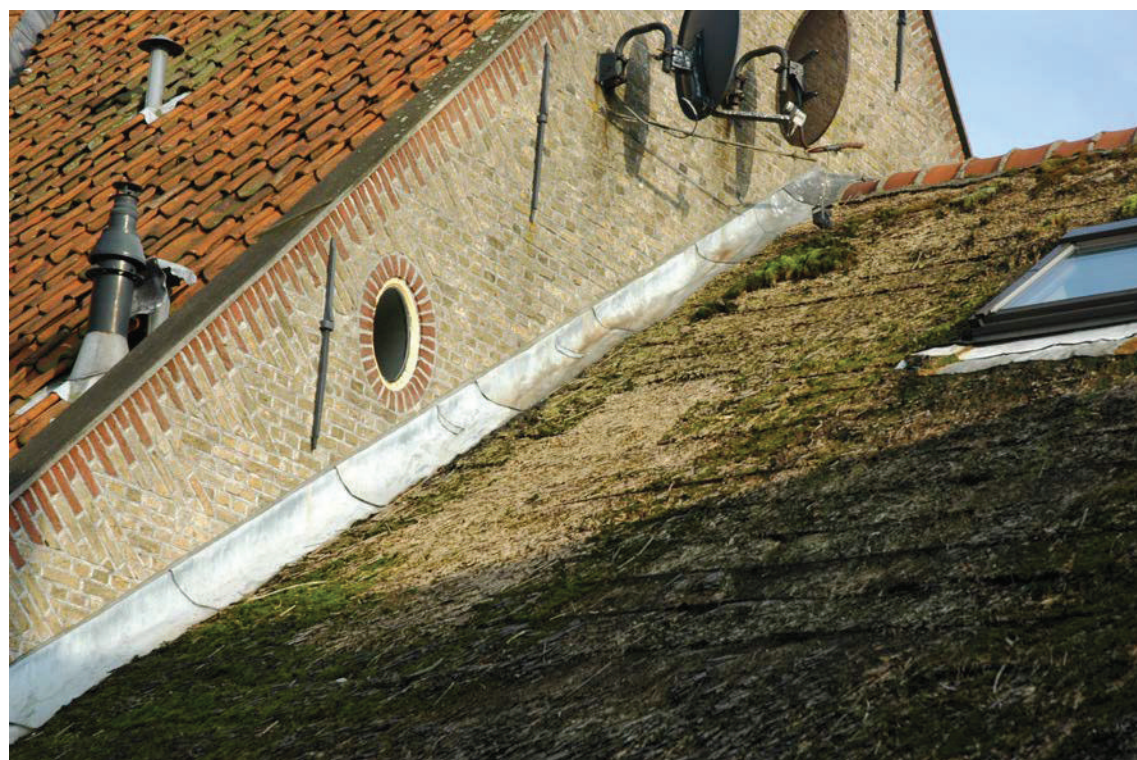
11. Noordwestgevel, aansluiting staldak opgaande gevel, lood en riet in slechte staat

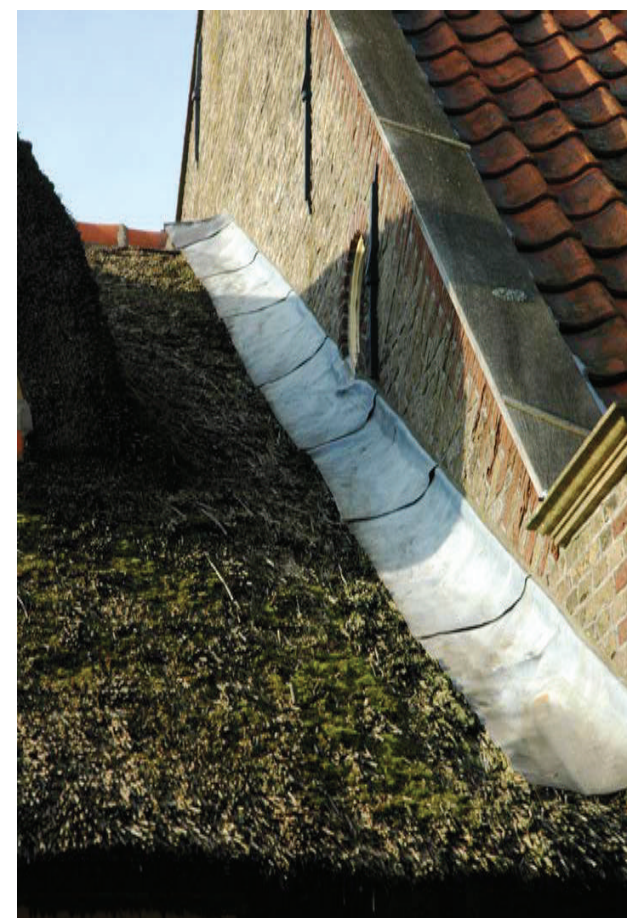
11. Zuidoostgevel,  
aansluiting rieten  
dak opgaande  
gevel,lood en riet  
in slechte staat

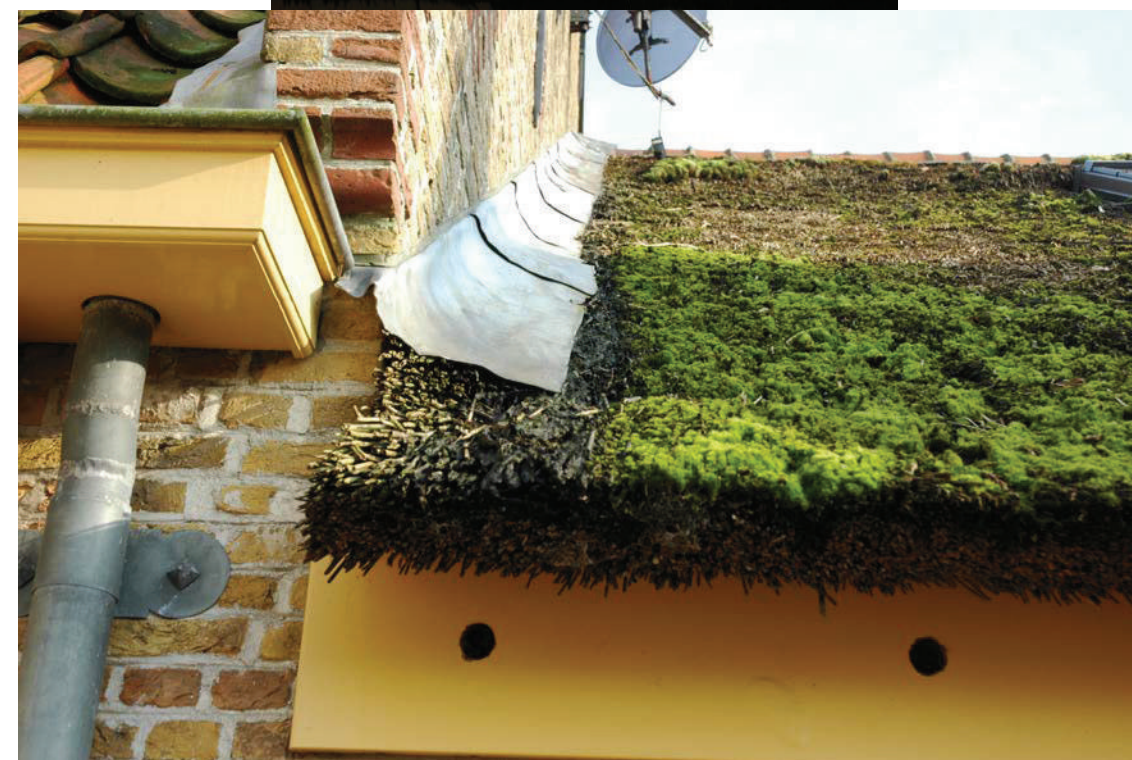
12. Noordwestgevel, aansluiting rieten dak opgaande gevel, lood en riet in slechte staat

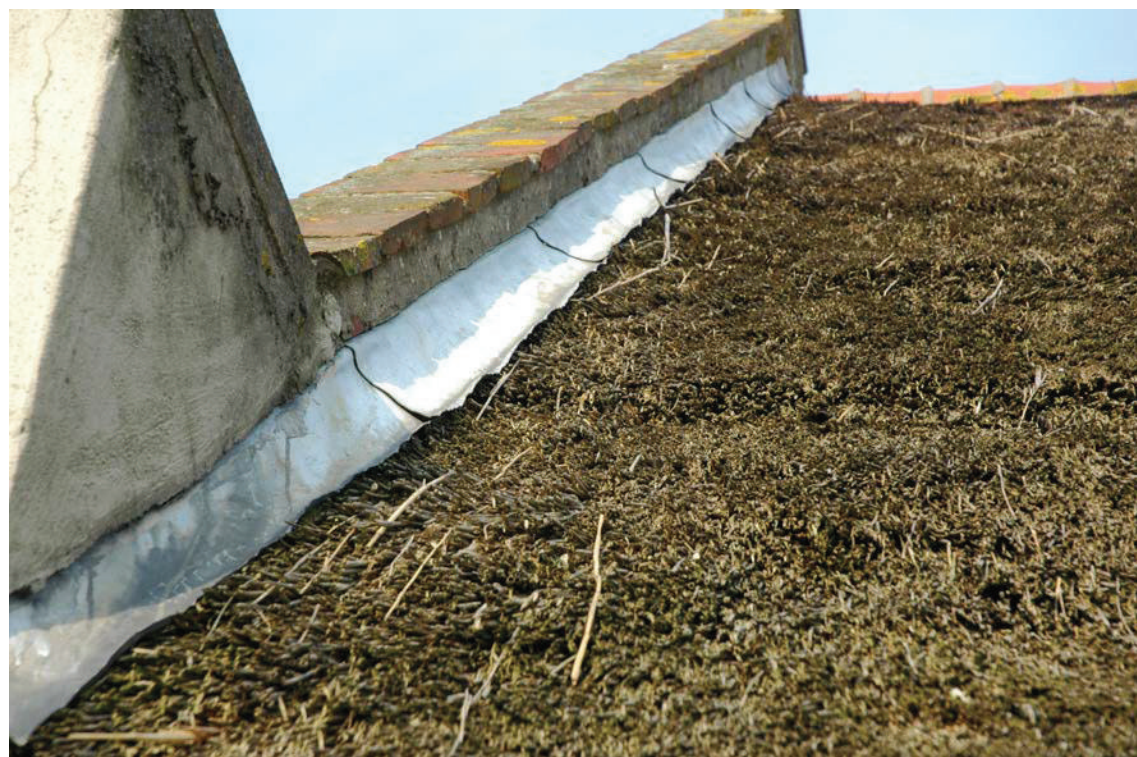
13. Zuidwestgevel, aansluiting topgevel, muurlood en riet in slechte staat

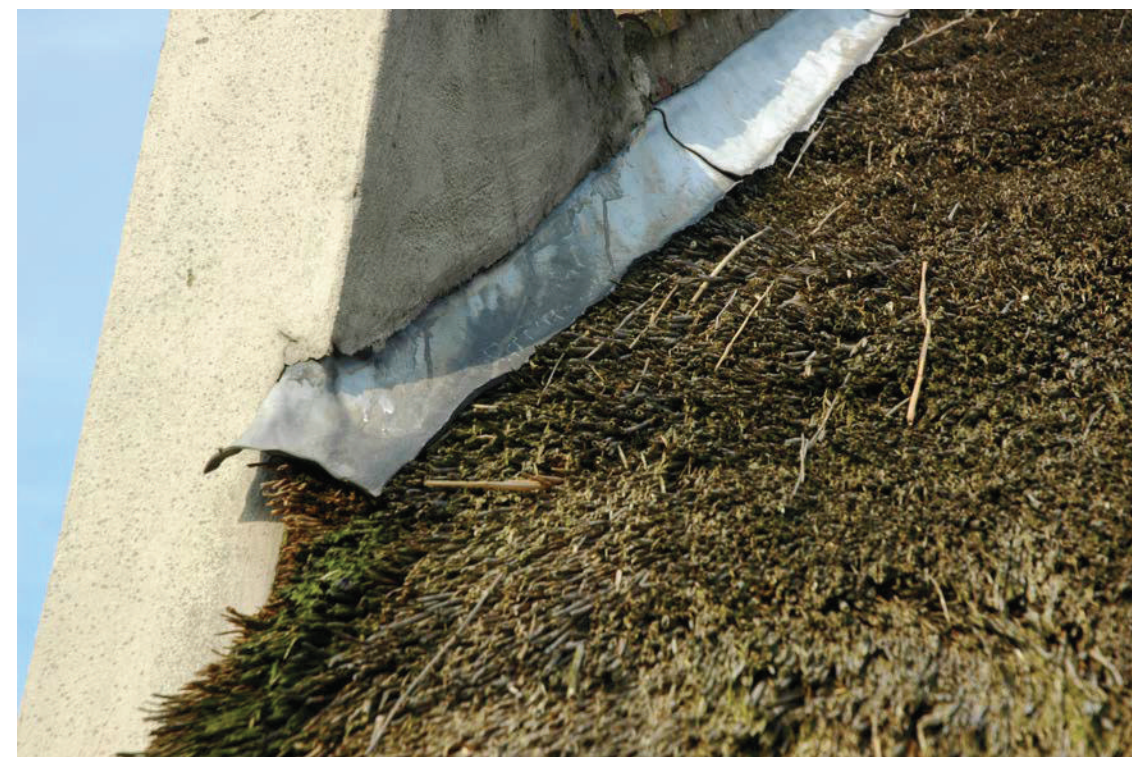
14. Zuidwestgevel, aansluiting topgevel, muurlood en riet in slechte staat

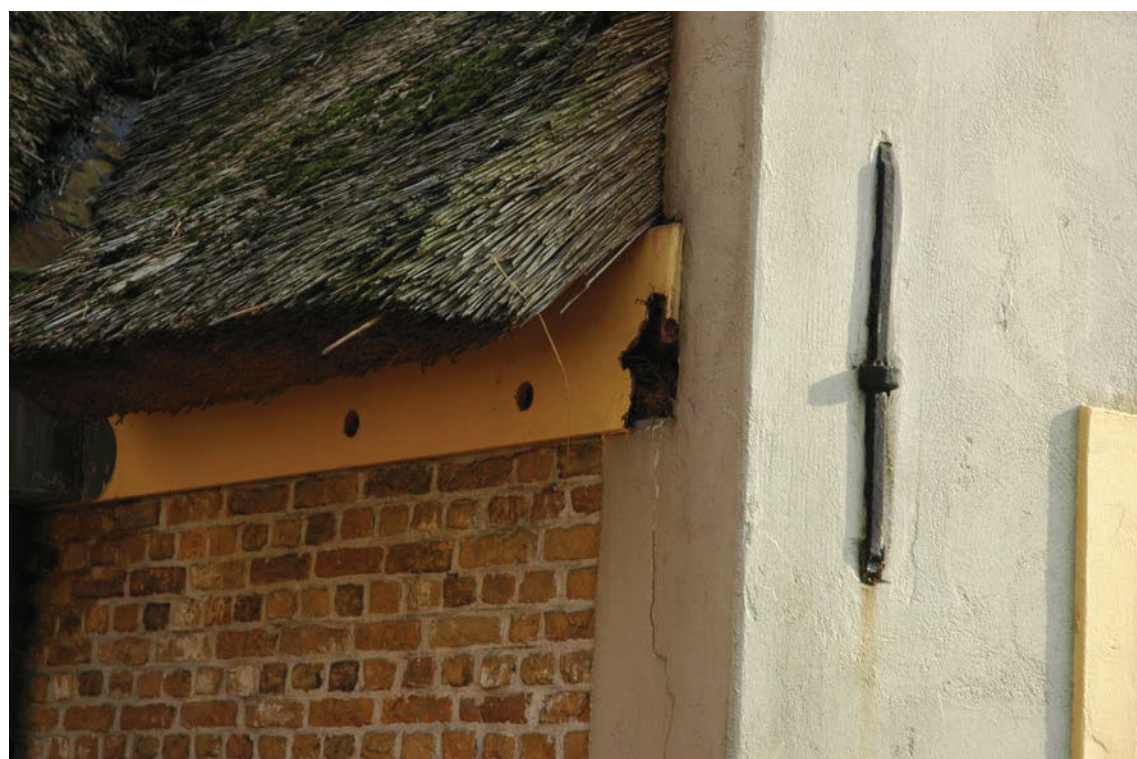
15. Noordoostgevel, muurplaat rot

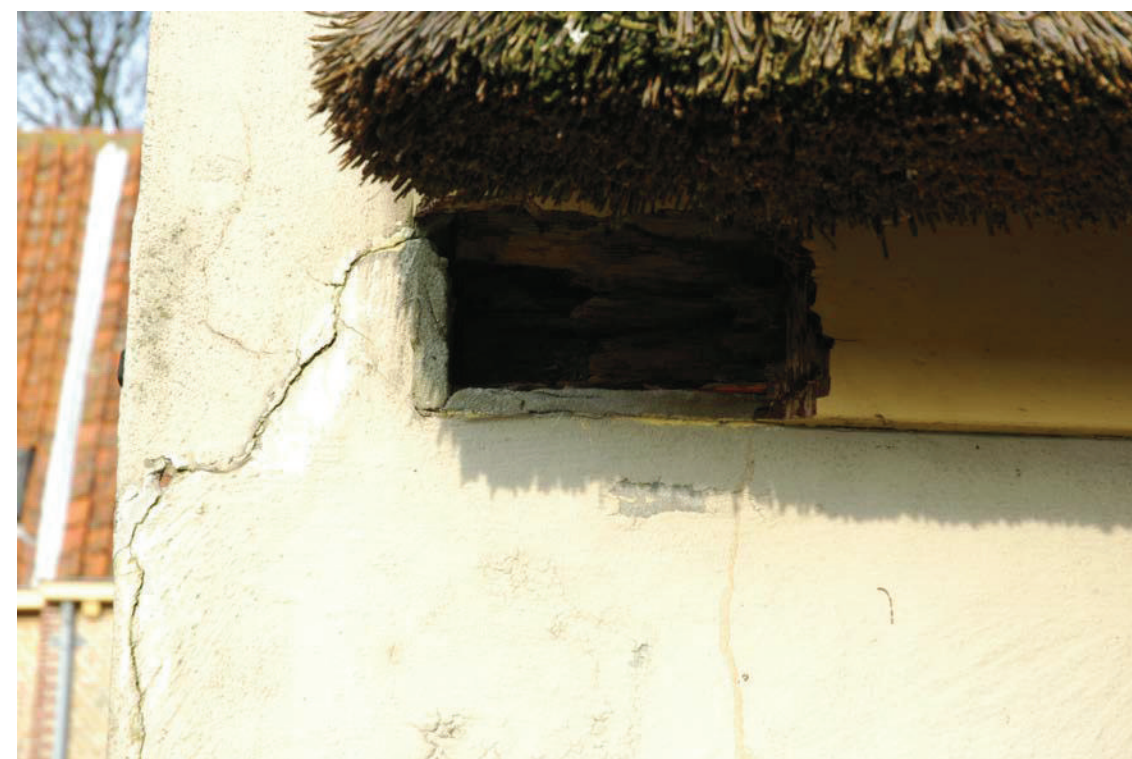
16. Zuidwestgevel, muurplaat rot

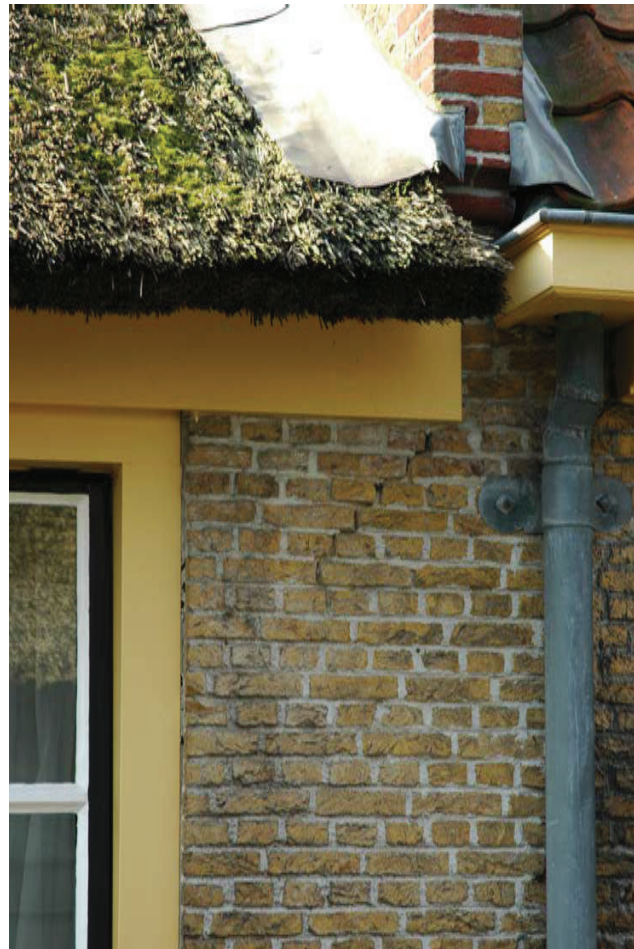
17. Zuidoostgevel - grens brandmuur, lichte scheurvorming ten gevolge van zetting

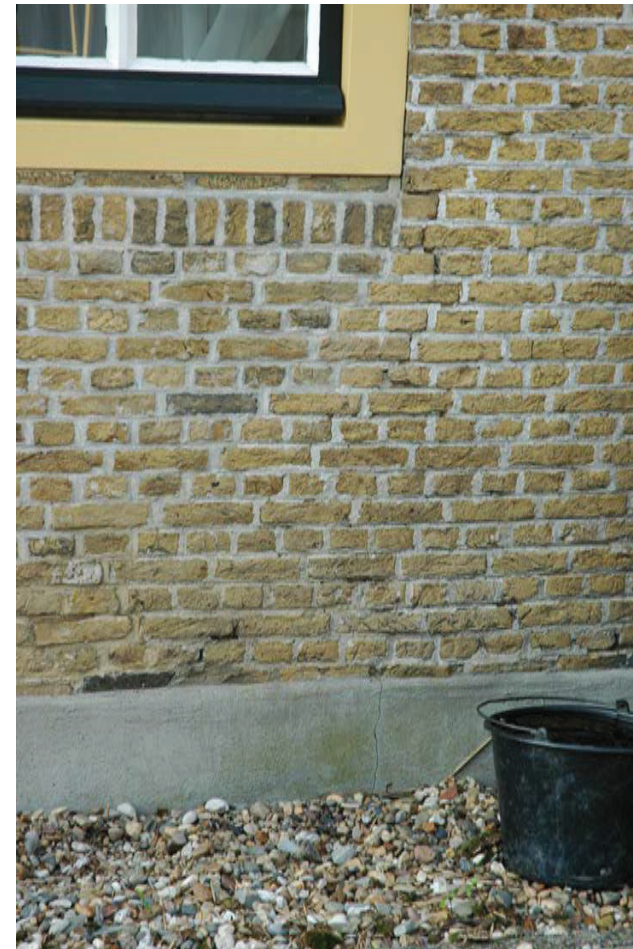
18. Zuidoostgevel - grens brandmuur, lichte scheurvorming ten gevolge van zetting

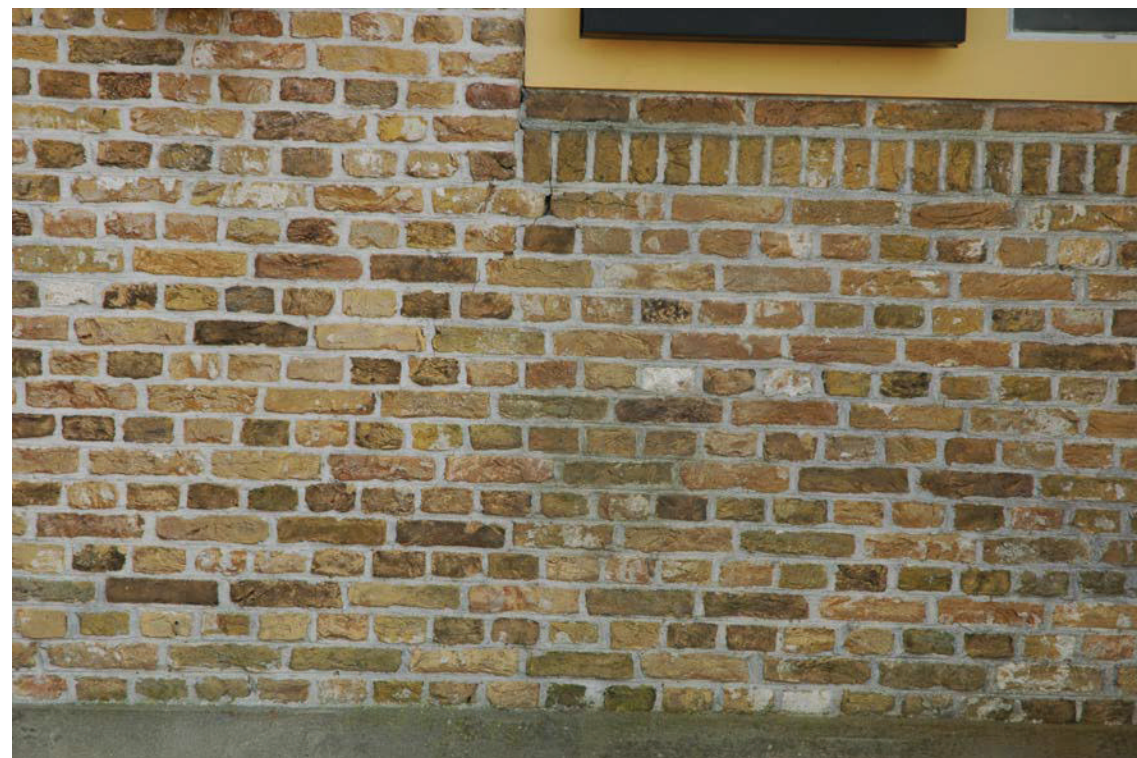
19. Noordwestgevel, uitgespoeld voegwerk schuin onder rechter kozijn

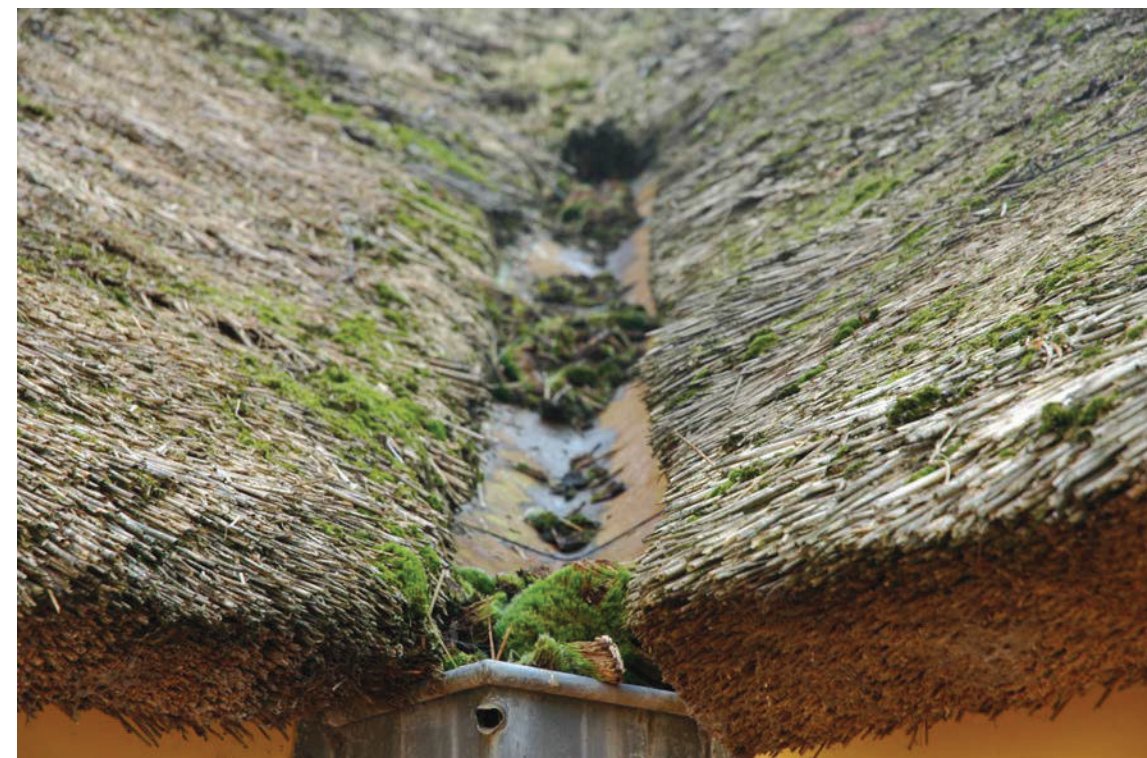
20. Aangetaste kilgootbekleding, goot vol mos

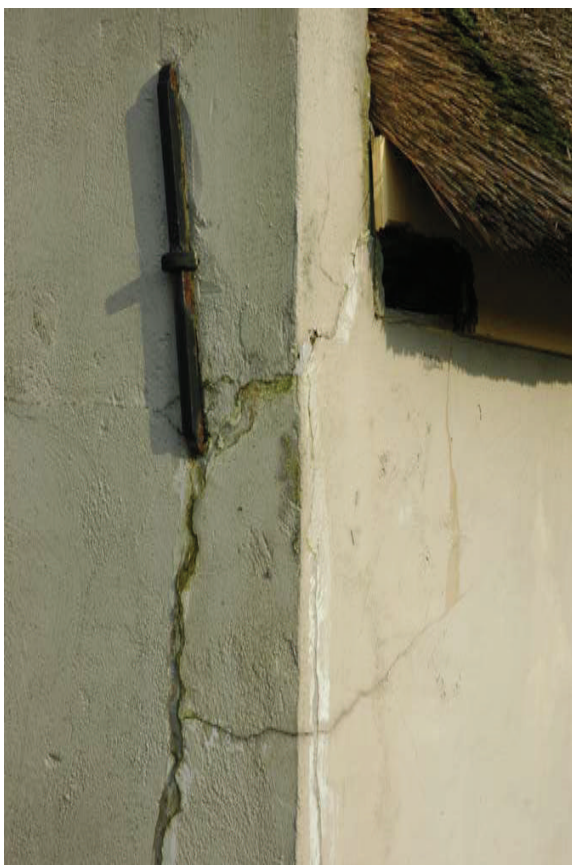
21. Hoek Noordwest- en Zuidwestgevel, scheuren in stucwerk, roestend anker

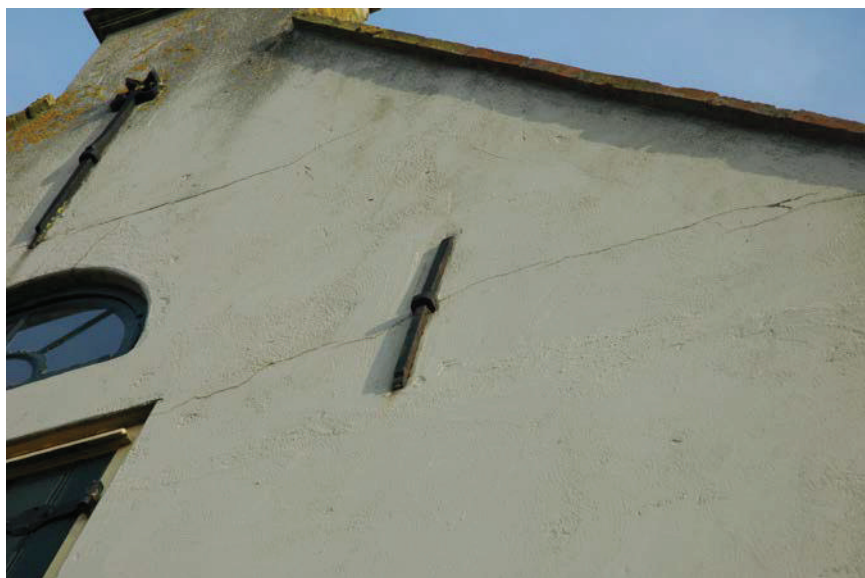
22. Noordwestgevel - scheuren in stucwerk, roestende ankers

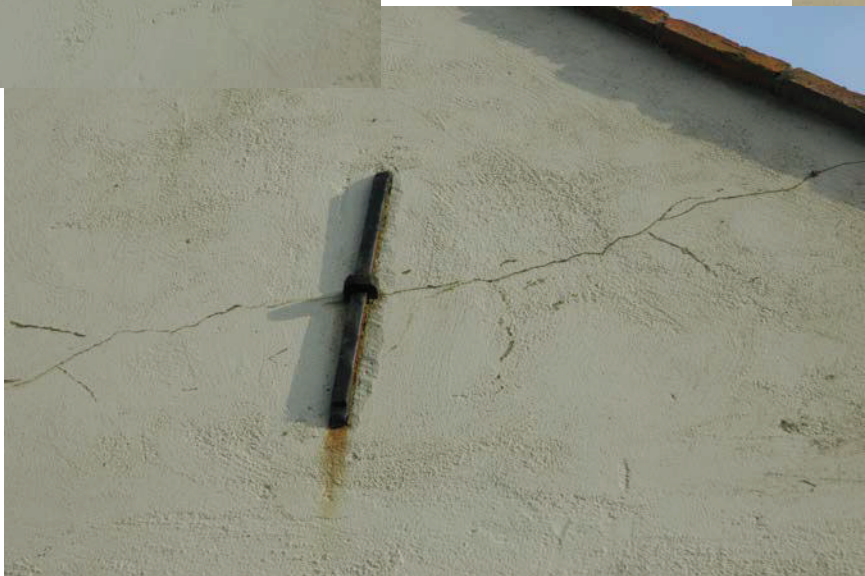
23. Noordwestgevel - scheuren in stucwerk, roestend anker

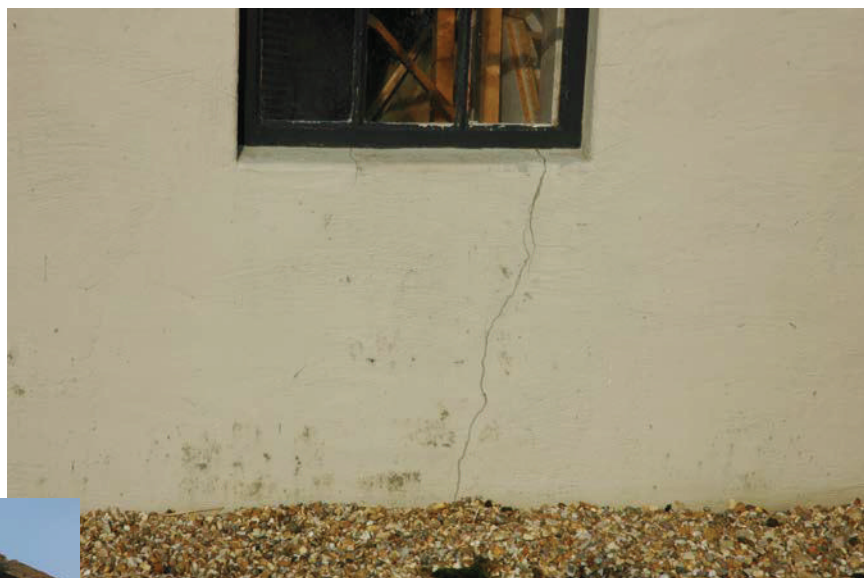
24. Zuidwestgevel - scheur in stucwerk

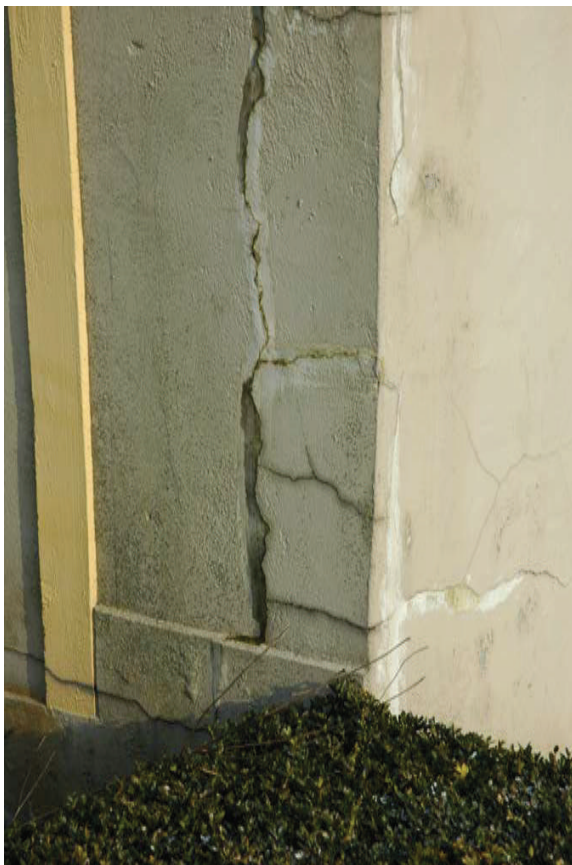
25. Hoek Noordwest- en Zuidwestgevel, scheuren in stucwerk

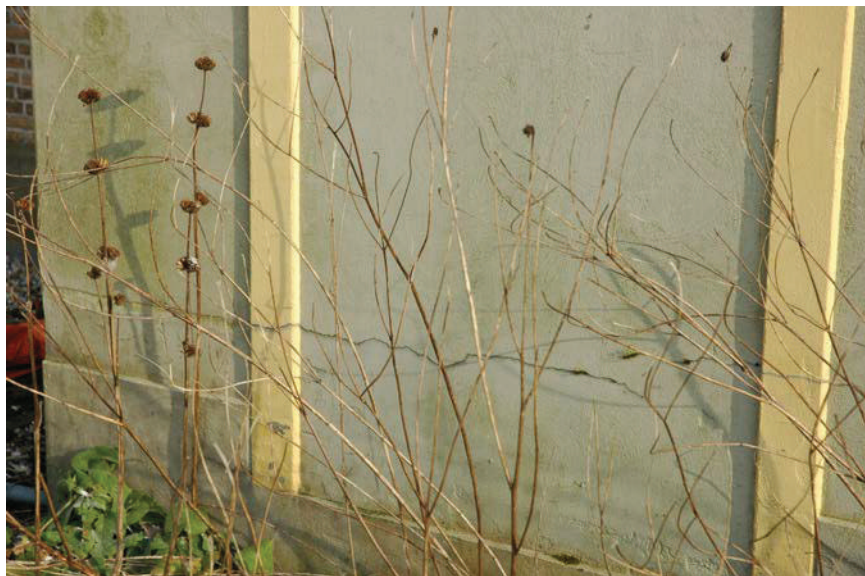
26. Noordwestgevel, scheuren in stucwerk ca. 0,5m boven maaiveld

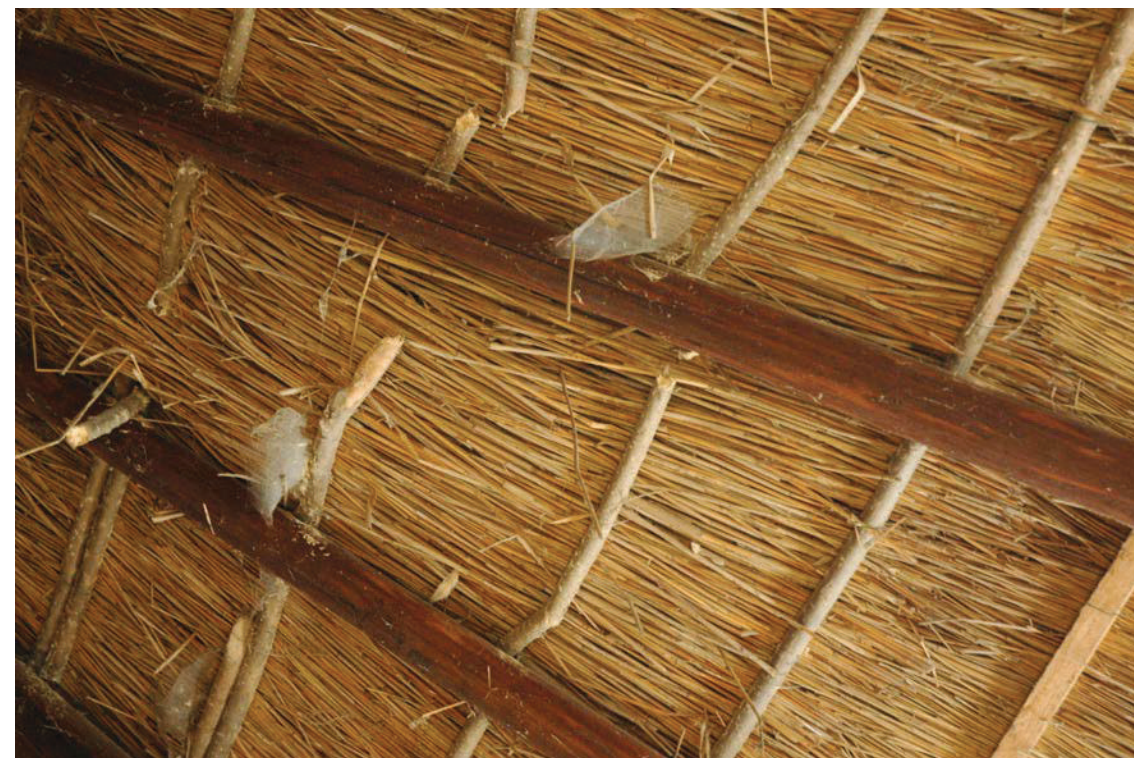
09. Gebroken wilgentenen rietlatten

Aanbrengen nieuwe wilgen latten  
Aanbrengen nieuw rieten dak met  
een dikte van ca. 25-30cm

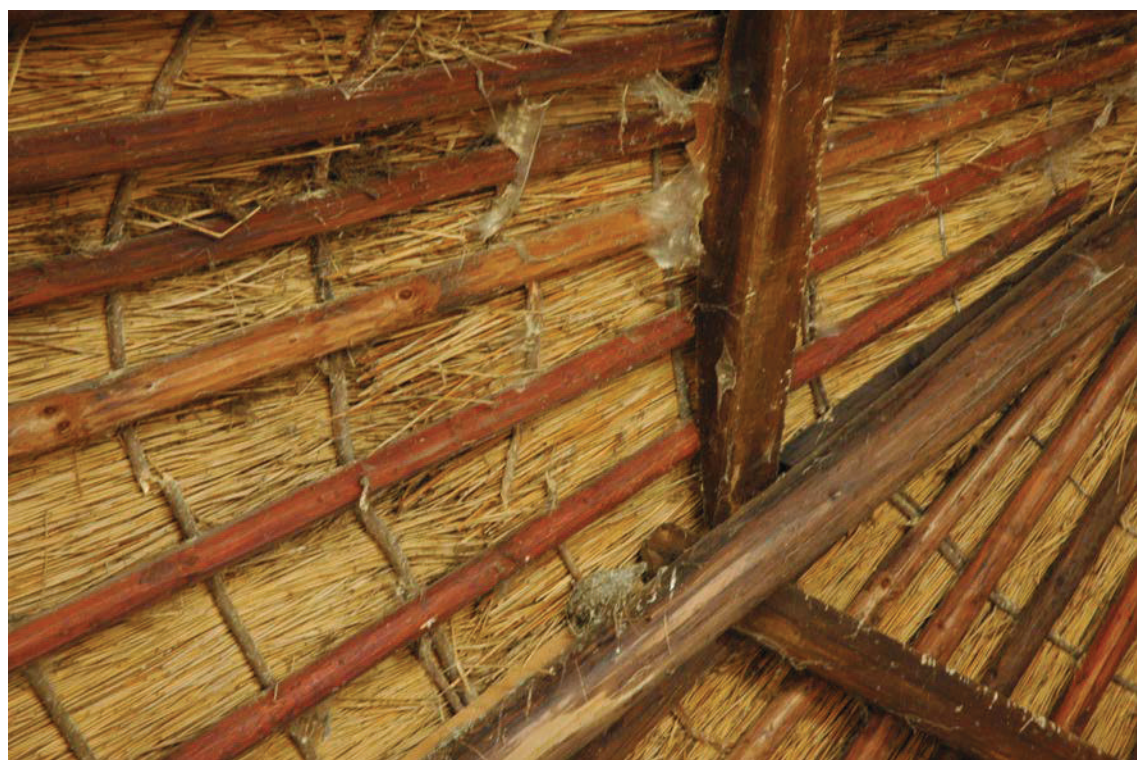
10. Gebroken wilgentenen rietlatten

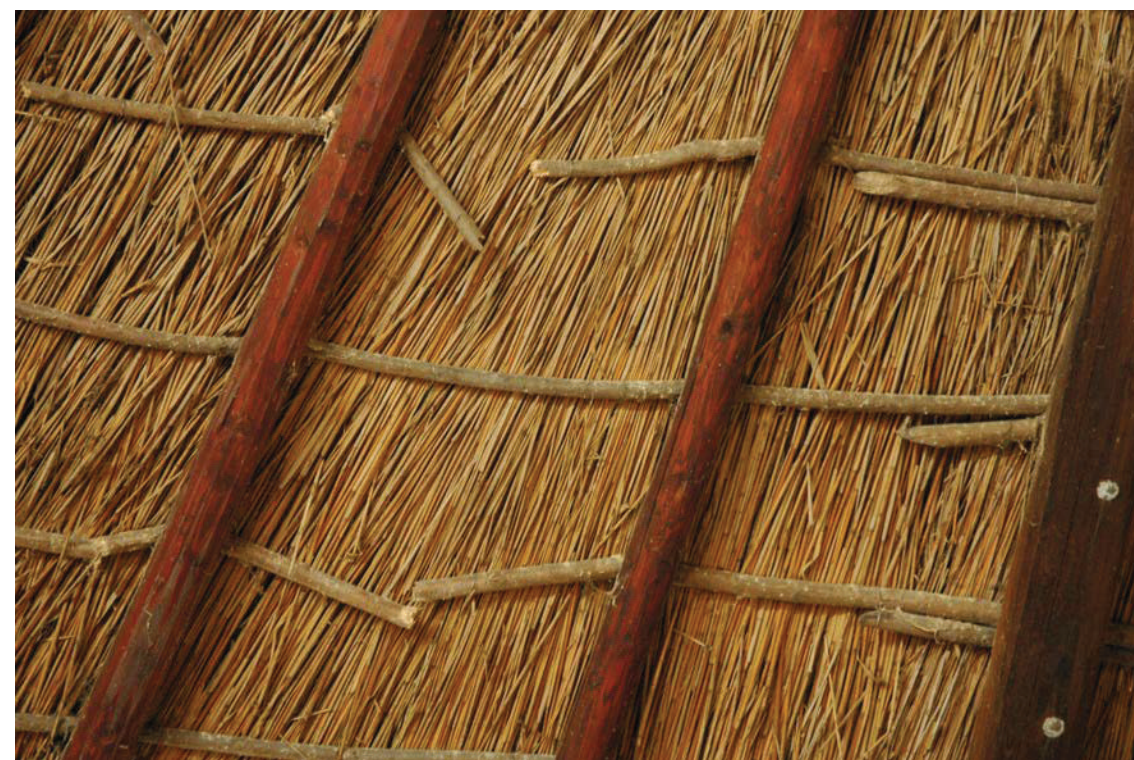
11. Gebroken wilgentenen rietlatten

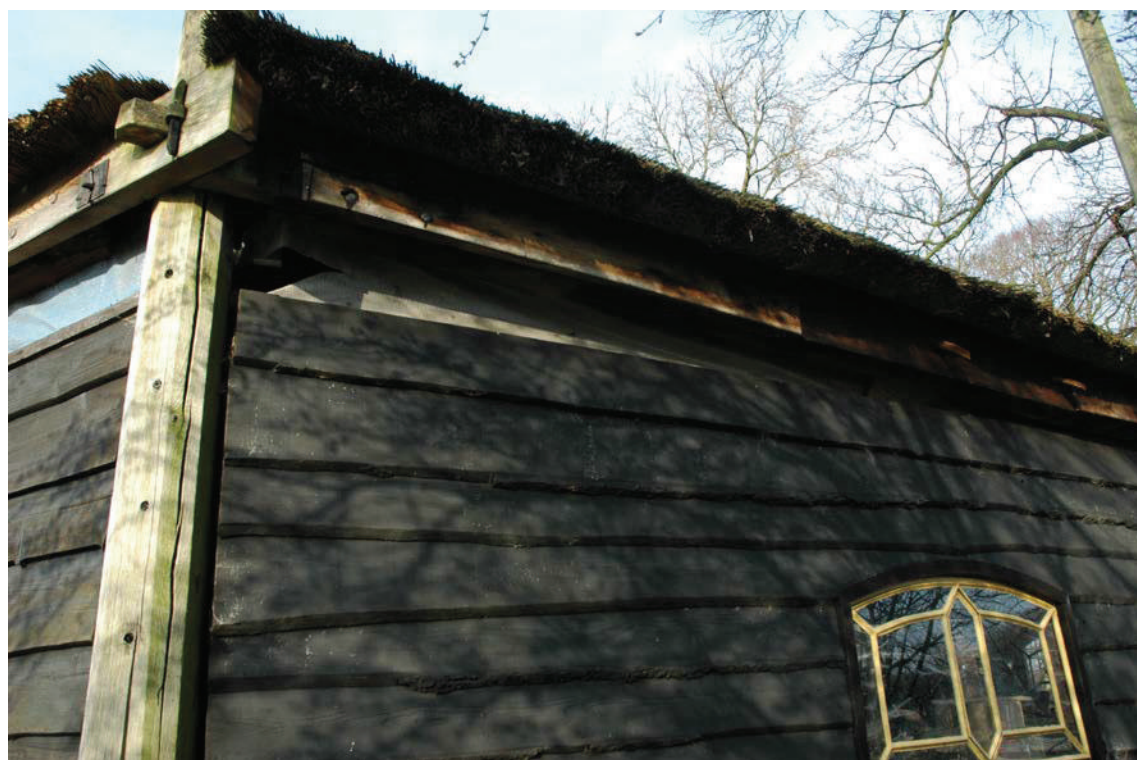
14. Verzakte kap

Na het plaatsen van de betonvoeten het dak  
weer goed in de ophangijzers hangen  
Het dak zal weer in hoogte verstelbaar zijn

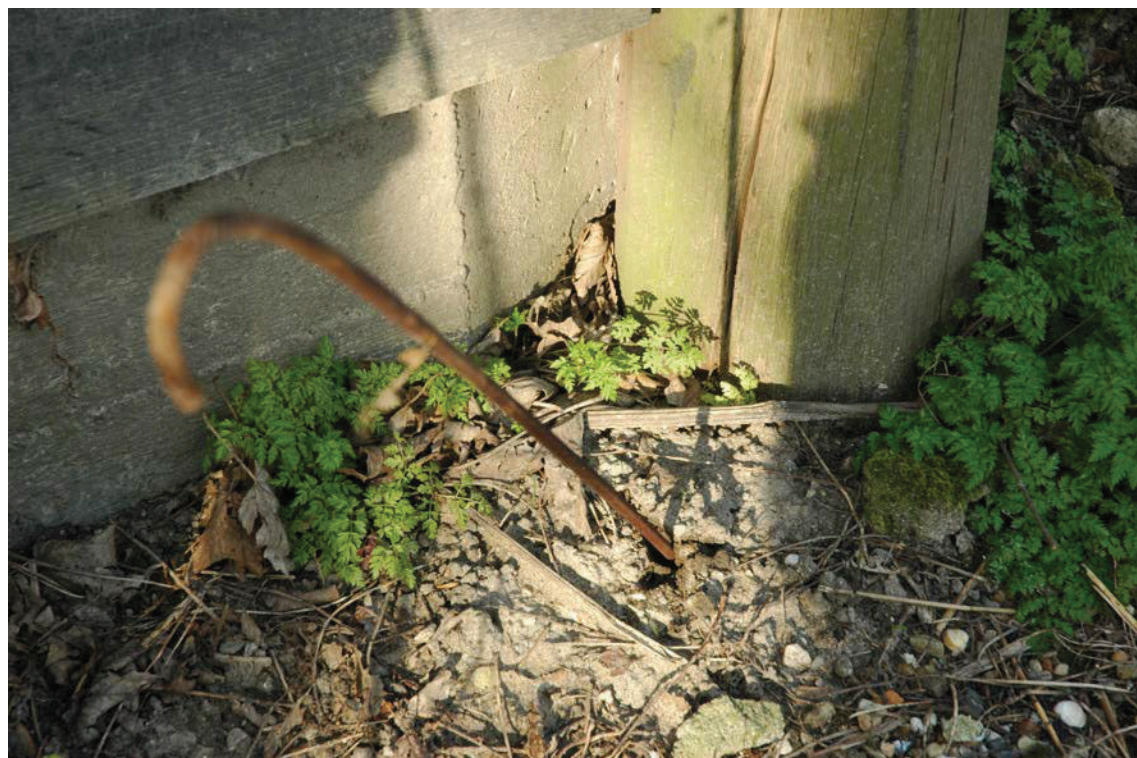
16. Staaf betonijzer steekt dwars door rotte paalvoet

Alle hooibergpalen tijdelijk verwijderen  
en speciale betonnen paalvoeten met  
overgangsankers plaatsen

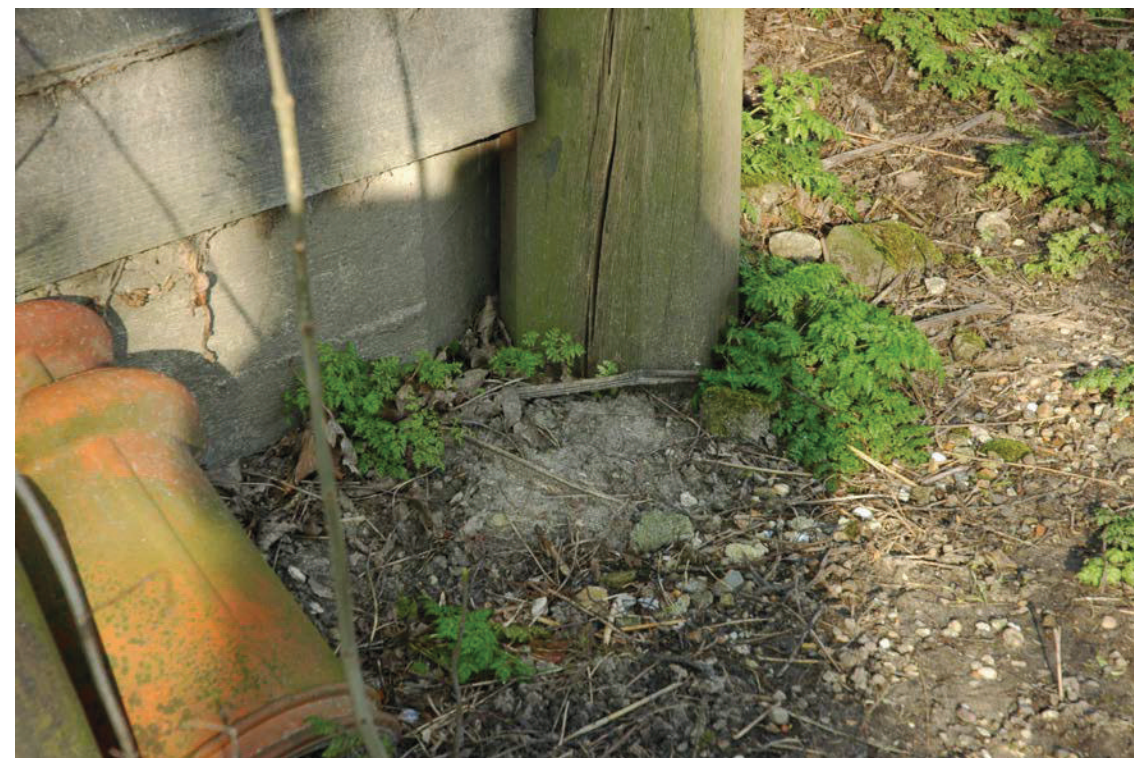
17. Aangetaste paalvoet

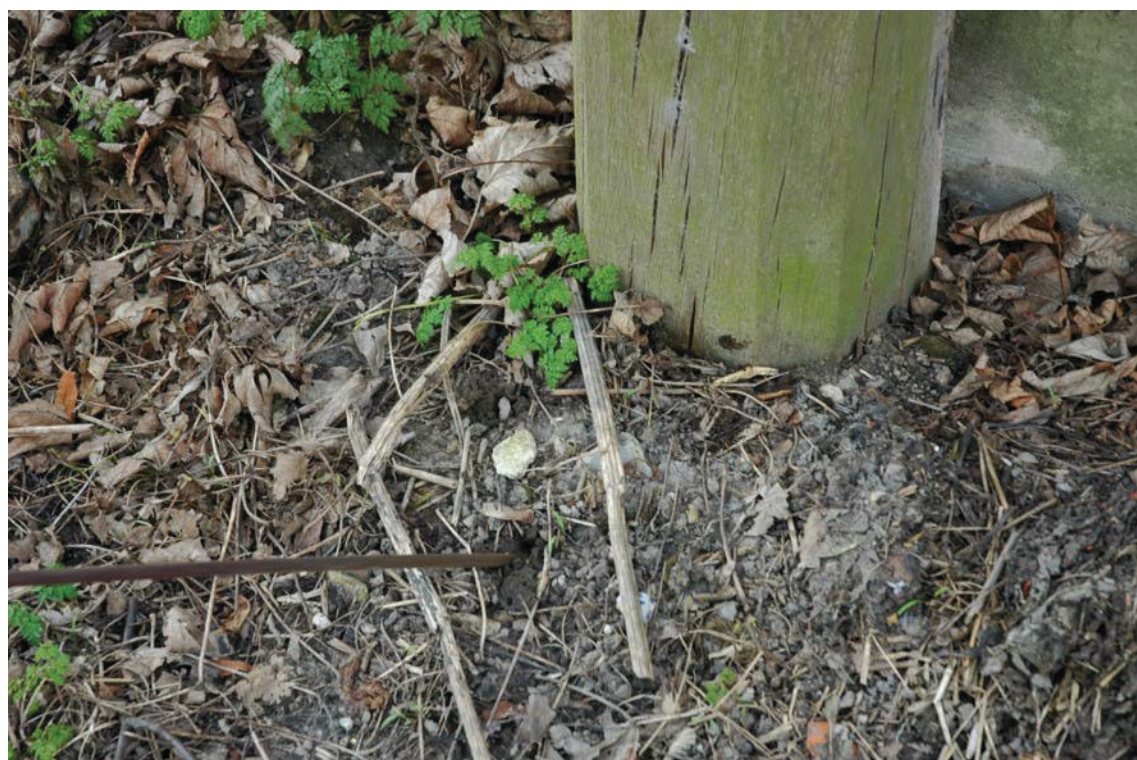
18. Staaf betonijzer steekt dwars door rotte paalvoet

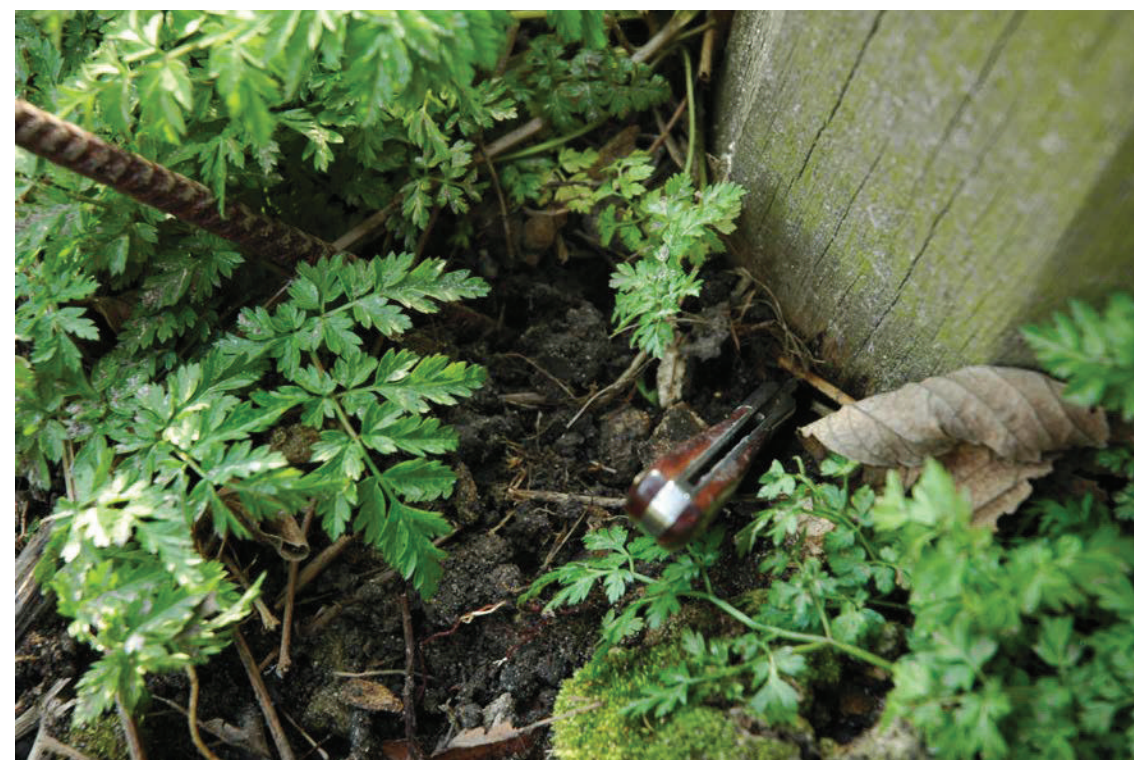
19. Aangetaste paalvoet
