## De Pelmolen te Vlaardingen

Restauratie en sanering  
vochtproblematiek massief  
metselwerk

| Rapportnummer | 27905 |
| Rapportdatum | 26 april 2016 |

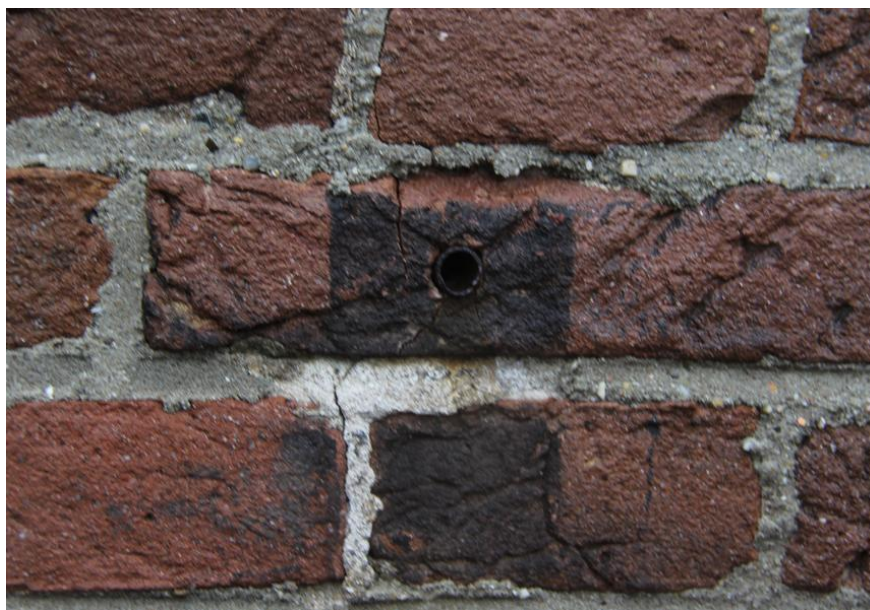
De eerste generatie, de oorspronkelijke voeg uit 1873, is bij toeval waargenomen op enkele plekken waar bij de eerste gevelrenovatie (1988/89) de ankerplaten van de gevelsteiger hadden gezeten. Verder geheel verdwenen. Het was een kalkvoeg, waarschijnlijk schelpkalkbloem met weinig zand, gezet over eenzelfde metselmortel. Mogelijk doorstrijkwerk, wellicht als snijvoeg uitgevoerd. Heeft ruim 110 jaar stand gehouden (figuur 14).

Figuur 14: 1<sup>ste</sup> generatie voegwerk achter ankerplaten van de gevelsteiger restauratiebeurt 1988/89).

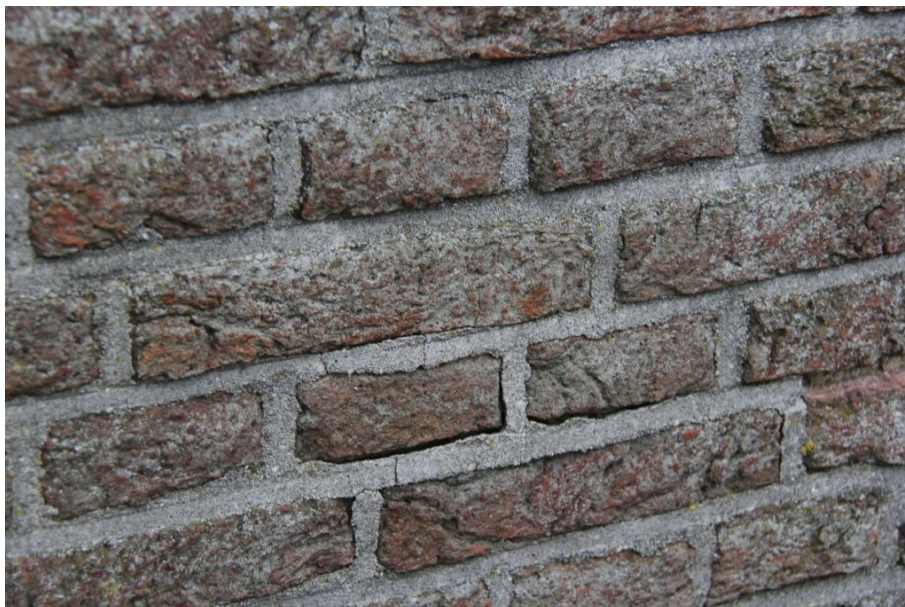
De voeg, een cementvoeg met vrij grof voegzand zoals in de nieuwbouw in spouwmuurbouw gemetseld in portlandcement, is toegepast. Zeker niet de receptuur uit het renovatiebestek (1 schelpkalk op 1/8 portlandcement op 3 zand). Duurzaamheid is niet groot. Aan de plint aan de west- en zuidgevel het minst (figuur 15). De voegen zijn boven het plintgedeelte niet gedegradeerd. Wel op veel plaatsen losgekomen, maar niet uitgevallen. Vervanging kan nog even wachten.

Figuur 15: 2<sup>de</sup> generatie voegen niet gedegrademd, wel op veel plaatsen losgekomen maar niet uitgevallen.

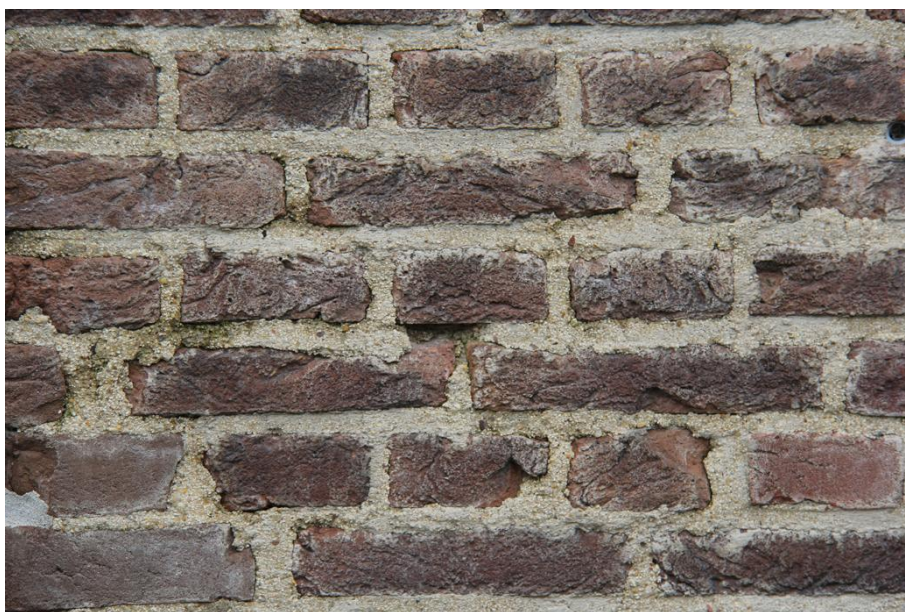
Figuur 16: 3<sup>de</sup> voeggeneratie; uitgevallen en door zout gedegrademd.

De derde generatie voegwerk, vooral aan de plint van de west- en zuidgevel zouden gezien de mededeling circa tien jaar geleden gemaakt zijn. De oude cementvoegen zijn eruit getikt, maar verder is er niets gedaan om dieper te gaan en een beter hechtvlak te krijgen. Deze voegen zijn ook weer uitgevallen en/of door zoutbelasting gedegrademd (figuur 16).

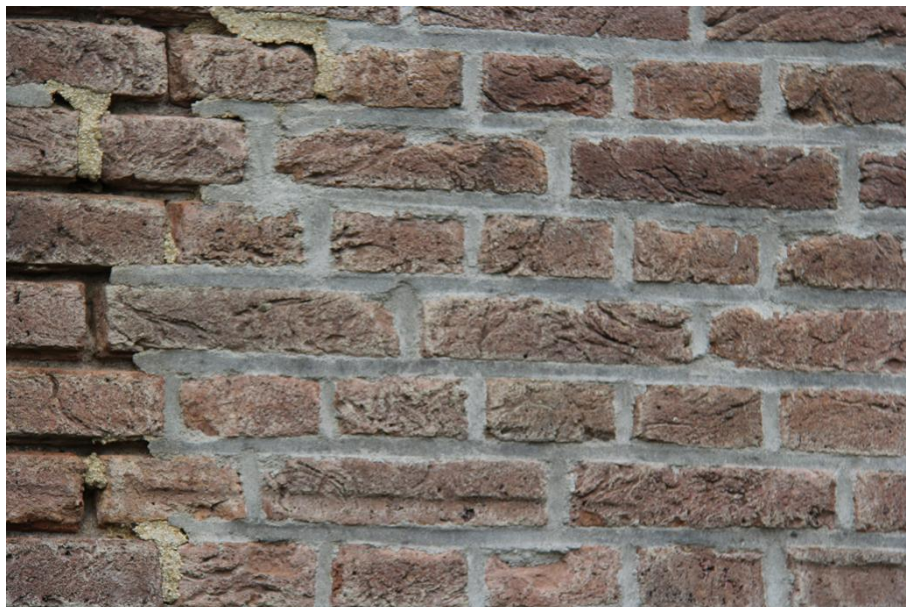
Dan zijn er in de hierboven beschreven derde generatie voegwerk recent proefvlakken reparatievoegwerk opgezet: vierde generatie voegwerk. Visueel te karakteriseren als een sterke portlandcementmortel met fijn voegzand. Dit is evenmin compatibel met de eigenschappen van het omringende metselwerk en ook niet zoutresistent. Alleen heeft het nog onvoldoende leeftijd om degradatieverschijnselen te ontwikkelen (figuur 17).

Figuur 17: 4<sup>de</sup> generatie voegwerk nog geen voldoende leeftijd voor degradatieverschijnselen.

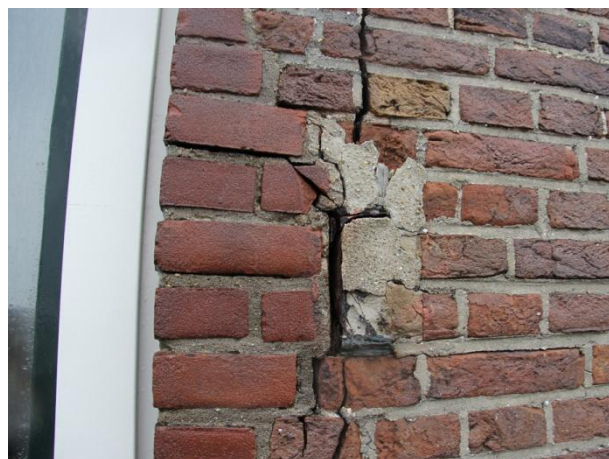
Vooral in de zuidgevel en in de noordgevel zijn bij elkaar tientallen corroderende ijzeren elementen aanwezig die tot scheurvorming hebben geleid. Het betreft de restanten van ondersteuning, verankeringen van in het industriële tijdperk aanwezige bordessen, transportwerktuigen enzovoort. Het was binnen de grenzen van deze inspectieopdracht niet mogelijk te onderzoeken hoe diep deze elementen in de muur steken. Inspectiedetails zijn opgenomen in de bijlagen 2, 5 en 6.

Figuur 21: Scheur door corrosie met risico uitvallen metselwerk.

Hierdoor kan bij een uit te werken bestek voor de tweede fase meer concreet worden beschreven wat de werkwijze moet zijn. In ieder geval zullen de door uitbreken ontstane kassen door middel van gewoon inboetwerk met een passende baksteen (eigenschappen huidige baksteen liggen vast in de laboratoriumresultaten) worden hersteld. Grove scheuren verder door middel van inboeten, eventueel versterkt met spiraalwapening en fijnere scheuren door middel van steenreparatiemortel.

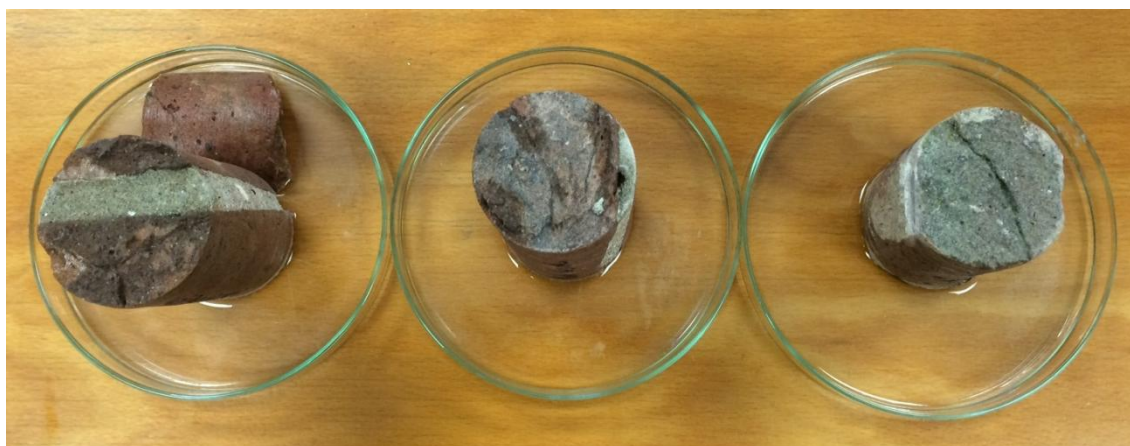
Bij de boorkern van de noordgevel die op de vijfde verdieping is genomen, werd de oppervlak (zichtvlak) van de steen nat. Na 24 uur was ook in de andere twee boorkernen een maximale vochtspiegel bereikt (figuur 31). Hierbij bleef de oppervlak relatief droog, vergeleken met de onbehandelde boorkern (figuur 32).

Figuur 32: Het zichtvlak van de boorkern noordgevel boven is na 24 uur nat (links). De zichtvlakken van de boorkernen oostgevel ter hoogte van de plint zijn (relatief) droog (midden en rechts).

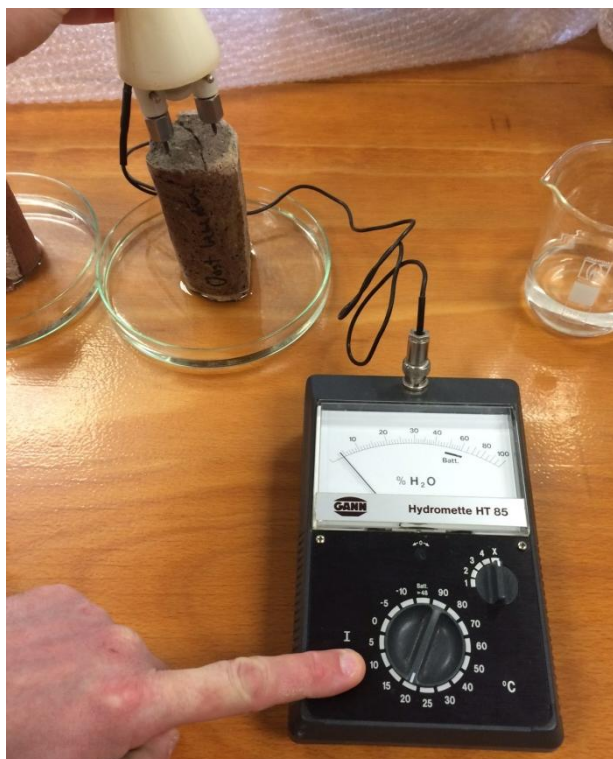
De onbehandelde steen toont een waarde van 23,8%. De oppervlakte van de gehydrofobeerde stenen toont vochtgehaltes van 4,9% en 6,9%.

Figuur 33: Indicatieve vochtmeting op monster oostgevel (oppervlakte droog); gemeten RV 3,6%.

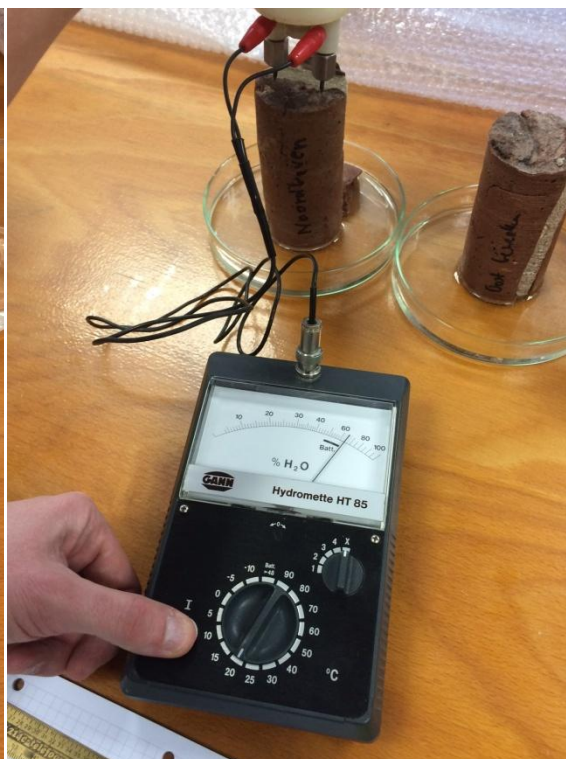
Figuur 34: Indicatieve vochtmeting op monster noordgevel boven (oppervlakte nat); gemeten RV 68%.

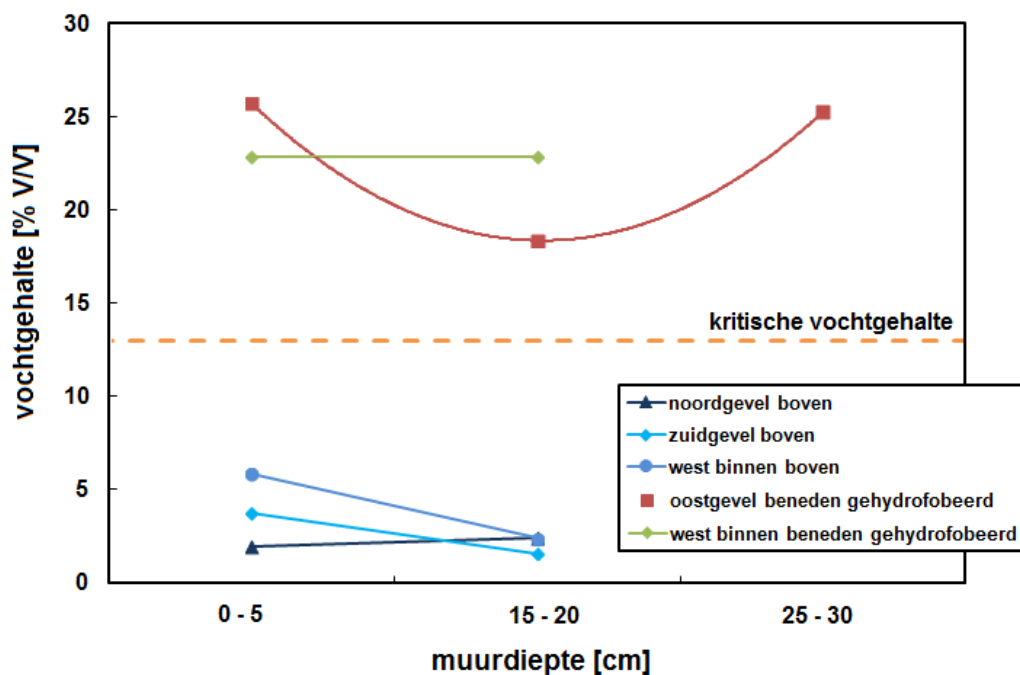
Figuur 35: Vochtprofielen van de gruismonsters op bakstenen; de gehydrofobeerde bakstenen achter de pleisterlaag op de plint tonen een oververzadiging aan vocht.

Het vochtgehalte van de bakstenen achter de gepleisterde waterdichte plint aan de buitenkant ligt ver boven het kritische vochtgehalte van de baksteen. De stenen zijn zowel aan de binnenkant als ook aan de buitenkant verzadigd met vocht.

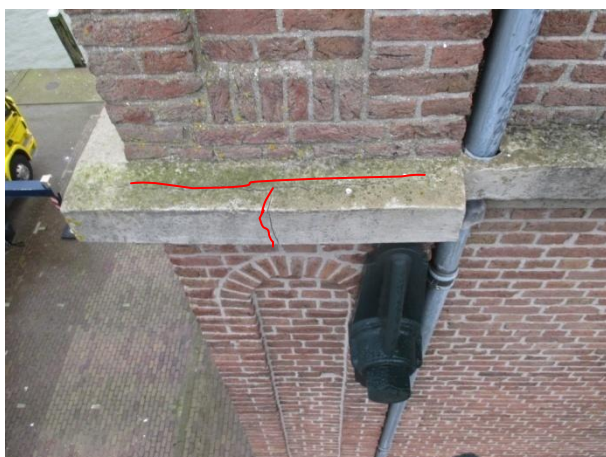
Figuur 6.3: Gescheurd element a.g.v. corroderende wapening.

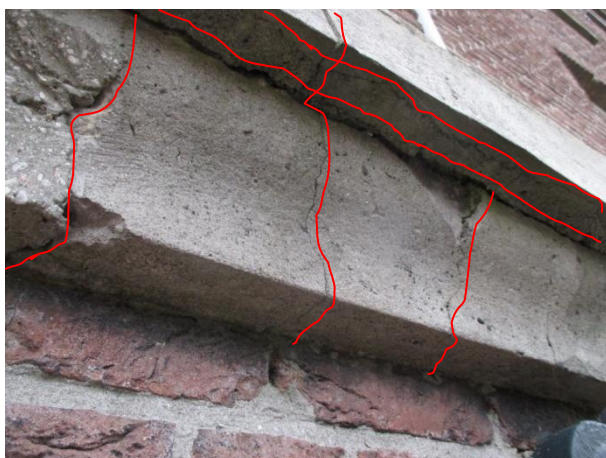
Figuur 6.5: Gescheurd element met oude reparatie a.g.v. corroderende wapening.

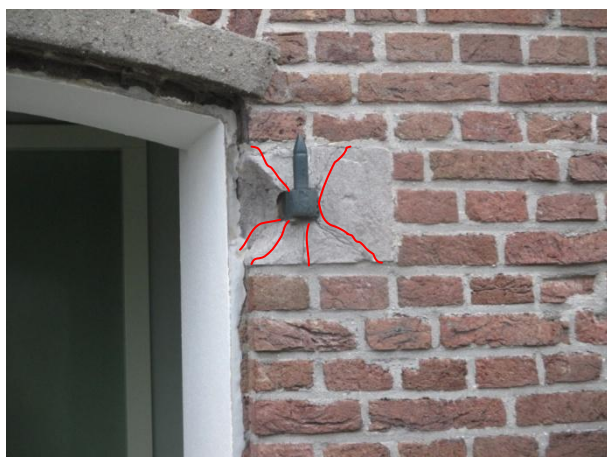
Figuur 6.9: Gescheurd en afgedrukt duimblok a.g.v. een corroderende duim.

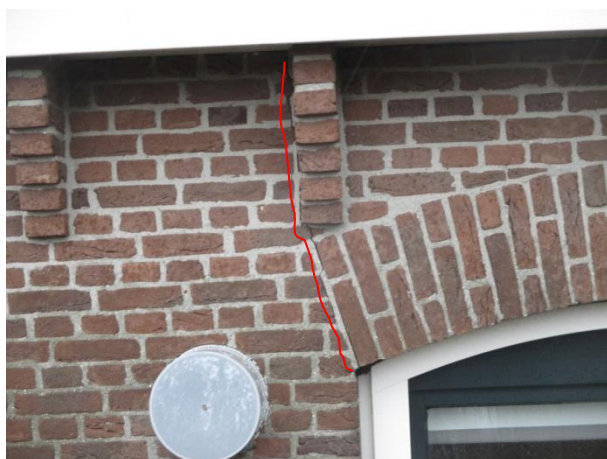
Figuur 6.11: Een scheur a.g.v. dilatatie/thermische krimp.

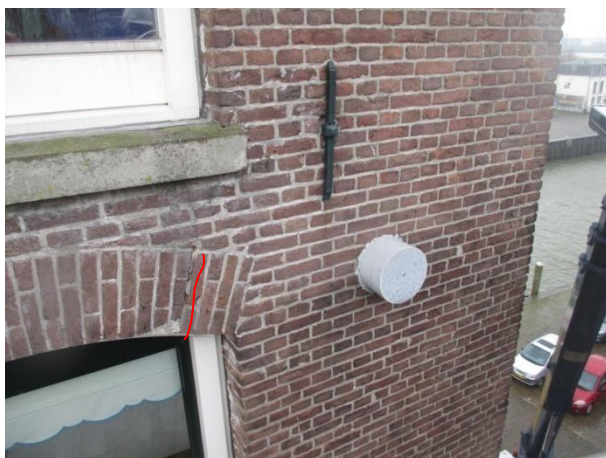
Figuur 6.13: Gescheurde rollaag a.g.v. dilatatie/ thermische krimp.

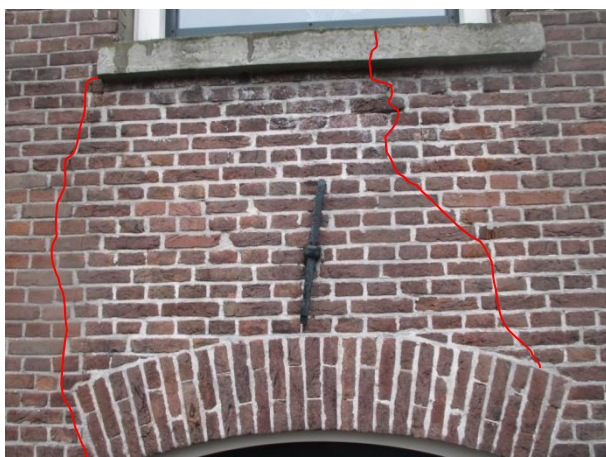
Figuur 6.15: Scheuren a.g.v. dilatatie/ thermische krimp.

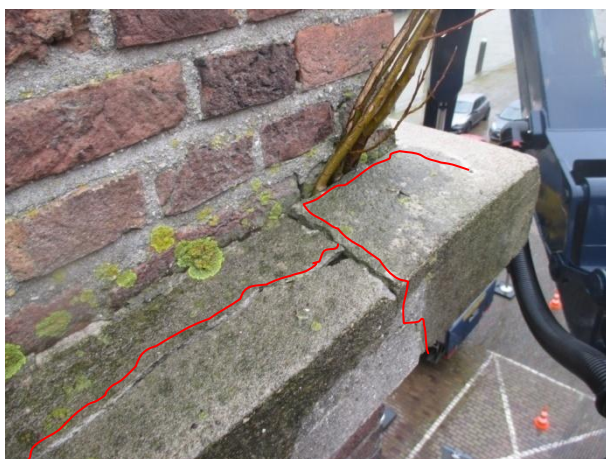
Figuur 6.17: Gescheurd element a.g.v. corroderende wapening met begroeiing.

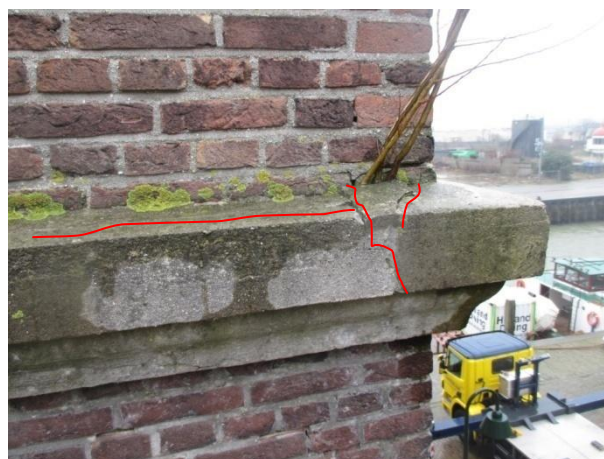
Figuur 6.18: Gescheurd element a.g.v. corroderende wapening met begroeiing.

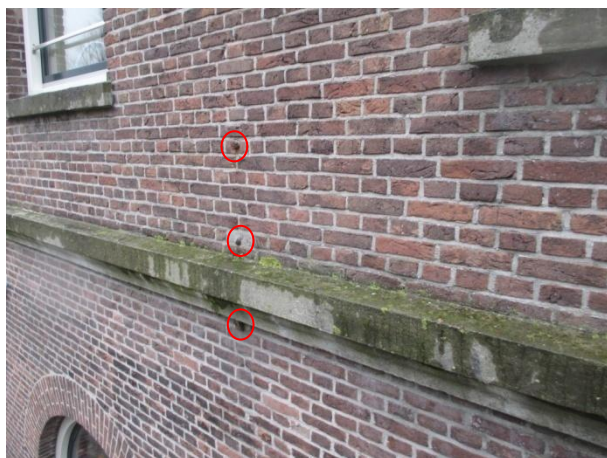
Figuur 6.19: Corroderende oude bevestigingsmiddelen.

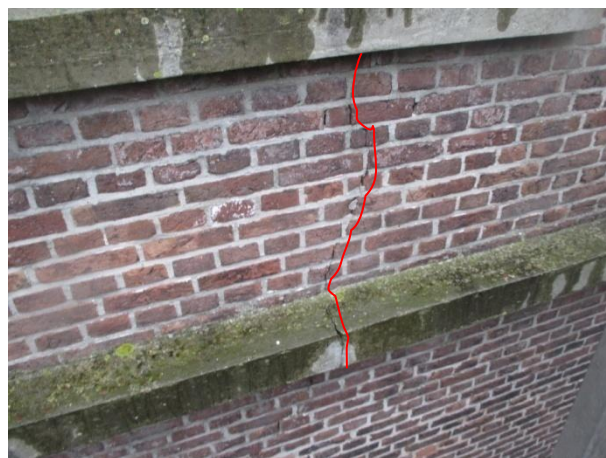
Figuur 6.20: Scheur a.g.v. dilatatie / thermische krimp.

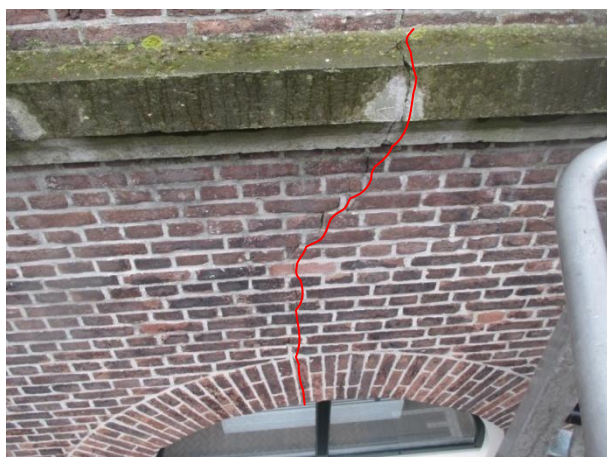
Figuur 6.21: Scheur a.g.v. dilatatie / thermische krimp.

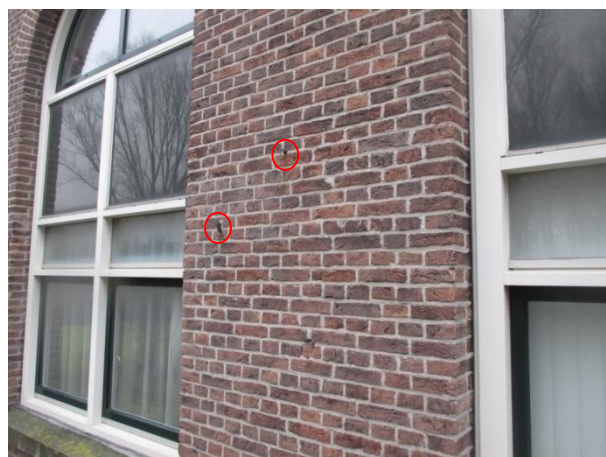
Figuur 6.22: Corroderende oude bevestigingsmiddelen.

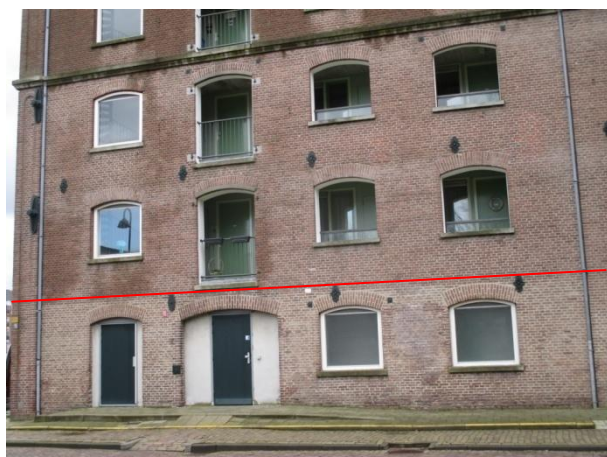
Figuur 6.23: Beschadigd metsel- en voegwerk.

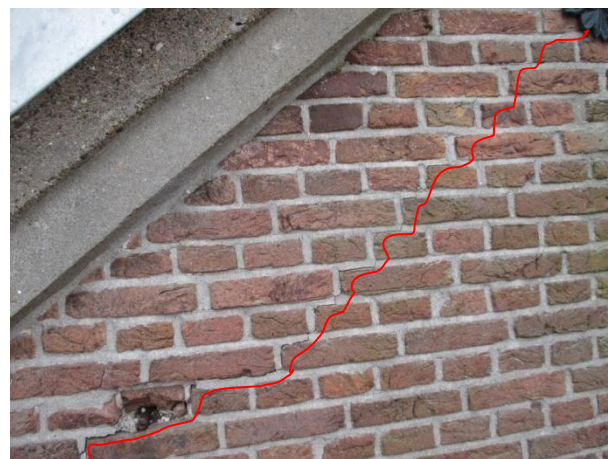
Figuur 6.38: Scheur a.g.v. corroderende elementen.

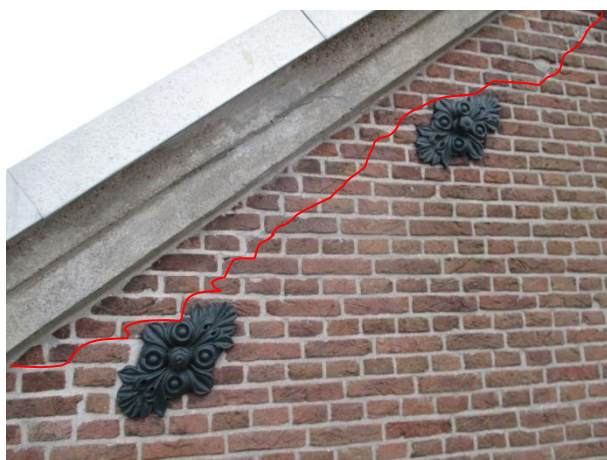
Figuur 6.39: Scheur a.g.v. corroderende elementen.

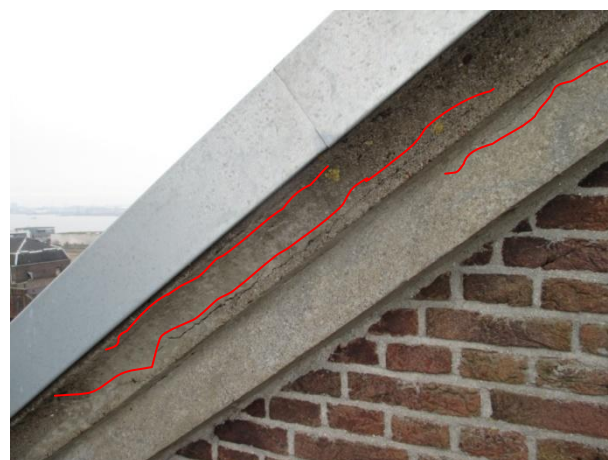
Figuur 6.40: Gescheurd element met oude reparatie a.g.v. corroderende wapening.

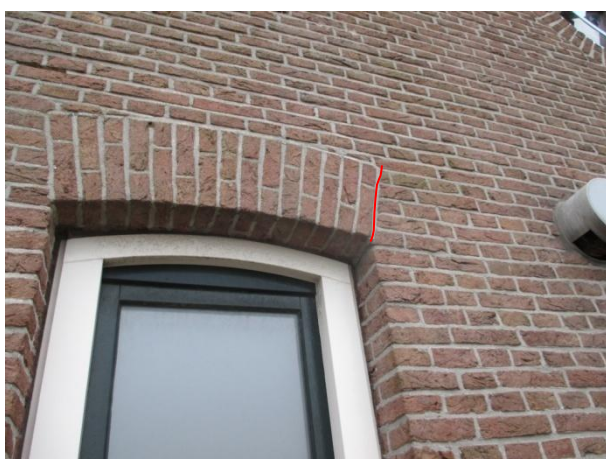
Figuur 6.43: Een scheur a.g.v. dilatatie/thermische krimp.

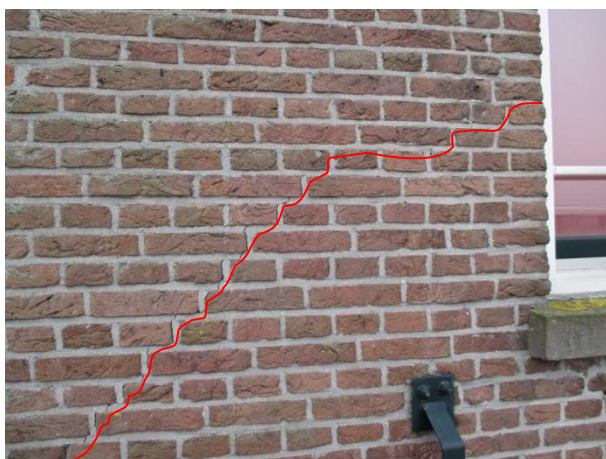
Figuur 6.45: Scheur a.g.v. corroderende elementen.

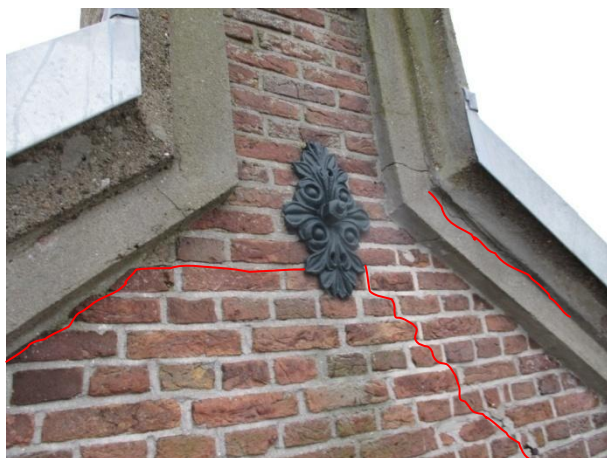
Figuur 6.47: Scheur a.g.v. corroderende elementen.

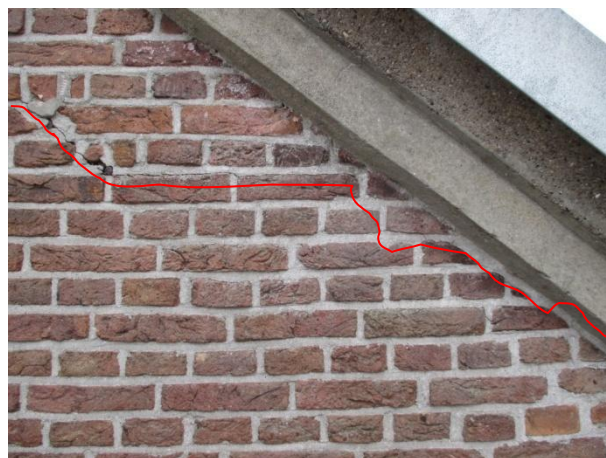
Figuur 6.48: Scheur a.g.v. corroderende elementen.

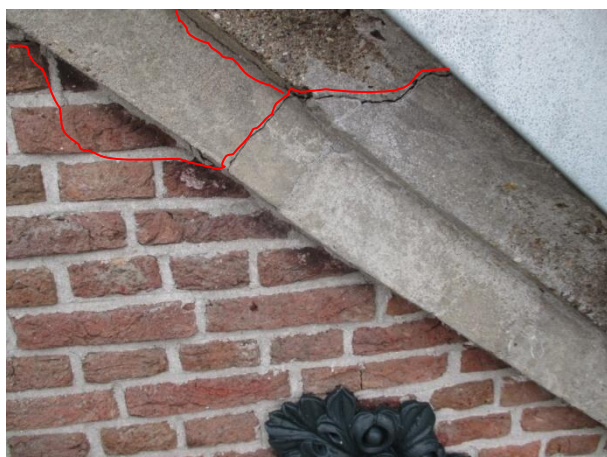
Figuur 6.49: Gescheurd element a.g.v. corroderende wapening.

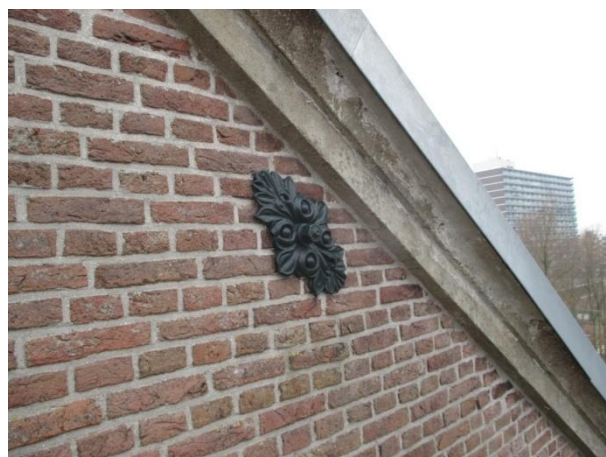
Figuur 6.50: Oude reparatie in element a.g.v. corroderende wapening.

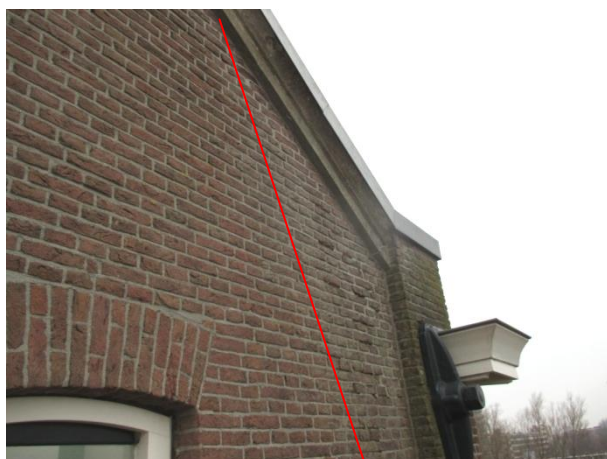
Figuur 6.51: Beschadigd voegwerk.

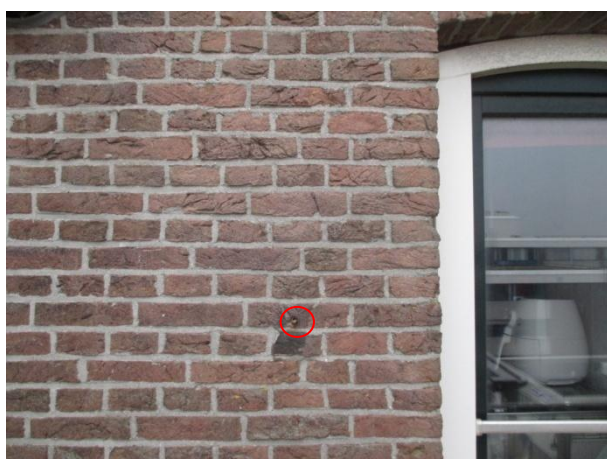
Figuur 6.55: Corroderend oud bevestigingsmiddel.

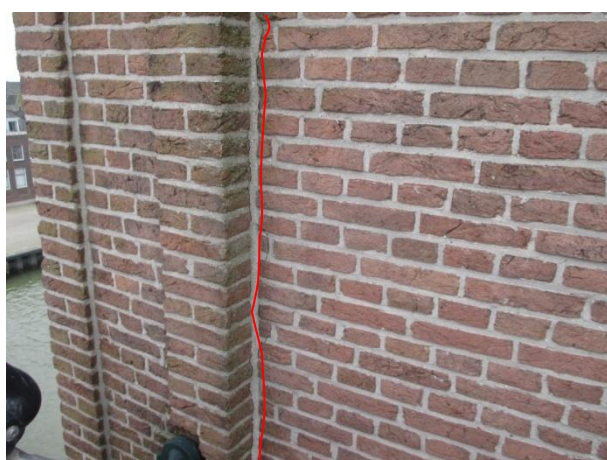
Figuur 6.57: Een scheur a.g.v. dilatatie / thermische krimp.

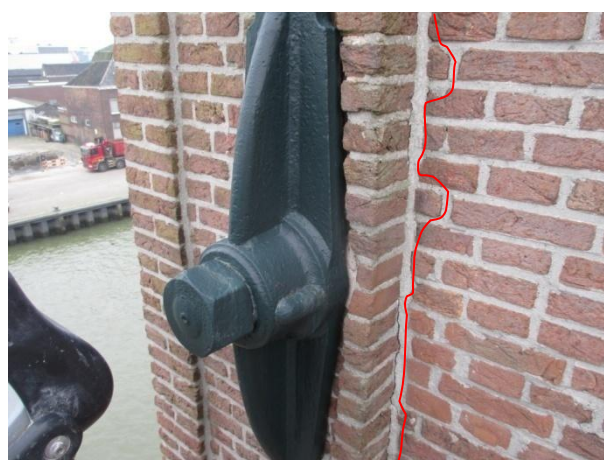
Figuur 6.58: Een scheur a.g.v. dilatatie / thermische krimp.

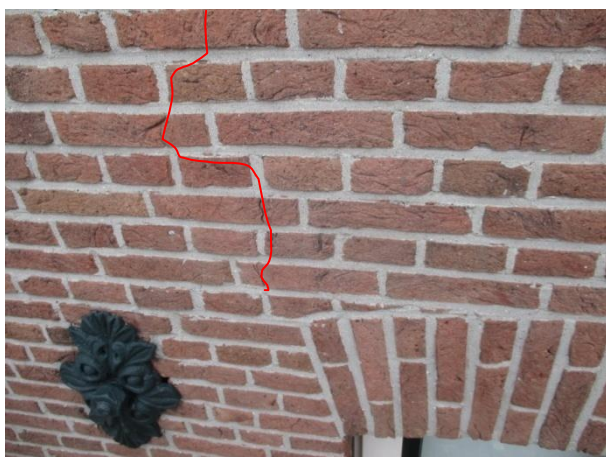
Figuur 6.61: Een scheur a.g.v. dilatatie/thermische krimp.

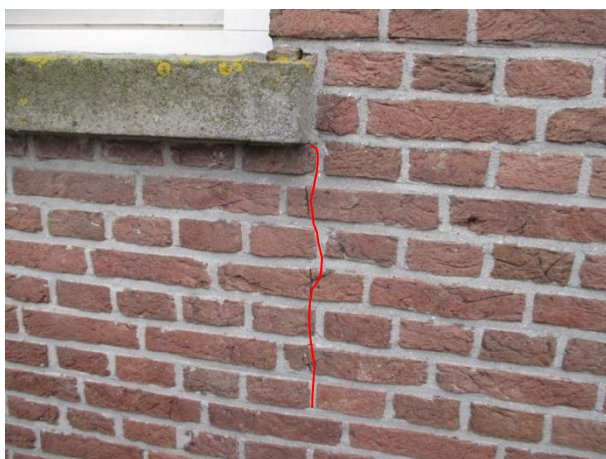
Figuur 6.63: Een scheur a.g.v. dilatatie/thermische krimp.

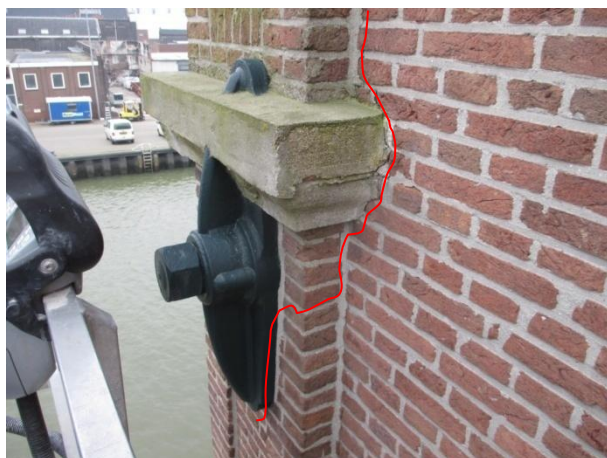
Figuur 6.65: Een scheur a.g.v. dilatatie/  
thermische krimp.

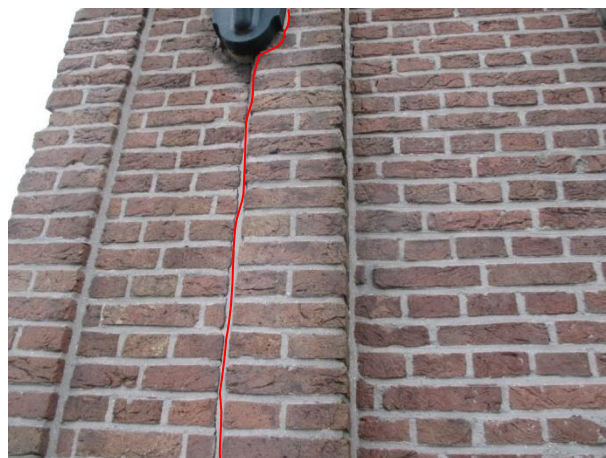
Figuur 6.66: Een scheur a.g.v. dilatatie/  
thermische krimp

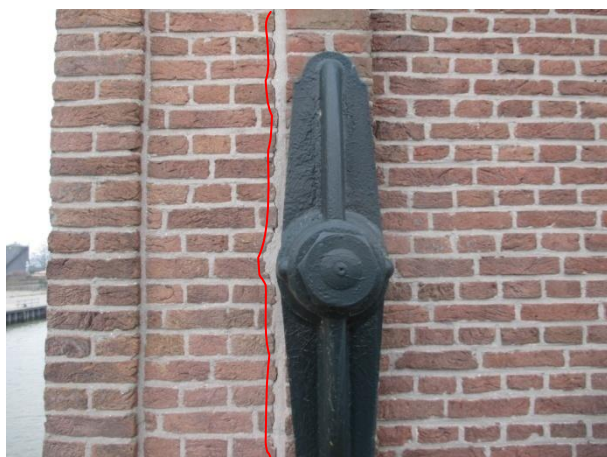
Figuur 6.67: Een scheur a.g.v. dilatatie/  
thermische krimp

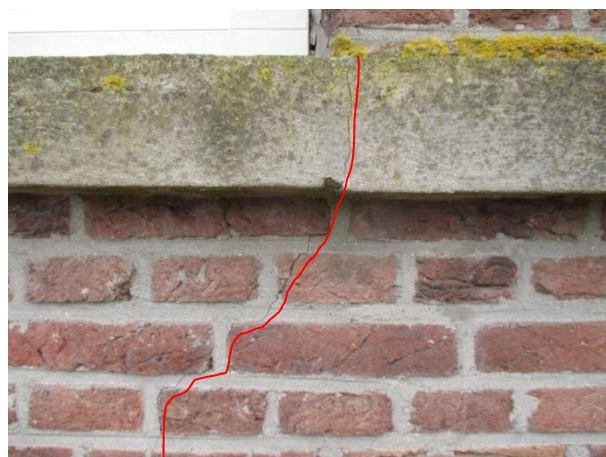
Figuur 6.68: Een scheur a.g.v. dilatatie/  
thermische krimp

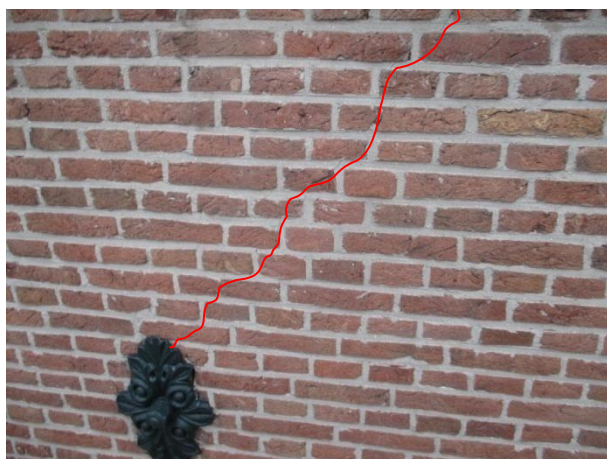
Figuur 6.69: Een scheur a.g.v. dilatatie/  
thermische krimp

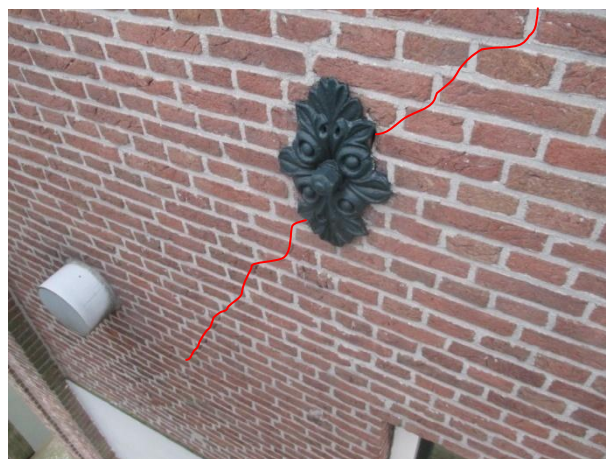
Figuur 6.70: Een scheur a.g.v. dilatatie/  
thermische krimp

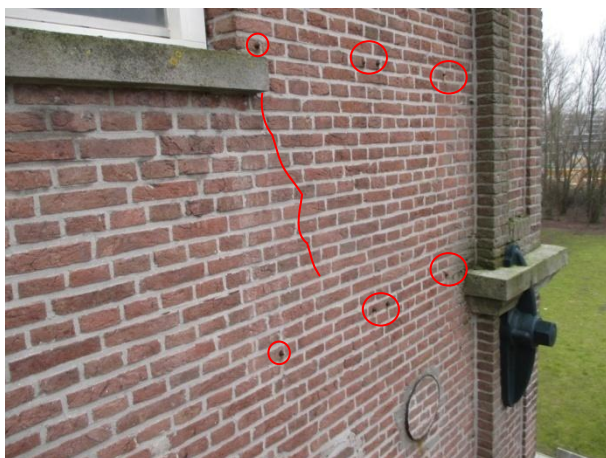
Figuur 6.71: Een scheur a.g.v. dilatatie/thermische krimp en corroderende oude bevestigingsmiddelen

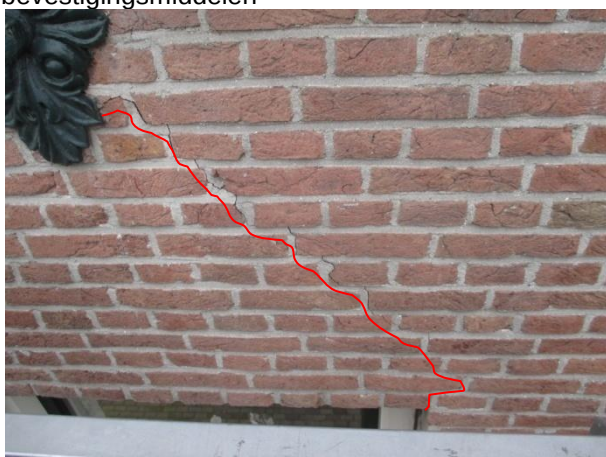
Figuur 6.73: Scheur door ontbreken van latei bij onderliggend nieuw kozijn

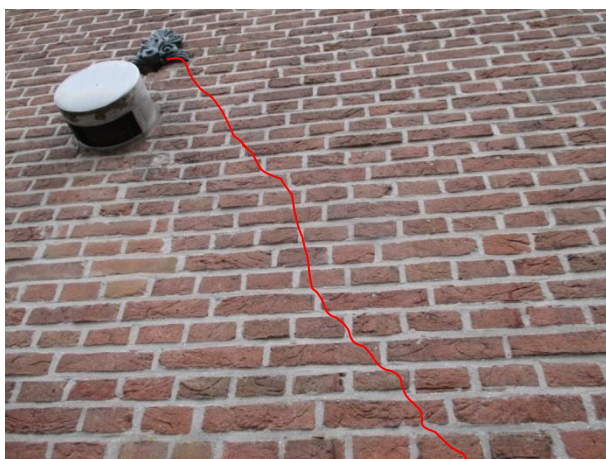
Figuur 6.75: Een scheur a.g.v. dilatatie/thermische krimp

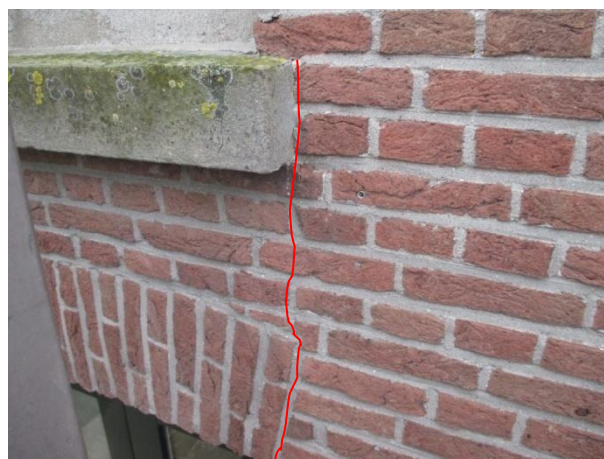
Figuur 6.76: Een scheur a.g.v. dilatatie/thermische krimp

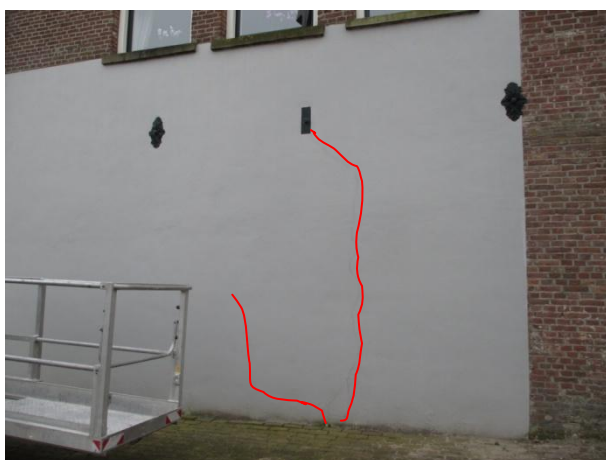
Figuur 6.81: Scheuren a.g.v. dilatatie/thermische krimp.

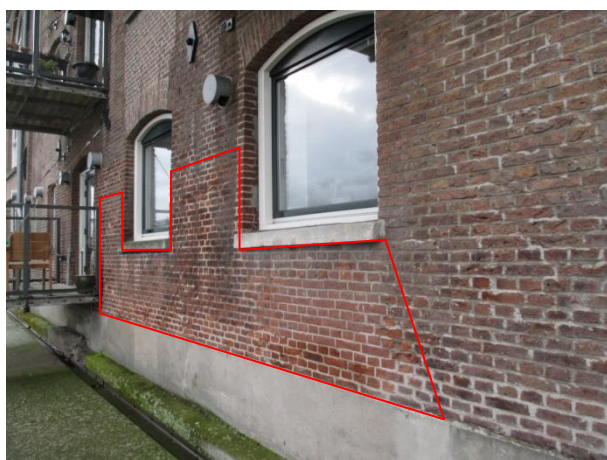
Figuur 6.86: Beschadigd voegwerk en voor 30% loszittende/hol klinkende plint.

Geadviseerd wordt de schadeplekken ruim uit te kaderen en te repareren met dezelfde mortel en muurverf als bestaand en voortgaande schade ook op die manier aan te pakken. Wel kan daarnaast de waterdichte gepleisterde 'plint' aan de buitenzijde, die veel lager is dan de huidige waterstanden bij springvloed, in een waterdichte zoutbestande pleistermortel worden verhoogd. Dit vraagt om een goede aansluiting oud-nieuw en om sauzen van het geheel in een egale grijze kleur. Dezelfde nieuwe pleistermortel wordt toegepast om het nu slechte en loszittende deel van de bestaande plint op de oostgevel te vervangen.

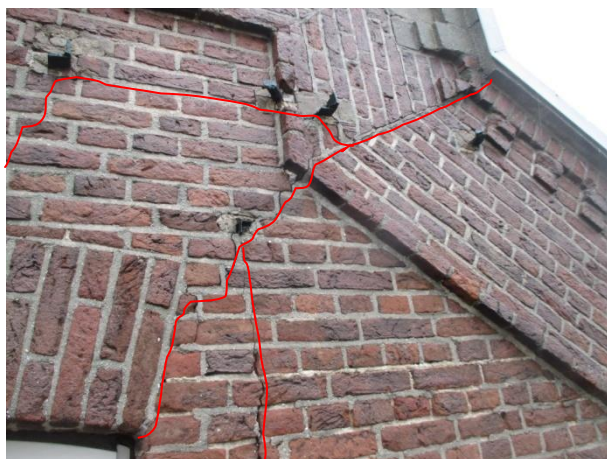
Figuur 6.91: Scheuren a.g.v. corroderende elementen in het metselwerk.

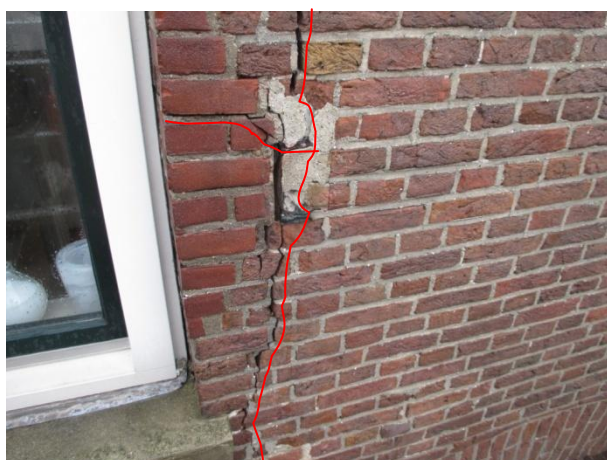
Figuur 6.93: Scheuren a.g.v. corroderende elementen in het metselwerk.

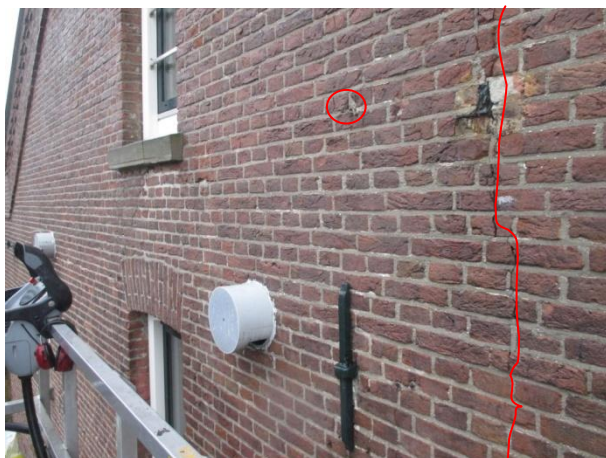
Figuur 6.95: Scheur a.g.v. corroderende elementen in het metselwerk.

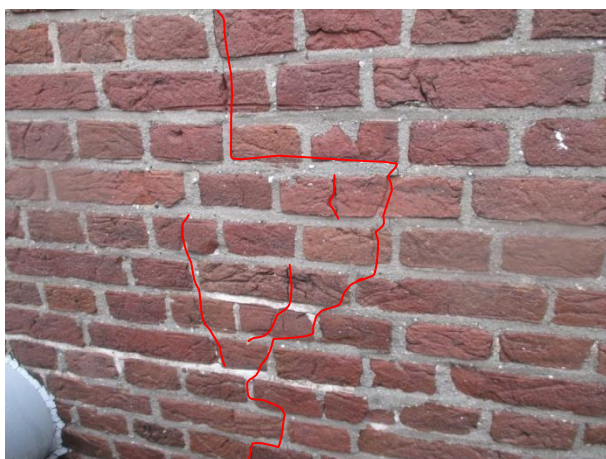
Figuur 6.99: Scheuren a.g.v. corroderende elementen in het metselwerk.

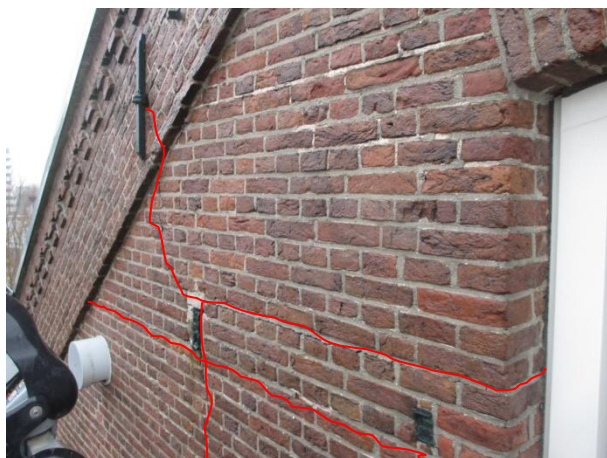
Figuur 6.101: Scheuren a.g.v. corroderende elementen in het metselwerk.

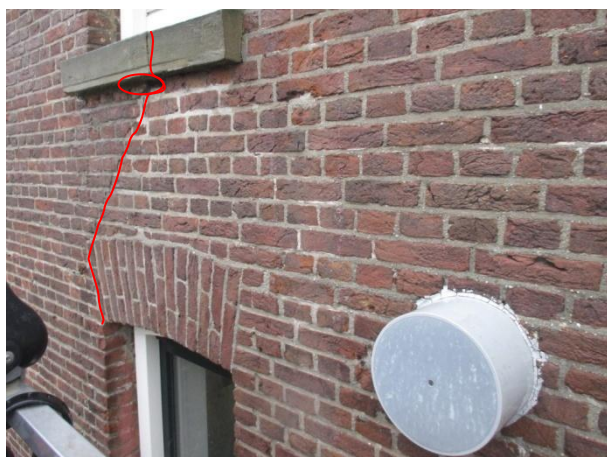
Figuur 6.103: Scheur a.g.v. corroderende elementen in het metselwerk en dilatatie/thermische krimp.

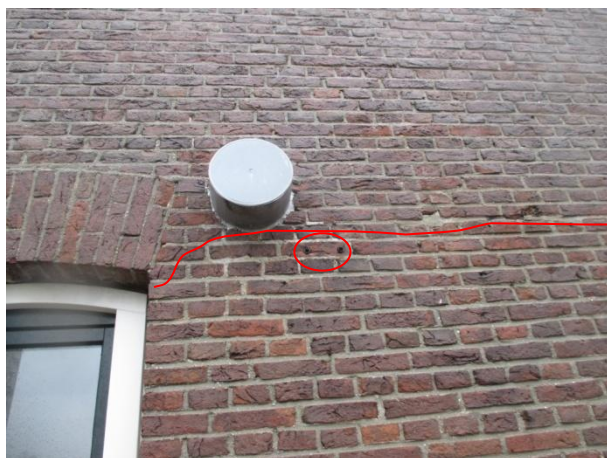
Figuur 6.107: Scheur a.g.v. corroderende elementen in het metselwerk en corroderende oude bevestigingsmiddelen.

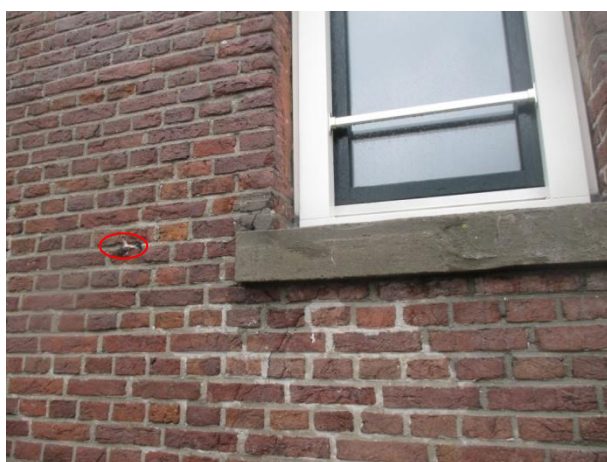
Figuur 6.109: Corroderende oude bevestigingsmiddelen.

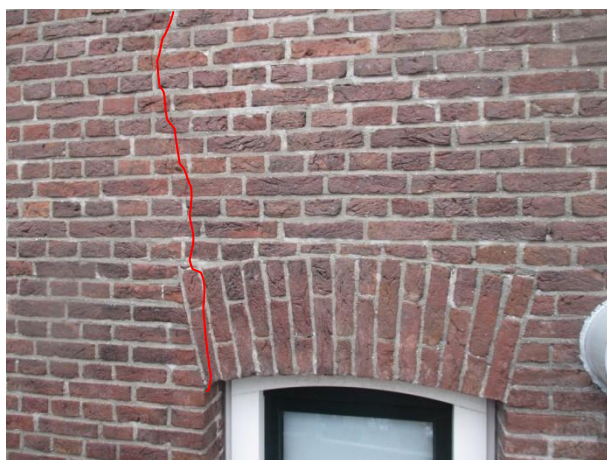
Figuur 6.111: Scheur a.g.v. dilatatie/thermische krimp.

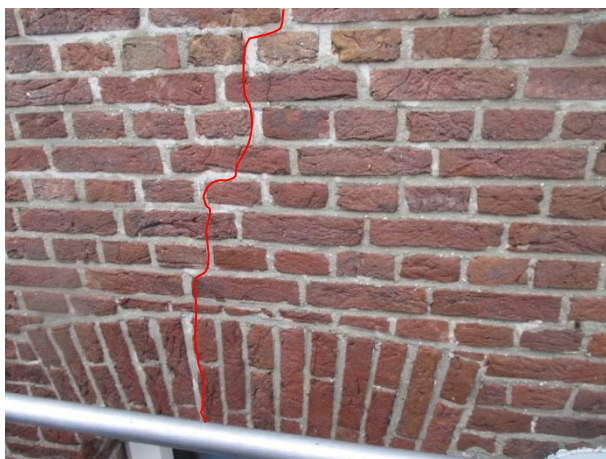
Figuur 6.115: Scheur a.g.v. dilatatie / thermische krimp.

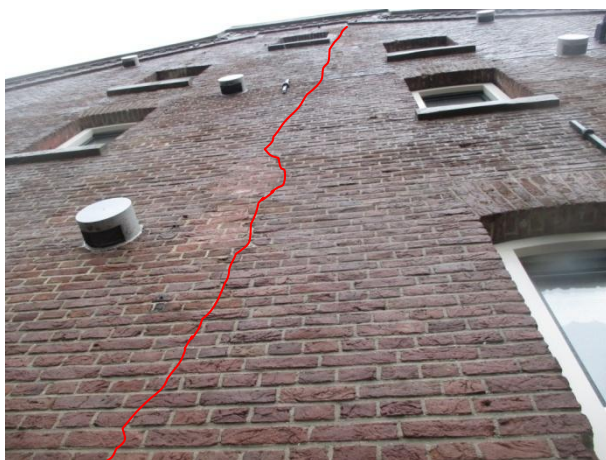
Figuur 6.117: Scheur a.g.v. corroderende elementen in het metselwerk.

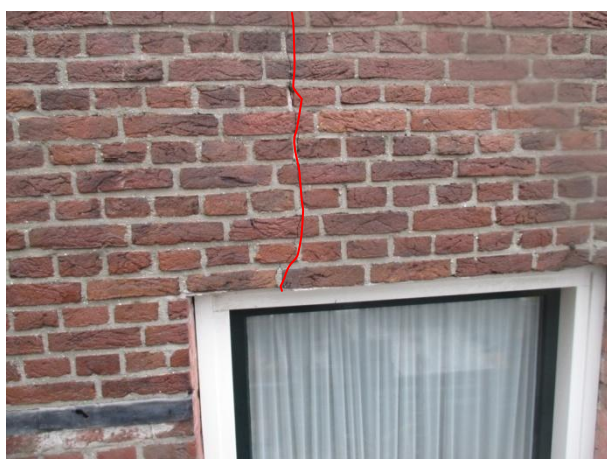
Figuur 6.121: Scheur a.g.v. corroderende elementen in het metselwerk en dilatatie/thermische krimp.

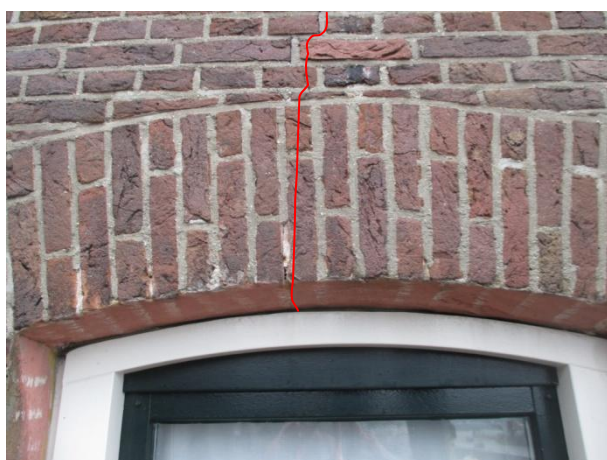
Figuur 6.123: Scheur a.g.v. en dilatatie/thermische krimp.

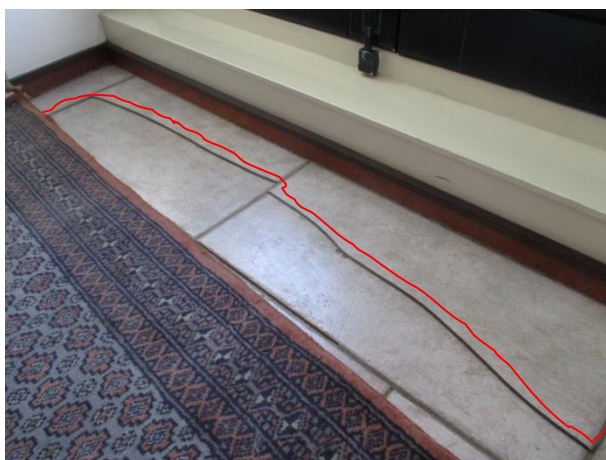
Op woensdag 2 maart 2016 is een interne visuele inspectie uitgevoerd in Westhavenkade 119, 120 en 123. Tijdens de interne visuele inspectie is geen funderingsgerelateerde schade waargenomen. De plafonds zijn verlaagd. Wel zijn in de woning Westhavenkade 120 bouwkundige scheuren aangetroffen. De scheuren zijn zichtbaar op de overgang van een gevel / bouwmuur op een vloerveld.

Figuur 6.127: Scheur in hard vloerafwerking op de overgang van gevel met vloerveld
