## Pelmolen te Vlaardingen

### Vakbekwaamheidsproef en kennisoverleg

| Rapportnummer | 27905-03 |

Titel : Pelmolen te Vlaardingen - Vakbekwaamheidsproef

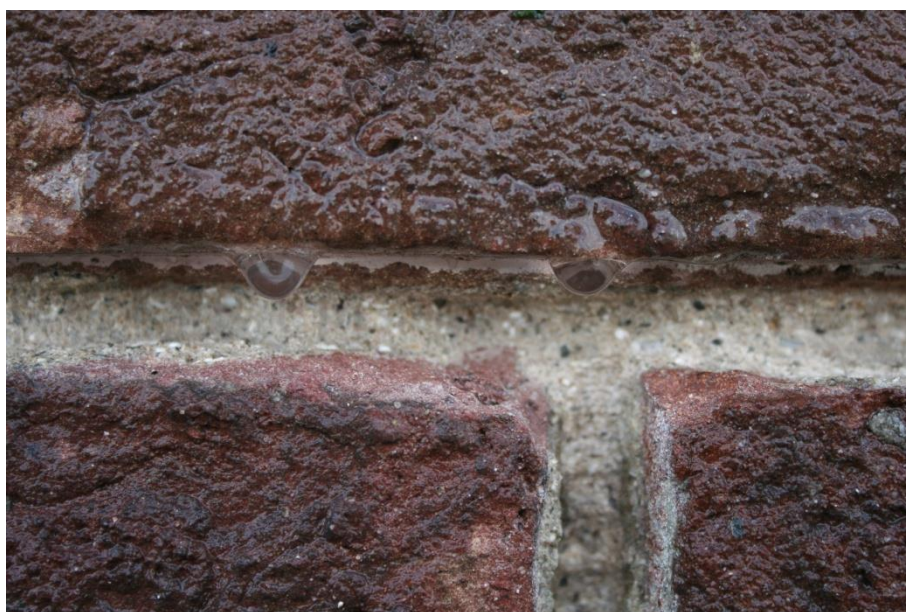
***Uit deze bevochtigen van de gevel hebben alle drie de bedrijven onafhankelijk van elkaar geconstateerd dat het water niet op de verwachte manier in de gevel indringt maar daarvan afparelt. Tijdens het uithakken is echter geconstateerd dat de bestaande metselmortel uit schelpenkalk ongebruikelijk hard was. Een uit een vorige restauratiebeurt aanwezige uitslijpbeurt is door alle drie de bedrijven herkend. De originele voegbreedte bestond ooit uit een voeg van 4-6 mm. De nu zichtbare voegbreedte is bijna 2 cm.***

Vervolgens is ook het proefvak bevochtigd en is geconstateerd dat ook hier het water *niet* indringt in de bestaande voeg maar op een voegdiepte van circa 1,5-2,5 cm afparelt of in een waterfilm in de voegen blijft staan (figuur 1). Er is sprake van een geïmpregneerde gevel.

Figuur 1: Het vormen van een waterfilm, het afparelen van water en het “niet-eens-nat-worden” van het geveloppervlak van de Pelmolen. Deze constatering is gedaan op steen en metselmortel.

Het feit dat de gevel geen water kan opnemen heeft als consequentie dat het *geen* klassieke mortel is en noch cementgebonden, noch kalkgebonden op de daaronder liggende materialen zal hechten.

Het valt te vermoeden dat dit de reden is waarom vele verschillende voegmortels op de Pelmolen terug te vinden zijn, die niet op de ondergrond hechten.

***Deze constatering vraagt een gemodificeerde benaderingswijze en een speciaal ontwikkelde mortelreceptuur, die het metselwerk de volgende 10-15 jaar op een verantwoorde, authentieke en esthetische manier gaat beschermen.***

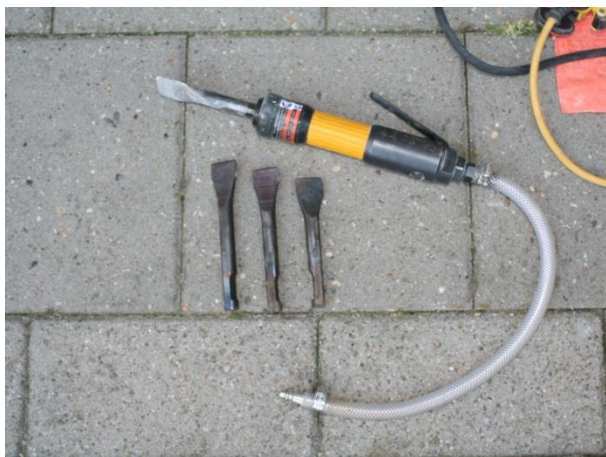
Figuur 2: Conditie en staat van het gereedschap. Beitels van de hakhamers worden zelf gemaakt in het eigen bedrijf.

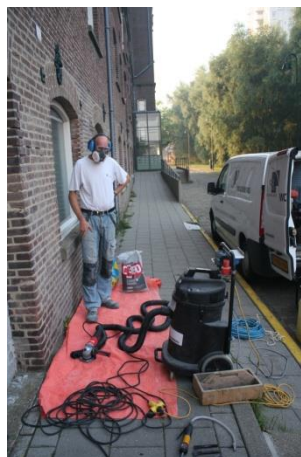
Figuur 3: Werkplaatsinrichting en voorbereiding. Er wordt volop voldaan aan de geldende VGM-eisen.

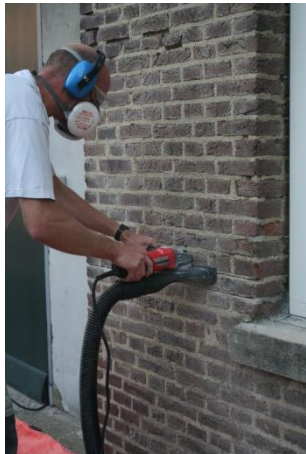
Figuur 4: Voeg eerst inzagen met een diamantzaag om de stenen niet te beschadigen.

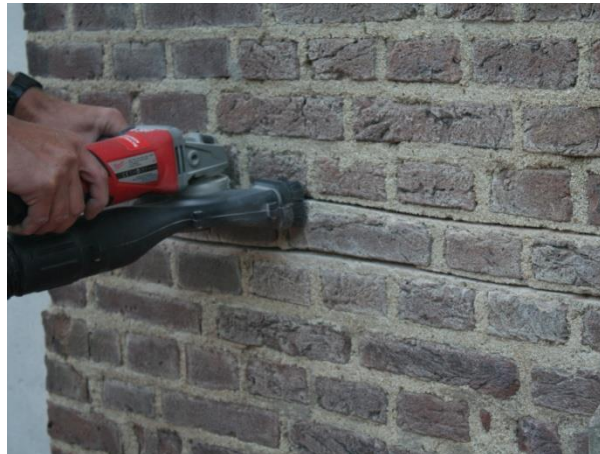
Figuur 5: De stofafzuiging is aangesloten aan de zaag.

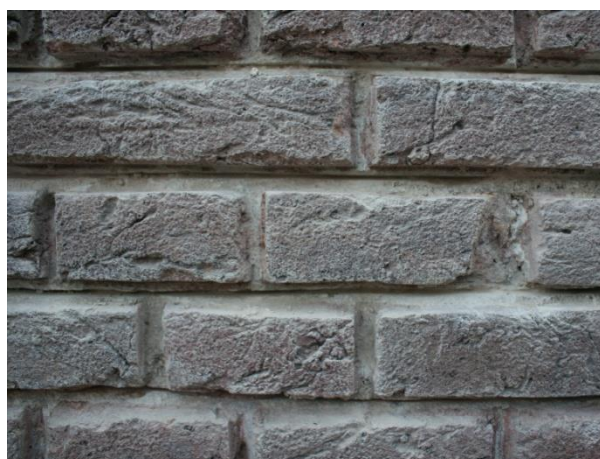
Figuur 8: Proefvak bedrijf 1 na het uithakken en schoonmaken van de voegen. Geen kruimels aanwezig!

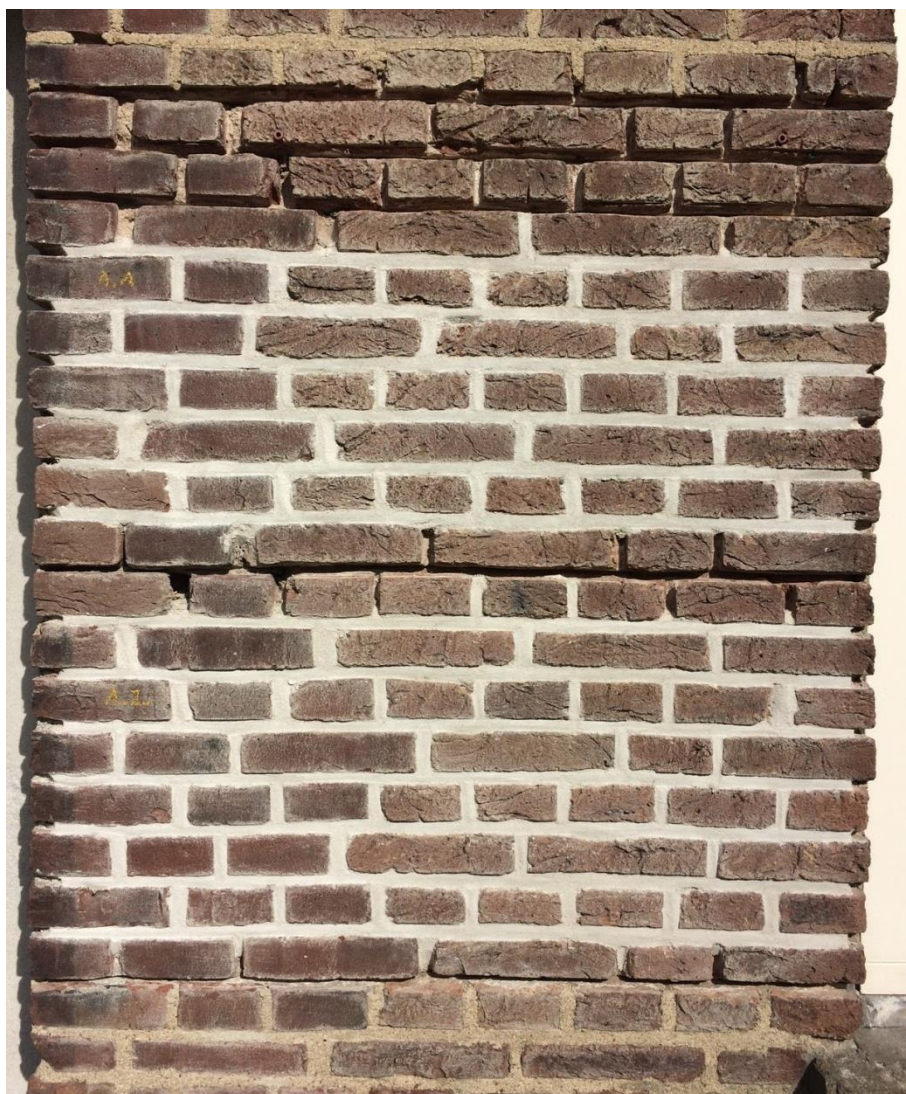
Nadat het mengsel zoals in de figuren 9 -12 getoond gemengd is, wordt de voeg enigszins “speels” terugliggend gevoegd. Figuur 13 toont proefvlak 1 met boven de kalkmortel zonder hechtmiddel en onder de mortelreceptuur met hechtmiddel.

Figuur 13: Proefvlak 1 bedrijf 1; uitgehakt conform de richtlijn, traditionele kalkmortelreceptuur (boven) en kalkmortelreceptuur met toegevoegd hechtmiddel (beneden); deze foto is genomen onder directe bestraling van zonlicht.

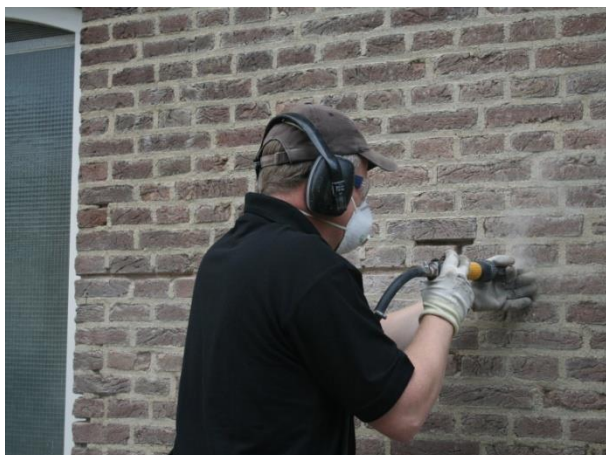
Bedrijf 2 gebruikt uitstekend de PBM's. Het gereedschap is in een goede conditie en schoon. De beitels zijn glad en scherp (figuren 14 en 15).

Figuur 14: Gebruik PBM's bedrijf 2; uithakken met hakhamer.

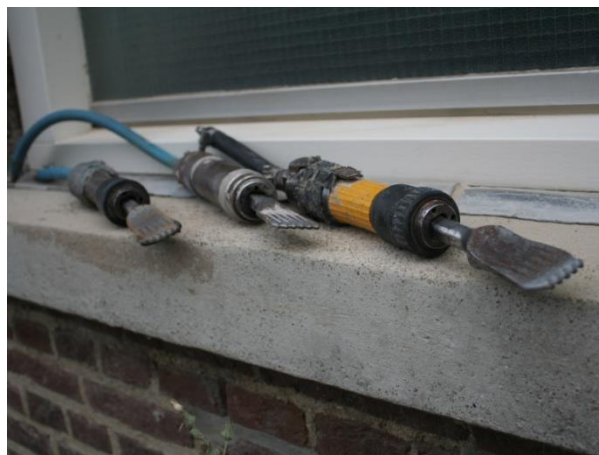
Figuur 15: Presentatie beiteltjes voor de hakhamer.

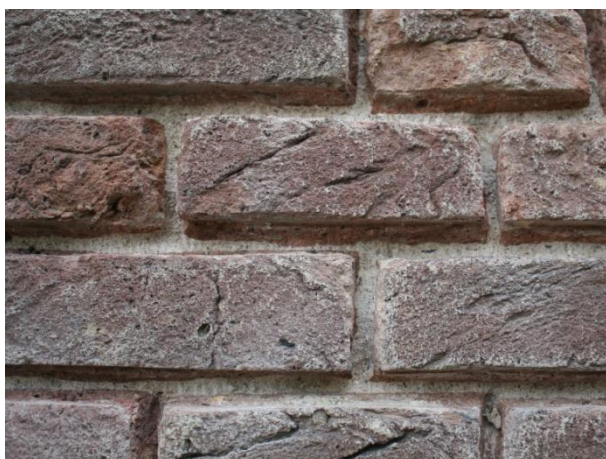
Figuur 18: Close-up van het uitgehakte proefvak. Geen kruimels van uitgehakte mortel aanwezig!

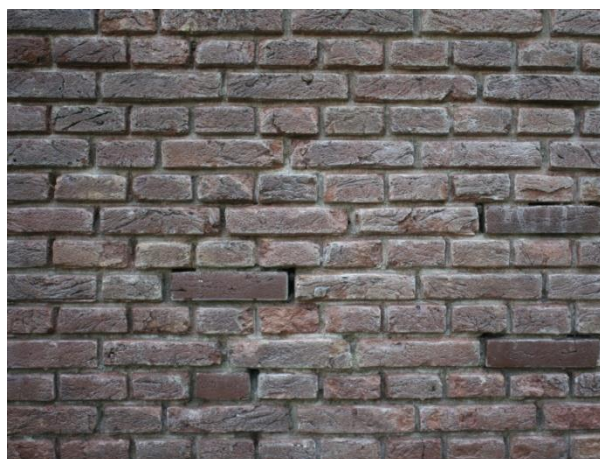
Figuur 19: Uitgehakt proefvak bedrijf 2; eerder ingeboete stenen worden zichtbaar. Geconstateerd is dat er holle ruimtes bestaan rondom eerder ingeboete bakstenen.

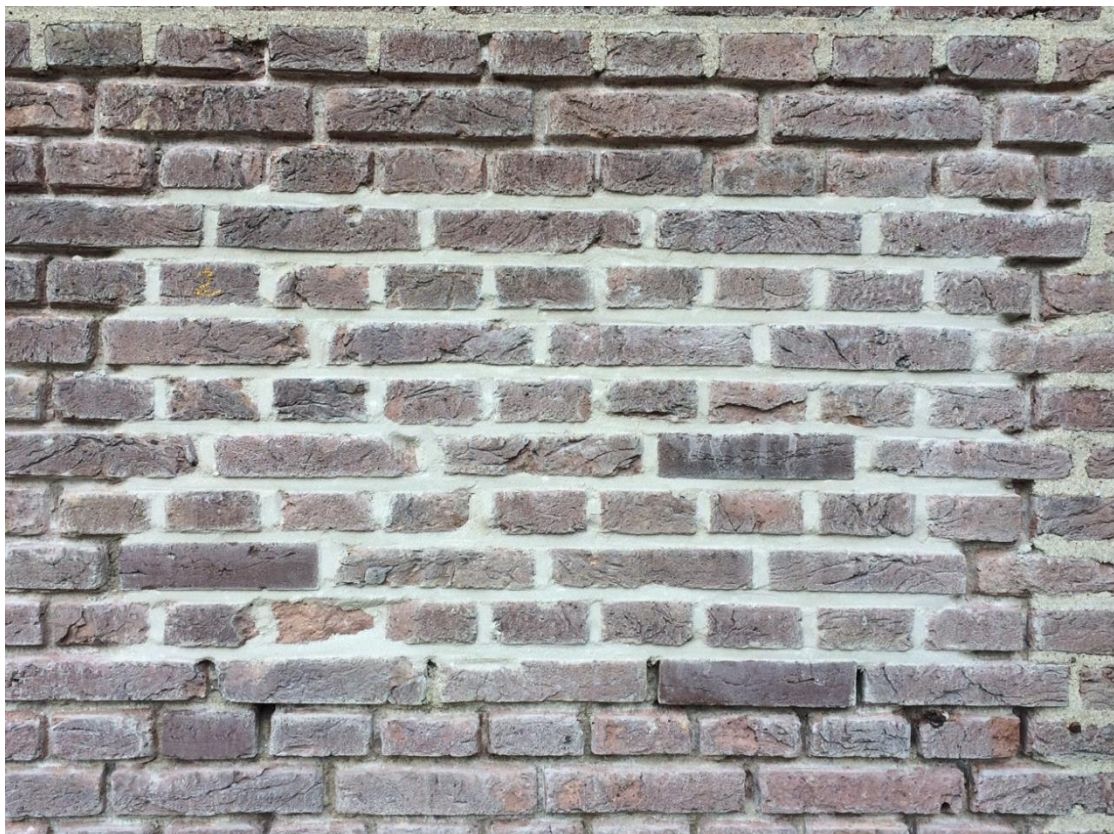
Hervoeegd werd platvol, terugliggend en “speels” (figuur 20).

Figuur 20: Hervoeegd proefvak bedrijf 2. Het voegwerk is “speels” toegepast. Gekozen is voor een donkere tint om het totale plaatje van het metselwerk weer in beeld te brengen.

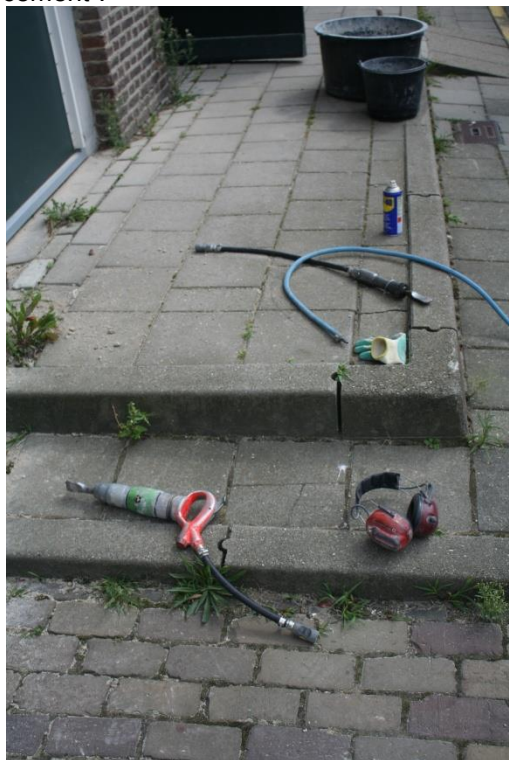
Figuur 21: Inrichting werkplaats bedrijf 3.

De PBM's zijn wel aanwezig, maar werden niet gebruikt. Uithakken vindt plaats zonder bril en stofmasker. Gereedschap en werkplaats zijn niet voldoende tot matig georganiseerd (figuur 21).

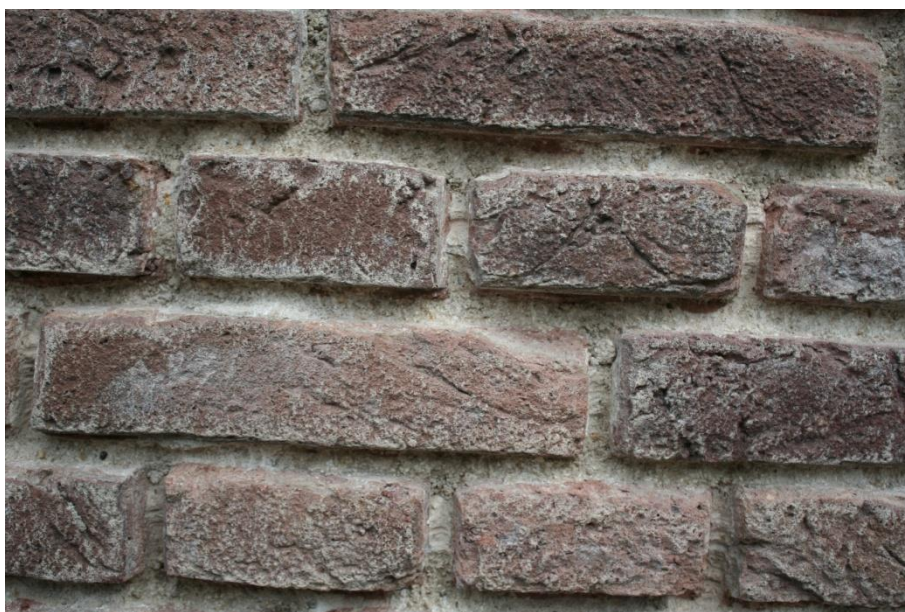
Figuur 22: Uitgehakt proefvak bedrijf 3. Het bedrijf geeft aan klaar te zijn en niet dieper te gaan uithakken. De uitgehakte voegen zijn vol met stof en kruimels van de oude specie en het uithakken.

Aanwezigheid van stof en kruimels in de voegen na het uithakken is niet wenselijk, omdat de nieuwe specie geen goede hechting zal verkrijgen.

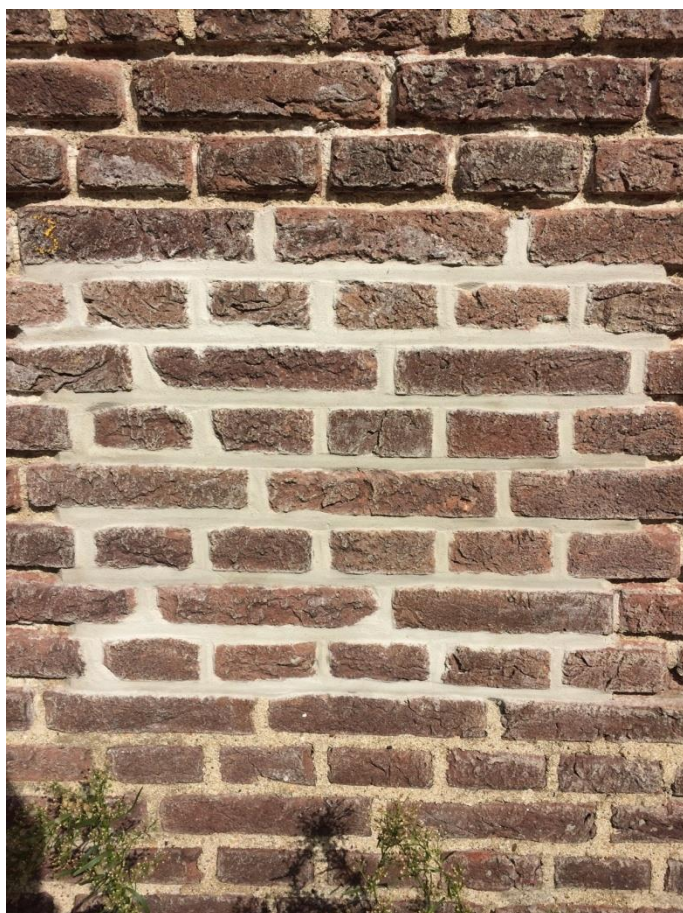
Figuur 25: Hervoegd proefvak bedrijf 3.

Aan de eisen voor het hervoegen is technisch voldaan. Het voorgestelde proefvak wordt platvol terugliggend hervoegd. Bij de kleur wordt gekozen voor een donkere tint (figuur 25).
