# ASBESTINVENTARISATIERAPPORT

## Schuren Toverstraat 16a 7223 JP BAAK

**A.L. Asbestinventarisering Lieren**  
Kalverwei 18  
7364 BW LIEREN  
055 – 8433668  
[www.asbest-lieren.nl](http://www.asbest-lieren.nl)  
KvK: 54401623

**Projectnummer** : 1706640, Versie rapport: 1  
**Datum onderzoek** : 8 juni 2017  
**Uitgevoerd door (DIA)** : M.S. Tichelman  
**Certificaatnummer/ Ascet-code** : 51E-040716-410974

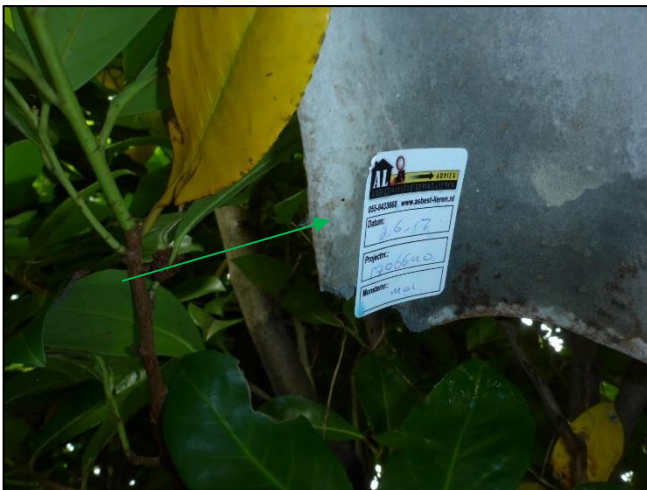
| Bron-nr. | Monster-code | Plaats | Beschrijving | Hoeveelheid | Schade <sup>1</sup><br>(+ / - / --) | Foto<br>nummer | Soort(en) + % asbest | HB | SMA-rt<br>Risicoklasse | Opmerkingen van belang<br>voor veilige verwijdering<br>toepassing |
|---|---|---|---|---|---|---|---|---|---|---|
| 1. | M01V | Schuur 1 | Golfplaten dak | 25,5 m <sup>2</sup> | + | 3 & 5 | Asbestvrij | N.v.t. | N.v.t. | Geen |

Foto 3: Schuur 1: Golfplaten dak (M01V)

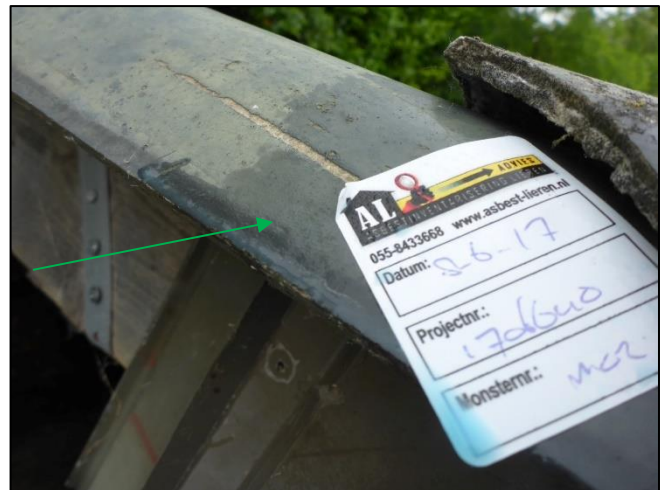
| Bron-nr. | Monster-code | Plaats | Beschrijving | Hoeveelheid | Schade <sup>1</sup><br>(+ / - / --) | Foto<br>nummer | Soort(en) + % asbest | HB | SMA-rt<br>Risicoklasse | Opmerkingen van belang<br>voor veilige verwijdering<br>toepassing |
|---|---|---|---|---|---|---|---|---|---|---|
| 2. | M02V | Schuur 1 | Golfplaten dak | 59,5 m <sup>2</sup> | + | 4, 5 & 8 | Asbestvrij | N.v.t. | N.v.t. | Geen |

Foto 4: Schuur 1: Golfplaten dak (M02V)

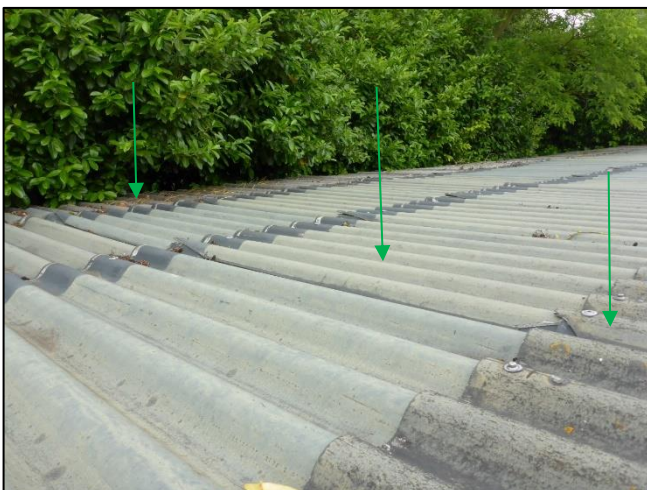
Foto 5: Schuur 1: Golfplaten dak (M01V & M02V & M03V)

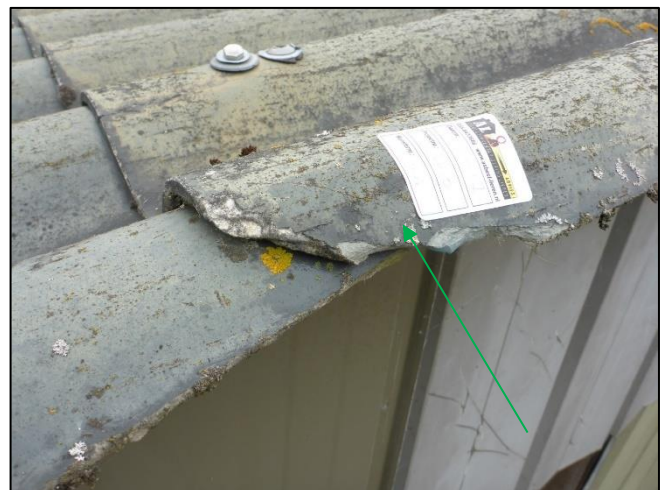
| Bron-nr. | Monster-code | Plaats | Beschrijving | Hoeveelheid | Schade <sup>1</sup><br>(+ / - / --) | Foto<br>nummer | Soort(en) + % asbest | HB | SMA-rt<br>Risicoklasse | Opmerkingen van belang<br>voor veilige verwijdering<br>toepassing |
|---|---|---|---|---|---|---|---|---|---|---|
| 3. | M03V | Schuur 1 | Golfplaten dak | 85 m <sup>2</sup> | + | 5, 6 & 9 | Asbestvrij | N.v.t. | N.v.t. | Geen |

Foto 6: Schuur 1: Golfplaten dak (M03V)

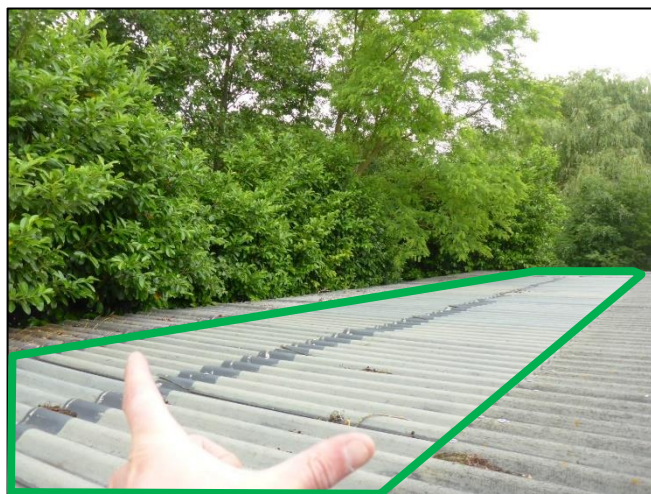
Foto 8: Schuur 1: Golfplaten dak (M02V)

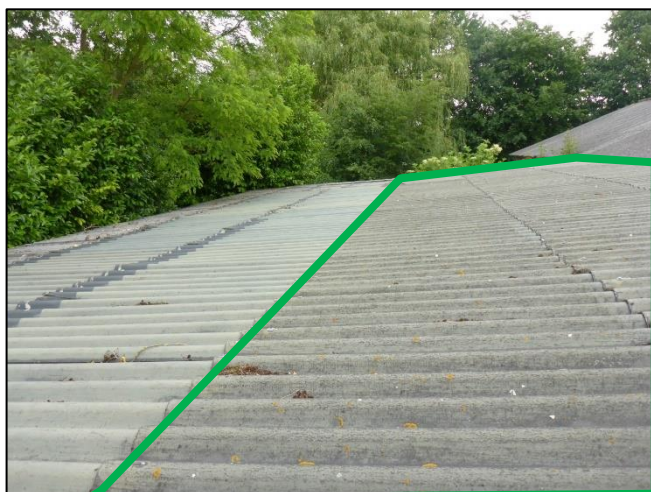
Foto 9: Schuur 1: Golfplaten dak (M03V)

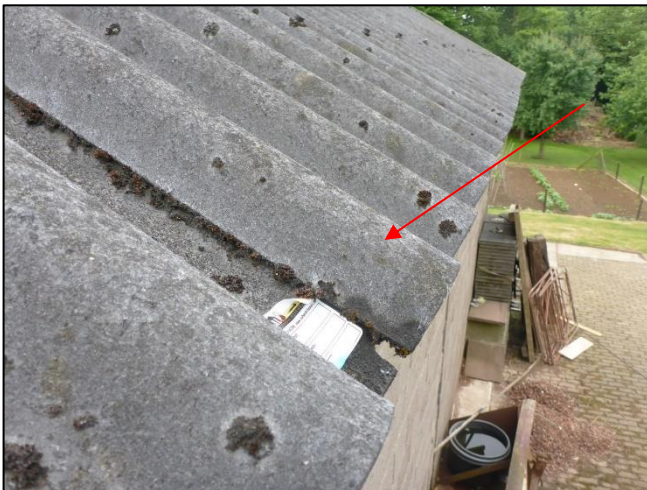
| Plaats | Toepassing | Bevestiging | Hoeveelheid | Monstercode | Soort en % asbest | Risicoklasse | Broninfo |
|---|---|---|---|---|---|---|---|
| Schuur 2 | Golfplaten dak incl. nok | Geschroefd | 355 m <sup>2</sup> | M04 | Chrysotiel 10-15% | 2 | SMA-rt |

| Bron-nr. | Monster-code | Plaats | Beschrijving | Hoeveelheid | Schade <sup>1</sup><br>(+ / - / --) | Foto<br>nummer | Soort(en) + % asbest | HB | SMA-rt<br>Risicoklasse | Opmerkingen van belang<br>voor veilige verwijdering<br>toepassing |
|---|---|---|---|---|---|---|---|---|---|---|
| 4. | M04AA | Schuur 2 | Golfplaten dak<br>incl. nok | 355 m <sup>2</sup> | + | 15 & 16 | Chrysotiel 10-15% | Ja | 2 | Openluchtsanering.<br>SMA-rt rapport nr. 882589 |

Foto 15: Schuur 2: Golfplaten dak incl. nok (M04AA)

De in deze rapportage opgenomen asbesthoudende materialen dienen door een gecertificeerd asbestverwijderingsbedrijf te worden verwijderd volgens de norm Arbeidsomstandighedenregeling, bijlage XIIIa, behorende bij artikel 4.27.

Het saneringsbedrijf zal erop moeten toezien dat de golfplaten van het dak van de schuur kunnen overlappen op de naastliggende schuren (buren). Vooraf beoordelen of bij verwijdering van de overlapping geen schade kan ontstaan door lekkage en/of openliggende bebouwing.

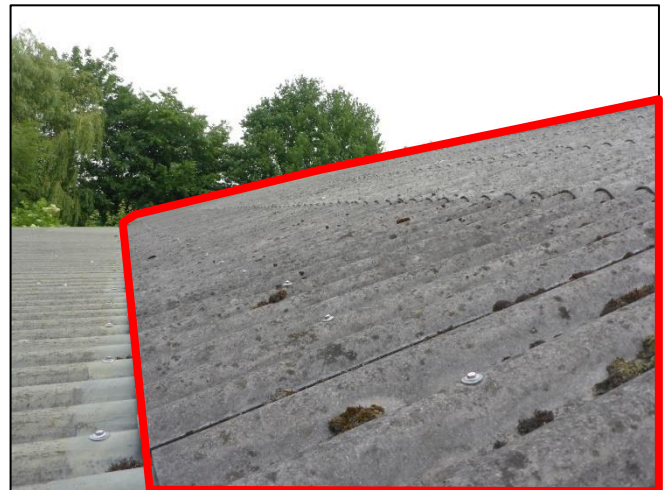
Foto 16: Schuur 2: Golfplaten dak incl. nok (M04AA)

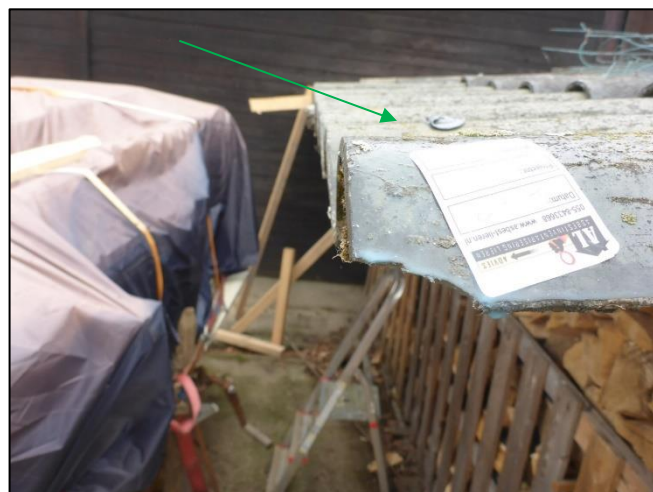
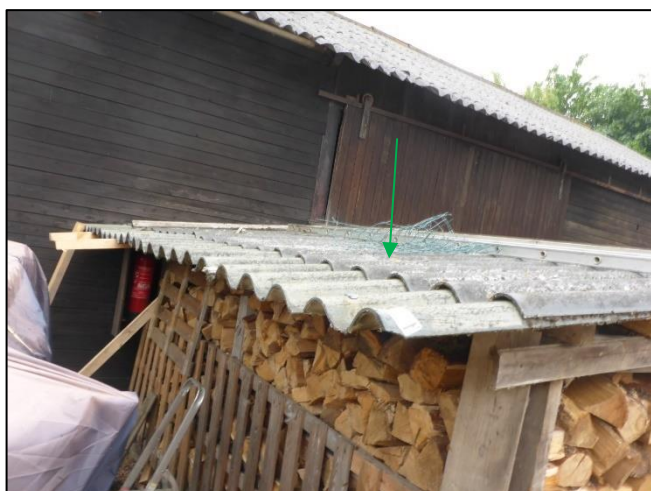
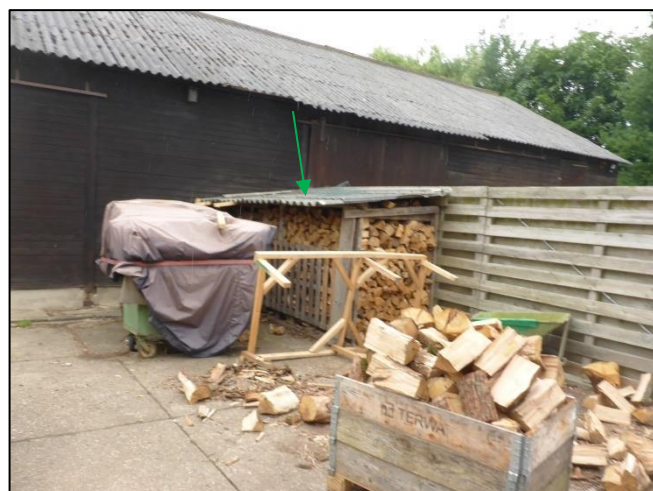
| Bron-nr. | Monster-code | Plaats | Beschrijving | Hoeveelheid | Schade <sup>1</sup><br>(+ / - / --) | Foto<br>nummer | Soort(en) + % asbest | HB | SMA-rt<br>Risicoklasse | Opmerkingen van belang<br>voor veilige verwijdering<br>toepassing |
|---|---|---|---|---|---|---|---|---|---|---|
| 5. | M05V | Houtopslag | Golfplaten dak | 12 m <sup>2</sup> | - | 22 t/m 24 | Asbestvrij | N.v.t. | N.v.t. | Geen |

Foto 22: Houtopslag: Golfplaten dak (M05V)

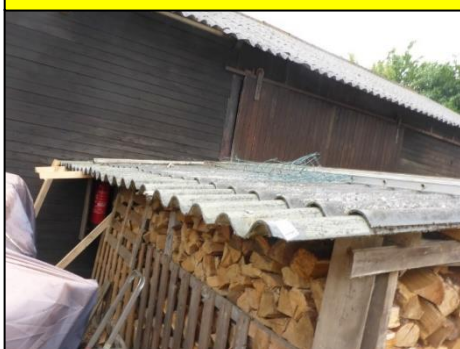
Houtopslag: Golfplaten dak (M05V)

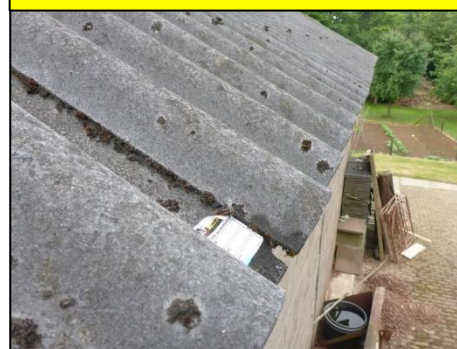
Schuur 2: Golfplaten dak incl. nok (M04AA)
