## Asbestinventarisatierapport

Opdrachtgever: Enzerink B.V.  
 Projectlocatie: Hackforterweg 17  
 Postcode, plaats: 7234 SG Wichmond

Projectnummer: I17280  
Rapportnummer: I17280  
Versie: 01  
Locatieadres: Hackforterweg 17  
Postcode, plaats: 7234 SG Wichmond  
Type bouwwerk of object: Garage en schuur

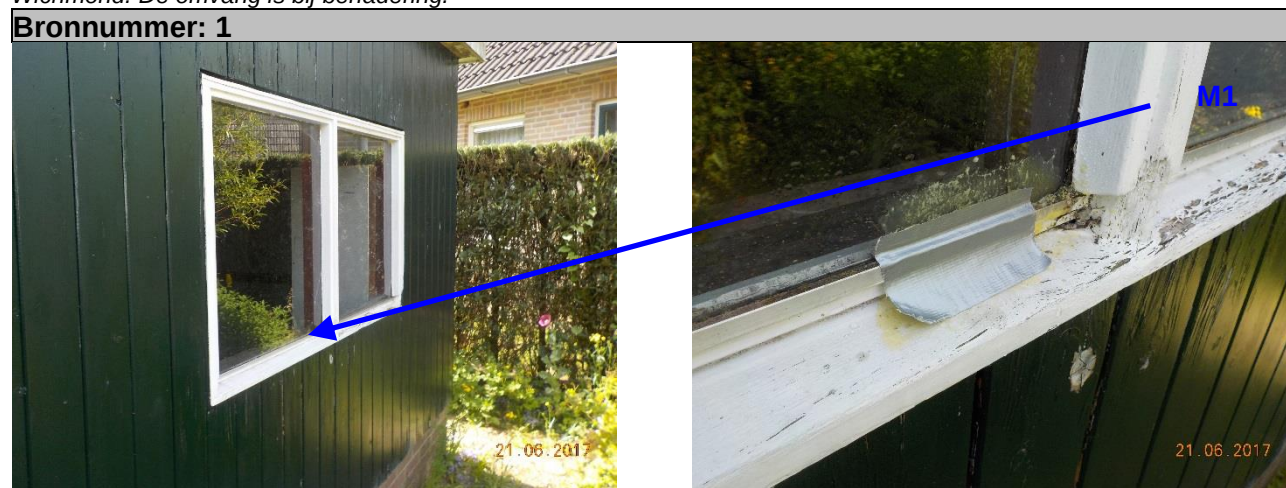
Kit in kozijn van houten garage

| Opmerkingen | Na analyse met behulp van lichtmicroscopie (stereo-polarisatiemicroscopie) blijkt het materiaal geen asbestvezels te bevatten in een percentage boven de bepalingsondergrens van 0,1% (m/m). |

- Het kit in het kozijn van de houten garage blijkt **geen** asbestvezels te bevatten in een percentage boven de bepalingsondergrens van 0,1% (m/m)
- De golfplaten op het dak van de schuur zijn asbesthoudend en moeten, bij sanering, onder risicoklasse 2A worden verwijderd.

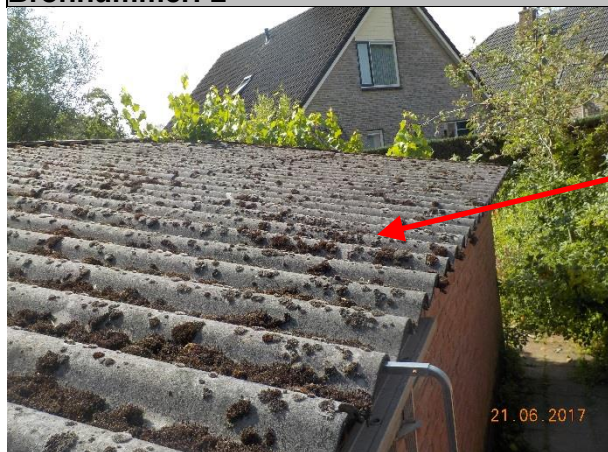
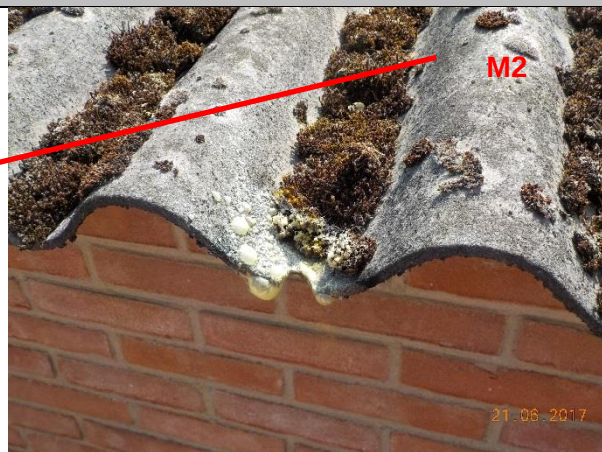
## Bronnummer: 2

Golfplaten op het dak van de schuur

| Asbestsoort / asbestmassa | Chrysotiel 10-15% en crocidoliet 2-5% |
| Risicoklasse B/C* | 2A B |

Het werkgebied dient afgezet/gemarkeerd te worden.

Het gecertificeerde asbestverwijderingsbedrijf dat de asbestverwijderingswerkzaamheden uitvoert, dient de best bestaande technieken toe te passen. Er dienen bronmaatregelen genomen te worden om vezelemisatie te voorkomen. Deze maatregelen dienen in een werkplan, opgesteld conform het certificatieschema, te worden opgenomen.

Er dient een eindcontrole door een RvA geaccrediteerde (ISO 17020) inspectie-instelling volgens NEN 2990, onderdeel visuele inspectie, te worden uitgevoerd.
