## Asbestinventarisatierapport

Opdrachtgever: Enzerink B.V.  
 Projectlocatie: Heijinkweg 13  
 Postcode, plaats: 7021 KE Zelhem

Onderzoek verricht door: ACMAA Advies B.V.  
 SCA certificaat: 07-D070011.01  
 Onderzocht door: Dhr. R. ten Elsen (DIA-51E-130317-411107)  
 Technisch eindverantwoordelijke: Dhr. ing. L. Knikhuis (DIA 51E-081214-410661)  
 Projectnummer: I17300  
 Rapportnummer: I17300  
 Versie: 01

Projectnummer: I17300  
Rapportnummer: I17300  
Versie: 01  
Locatieadres: Heijinkweg 13  
Postcode, plaats: 7021 KE Zelhem  
Type bouwwerk of object: Ligboxenstal boven vloerpeil en werktuigenberging boven vloerpeil

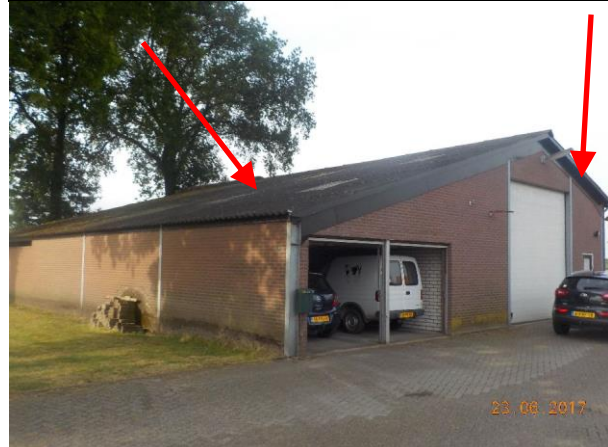
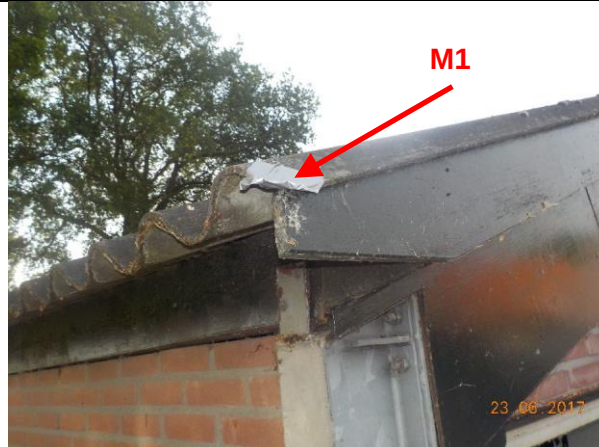
#### Bronnummer: 1

Golfplaten en nokstukken op het dak van de werktuigenberging

| Asbestsoort / asbestmassa | Chrysotiel 10-15% |
| Vezelverbinding | Hechtgebonden |
| Mate van beschadiging | Niet beschadigd |
| Mate van verwerking | Licht verweerd |
| Risicoklasse B/C* | 2 B |

- De golfplaten en nokstukken op het dak van de werktuigenberging zijn asbesthoudend en moeten, bij sanering, onder risicoklasse 2 worden verwijderd.
- De golfplaten en nokstukken op een gedeelte van het dak van de ligboxenstal zijn asbesthoudend en moeten, bij sanering, onder risicoklasse 2 worden verwijderd.

### Openlucht RK2

Het werkgebied dient afgezet/gemarkeerd te worden.

Tijdens de werkzaamheden dient een volgelaatsmasker P3 met aangeblazen lucht te worden gedragen.

Er dient een eindcontrole door een RvA geaccrediteerde (ISO 17020) inspectie-instelling volgens NEN 2990, onderdeel visuele inspectie, te worden uitgevoerd.

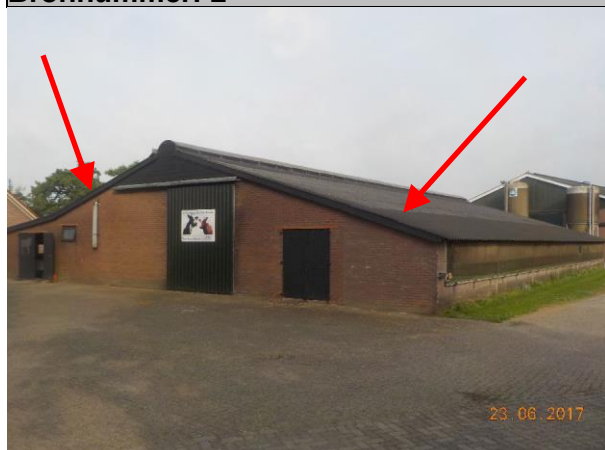
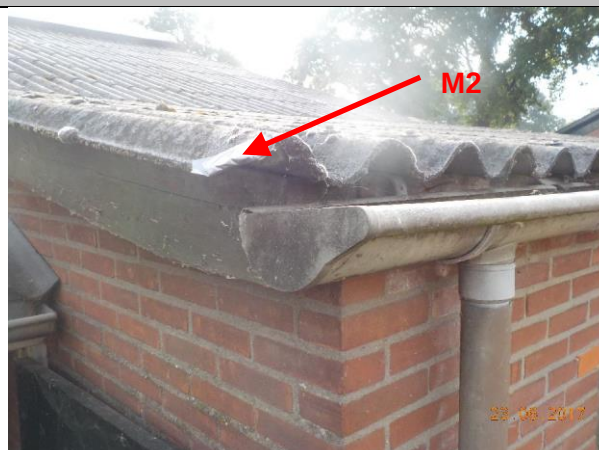
## Bronnummer: 2

Golfplaten en nokstukken op een gedeelte van het dak van de ligboxenstal

| Asbestsoort / asbestmassa | Chrysotiel 10-15% |
| Vezelverbinding | Hechtgebonden |
| Mate van beschadiging | Niet beschadigd |
| Mate van verwerking | Licht verweerd |
| Risicoklasse B/C* | 2 B |
| Opmerkingen | De aangegeven omvang van 510 m <sup>2</sup> is exclusief de NT-golfplaten.<br><br>Het dak is gedeeltelijk voorzien van NT-golfplaten (zie plattegrond, bijlage 1). |

### Openlucht RK2

Het werkgebied dient afgezet/gemarkeerd te worden.

Tijdens de werkzaamheden dient een volgelaatsmasker P3 met aangeblazen lucht te worden gedragen.

Er dient een eindcontrole door een RvA geaccrediteerde (ISO 17020) inspectie-instelling volgens NEN 2990, onderdeel visuele inspectie, te worden uitgevoerd.

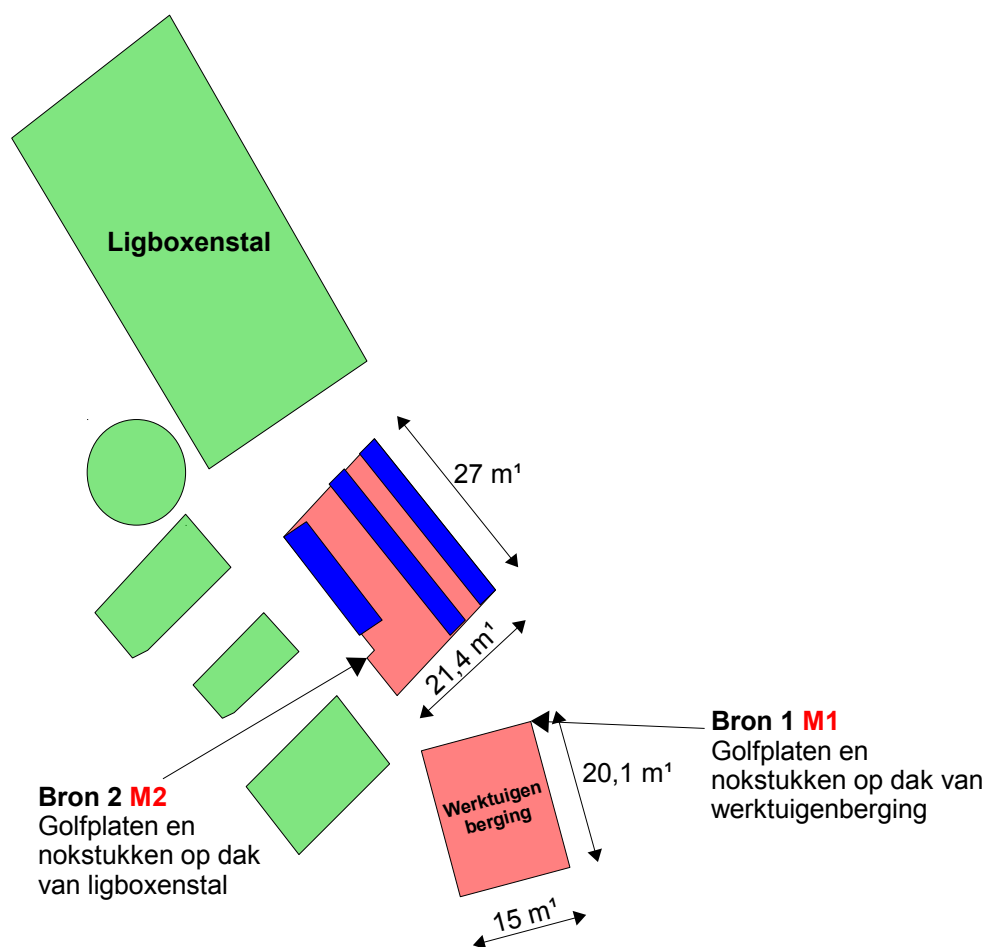
## 1. Plattegrond

Op de plattegrond in bijlage 1 zijn de locaties van het asbestverdachte materiaal weergegeven.

## 5 meter rondom de onderzochte bouwwerken is geïnventariseerd
