# ASBESTINVENTARISATIERAPPORT

## Woning Piersonstraat 2 7021 AL ZELHEM

**Projectnummer** : 1706678, Versie rapport: 1  
**Datum onderzoek** : 27 juni 2017  
**Uitgevoerd door (DIA)** : G.J. de Pater  
**Certificaatnummer/ Ascet-code** : 04E-310315-140269

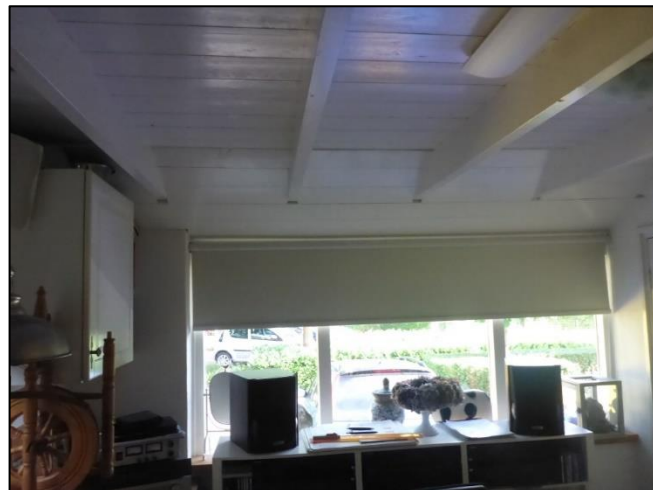
Foto 2: Garage: Aftimmering

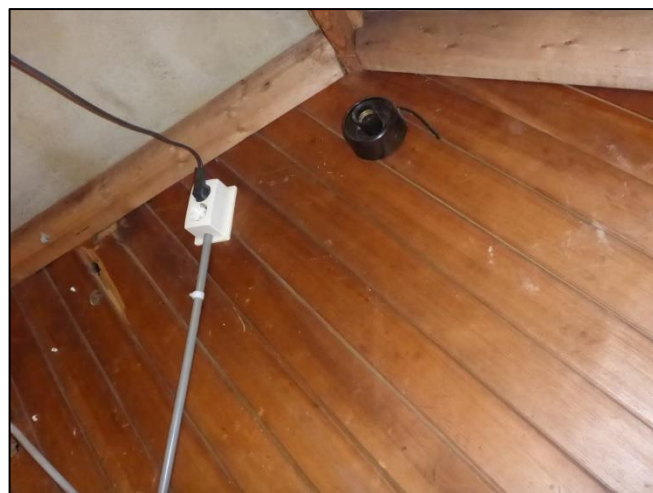
Foto 4: Aftimmering

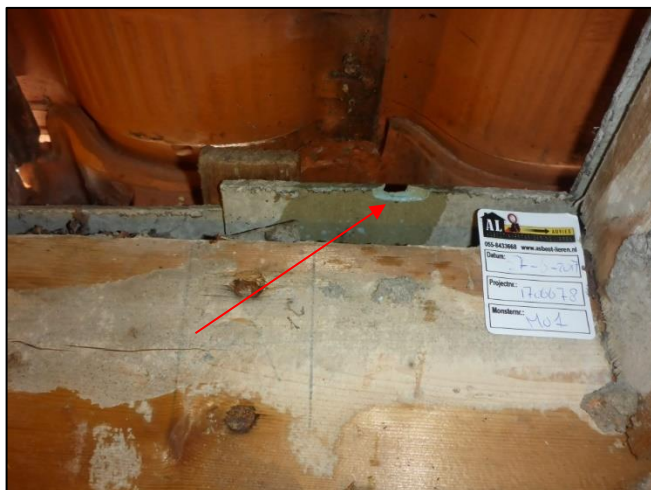
| Bron-nr. | Monster-code | Plaats | Beschrijving | Hoeveelheid | Schade <sup>1</sup><br>(+ / - / --) | Foto<br>nummer | Soort(en) + % asbest | HB | SMA-rt<br>Risicoklasse | Opmerkingen van belang<br>voor veilige verwijdering<br>toepassing |
|---|---|---|---|---|---|---|---|---|---|---|
| 1. | M01AA | Woning | Dakbeschot | 130 m <sup>2</sup> | + | 5 t/m 9 | Chrysotiel 2-5% | Ja | 2 | Openluchtsanering.<br>SMA-rt rapport nr. 898599 |

Foto 5: Woning: Dakbeschoot (M01AA)

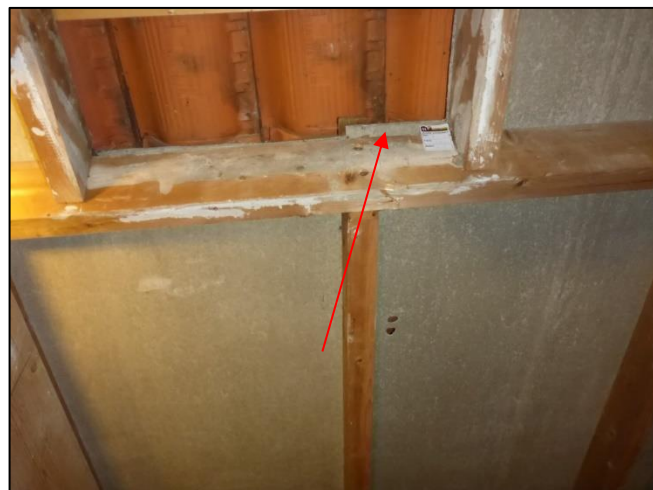
Foto 6: Woning: Dakbeschoot (M01AA)

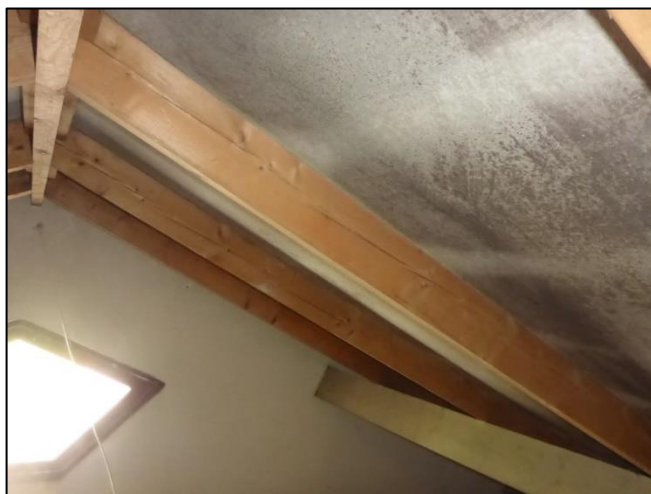
Foto 7: Woning: Dakbeschothout (M01AA)

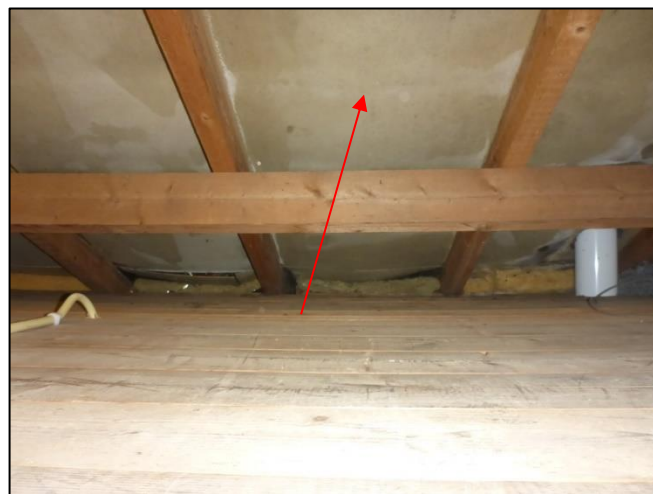
Foto 8: Woning: Dakbeschothout (M01AA)

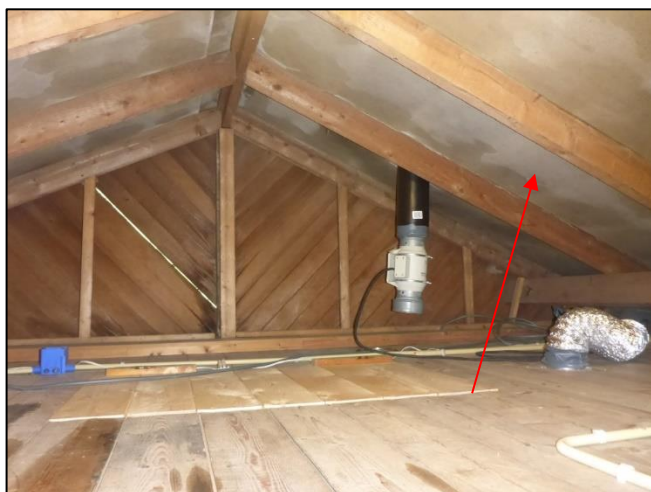
Foto 9: Woning: Dakbeschothout (M01AA)

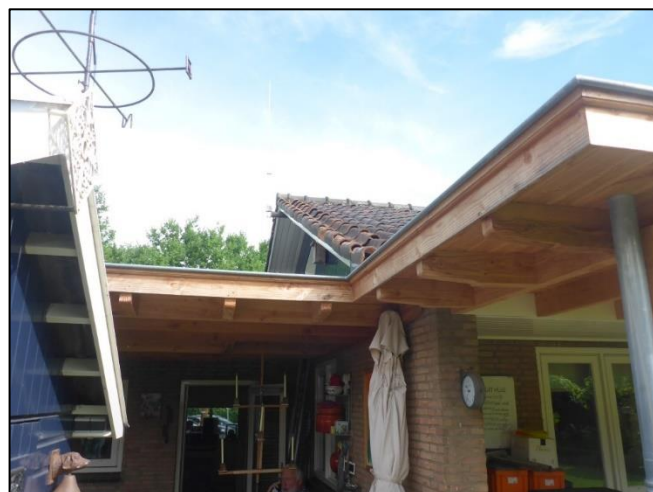
Foto 10: Plat dak (Asbestvrij)

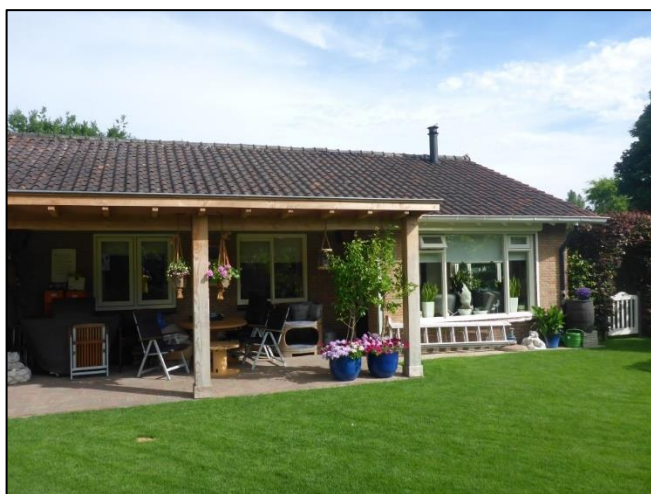
Foto 11: Overkapping (Asbestvrij)

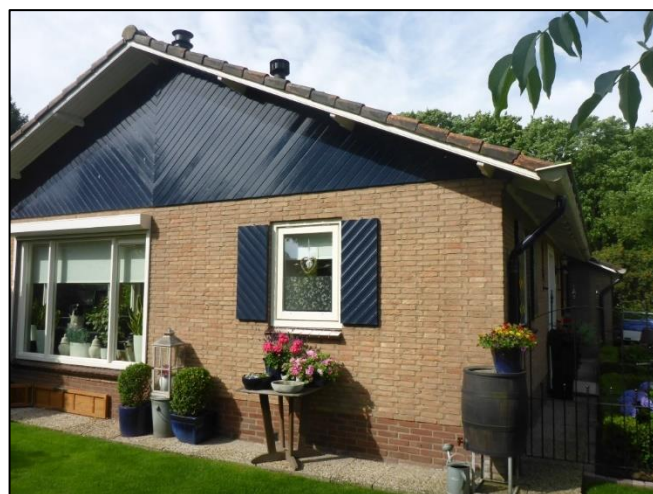
Foto 12: Aftimmering gevel: Hout

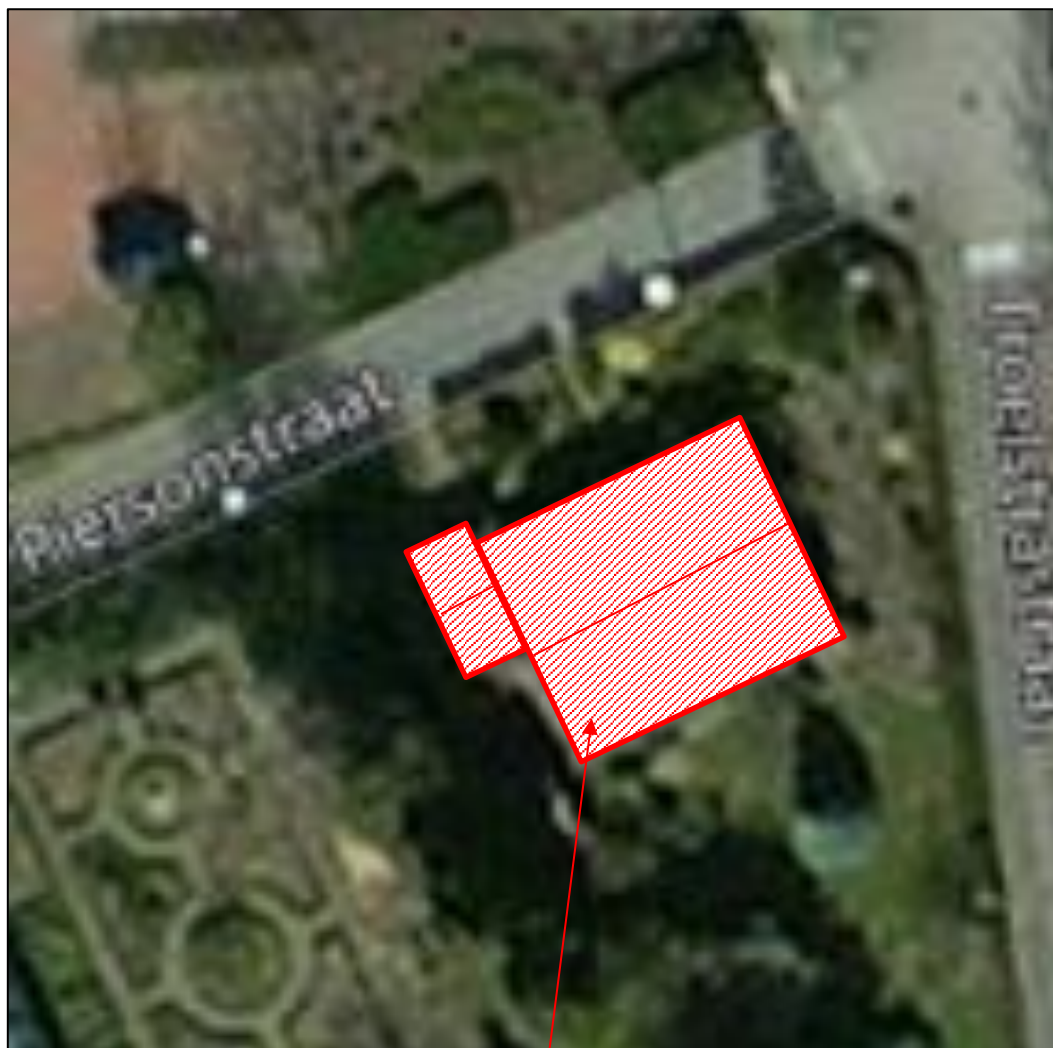
Woning: Dakbeschot (M01AA)
