# ASBESTINVENTARISATIERAPPORT

## Woning Haitinkweg 11 7021 KB ZELHEM

**A.L. Asbestinventarisering Lieren**  
Kalverwei 18  
7364 BW LIEREN  
055 – 8433668  
[www.asbest-lieren.nl](http://www.asbest-lieren.nl)  
KvK: 54401623

**Projectnummer** : 1706677, Versie rapport: 1  
**Datum onderzoek** : 27 juni 2017  
**Uitgevoerd door (DIA)** : G.J. de Pater  
**Certificaatnummer/ Ascet-code** : 04E-310315-140269

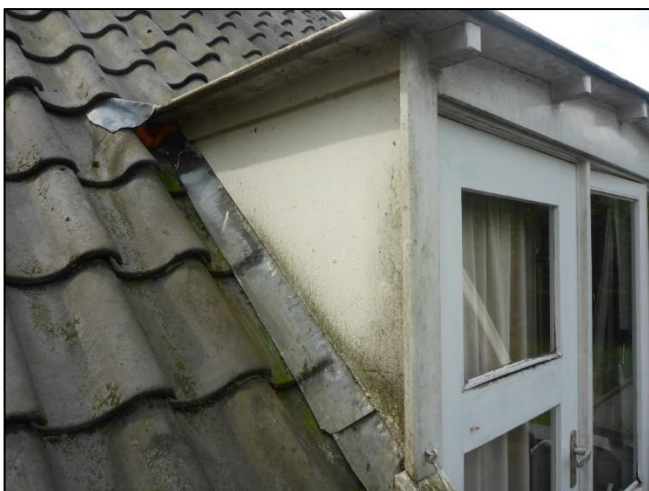
Foto 3: Dakkapel: Zijwang (Asbestvrij)

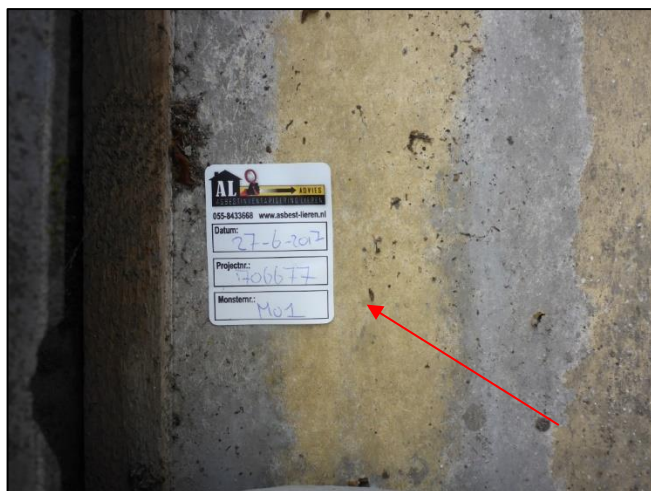
| Bron-nr. | Monster-code | Plaats | Beschrijving | Hoeveelheid | Schade <sup>1</sup><br>(+ / - / --) | Foto<br>nummer | Soort(en) + % asbest | HB | SMA-rt<br>Risicoklasse | Opmerkingen van belang<br>voor veilige verwijdering<br>toepassing |
|---|---|---|---|---|---|---|---|---|---|---|
| 1. | M01AA | Woning | Dakbeschot | 90 m <sup>2</sup> | + | 4 t/m 6<br>& 8 | Chrysotiel 2-5%<br>Crocidoliet 0,1-2% | Ja | 2A | Openluchtsanering.<br>SMA-rt rapport nr. 899433 |

Foto 4: Woning: Dakbeschot (M01AA)

De in deze rapportage opgenomen asbesthoudende materialen dienen door een gecertificeerd asbestverwijderingsbedrijf te worden verwijderd volgens de norm Arbeidsomstandighedenregeling, bijlage XIIIa, behorende bij artikel 4.27.

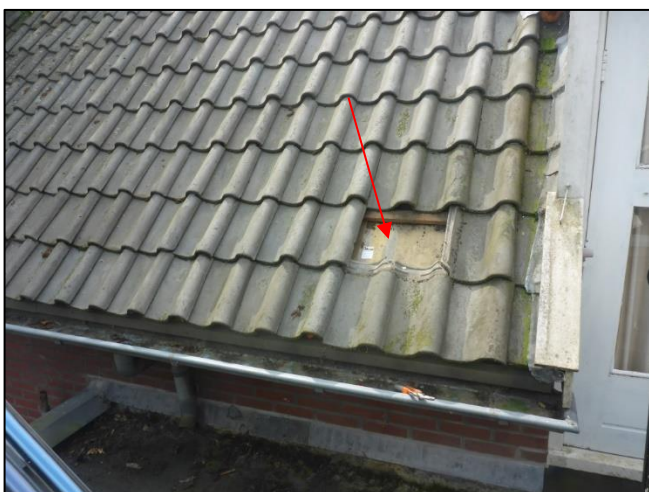
Foto 5: Woning: Dakbeschot (M01AA)

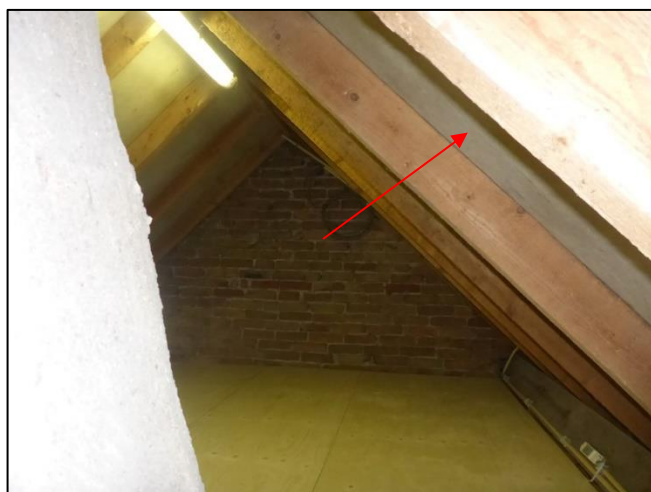
Foto 6: Woning: Dakbeschot (M01AA)

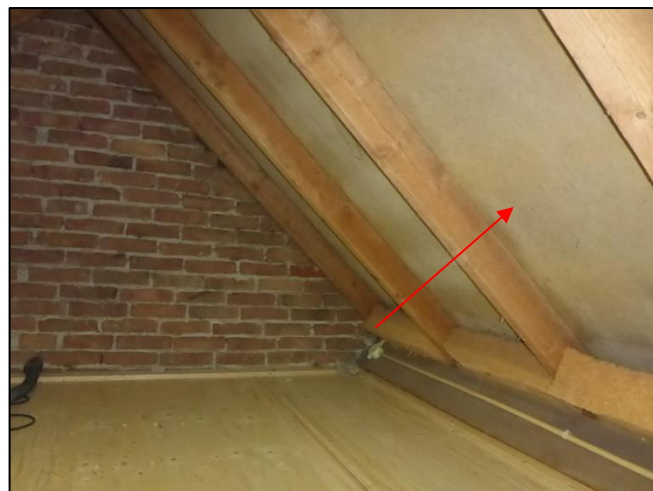
Foto 8: Woning: Dakbeschoot (M01AA)

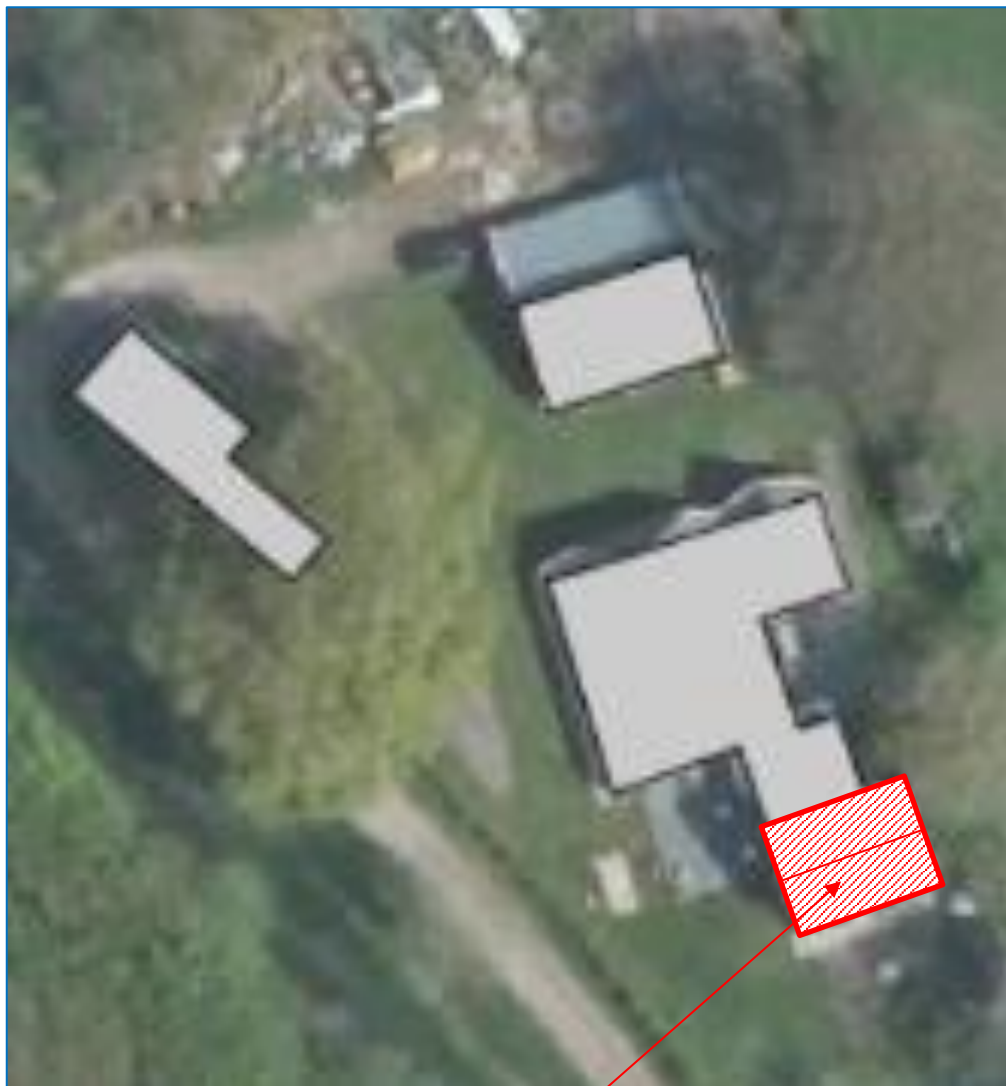
Woning: Dakbeschot (M01AA)
