# ASBESTINVENTARISATIERAPPORT

## Schoor Bronksestraat 2 6996 DW DREMPT

**Projectnummer** : 1706684, Versie rapport: 1  
**Datum onderzoek** : 28 juni 2017  
**Uitgevoerd door (DIA)** : G.J. de Pater  
**Certificaatnummer/ Ascet-code** : 04E-310315-140269

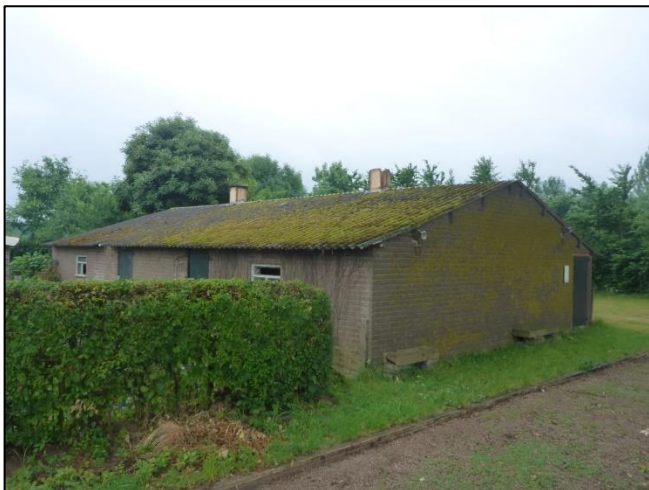
Foto 1: Schuur: Bronksestraat 2 te Drempt

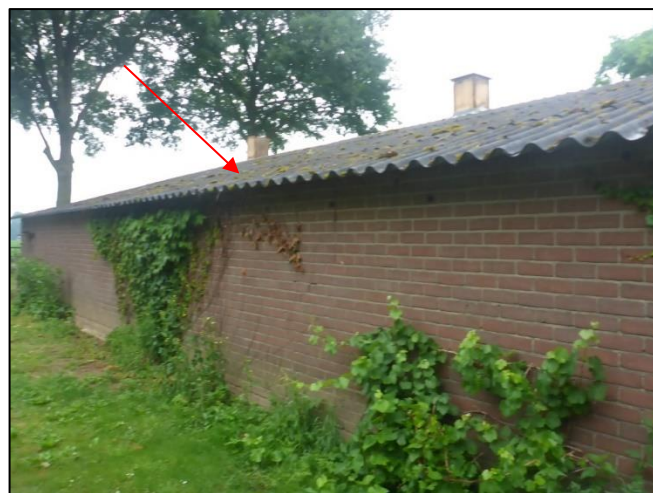
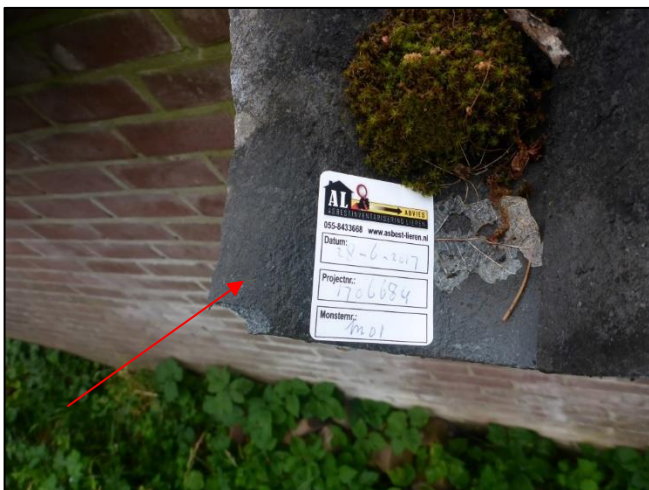
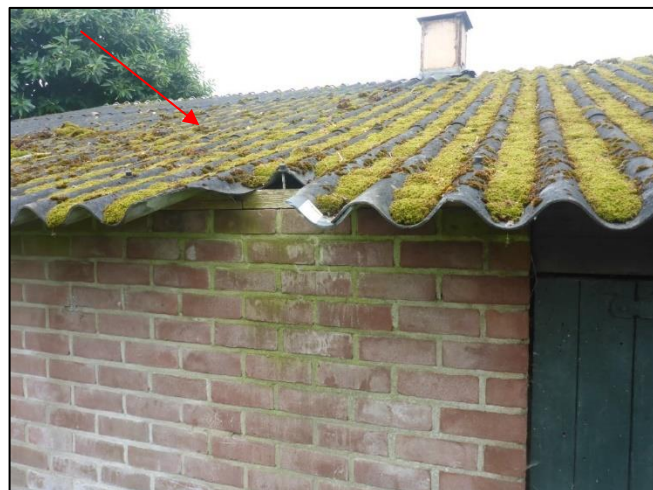
| Plaats | Toepassing | Bevestiging | Hoeveelheid | Monster-code | Soort en % asbest | Risico-klasse | Bron-info |
|---|---|---|---|---|---|---|---|
| Schuur | Golfplaten dak | Geschroefd | 175 m <sup>2</sup> | M01 | Chrysotiel 10-15% | 2 | SMA-rt |

| Bron-nr. | Monster-code | Plaats | Beschrijving | Hoeveelheid | Schade <sup>1</sup><br>(+ / - / --) | Foto<br>nummer | Soort(en) + % asbest | HB | SMA-rt<br>Risicoklasse | Opmerkingen van belang<br>voor veilige verwijdering<br>toepassing |
|---|---|---|---|---|---|---|---|---|---|---|
| 1. | M01AA | Schuur | Golfplaten dak | 175 m <sup>2</sup> | - | 4 t/m 6 | Chrysotiel 10-15% | Ja | 2 | Openluchtsanering.<br>SMA-rt rapport nr. 900589 |

Foto 4: Schuur: Golfplaten dak (M01AA)

Foto 5: : Schuur: Golfplaten dak (M01AA)

Foto 6: : Schuur: Golfplaten dak (M01AA)

De in deze rapportage opgenomen asbesthoudende materialen dienen door een gecertificeerd asbestverwijderingsbedrijf te worden verwijderd volgens de norm Arbeidsomstandighedenregeling, bijlage XIIIa, behorende bij artikel 4.27.

Het werkgebied dient afgezet/gemarkeerd te worden.

Tijdens de werkzaamheden dient een volgelaatsmasker P3 met aangeblazen lucht te worden gedragen.

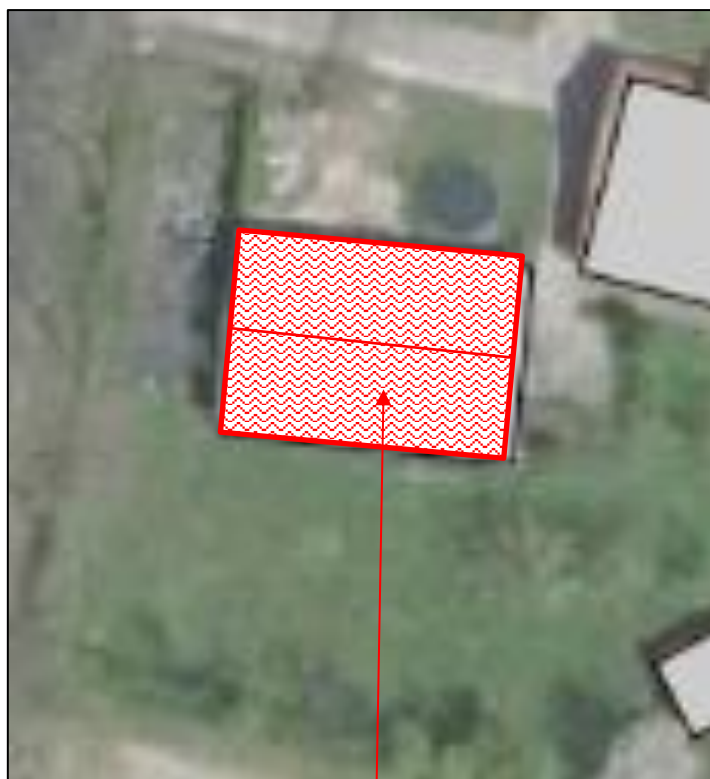
Schuur: Golfplaten dak (M01AA)
