# ASBESTINVENTARISATIERAPPORT

## Schuren Kamphuizerweg 1 7251 KC VORDEN

**Projectnummer** : 1703299, Versie rapport: 1

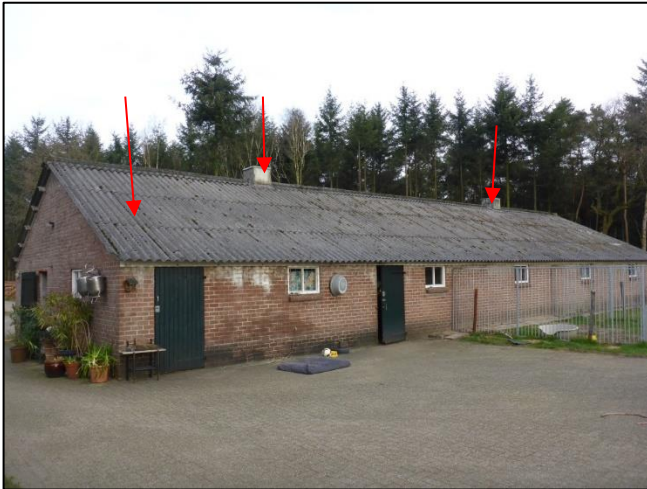
| Bron-nr. | Monster-code | Plaats | Beschrijving | Hoeveelheid | Schade <sup>1</sup><br>(+ / - / --) | Foto<br>nummer | Soort(en) + % asbest | SMA-rt<br>risicoklasse | Opmerkingen van belang voor<br>veilige verwijdering toepassing |
|---|---|---|---|---|---|---|---|---|---|
| 2. | M02AA | Schuur 1 | Golfplaten dak<br>inclusief nok | 320 m <sup>2</sup> | - | 1, 8 en 9 | Chryostiel 10-15% | O 1 • 2 O 2A | Openluchtsanering.<br>SMA-rt rapport nr. 812842 |

| Bron-nr. | Monster-code | Plaats | Beschrijving | Hoeveelheid | Schade <sup>1</sup><br>(+ / - / - -) | Foto<br>nummer | Soort(en) + % asbest | SMA-rt<br>risicoklasse | Opmerkingen van belang voor<br>veilige verwijdering toepassing |
|---|---|---|---|---|---|---|---|---|---|
| 1. | M01AZ | Schuur 1 | Ventilatiekokers | 2 x 1 m <sup>2</sup> | - | 1, 5 en 9 | Chryostiel 2-5% | O 1 • 2 O 2A | Openluchtsanering.<br>SMA-rt rapport nr. 812827 |

Foto 1: Schuur 1: Golfplaten dak (M02AA) & Ventilatiekokers (M01AZ)

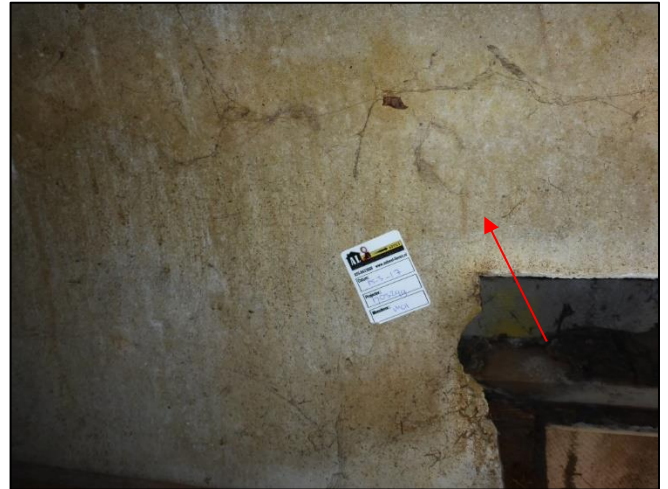
| Bron-nr. | Monster-code | Plaats | Beschrijving | Hoeveelheid | Schade <sup>1</sup><br>(+ / - / --) | Foto<br>nummer | Soort(en) + % asbest | SMA-rt<br>risicoklasse | Opmerkingen van belang voor<br>veilige verwijdering toepassing |
|---|---|---|---|---|---|---|---|---|---|
| 1. | M01AA | Schuur 1 | Plafondbeplating | 270 m <sup>2</sup> | - | 2 t/m 4 | Chryostiel 2-5% | O 1 • 2 O 2A | Containment.<br>SMA-rt rapport nr. 812823 |

Foto 2: Schuur 1: Plafondbeplating (M01AA)

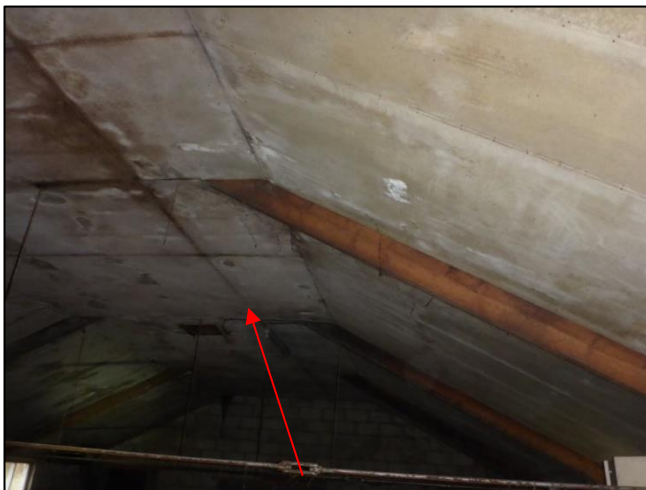
Foto 3: Schuur 1: Plafondbeplating (M01AA)

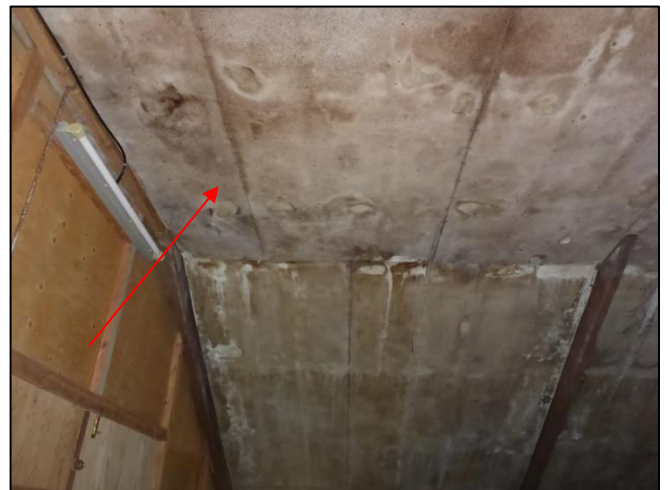
Foto 4: Schuur 1: Plafondbeplating (M01AA)

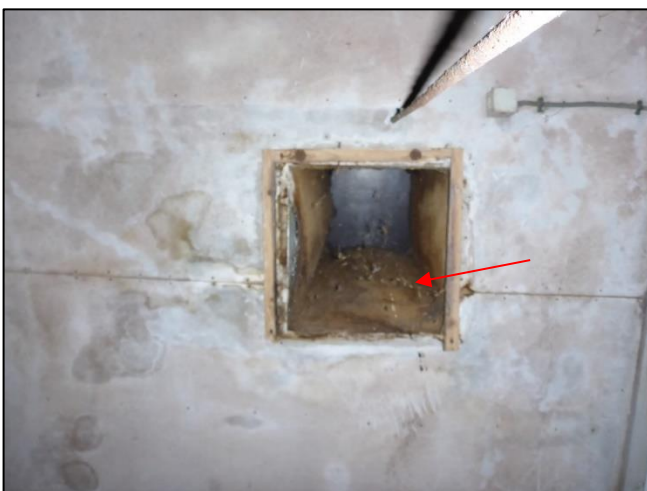
Foto 5: Schuur 1: Ventilatiekoker (M01AZ)

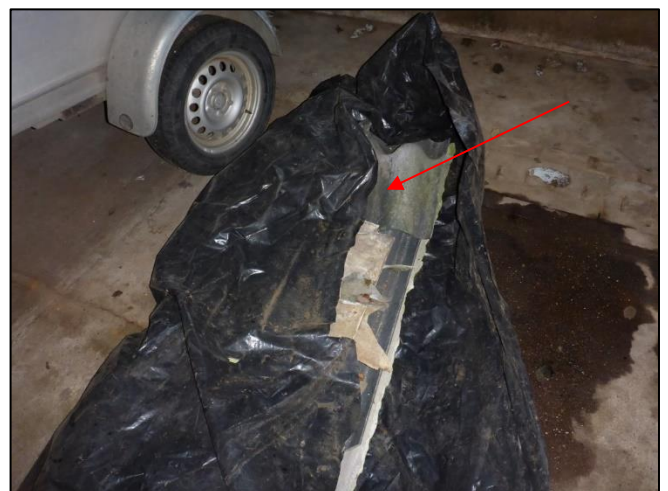
| Bron-nr. | Monster-code | Plaats | Beschrijving | Hoeveelheid | Schade <sup>1</sup><br>(+ / - / - -) | Foto<br>nummer | Soort(en) + % asbest | SMA-rt<br>risicoklasse | Opmerkingen van belang voor<br>veilige verwijdering toepassing |
|---|---|---|---|---|---|---|---|---|---|
| 2. | M02AZ | Schuur 1 | Golfplaat | 2 m <sup>2</sup> | - | 6 en 7 | Chryostiel 10-15% | O 1 • 2 O 2A | Containment.<br>SMA-rt rapport nr. 812834 |

Foto 6: Schuur 1: Golfplaat (M02AZ)

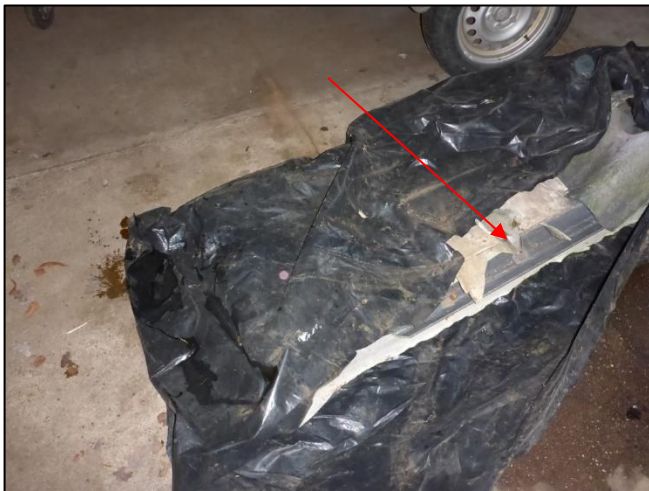
Foto 7: Schuur 1: Golfplaat (M02AZ)

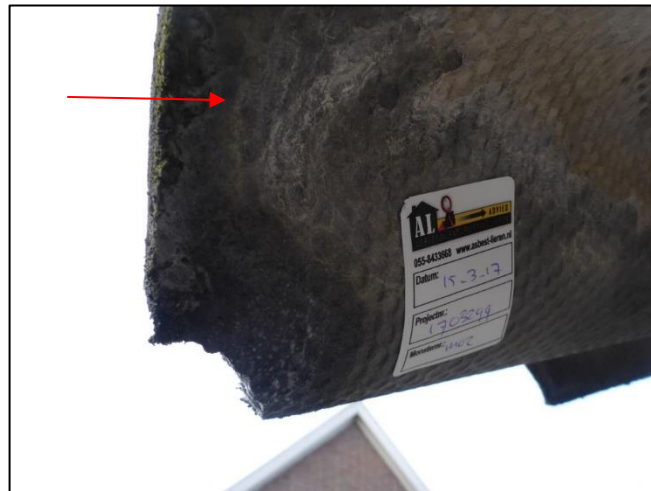
Foto 8: Schuur 1: Golfplaten dak (M02AA)

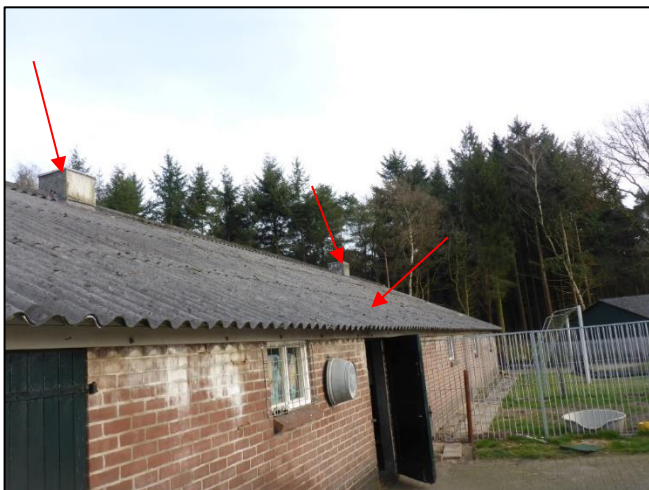
Foto 9: Schuur 1: Golfplaten dak (M02AA) & Ventilatiekokers (M01AZ)

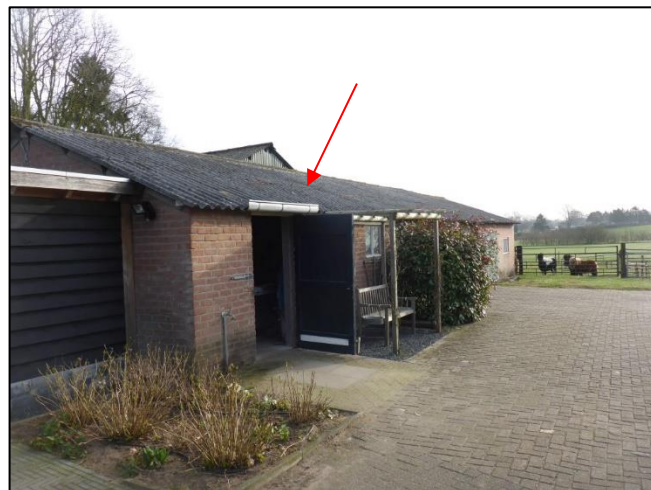
| Bron-nr. | Monster-code | Plaats | Beschrijving | Hoeveelheid | Schade <sup>1</sup><br>(+ / - / --) | Foto<br>nummer | Soort(en) + % asbest | SMA-rt<br>risicoklasse | Opmerkingen van belang voor<br>veilige verwijdering toepassing |
|---|---|---|---|---|---|---|---|---|---|
| 3. | M03AA | Schuur 2 | Golfplaten dak<br>inclusief nok | 140 m <sup>2</sup> | - | 10 t/m 12 | Chryostiel 10-15% | O 1 • 2 O 2A | Openluchtsanering.<br>SMA-rt rapport nr. 812842 |

Foto 10: Schuur 2: Golfplaten dak (M03AA)

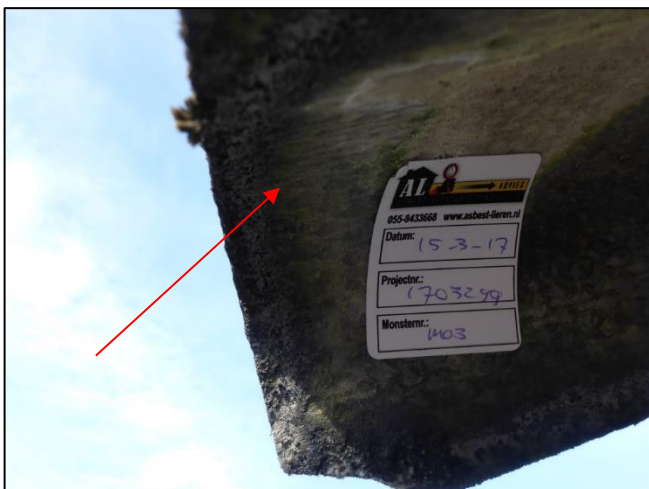
Foto 11: Schuur 2: Golfplaten dak (M03AA)

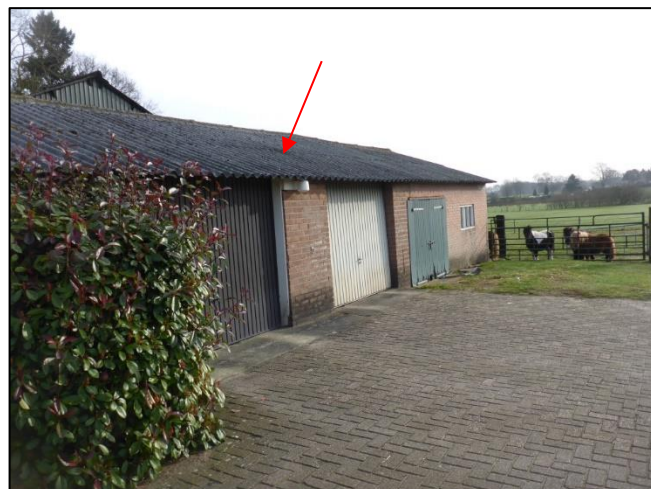
Foto 12: Schuur 2: Golfplaten dak (M03AA)

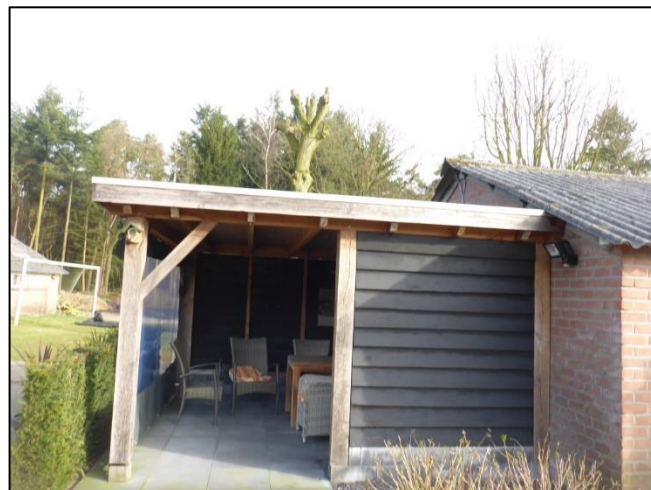
Foto 16: Aanbouw schuur 2 (Asbestvrij)

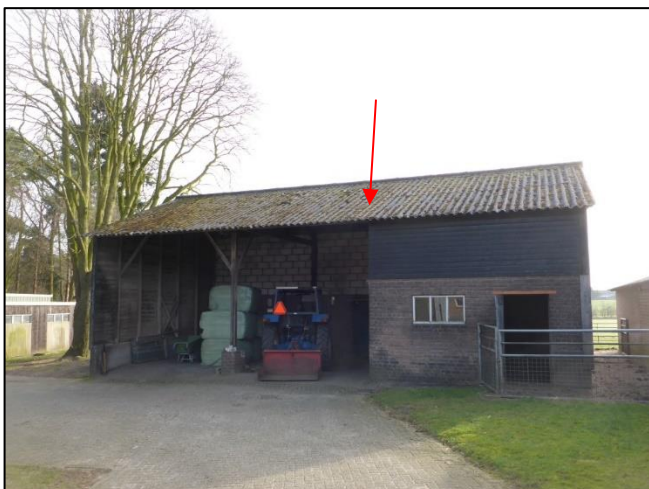
| Bron-nr. | Monster-code | Plaats | Beschrijving | Hoeveelheid | Schade <sup>1</sup><br>(+ / - / --) | Foto<br>nummer | Soort(en) + % asbest | SMA-rt<br>risicoklasse | Opmerkingen van belang voor<br>veilige verwijdering toepassing |
|---|---|---|---|---|---|---|---|---|---|
| 4. | M04AA | Schuur 3 | Golfplaten dak<br>inclusief nok | 180 m <sup>2</sup> | - | 17 t/m 19 | Chryostiel 10-15% | O 1 • 2 O 2A | Openluchtsanering.<br>SMA-rt rapport nr. 812842 |

Foto 17: Schuur 3: Golfplaten dak (M04AA)

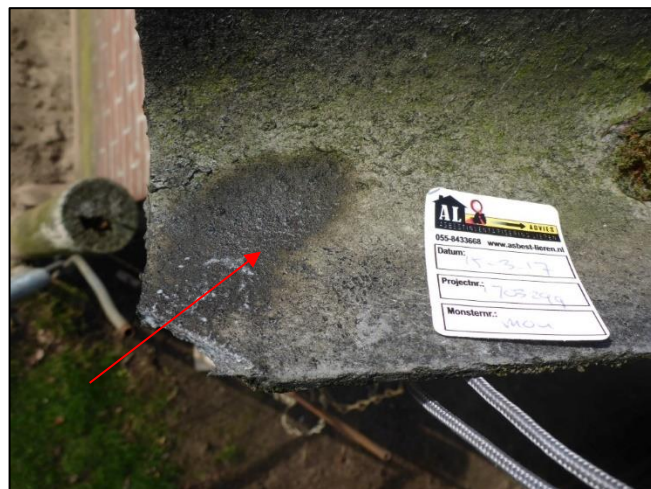
Foto 18: Schuur 3: Golfplaten dak (M04AA)

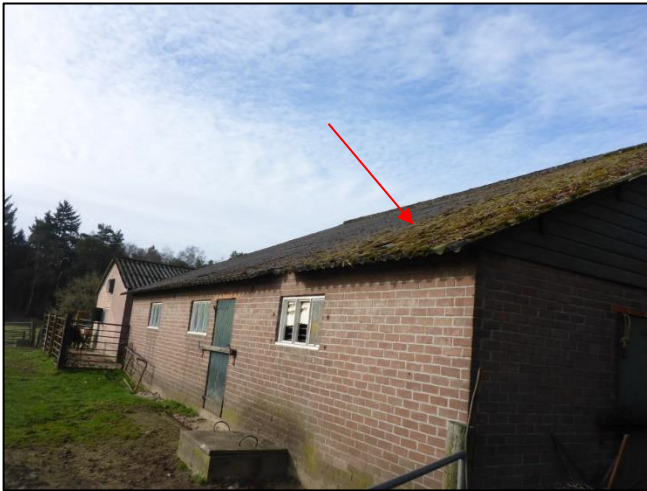
Foto 19: Schuur 3: Golfplaten dak (M04AA)

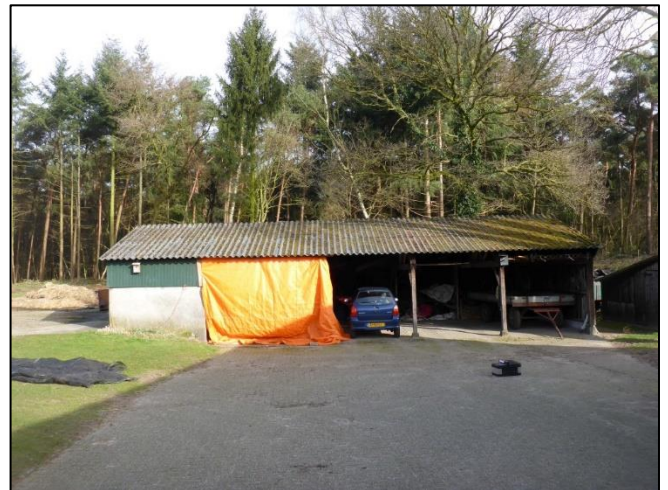
| Bron-nr. | Monster-code | Plaats | Beschrijving | Hoeveelheid | Schade <sup>1</sup><br>(+ / - / --) | Foto<br>nummer | Soort(en) + % asbest | SMA-rt<br>risicoklasse | Opmerkingen van belang voor<br>veilige verwijdering toepassing |
|---|---|---|---|---|---|---|---|---|---|
| 5. | M05AA | Schuur 4 | Golfplaten dak<br>inclusief nok | 140 m <sup>2</sup> | - | 22 t/m 26 | Chryostiel 10-15% | O 1 • 2 O 2A | Openluchtsanering.<br>SMA-rt rapport nr. 812842 |

Foto 22: Schuur 4: Golfplaten dak (M05AA)

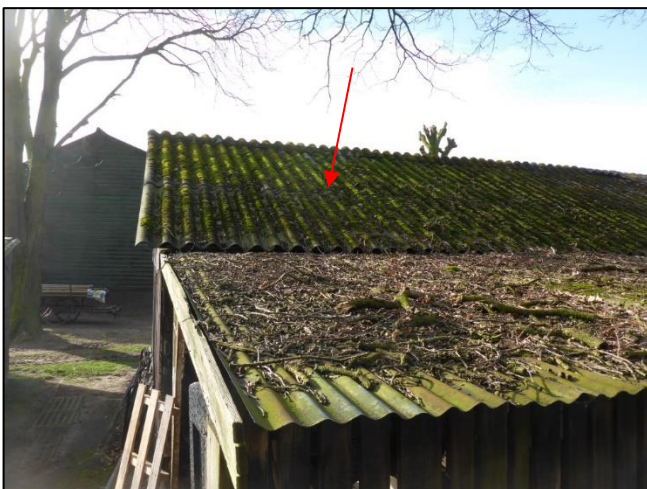
Foto 23: Schuur 4: Golfplaten dak (M05AA)

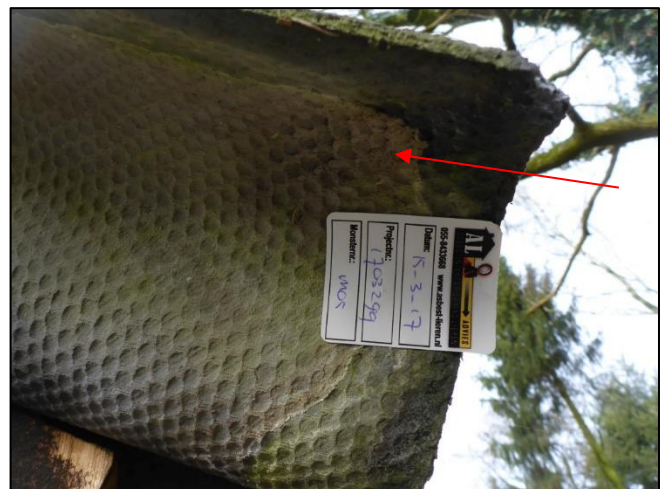
Foto 24: Schuur 4: Golfplaten dak (M05AA)

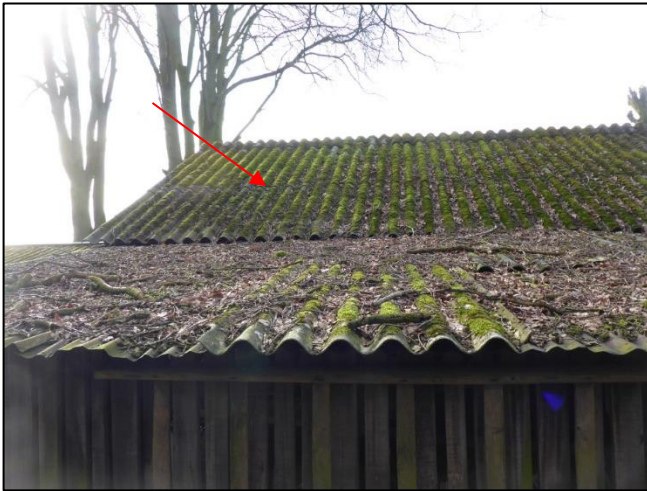
Foto 25: Schuur 4: Golfplaten dak (M05AA)

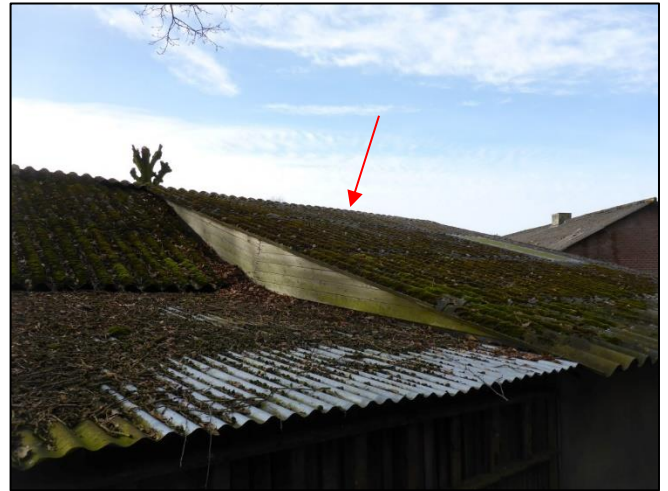
Foto 26: Schuur 4: Golfplaten dak (M05AA) (Gedeelte blikken platen)

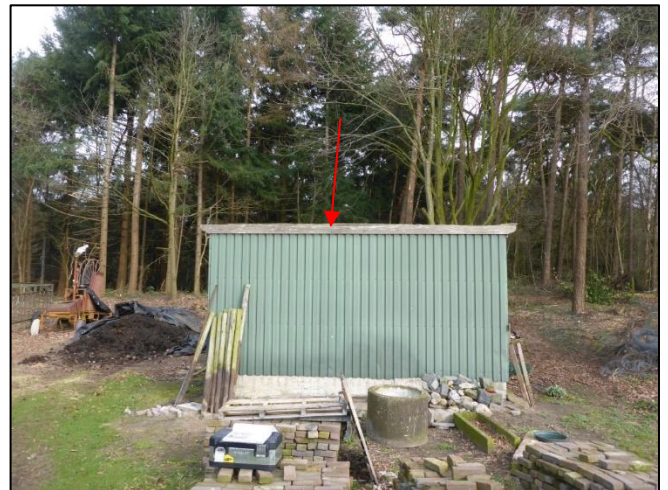
| Bron-nr. | Monster-code | Plaats | Beschrijving | Hoeveelheid | Schade <sup>1</sup><br>(+ / - / --) | Foto<br>nummer | Soort(en) + % asbest | SMA-rt<br>risicoklasse | Opmerkingen van belang voor<br>veilige verwijdering toepassing |
|---|---|---|---|---|---|---|---|---|---|
| 6. | M06AA | Schuur 5 | Golfplaten dak<br>inclusief nok | 25 m <sup>2</sup> | - | 28 t/m 31 | Chryostiel 10-15% | O 1 • 2 O 2A | Openluchtsanering.<br>SMA-rt rapport nr. 812842 |

Foto 28: Schuur 5: Golfplaten dak (M06AA)

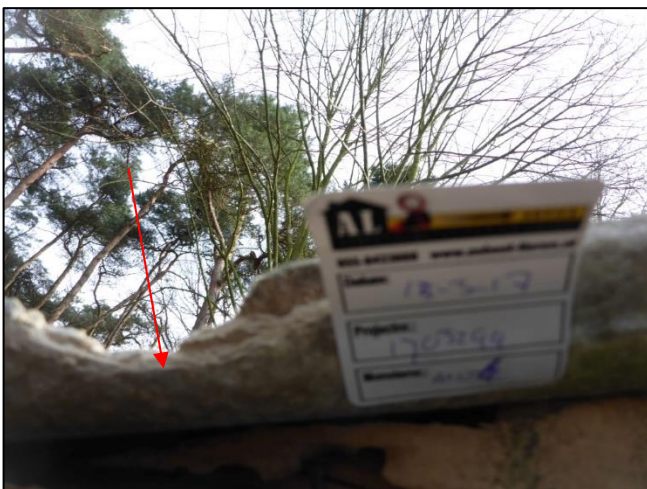
Foto 29: Schuur 5: Golfplaten dak (M06AA)

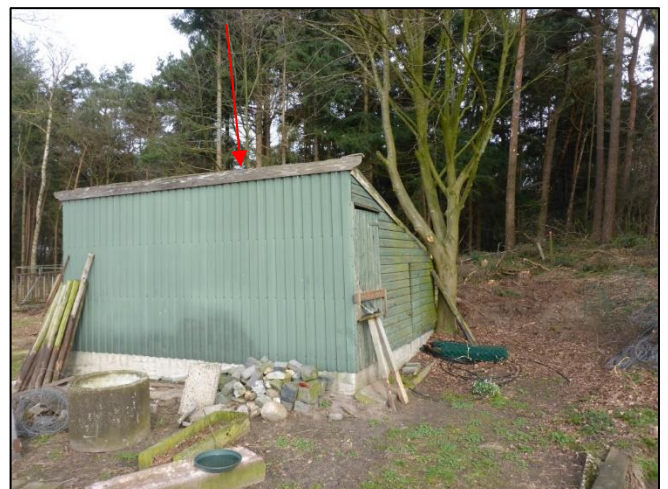
Foto 30: Schuur 5: Golfplaten dak (M06AA)

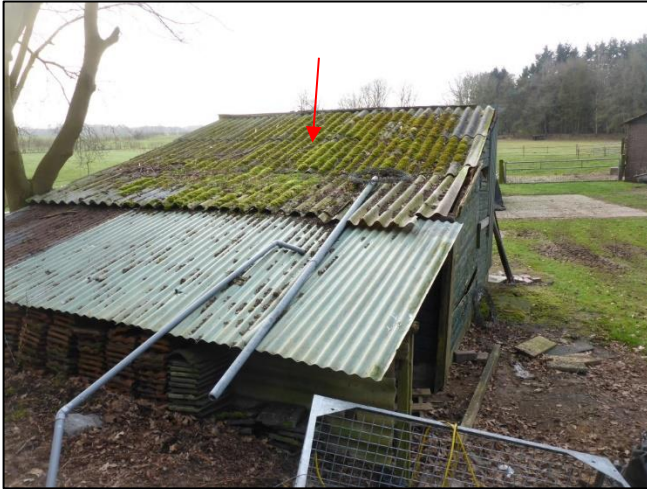
Foto 31: Schuur 5: Golfplaten dak (M06AA) Afdak (blikken platen)

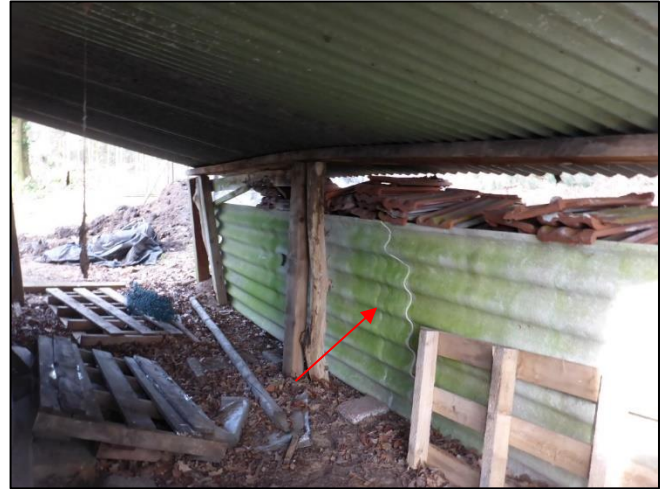
| Bron-nr. | Monster-code | Plaats | Beschrijving | Hoeveelheid | Schade <sup>1</sup><br>(+ / - / - -) | Foto<br>nummer | Soort(en) + % asbest | SMA-rt<br>risicoklasse | Opmerkingen van belang voor<br>veilige verwijdering toepassing |
|---|---|---|---|---|---|---|---|---|---|
| 3. | M06AZ | Achterzijde schuur 6 | Golfplaat | 4 m <sup>2</sup> | - | 32 | Chryostiel 10-15% | O 1 • 2 O 2A | Openluchtsanering.<br>SMA-rt rapport nr. 812847 |

Foto 32: Achterzijde schuur 5: Golfplaat (M06AZ)

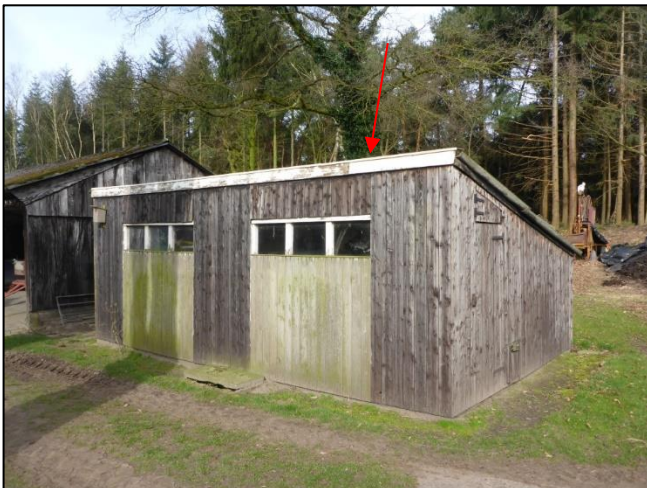
| Bron-nr. | Monster-code | Plaats | Beschrijving | Hoeveelheid | Schade <sup>1</sup><br>(+ / - / --) | Foto<br>nummer | Soort(en) + % asbest | SMA-rt<br>risicoklasse | Opmerkingen van belang voor<br>veilige verwijdering toepassing |
|---|---|---|---|---|---|---|---|---|---|
| 7. | M07AA | Schuur 6 | Golfplaten dak | 20 m <sup>2</sup> | - | 33 t/m 35 | Chryostiel 10-15%<br>Crocidoliet 2-5% | O 1 O 2 • 2A | Openluchtsanering.<br>SMA-rt rapport nr. 812849 |

Foto 33: Schuur 6: Golfplaten dak (M07AA)

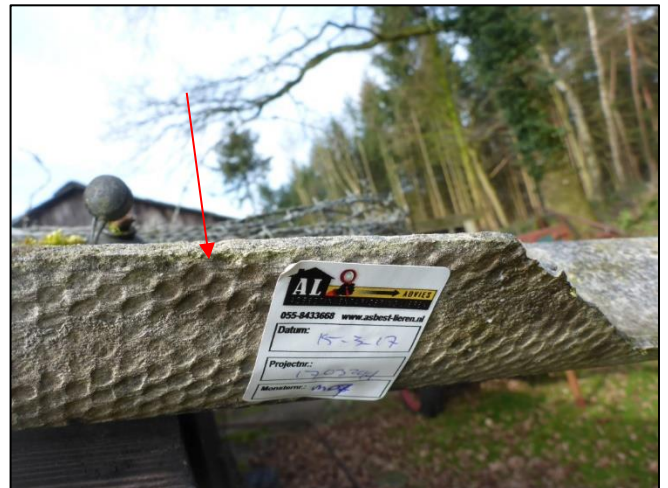
Foto 34: Schuur 6: Golfplaten dak (M07AA)

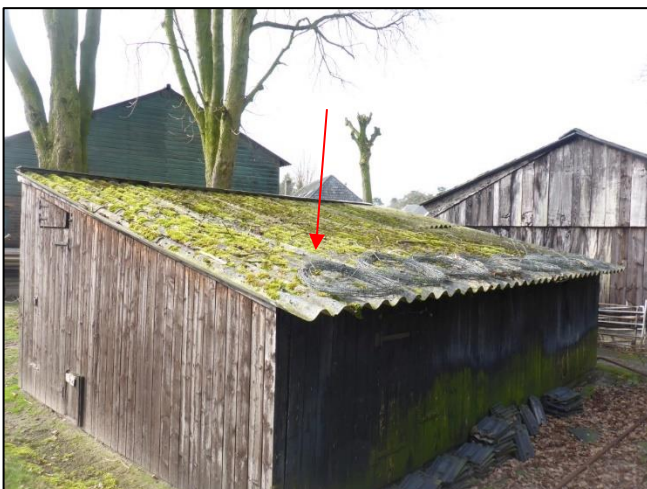
Foto 35: Schuur 6: Golfplaten dak (M07AA)
