# Groeiplaatsonderzoek

Vossiusstraat en Van Baerlestraat,  
Vlaardingen

Gemeente Vlaardingen

21 april 2016

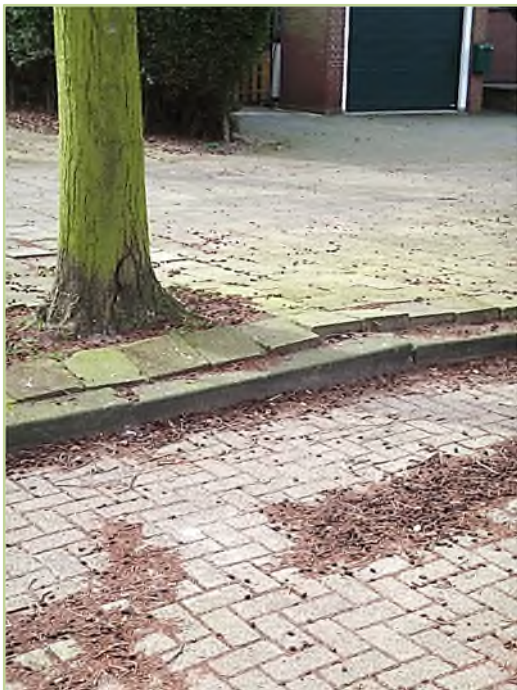
*De bomen veroorzaken bestratingsopdruk.*

De meeste elzen aan de Vossiusstraat veroorzaken in ernstige mate bestratingsopdruk in het trottoir, de parkeervakken en een deel van de rijweg. In het verleden heeft de gemeente wortelsnoei uitgevoerd, echter in beperkte mate aangezien het verwijderen van boomwortels na verloop van tijd meestal leidt tot een toename van bestratingsopdruk. Ook de gewone platanen ter hoogte van de parkeerplaats veroorzaken in ernstige mate bestratingsopdruk, ondanks de ruime boomspiegels.

De meest voor de hand liggende oplossing is om de bestaande bomen te vervangen door nieuwe kwekerijbomen. Omdat er ondergronds onvoldoende groeiruimte beschikbaar is, wordt geadviseerd een bakconstructie te realiseren en de nieuwe bomen verhoogd aan te planten. Het is hierbij aan te bevelen minder bomen aan te planten dan in de huidige situatie en te investeren in de aanleg van verhoogde groeiplaatsen met een goede kwaliteit. Daarnaast wordt geadviseerd om te onderzoeken of het mogelijk is de nieuwe aanplant in verhoogde boombakken ter hoogte van de huidige plantvakken aan de voorzijde van het flatgebouw te realiseren. Dit in samenwerking met de woningcorporatie.

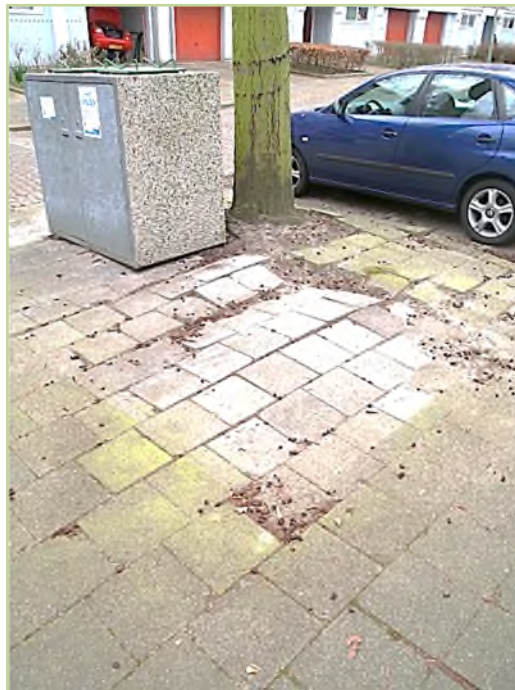
*In de Vossiusstraat betreft het ernstige bestratingsopdruk.*

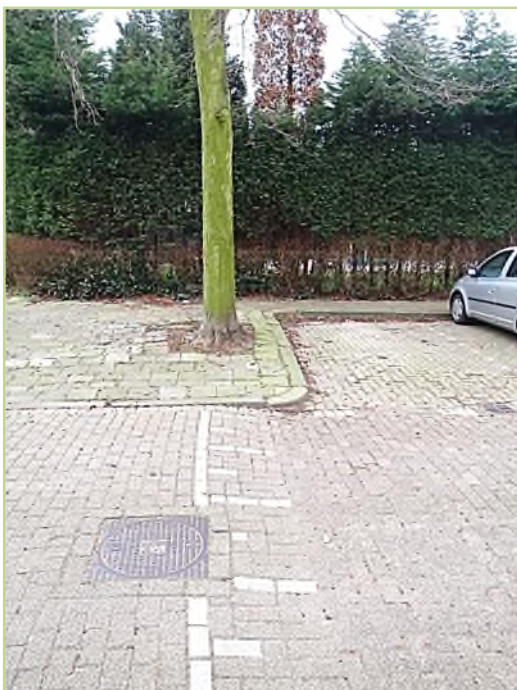
*Bestratingsopdruk bij een els in de Vossiusstraat.*

Het bodemprofiel bestaat voornamelijk uit uiterst humusarm fijn zand en grijsblauw gekleurde klei. In de basis zijn dit geen optimale groeiomstandigheden voor bomen. Het grootste knelpunt wordt gevormd door de (zeer) hoge grondwaterstand in het gebied. Zelfs wanneer de bomen beschikking zouden hebben over een rijkere bodem, dan blijft de hoge grondwaterstand een storende factor. Door de hoge, fluctuerende grondwaterstand zijn de bomen genoodzaakt om zeer oppervlakkige beworteling te ontwikkelen tot ver bij de stam vandaan. Dit veroorzaakt de ernstige bestratingsopdruk.

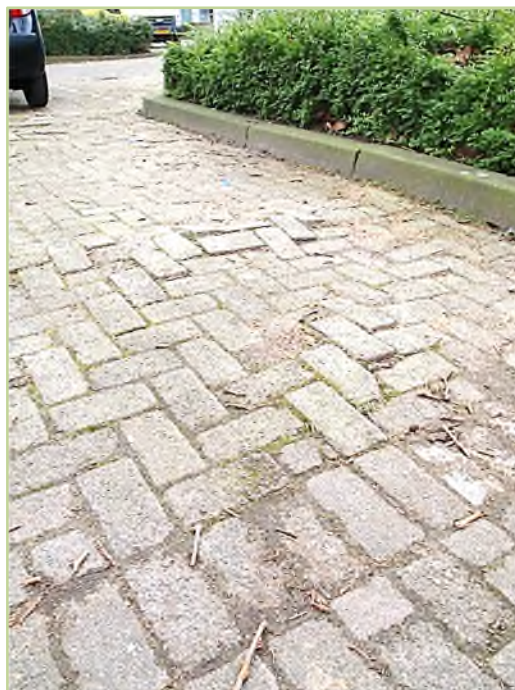
*Bestratingsopdruk bij de platanen op de parkeerplaats aan de Vossiusstraat.*

Bij de gewone platanen op de parkeerplaats aan de Vossiusstraat kan worden overwogen om 1 of 2 bomen te handhaven en de boomspiegel verder te vergroten. In de boomspiegel dient een rijk substraat te worden aangebracht om meer groeiruimte te creëren. Ook het aanbrengen van een mulchlaag heeft een gunstig effect op de groei van de bomen. Deze laag van schimmeldominante houtcompost met een fractie kleiner dan 20 mm dient te worden aangebracht op het maaiveld in de boomspiegel.

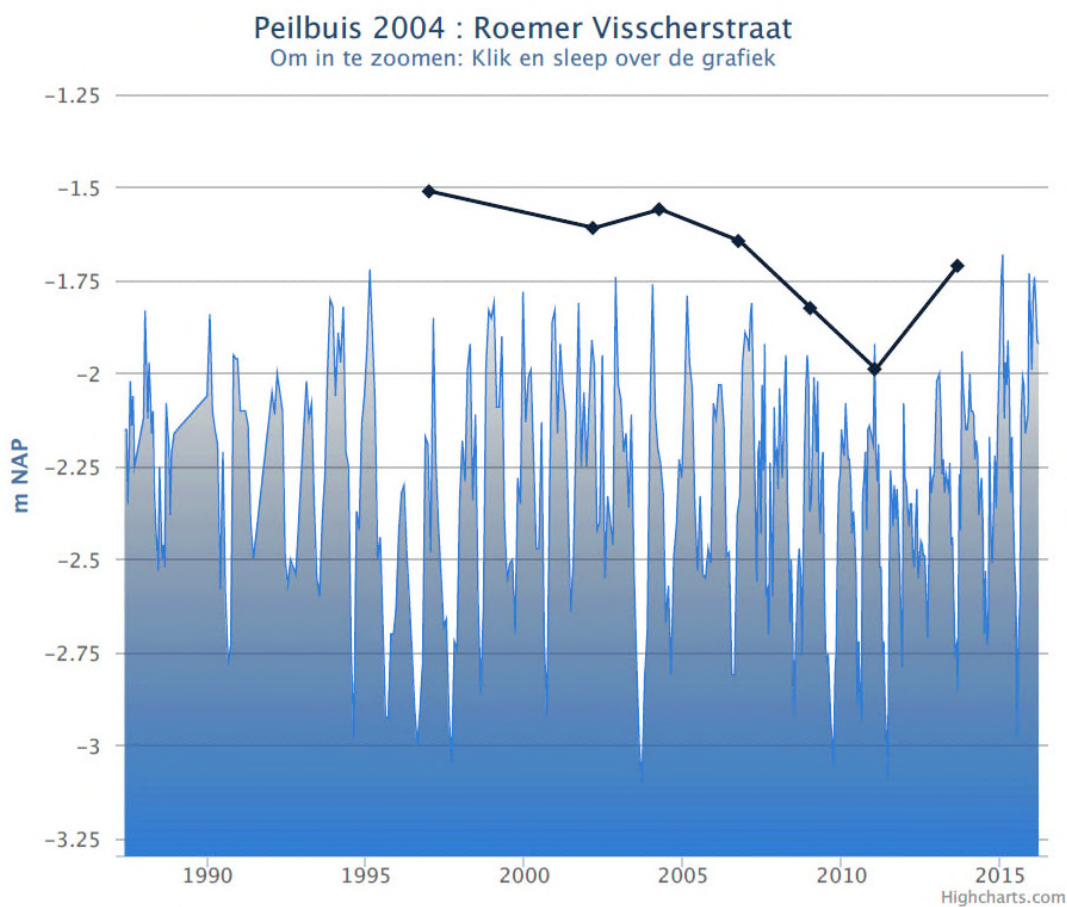
## Peilbuisgegevens Roemer Visscherstraat

Daarnaast hebben deskundigen van gemeente Vlaardingen op basis van gegevens van grondwatermeetnet Vlaardingen en informatie uit [demo.lizard.net](http://demo.lizard.net) de NAP-hoogten afgezet tegen het gemeten grondwaterpeil ter hoogte van de Roemer Visscherstraat. Deze straat bevindt zich op korte afstand aan de noordzijde van het projectgebied. Uit deze vergelijking is gebleken dat het grondwater in de Roemer Visscherstraat aanzienlijke pieken vertoont, waarbij het grondwater stijgt tot net beneden het maaiveldniveau, zie de afbeeldingen peilbuisgegevens en NAP hoogte op de *volgende* pagina.

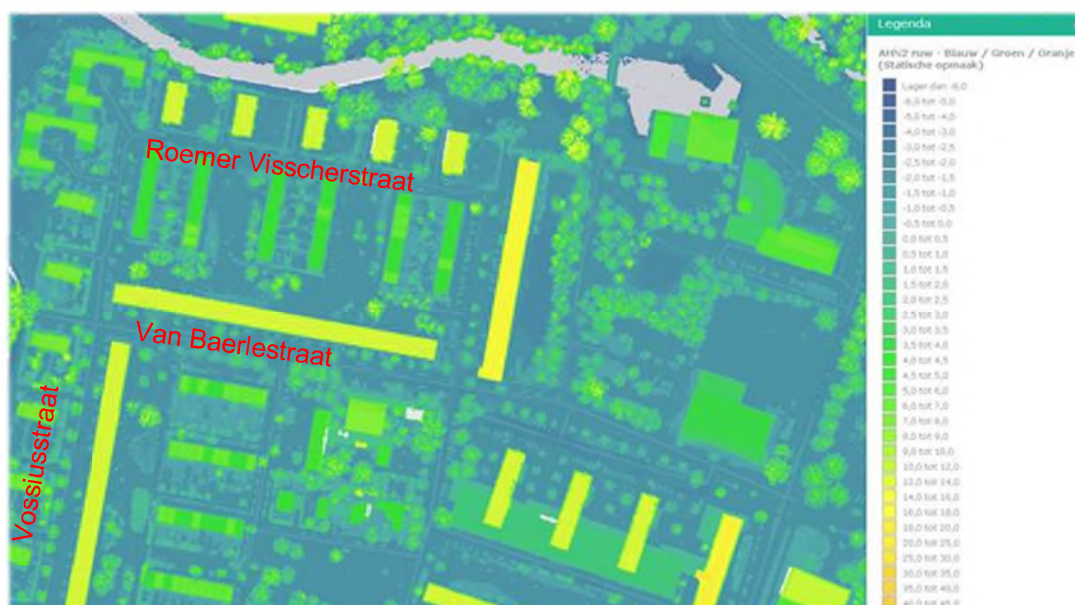
## NAP hoogte

De hoogte van de rijweg en trottoirs bevinden zich zowel in de Roemer Visscherstraat als in het onderzoeksgebied gemiddeld tussen -1.70 en -1.80 cm (NAP hoogte).

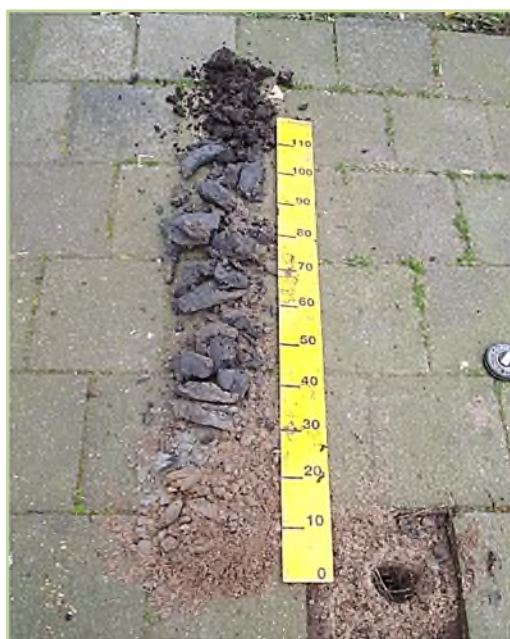
Het bodemprofiel bestaat tot op een diepte van 100 cm voornamelijk uit uiterst humusarm fijn zand. Aan de noordzijde van de straat is op 1 locatie tot 30 cm diep uiterst humusarm zand aangetroffen. Tussen 30 en 110 cm diep bestaat de bodem uit grijsblauw gekleurde klei. Vanaf een diepte van 110 cm is veen aangetroffen.

Het grondwater is aangetroffen op een diepte van 60 à 70 cm beneden maaiveld. Er is sprake van een capillaire stijging van het grondwater van 25 à 35 cm. Vanaf een diepte van 35 cm is de bodem verzadigd met water.

*Overzicht van het bodemprofiel aan de Van Baerlestraat.*

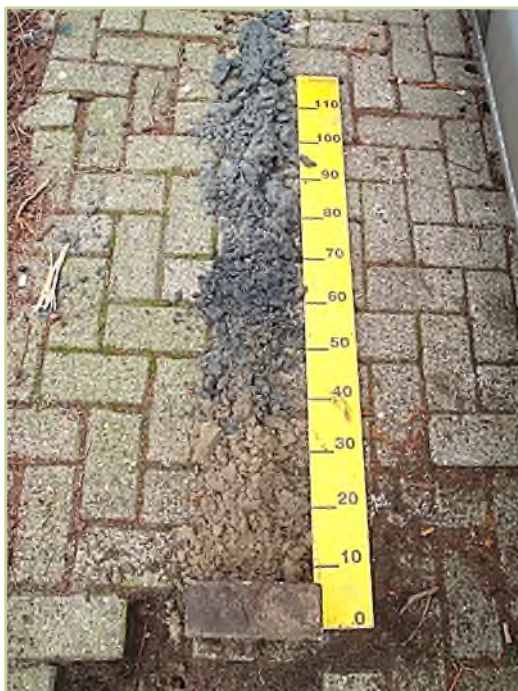
Het bodemprofiel bestaat voornamelijk uit uiterst humusarm zand. Aan de oostzijde van de straat is vanaf een diepte van 70 à 80 cm grijsblauw gekleurde klei aangetroffen.

Het grondwater is aangetroffen op een diepte van 75 cm beneden maaiveld. De capillaire stijging van het grondwater bedraagt circa 40 cm. Vanaf een diepte van 30 cm is de bodem verzadigd met water.

*Overzicht van het bodemprofiel aan de Vossiusstraat.*

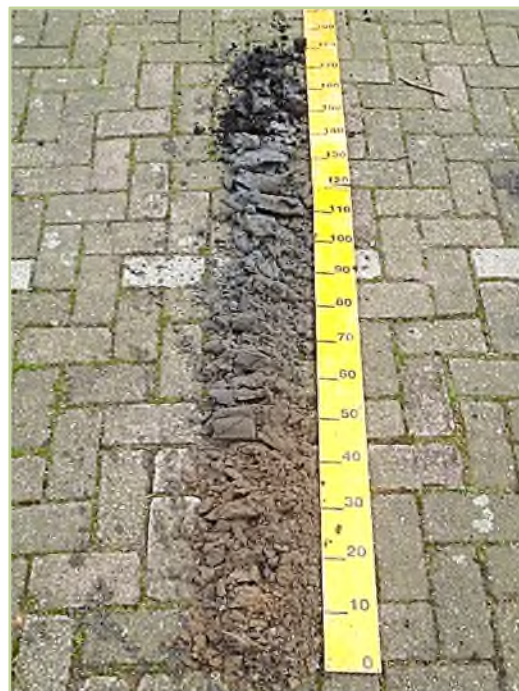
Het bodemprofiel bestaat tot op een diepte van 90 cm uit uiterst humusarm fijn zand. Tussen 90 en 140 cm diep is grijsblauw gekleurde klei waargenomen. Tussen 140 en 180 cm diep is veen aangetroffen. Tijdens het doorboren van de veenlaag kwam het grondwater omhoog.

Het grondwater is aangetroffen op een diepte van 40 à 50 cm beneden maaiveld. Er is sprake van 10 à 20 cm capillaire stijging van het grondwater. Vanaf een diepte van 30 cm is de bodem verzadigd met water.

*Overzicht van het bodemprofiel op de parkeerplaats aan de Vossiusstraat.*

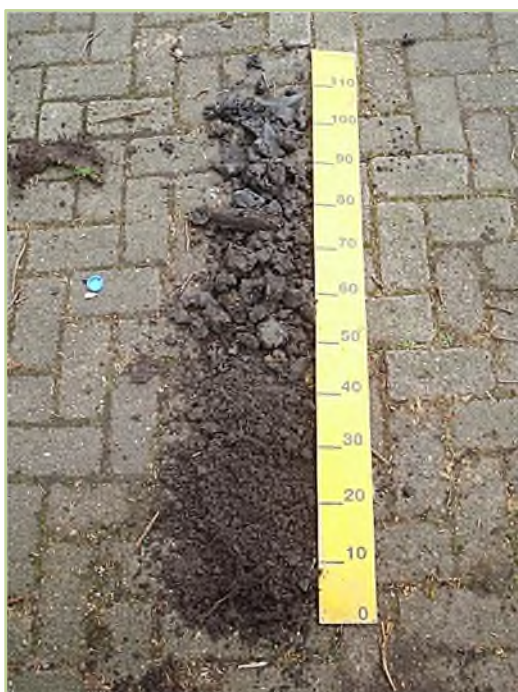
In de boomspiegel is tot op een diepte van 40 cm bomenzand aangetroffen. Tussen 40 en 110 cm diep bestaat de bodem uit grijsblauw gekleurde klei.

*Bodemprofiel in de boomspiegel van een platan aan de Vossiusstraat.*

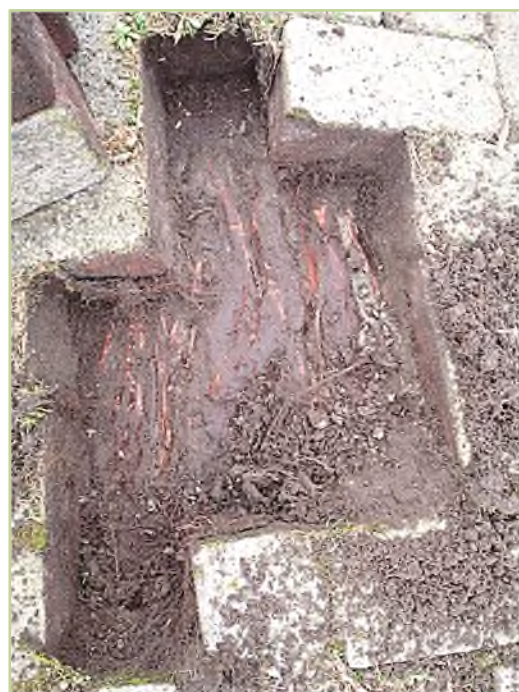
In de bovenlaag van het profiel is tot op een diepte van 30 cm beneden maaiveld intensieve fijne en dunne beworteling aangetroffen. De beworteling bevindt zich in de meeste gevallen direct onder de klinkerverharding.

Dieper in het profiel is geen beworteling waargenomen. Ook is in de grijsblauw gekleurde klei geen beworteling aangetroffen. De kleilaag is door zuurstoftekorten niet geschikt voor wortelgroei.

*Intensieve fijne en dunne beworteling bij de platanen.*
