Beheerplan niet-watervoerende watergangen

Gemeente Heusden

Definitief rapport

9W4915

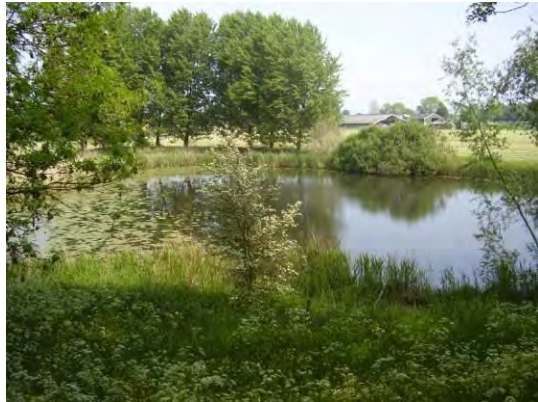
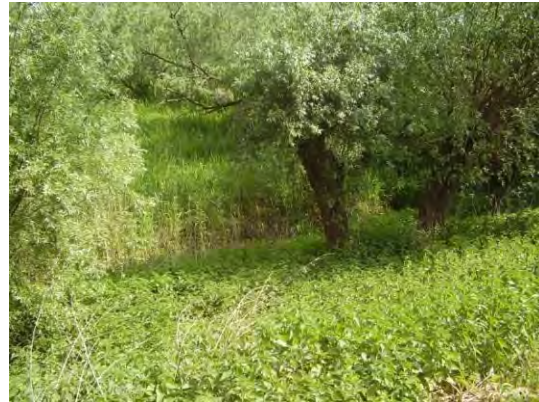
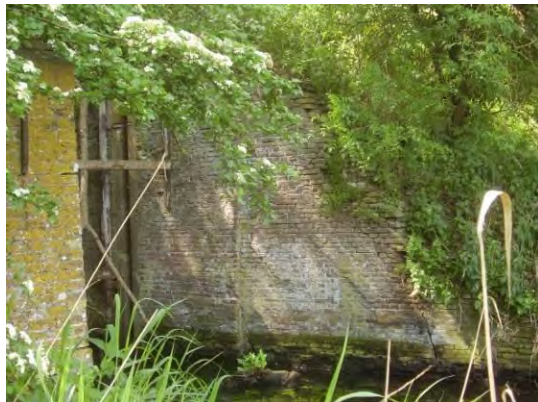
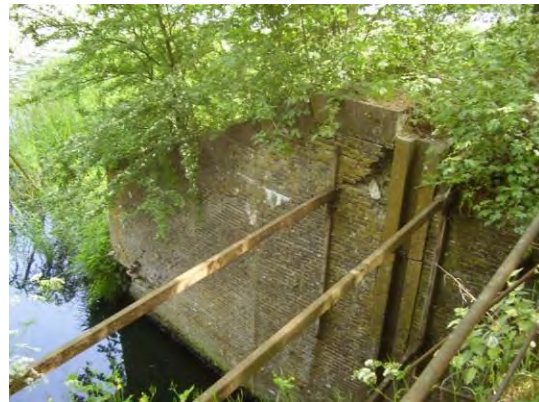
Factsheet watergang H1

Algemene indruk: Bestaande vijver, aanwezige stuw is niet onderhouden en in zeer slechte staat / kans op instorten.

Bestaande vijver, oostelijk deel volop water, westelijk deel gedeeltelijk droog en deels moerassig. Waterkwaliteitsknelpunten onbekend.

Voormalige stuw

- Treffen van maatregelen i.k.v. veiligheid (bijv. restaureren, slopen, waarschuwingsborden/hekken plaatsen)
- SWO: geen gevolgen

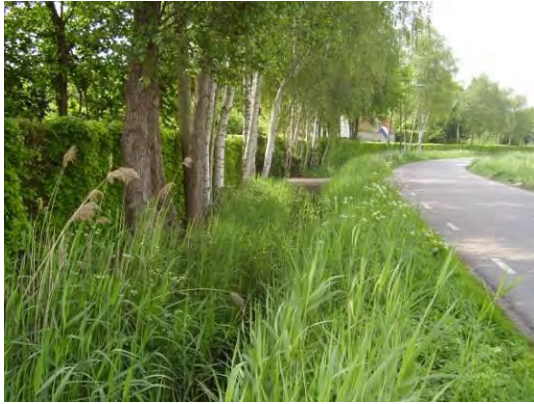
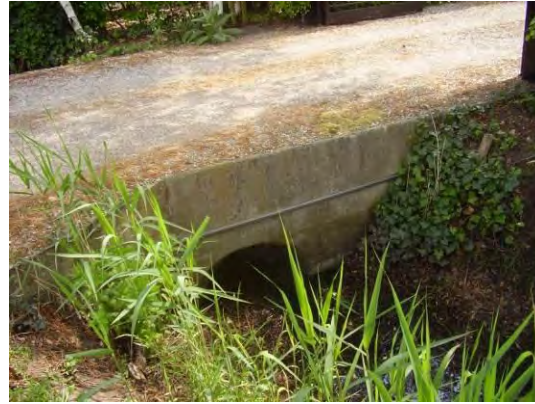
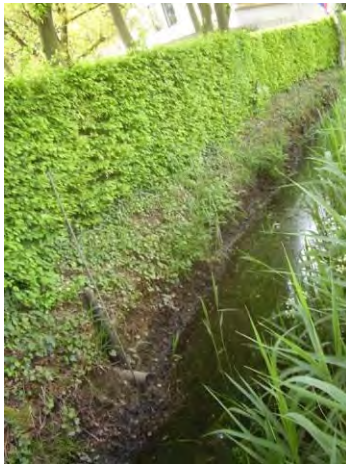
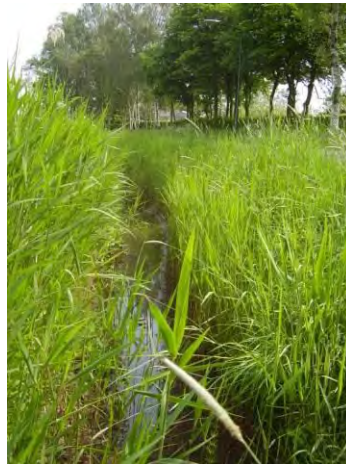
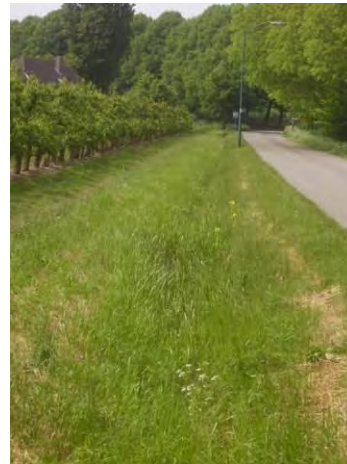
Factsheet watergang H10, deel 1 t/m 6

Algemene indruk: Watergangen in prima staat, voor woonhuizen deels dicht gereden. Watergang deels nat en deels droog.

Zuidelijk deel: taluds 1:1 of steiler i.v.m. haag op insteek, diepte ca. 150cm en bodembreedte 20cm. Noordelijk deel: taluds 1:1 of steiler, diepte ca. 120cm en bodembreedte 30 tot 40cm. E.e.a. is opgenomen en wordt her geprofileerd op korte termijn. Werkzaamheden gedekt vanuit het lopende onderhoudsbestek. Watergangen hoeven niet te worden meegenomen in financiële onderbouwing baggerplan.

Vier duikers, drie in de zuidelijke één in de noordelijke watergang. Bruggetjes voor de bereikbaarheid van de percelen zijn niet allemaal in goede staat.

In zuidelijke watergang is een hemelwaterafvoer aanwezig en zijn er overstekende leidingen door de watergang. Ook is er oude (deels verrotte) beschoeiing aanwezig.

- Herprofilen en herstellen vanuit onderhoudsbestek
- Leidingen verklikken in het veld i.v.m. maaionderhoud
- SWO: geen gevolgen

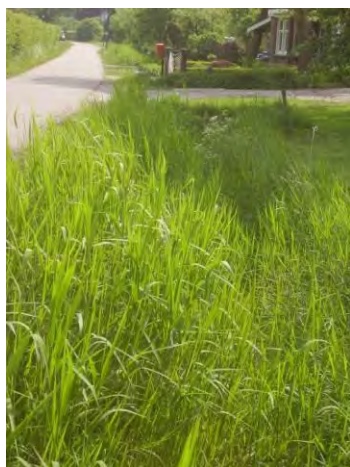
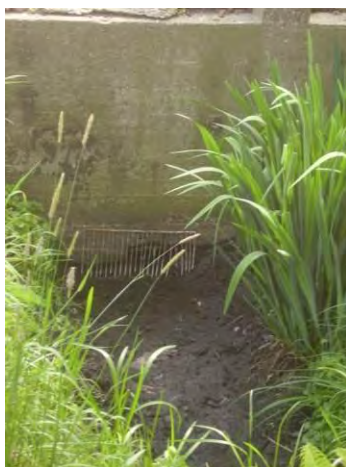
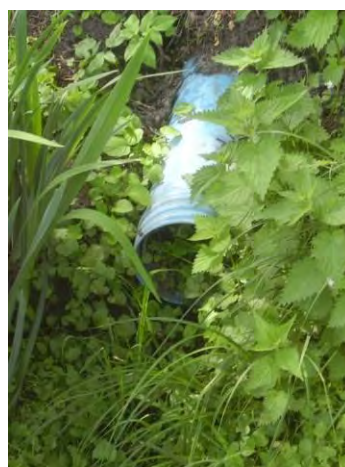
Factsheet watergang H10, deel 7 t/m 10**Onderhoudsknelpunten****Foto's knelpunt / Algemeen**

Algemene indruk: Watergangen in prima staat.

Zuidelijk deel: taluds 1:1 of steiler, diepte ca. 60cm en bodembreedte 20cm.
Noordelijk deel: taluds 1:1 of steiler, diepte ca. 150cm en bodembreedte tussen 30 en 40cm.
E.e.a. is opgenomen en wordt hergeprofileerd op korte termijn. Werkzaamheden gedekt vanuit het lopende onderhoudsbestek. Hoeft niet te worden meegenomen in financiële onderbouwing baggerplan.

Er zijn twee duikers aanwezig. Bruggetjes voor de bereikbaarheid van de percelen zijn niet allemaal in goede staat.

Benodigde herstelmaatregelen
- Herprofileren en herstellen vanuit onderhoudsbestek - SWO: geen gevolgen
Mogelijke risico's voor uitvoering
- Staat van de bruggetjes
Indicatie kosten
Werkzaamheden vallen binnen lopend onderhoudsbestek

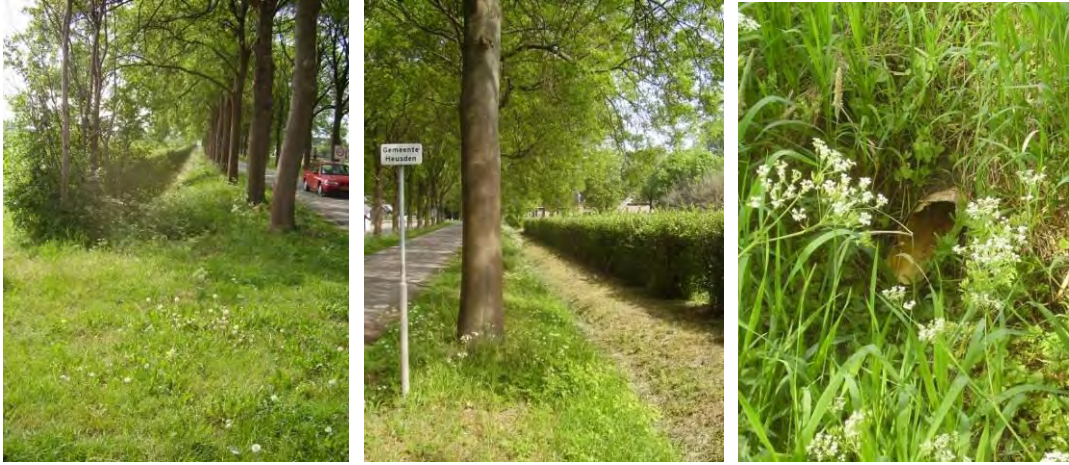
Factsheet watergang H10, deel 11 en 12
Onderhoudsknelpunten
Foto's knelpunt / Algemeen
Algemene indruk: Prima watergangen, droog.

Gesignaleerde knelpunten
Profiel watergang Taluds 1:1 of steiler, diepte ca. 60cm en bodembreedte 20cm.
Duikers Er zijn geen duikers aanwezig.
Overige elementen Hemelwaterafvoer in watergang aanwezig.
Benodigde herstelmaatregelen
- Regulier onderhoud volstaat - SWO: geen gevolgen
Mogelijke risico's voor uitvoering
N.v.t.
Indicatie kosten
Kosten vallen binnen regulier onderhoud

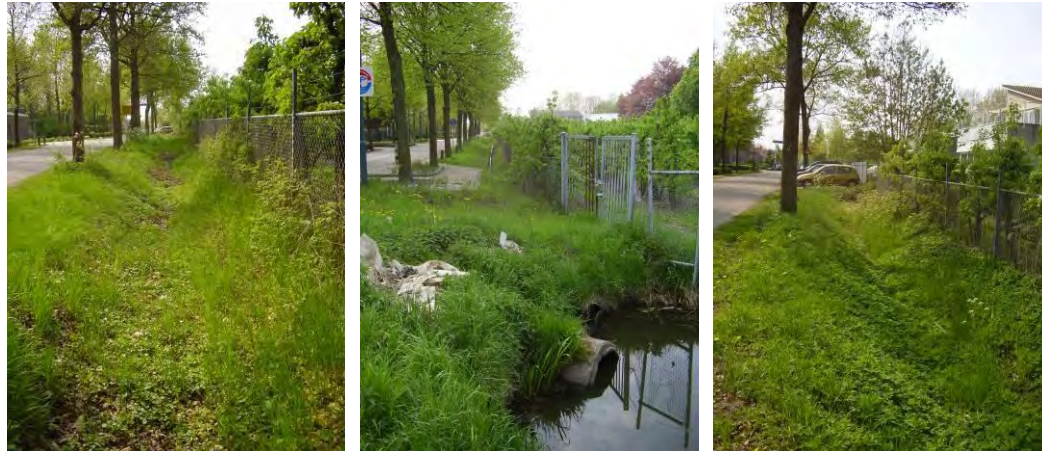
Factsheet watergang H16-A, deel 12**Onderhoudsknelpunten****Foto's knelpunt / Algemeen**

Algemene indruk: Af en toe water in de watergang, deel van de watergang is niet meer aanwezig.

Talud 1:1 of steiler, diepte wisselend, bodembreedte 30cm.

- Deel watergang herstellen i.v.m. water op straat situatie (kaart SWO), vrijkomende grond spreiden op aanliggende percelen
- Regulier onderhoud volstaat

Maatregelen	Aantal	Eenheid	Totaal
Watergang herstellen (graven)	200 m	€ 5	€ 1000
Totaal			€ 1000

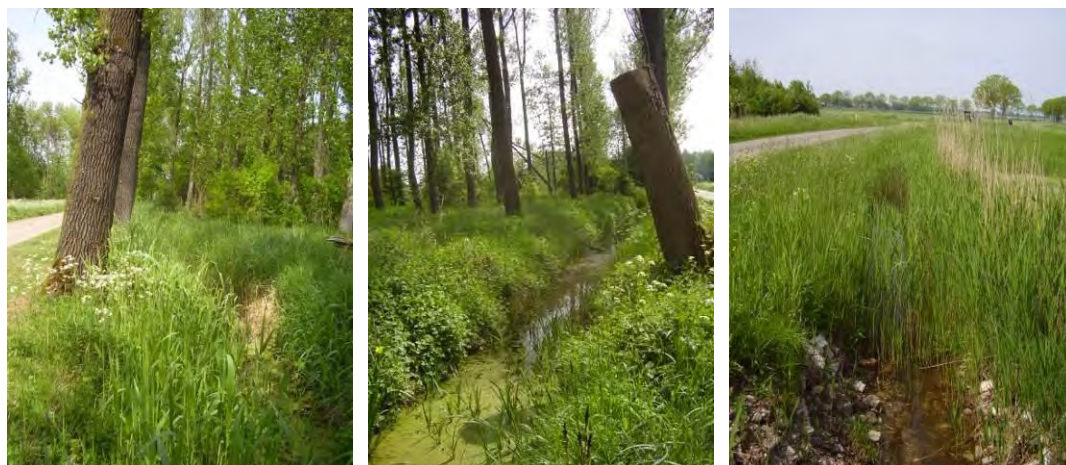
Factsheet watergang H18, 1 t/m 10**Onderhoudsknelpunten****Foto's knelpunt / Algemeen**

Algemene indruk: Zeer wisselende watergangen, deels droog deels nat, niet watervoerend. Watergang wordt veelvuldig gebruikt om overig afval te dumpen.

Taluds 1:1 of steiler, diepte 70 tot 150cm en bodembreedte 20 tot 100cm.

Drie duikers aanwezig, waarvan er één in verbinding staat met een andere watergang. Bij acht dammen zijn geen duikers aangetroffen.

- Huidige situatie verbeteren, duikers opzoeken en herstellen
- SWO: inundatiegebied

Maatregelen	Aantal	Eenheid	Totaal
Duikers opzoeken en herstellen	8 st.	€ 350	€ 2800
Totaal			€ 2800

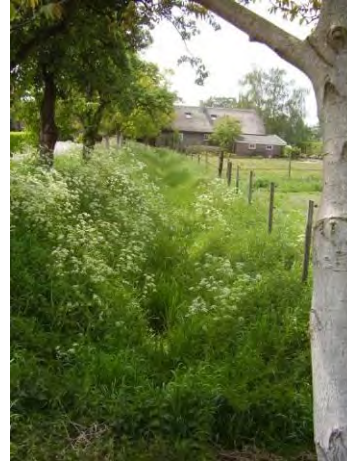
Factsheet watergang H28, deel 10 en 11

Algemene indruk: Prima watergang.

Taluds 1:1 of steiler, diepte ca. 70cm en bodembreedte 20cm.

Er zijn geen duikers aangetroffen, wel twee dammen zonder duikers.

- Regulier onderhoud volstaat
- SWO: geen gevolgen

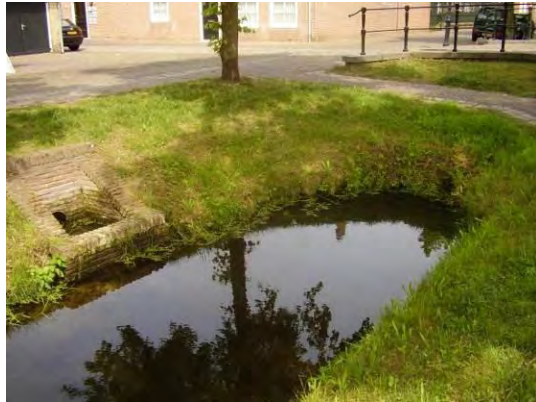
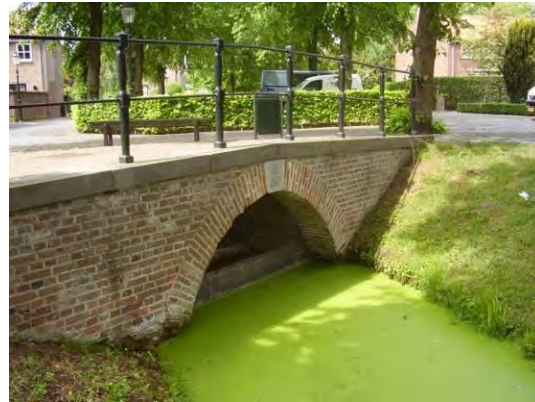
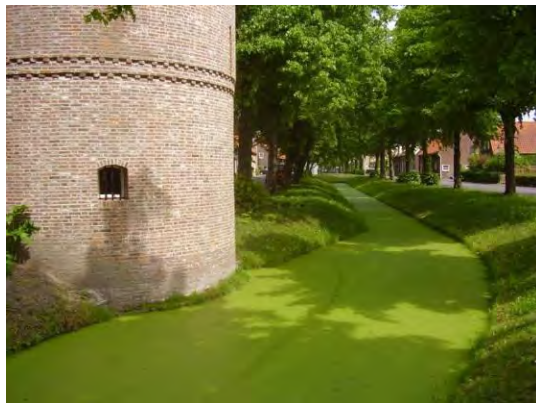
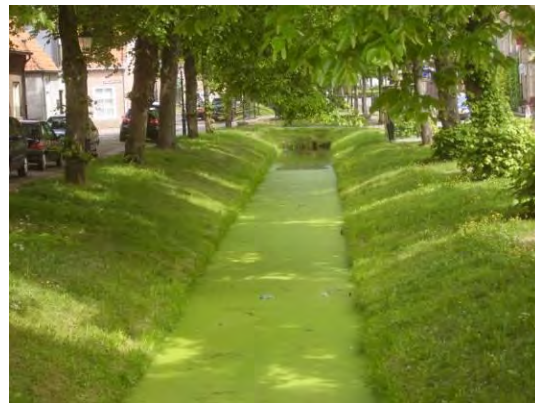
Factsheet watergang H35, deel 1 t/m 6

Algemene indruk: Prima watergang, niet watervoerend. Erg mooi onderhouden en passend bij het historisch karakter van Heusden.

Taluds 1:1, diepte ca. 150cm en bodembreedte 200cm.

Er zijn twee duikers, deze zijn niet zichtbaar. De bruggetjes zijn redelijk recent gebouwd (1980 en later).

Er is één riool overstort en er zijn hemelwaterafvoeren. Aan het begin en eind van de watergang zit een waterin- en uitlaat, niet duidelijk waar naar toe. Het kroos kan niet weg. Er is beschoeiing aanwezig, hout en deels niet al te goede staat, moeilijk te zien.

Voldoet, mogelijk duikers verhogen en/of overstort drempel verlagen. Hiervoor is een plan opgesteld (uitwerking waterplan): Demer gaat fungeren als transportleiding voor de vesting. Het vergroten van de duikers is hierbij niet nodig. Op andere plaatsen in de gemeente zijn de prioriteiten hoger, lange termijn project. (SWO)

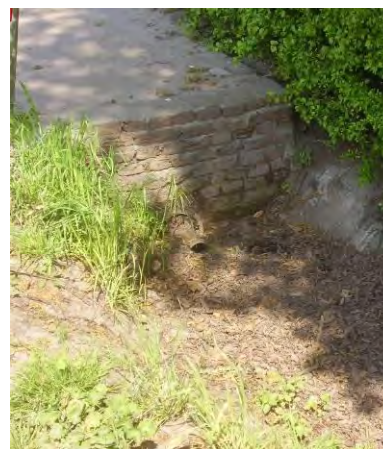
Algemene indruk: Watergang gedeeltelijk gedempt en niet onderhouden, dichtgegroeid.

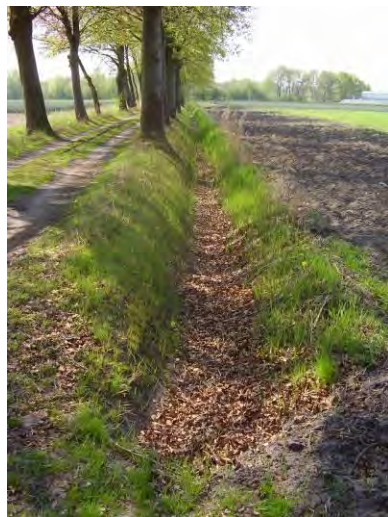
Algemene indruk: De watergang is niet onderhouden, deels nat en deels droog. Het betreft een niet watervoerende watergang. Het betreft een gebied zonder problemen.

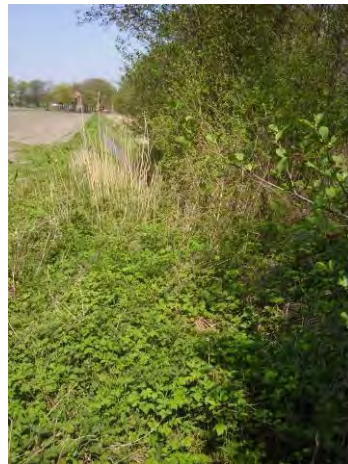
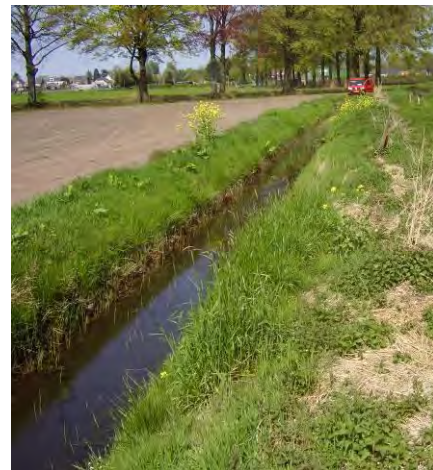
Watergang is voor 2/3 deel van de lengte netjes onderhouden. De watergang staat in verbinding met een leggerwatergang. Het betreft een gebied zonder problemen.

Taluds 1:1 of steiler, een bodembreedte van 80cm.

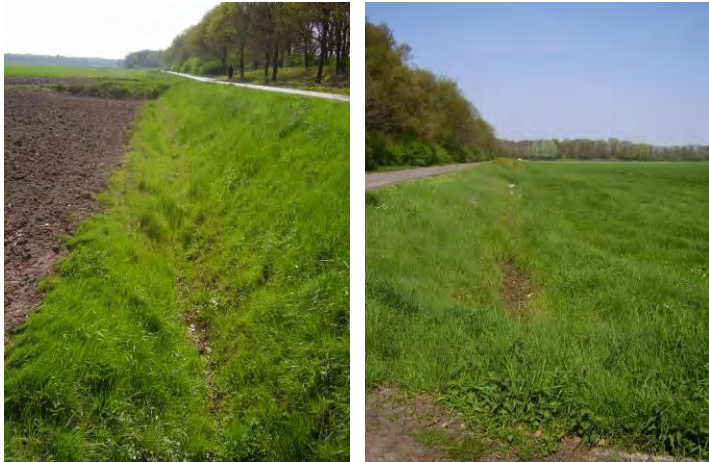
Factsheet watergang D12, deel 10 en 12
Onderhoudsknelpunten
Foto's knelpunt / Algemeen
Algemene indruk: Watergang is nagenoeg dichtgereden door landbouw, het betreft een eindsloot, afwatering is gewaarborgd. Het betreft een gebied zonder problemen.

Gesignaleerde knelpunten
<p>Profiel watergang Taluds 1:1 of steiler.</p> <p>Duikers Er zijn geen duikers aanwezig.</p> <p>Overige elementen Diverse dammen zonder waarneembare duikers.</p>
Benodigde herstelmaatregelen
<ul style="list-style-type: none"> - Geen werkzaamheden nodig - SWO: geen gevolgen
Mogelijke risico's voor uitvoering
-
Indicatie kosten
Geen werkzaamheden benodigd

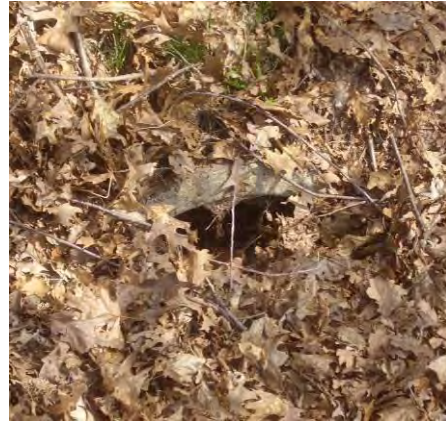
Factsheet watergang D13A, deel 1**Onderhoudsknelpunten****Foto's knelpunt / Algemeen**

Algemene indruk: Watergang verkeerd in redelijke staat, wel vol met blad. Tijdens de inspectie stond de watergang droog. Het betreft een gebied zonder problemen.

Taluds 1:1 of steiler.

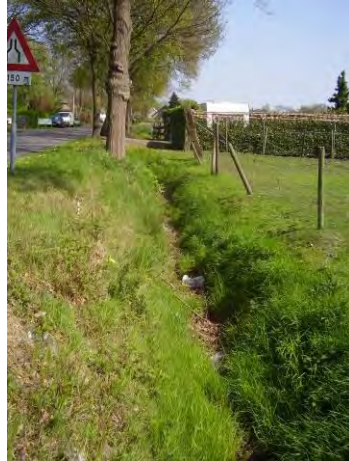
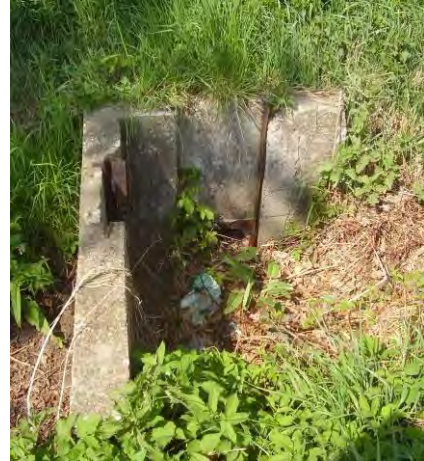
Algemene indruk: Watergang droog, staat in verbinding met een leggerwatergang. Het betreft een gebied zonder problemen.

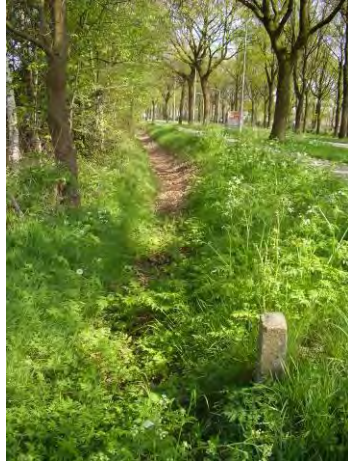
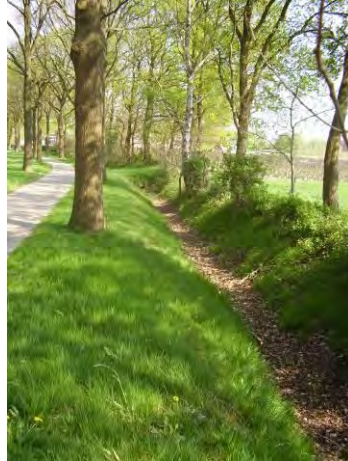
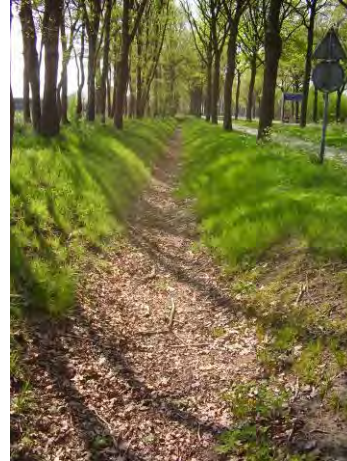
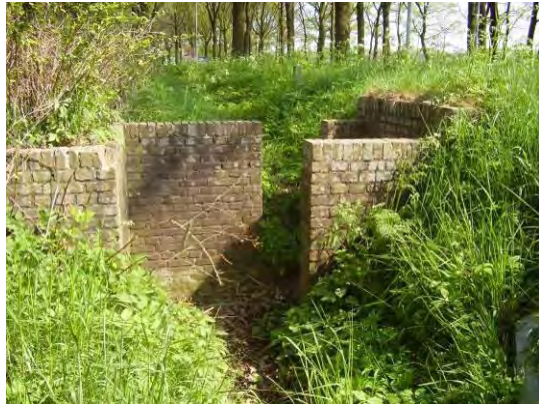
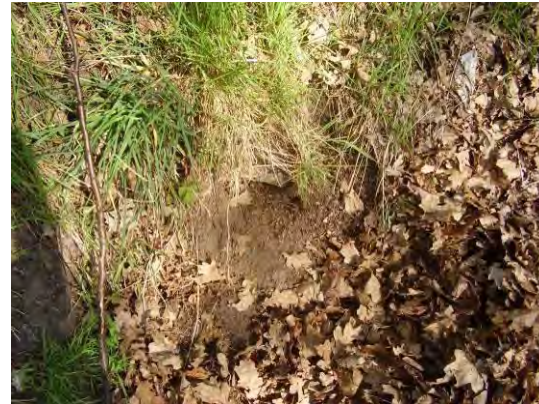
Algemene indruk: Niet onderhouden watergang, vroeger waarschijnlijk deels watervoerend. Watergang is deels dichtgeschoven. Er is hier niet meer nodig dan een zakslootje.

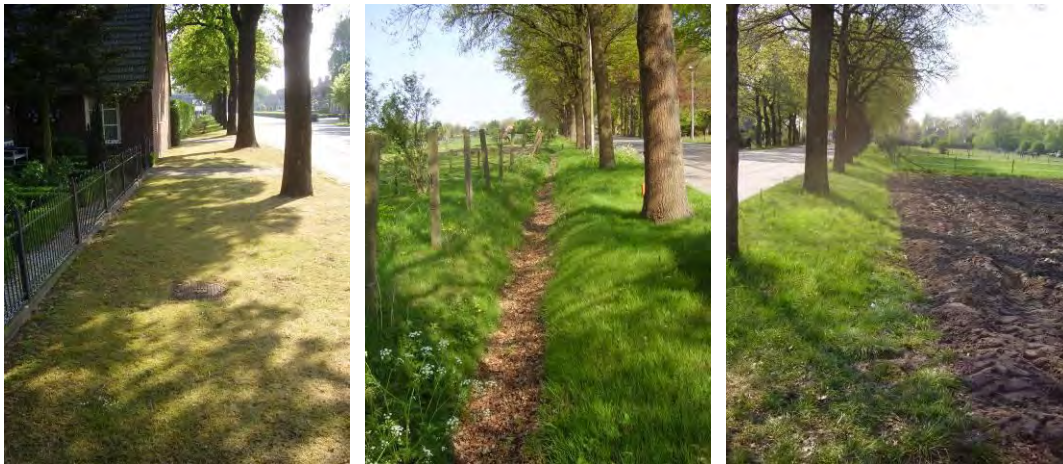
Factsheet watergang D13A, deel 11, 12 en 13**Onderhoudsknelpunten****Foto's knelpunt / Algemeen**

Algemene indruk: Deels is de watergang nog aanwezig, deels ook vervallen. Voor de woningen geen watergang, wel putten (o.a. ter hoogte van nummer 70). Waarschijnlijk loopt het riool onder de watergang. Ter hoogte van landbouwpercelen deels dichtgereden. Er is hier niet meer nodig dan een zakslootje.

Soms geen profiel, niet meer dan greppel. 1:2 of steiler

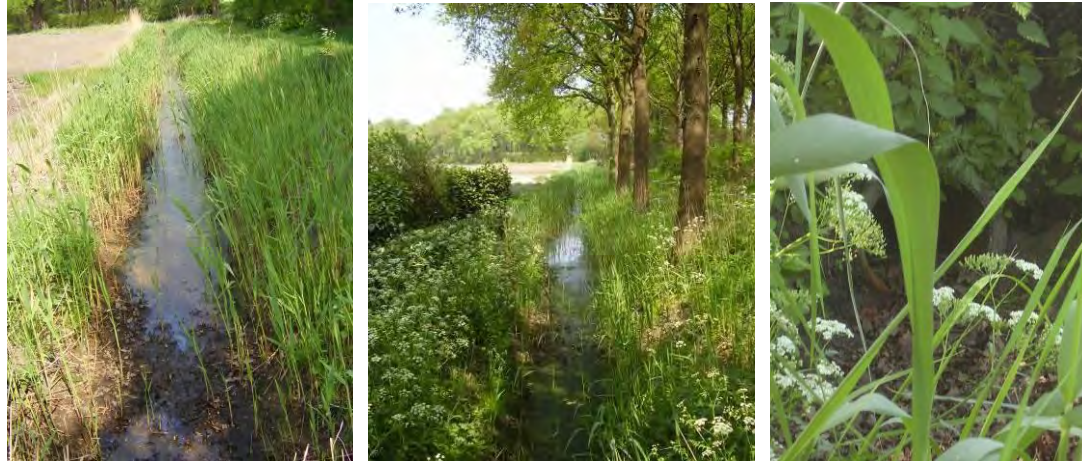
Factsheet watergang D15, deel 1**Onderhoudsknelpunten****Foto's knelpunt / Algemeen**

Algemene indruk: Er staat water in de watergang, niet watervoerend. Aan de noordzijde staat deze in verbinding met een leggerwatergang.

Talud 1:1 of steiler, diepte wisselend, bodembreedte 30 centimeter.

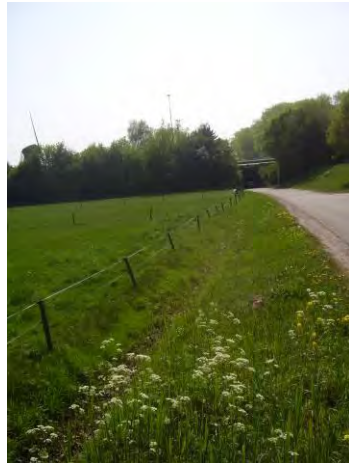
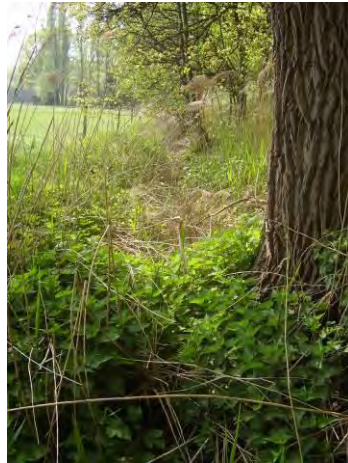
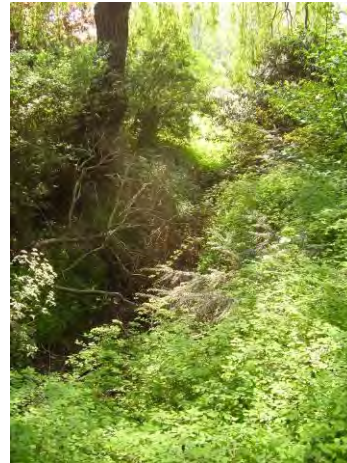
Algemene indruk: Deels dichtgegroeide watergang langs dijk, in delen van de watergang staat water tijdens regenperiodes.

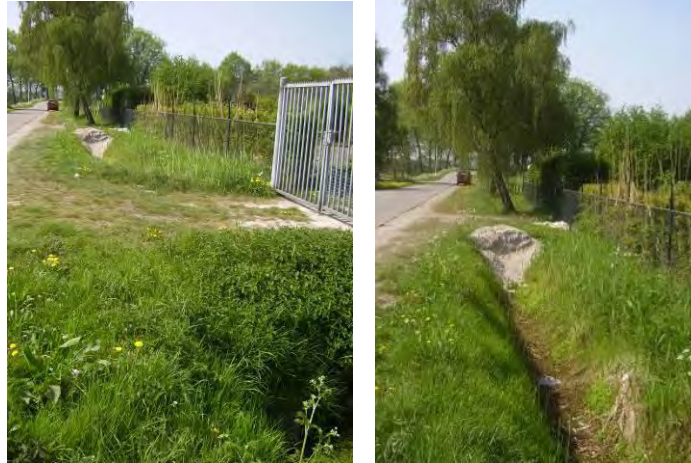
Factsheet watergang D15, deel 4**Onderhoudsknelpunten****Foto's knelpunt / Algemeen**

Algemene indruk: Watergang in goede staat, nat tijdens regenperiodes.

Talud 1:1 of steiler, diepte 65cm en bodembreedte 20 centimeter.

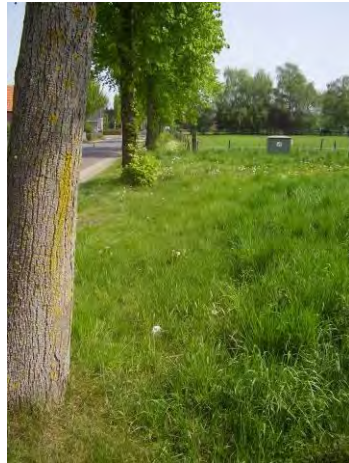
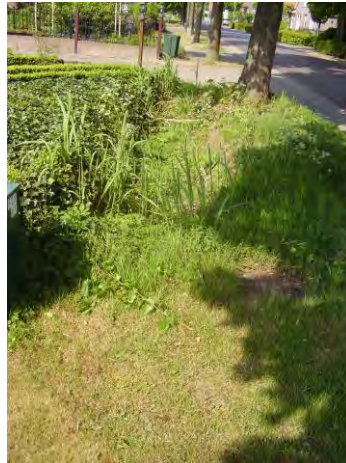
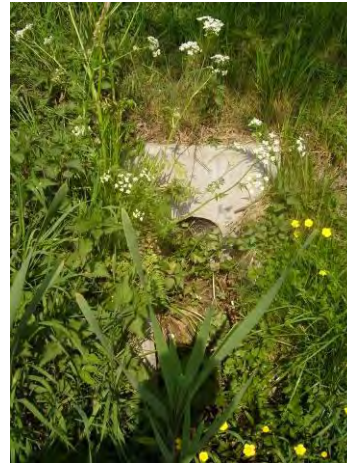
Algemene indruk: Af en toe staat er water in de watergang, hele delen zitten dicht, niet onderhouden.

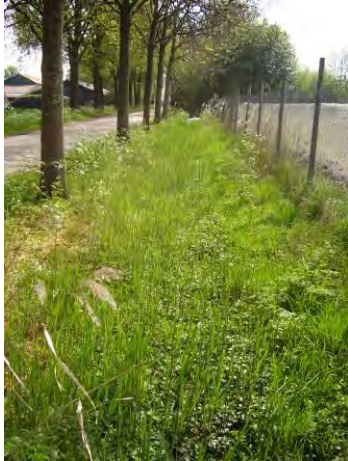
Algemene indruk: Af en toe staat er water in de watergang, van het zuidelijke deel is het eerste stuk geen watergang aanwezig. Een aantal delen zijn flink begroeid.

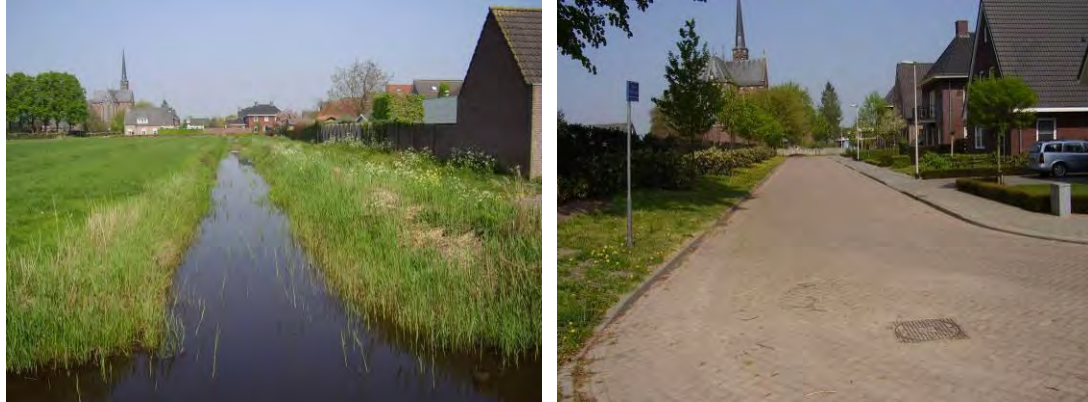
Algemene indruk: Het gedeelte wat nog bestaat, ziet er goed uit. Dit gedeelte wordt ook onderhouden. Watergang is niet watervoerend, er is wel een schouwpad aanwezig.

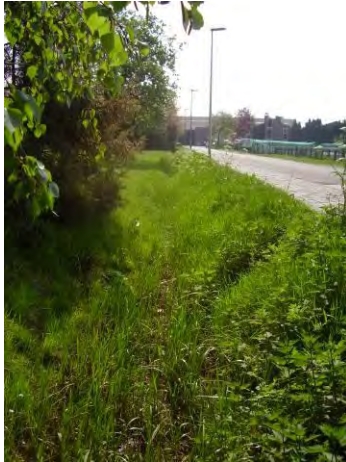
Factsheet watergang D23, deel 7**Onderhoudsknelpunten****Foto's knelpunt / Algemeen**

Algemene indruk: De watergang wordt gemaaid, een deel van de watergang is begroeid met klimop, aangelegd door bewoners. Er wordt regelmatig afval in de watergang gedumpt. Noordkant van de watergang wordt langzaam dichtgegooid met groenafval.

Talud 1:1 of steiler, diepte 65cm en bodembreedte 20 centimeter.

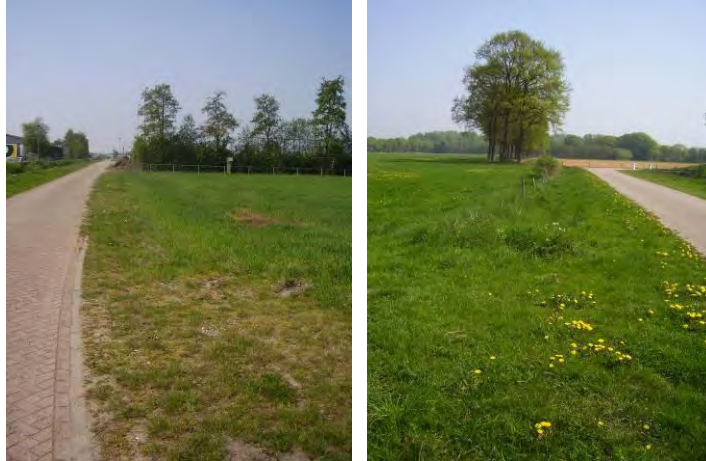
Algemene indruk: Watergang nagenoeg niet meer aanwezig, deels gedempt deels dichtgegroeid.

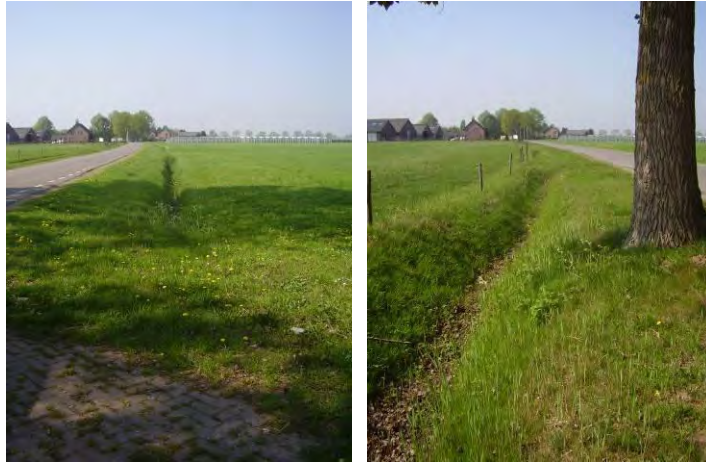
Factsheet watergang D25, deel 12 t/m 15**Onderhoudsknelpunten****Foto's knelpunt / Algemeen**

Algemene indruk: Watergang is redelijk begroeid, voornamelijk aan de zuidkant langs de dijk. Tijdens regenperiodes staat er water in de watergang.

Talud 1:1 of steiler, diepte erg wisselend en bodembreedte ca. 30 cm of kleiner.

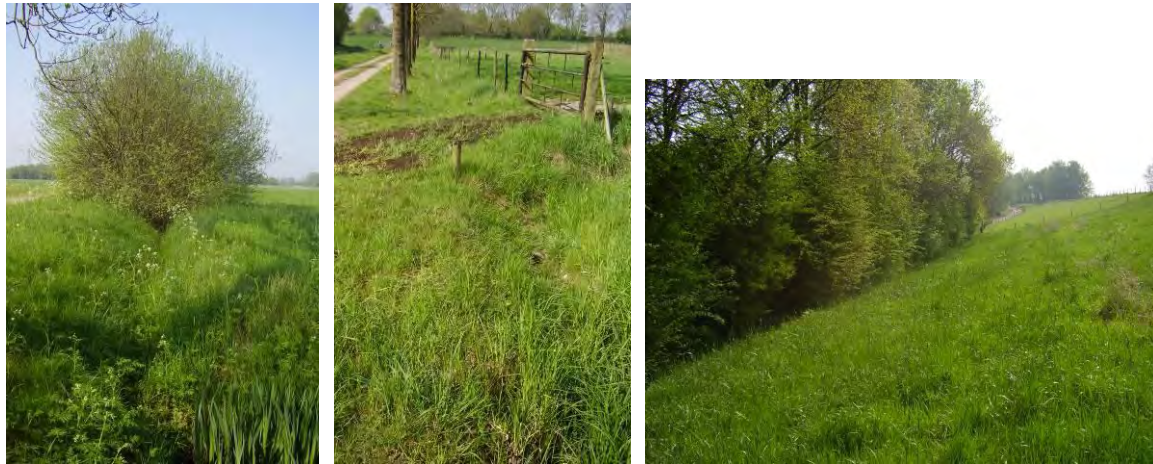
Algemene indruk: Vooral aan de zuidkant langs de dijk is de watergang redelijk begroeid, In regenperiodes is de watergang nat.

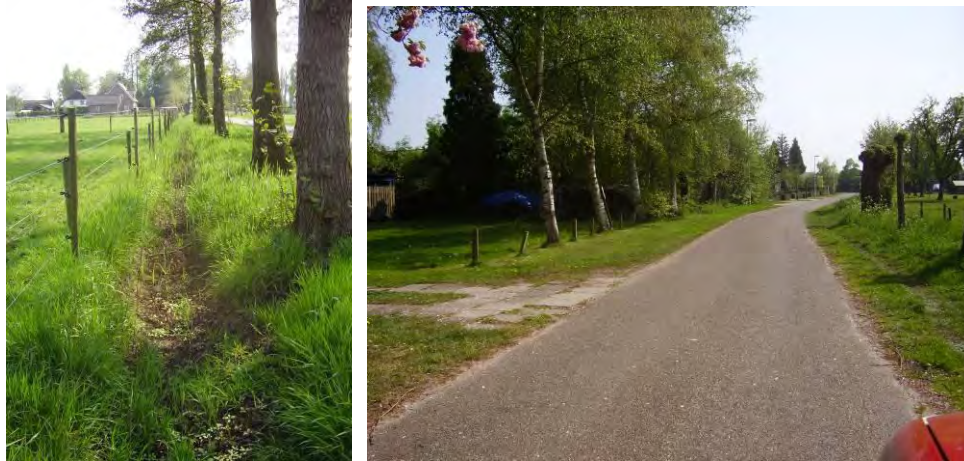
Algemene indruk: Greppel lijkt overbodig, vanaf Kleine Bernse Hoeve 10 naar Haarsteegsestraat (zuidelijk deel) is er geen watergang meer aanwezig.

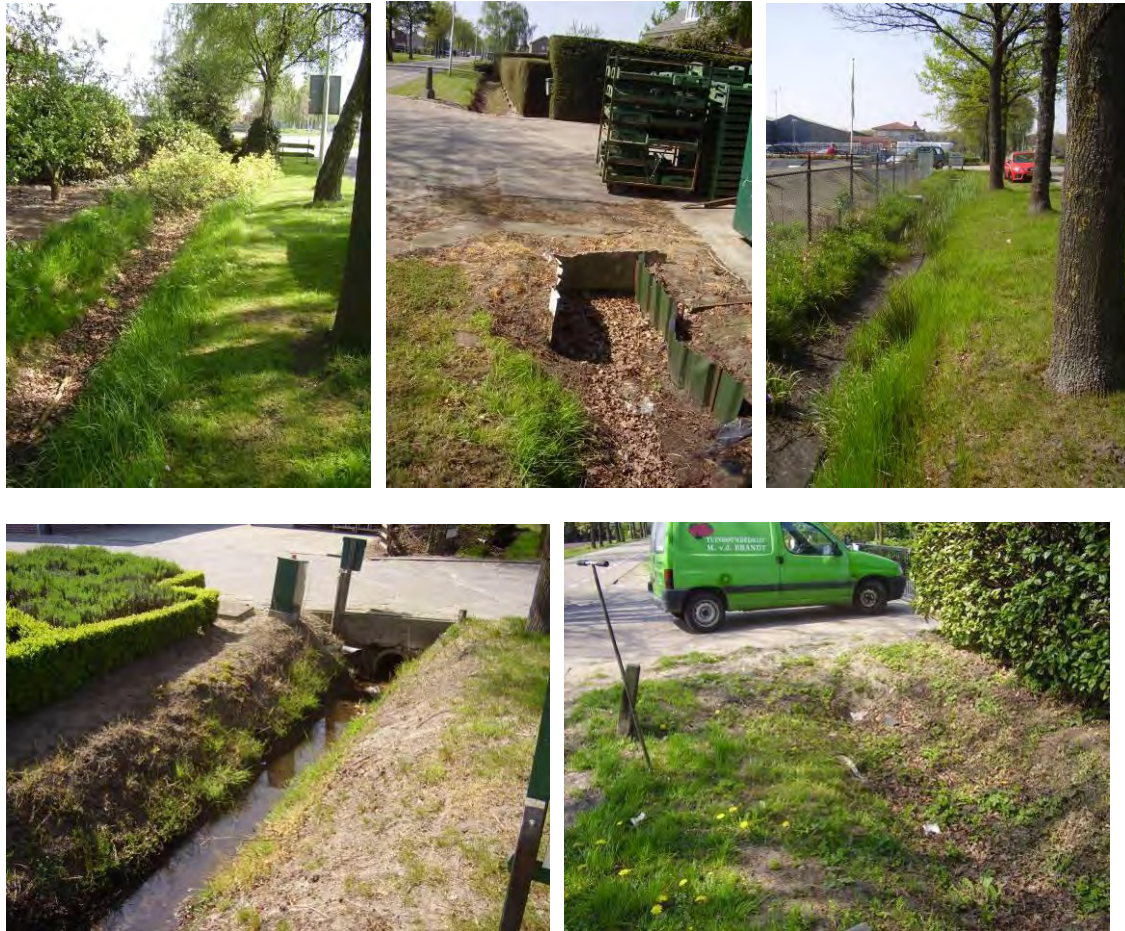
Algemene indruk: Gezien de lengte geven de sloten een zeer wisselend beeld. Zuidelijke watergang nat tijdens regenperiodes en omwonenden onderhouden duikers voor de doorstroming. De Noordkant is veel minder onderhouden. In het algemeen zijn de sloten op enkele plaatsen na droog. Noordelijke watergang aan het eind, aan de oostzijde, dichtgereden voor gebruik door landbouw.

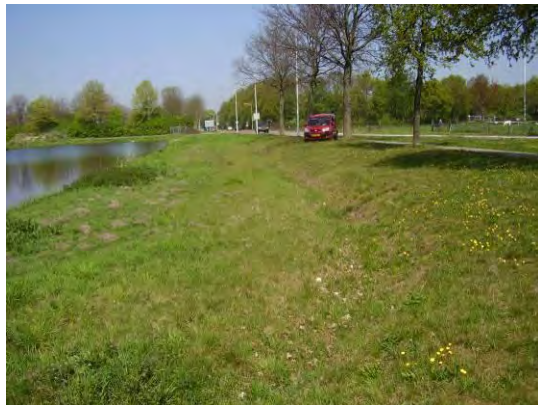
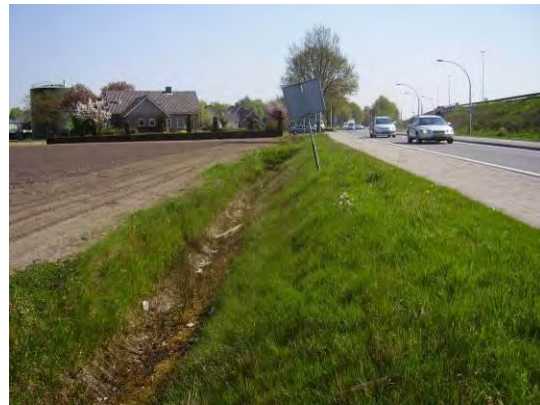
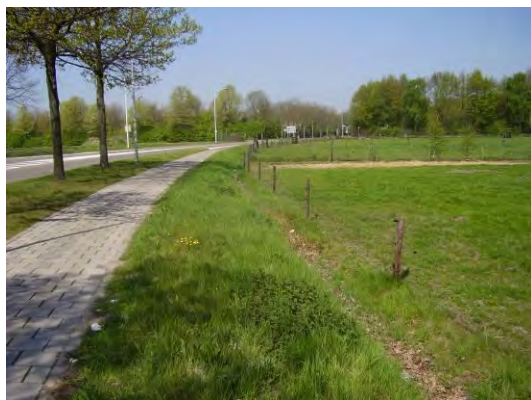
Algemene indruk: Westelijke watergang begroeide bermgreppel, in prima staat daarvoor. Verder westelijk is een vijver gelegen. De oostelijke watergang naar het zuiden toe dieper aflopend, bodem vochtiger.

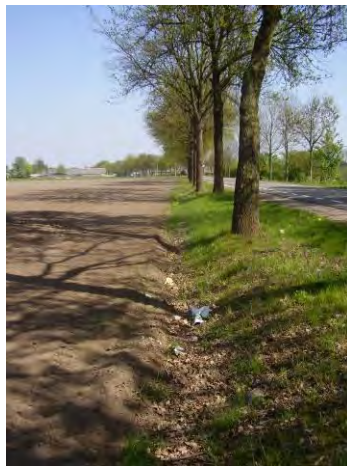
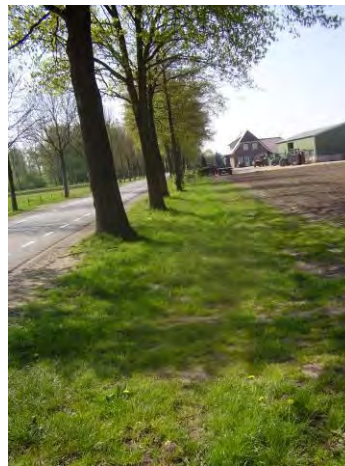
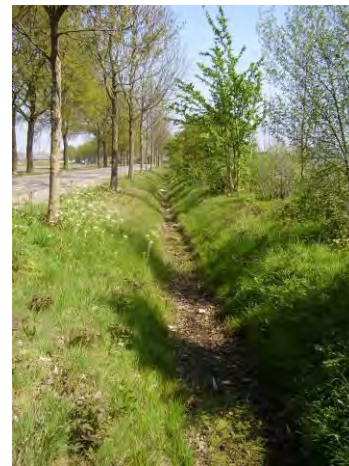
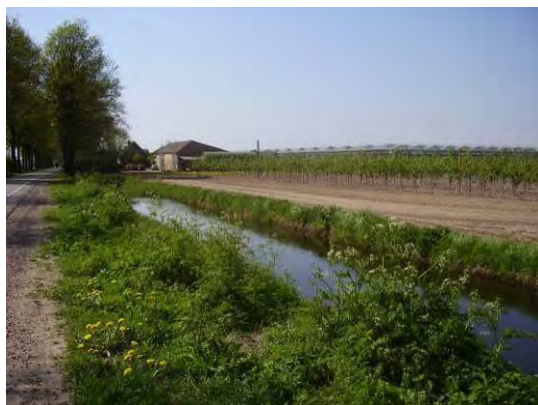
Algemene indruk Zeer wisselend beeld van de watergangen, tussen huisnummer 31c en 31b zit een stuk watervoerende watergang. Deels watergang deels niet, niets onderhouden en dempingen met groenafval.

Gesignaleerde knelpunten
<i>Profiel watergang</i> Talud 1:1 of steiler, diepte en bodembreedte zeer wisselend.
<i>Duikers</i> Diverse dammen met en zonder duikers, in totaal acht duikers aangetroffen van PVC of beton.
<i>Overige elementen</i> N.v.t.
Benodigde herstelmaatregelen
- Ontwikkelingen Geerpark – De Grassen – Nieuwe rondweg erbij betrekken. Nieuw watersysteem. Vooralsnog laten voor wat het is. - SWO: natte hoek, inundatie, waterafvoer op orde brengen i.h.k.v. voornoemd project.
Mogelijke risico's voor uitvoering
- Kabels en leidingen aanwezig bij woningen
Indicatie kosten
Werkzaamheden binnen project Ontwikkelingen Geerpark - De Grassen

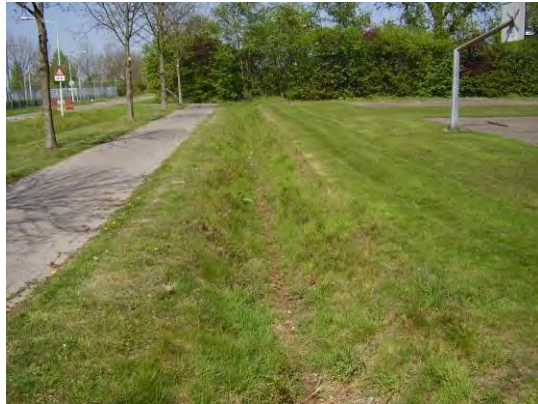
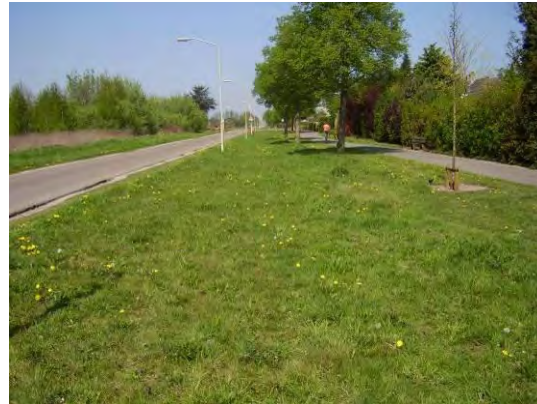
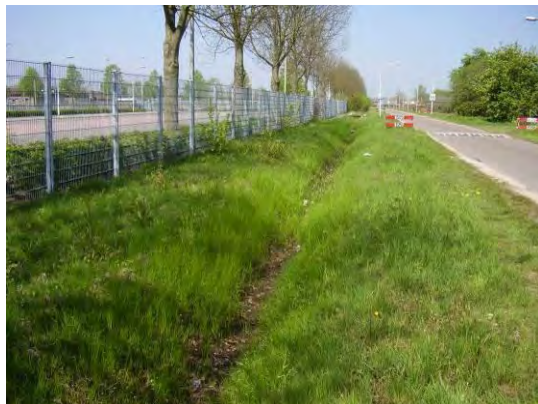
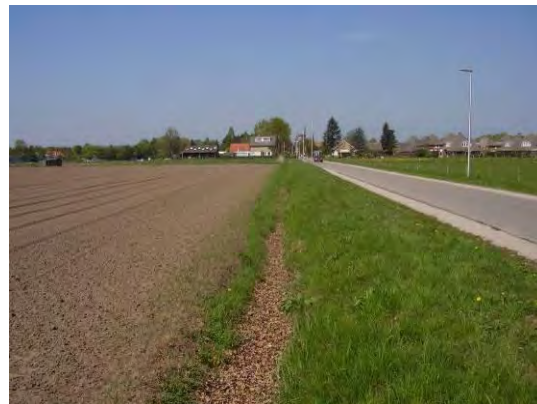
Factsheet watergang V16, deel 1 t/m 15

Algemene indruk: De oostelijke watergang is grotendeels niet meer aanwezig. Bij de westelijke watergang is bij het basketbalveldje een dubbele watergang aanwezig. Watergangen zijn droog of hooguit een beetje drassig.

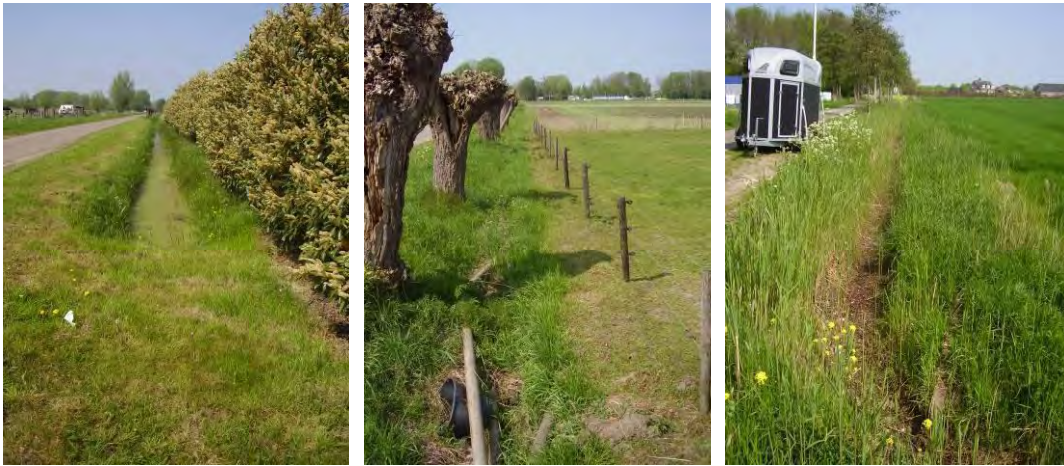
Factsheet watergang V18, deel 1 t/m 5**Onderhoudsknelpunten****Foto's knelpunt / Algemeen**

Algemene indruk: Wisselend beeld, zuidelijk deel verkeert in betere staat dan het noordelijke deel. Watergang is deels nat en deels droog.

Talud 1:1 of steiler, diepte en bodembreedte wisselend.

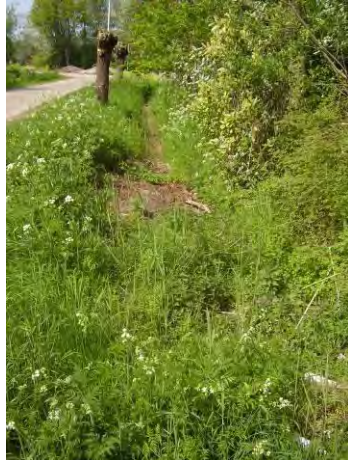
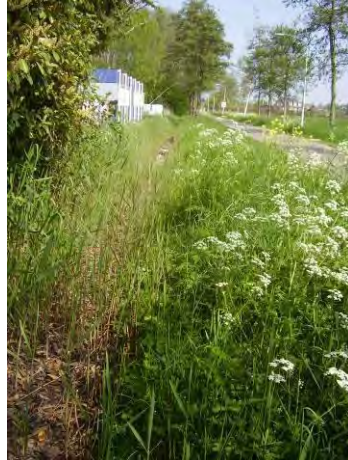
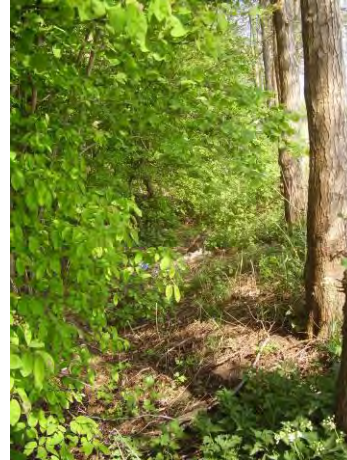
Algemene indruk: Dichte watergang met deels troep, maai- en snoeiafval.

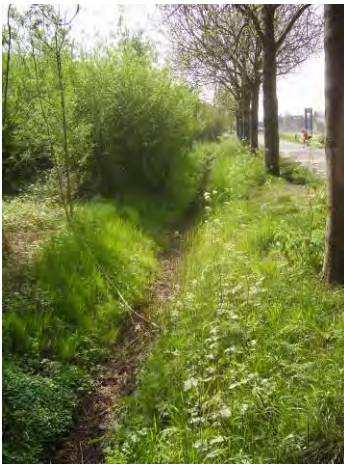
Factsheet watergang V18, deel 8 en 9**Onderhoudsknelpunten****Foto's knelpunt / Algemeen**

Algemene indruk: Voormalige watervoerende watergang, niet meer onderhouden, waarschijnlijk door herinrichting. Na het Ambrosiushof is de watergang niet meer aanwezig. Ten noorden van Willy v/d Berkstraat watervoerende watergang en een vijver, deze zijn recent aangelegd.

Talud 1:1 of steiler, diepte en bodembreedte wisselend.

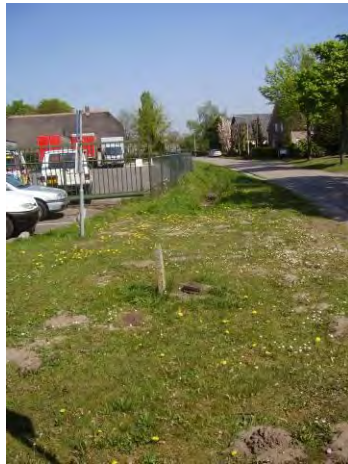
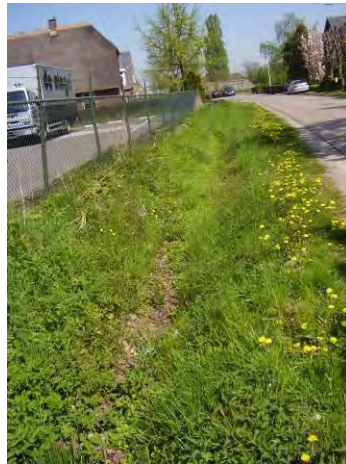
Algemene indruk: Ten noorden van de Nassaulaan is de watergang droog en begroeid, de watergang is niet onderhouden. Ten zuiden van de Nassaulaan is de watergang niet meer aanwezig i.v.m. nieuwbouw.

Geen werkzaamheden
