## Asbestinventarisatierapport

Opdrachtgever: Enzerink B.V.  
 Projectlocatie: Sint Janstraat 52  
 Postcode, plaats: 7256 BC Keijenborg

Projectnummer: I17400  
Rapportnummer: I17400  
Versie: 01  
Locatieadres: Sint Janstraat 52  
Postcode, plaats: 7256 BC Keijenborg  
Type bouwwerk of object: Schuur

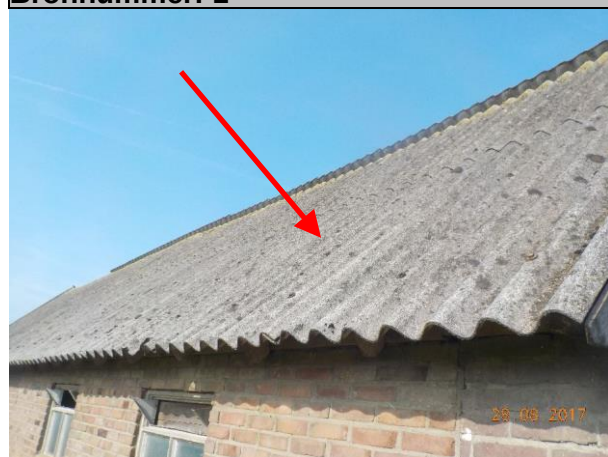
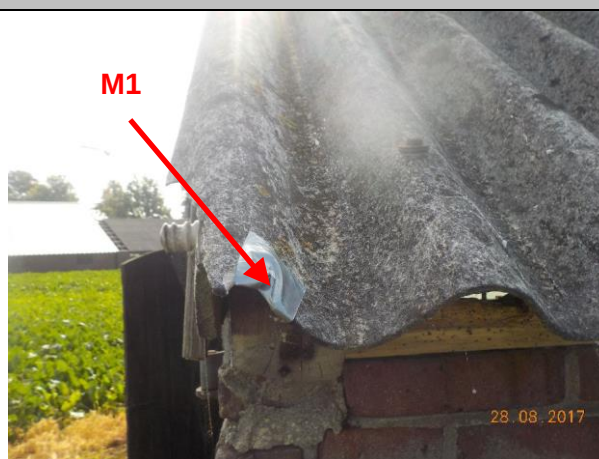
#### Bronnummer: 1

Golfplaten op het dak van de schuur

| Omschrijving | Golfplaten |
| Locatie | Dak van de schuur |
| Omvang | 85,4 m <sup>2</sup> |
| Asbestsoort / asbestmassa | Chrysotiel 10-15% |
| Vezelverbinding | Hechtgebonden |
| Mate van beschadiging | Licht beschadigd |
| Mate van verwerking | Licht verweerd |
| Risicoklasse B/C* | 2 B |

- De golfplaten op het dak van de schuur zijn asbesthoudend en moeten, bij sanering, onder risicoklasse 2 worden verwijderd.

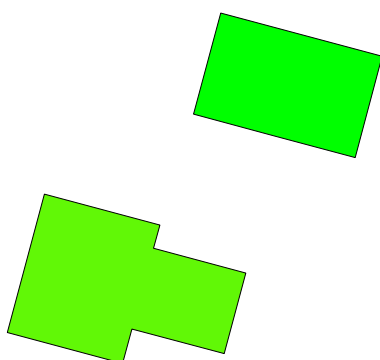
**Bron 1 M1**  
Golfplaten op het dak  
van de schuur
