**Inventarisatie bomen
Lomanlaan 55 in Utrecht**

Opdrachtgever: Ecoquickscan
Contactpersoon:
Auteur(s):
Organisatie: **tree-o-logic**
Datum: 27 september 2016
Versienummer: 1

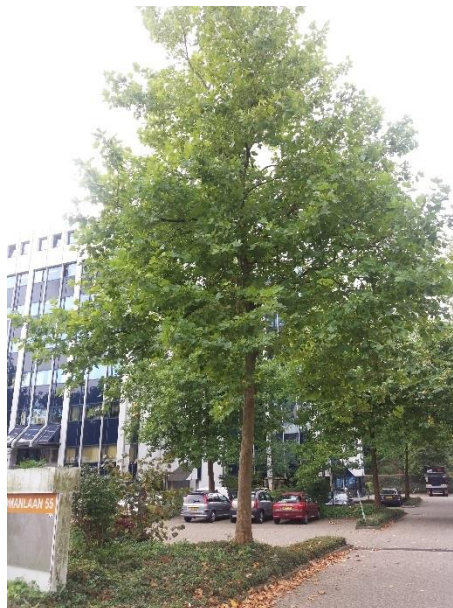
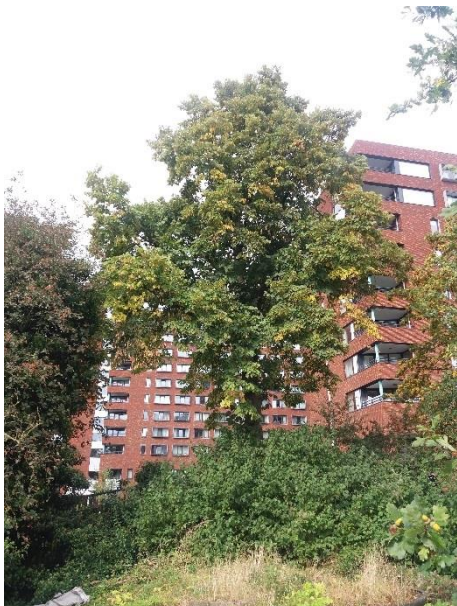
Platanen op de parkeerplaats

Over de parkeerplaats verspreid staan voornamelijk gewone platanen. Deze platanen hebben ongeveer een diameter van 30 cm. De bomen hebben allemaal een goede conditie en levensverwachting. Wel is er sprake van wortelopdruk wat aanduidt dat de bomen oppervlakkig wortelen, net onder de bestrating.

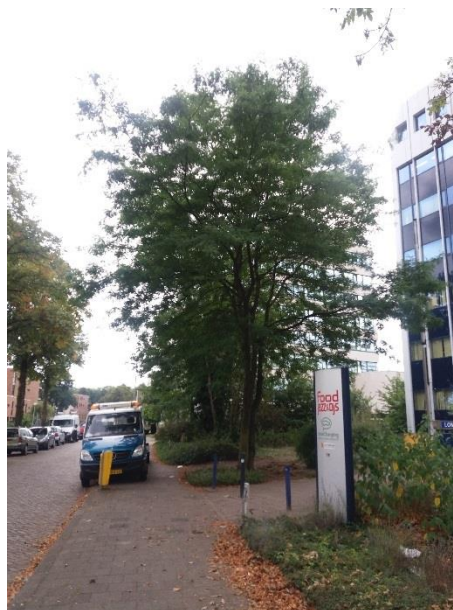
Gleditsia triacanthos (boomnr. 8)

De Gleditsia triacanthos (valse Christusdoorn) staat voor de hoofdingang van het huidige gebouw. Het is een mooi gevormde boom met een goede conditie en levensverwachting. Het is een waardevolle boom om te behouden bij de nieuwbouwplannen.

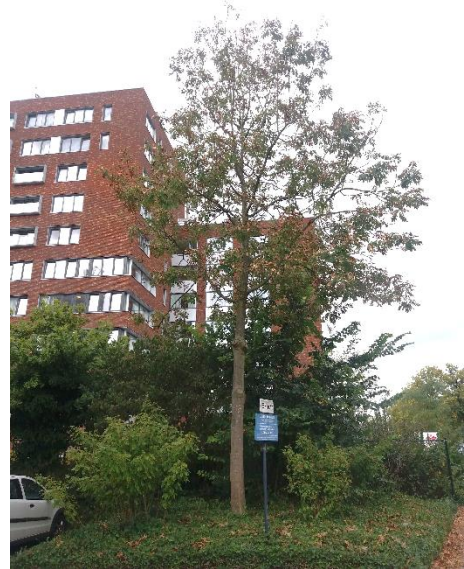
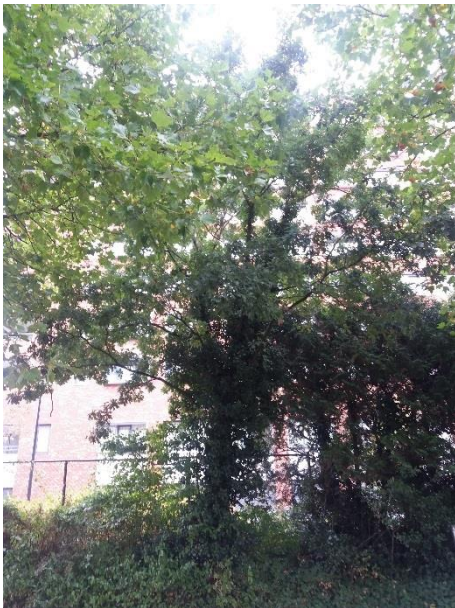
Essen

Binnen het projectgebied zijn enkele essen te vinden. Deze hebben een verminderde conditie. Mogelijke oorzaak is de aanhoudende droogte voorafgaand aan de opnamedatum.

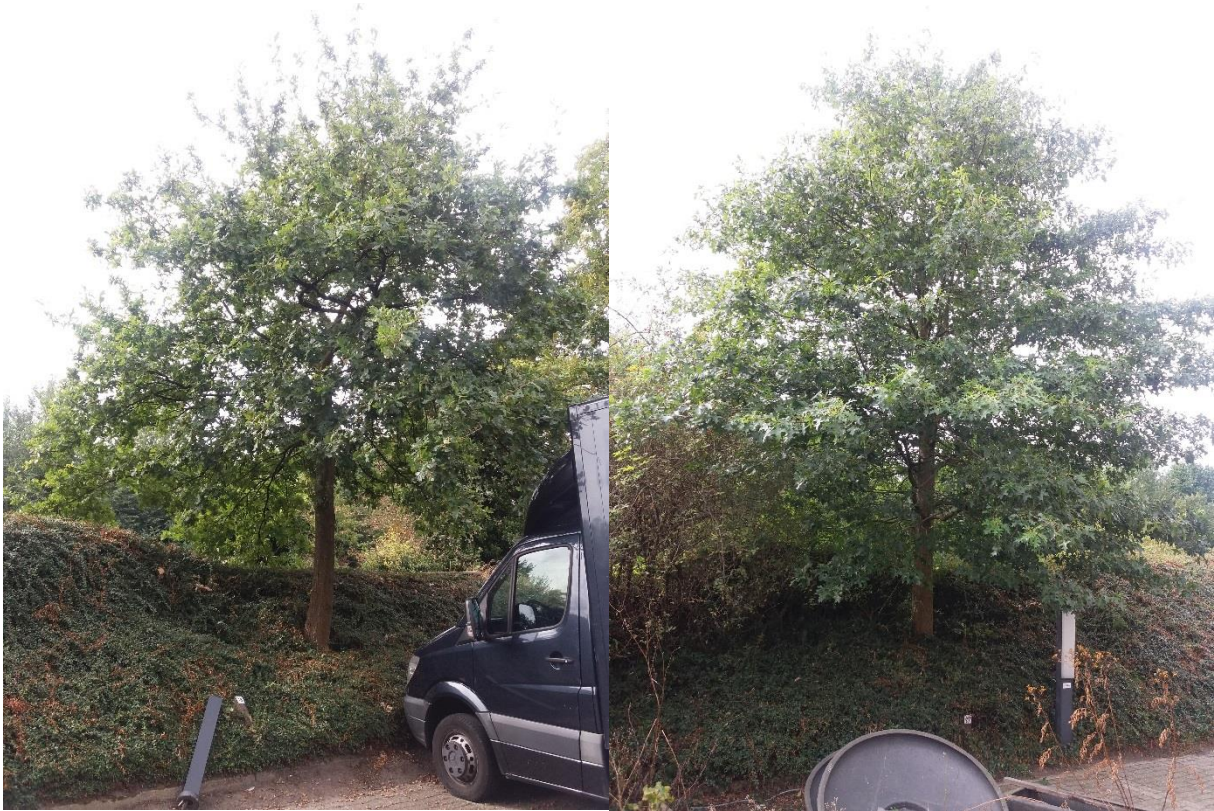
Boomnummer 21 en 22

Boomnummer 21 (zomereik) en 22 (Amerikaanse eik) staan in een plantstrook achter het kantoorpand. De bomen hebben een goede conditie en levensverwachting.
