## **Memo: Stabiliteit Noordelijke Watergang Overdiepse Polder**

**Van** : Kees Verbart en Simon Hofstra

**Aan** : Marjolijn Ransijn (Rijkswaterstaat)

**Datum** : 31 mei 2016

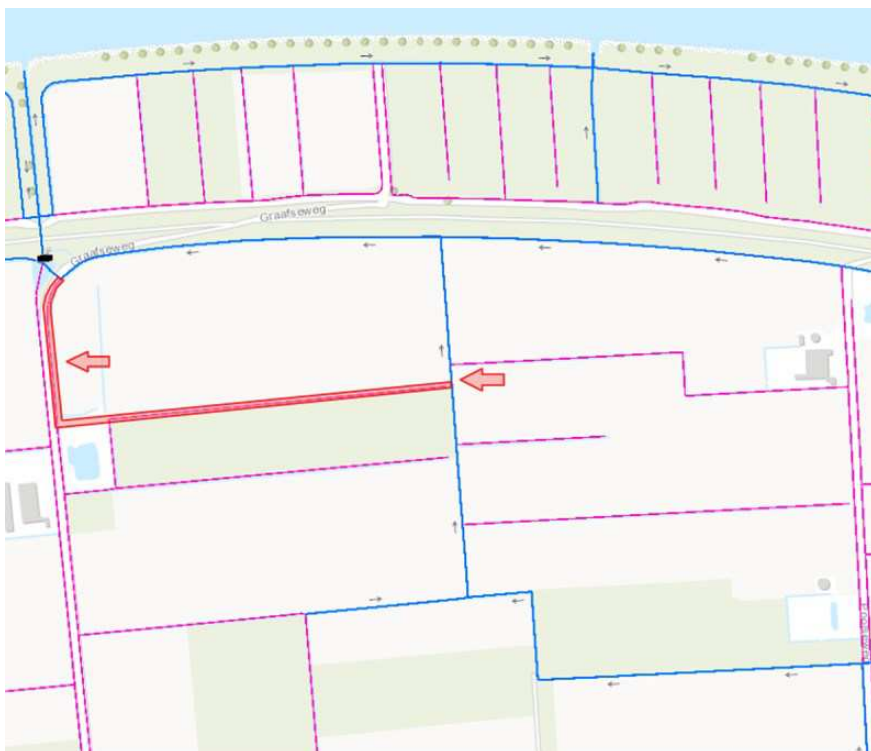
Op bijgevoegde kaart beneden is de betreffende op te waarden B-watergang aangegeven. Deze watergang is te splitsen in 2 delen:

- A) het gedeelte parallel aan de noordelijke watergang. Lengte ca. 590 m. Sloottaluds nu ca. 1:1,5. Bodem op ca. 0,90m-NAP. De bodem van deze B-watergang zal moeten worden verbreed tot ca. 1,50 m . Bodem verdiept tot ca. 1,20m-NAP. Als nieuw sloottalud wordt 1:1,5 aangehouden
- B) het gedeelte ten oosten van de Graafseweg. Lengte ca. 160 m. Sloottaluds nu ca. 1:1. De bodem zal moeten worden verbreed tot ca. 1,50 m en worden verdiept tot ca. 1,20m-NAP. Het nieuwe sloottalud moet worden verflauwd naar 1:1,5. Sloopverbreding alleen aan de zijde van het perceel

De verbreding van beide delen zal plaatsvinden vinden op het reeds verpachte deel van perceel gelegen tussen de noordelijke watergang en de B-watergang. Dit perceel is in eigendom geweest van de prov. Noord-Brabant is wordt momenteel overgedragen aan het rijk. Zowel provincie als rijk zijn akkoord met afstaan van grond t.b.v. verbreding.

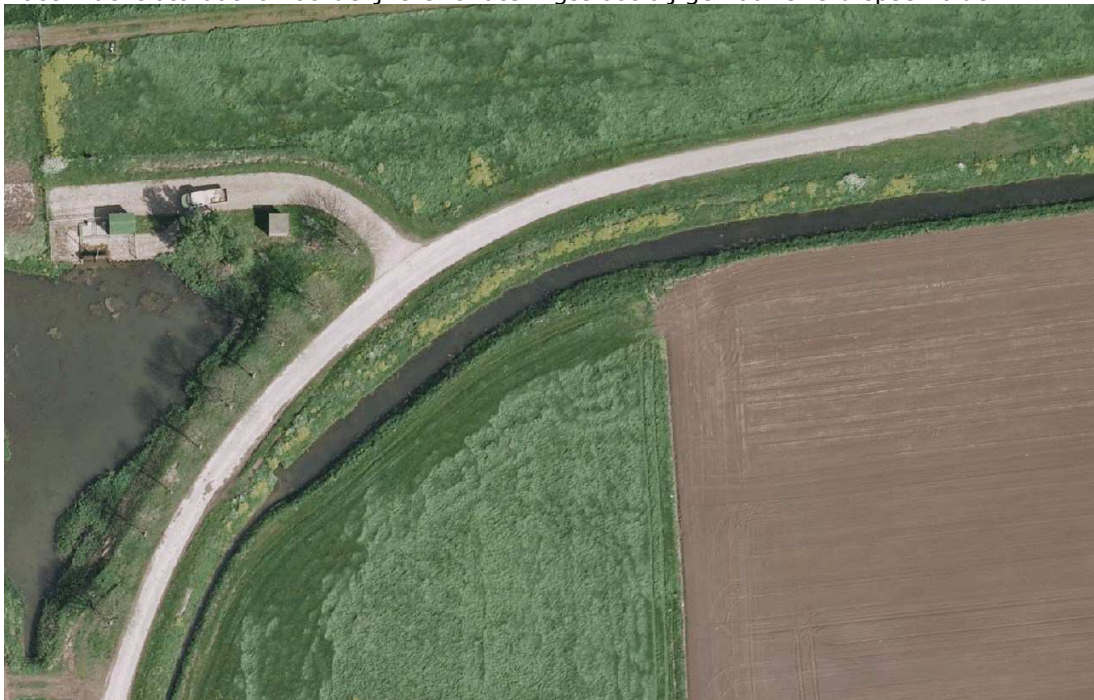
Op onderstaande foto serie is te zien dat voor 2013 het talud in de bocht bij het gemaal stabiel is en dat er pas sinds 2013 een steeds grotere afschuiving/uitdijning van het talud plaatsvindt.

2009: luchtfoto bocht Noordelijke Ontwateringssloot bij gemaal Overdiepse Polder

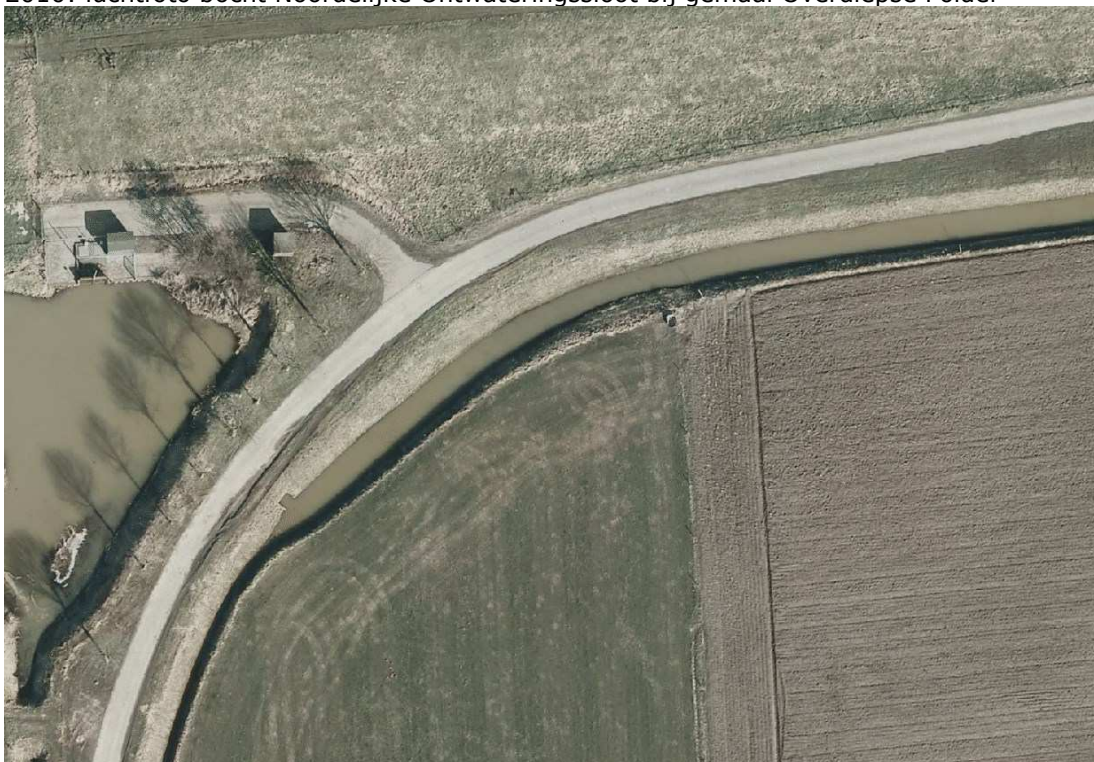
2010: luchtfoto bocht Noordelijke Ontwateringssloot bij gemaal Overdiepse Polder

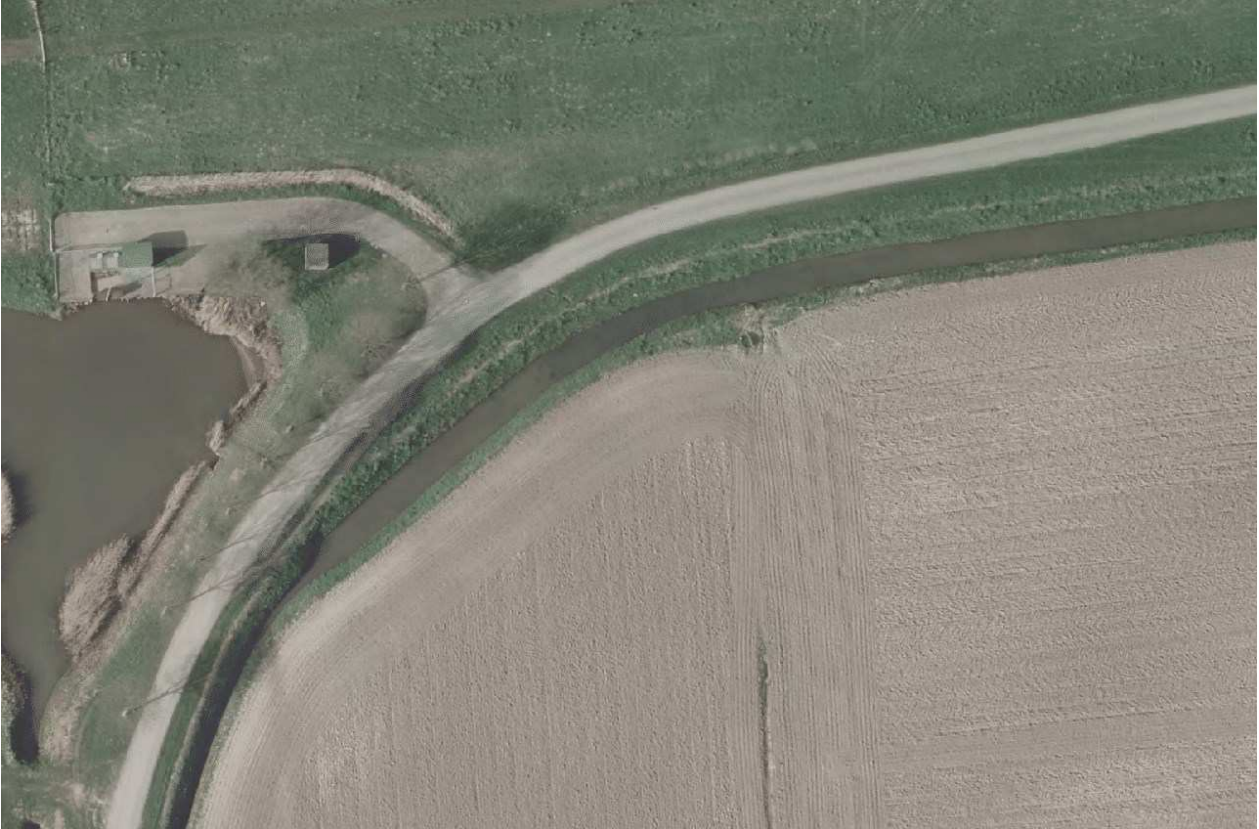
2011: luchtfoto bocht Noordelijke Ontwateringssloot bij gemaal Overdiepse Polder

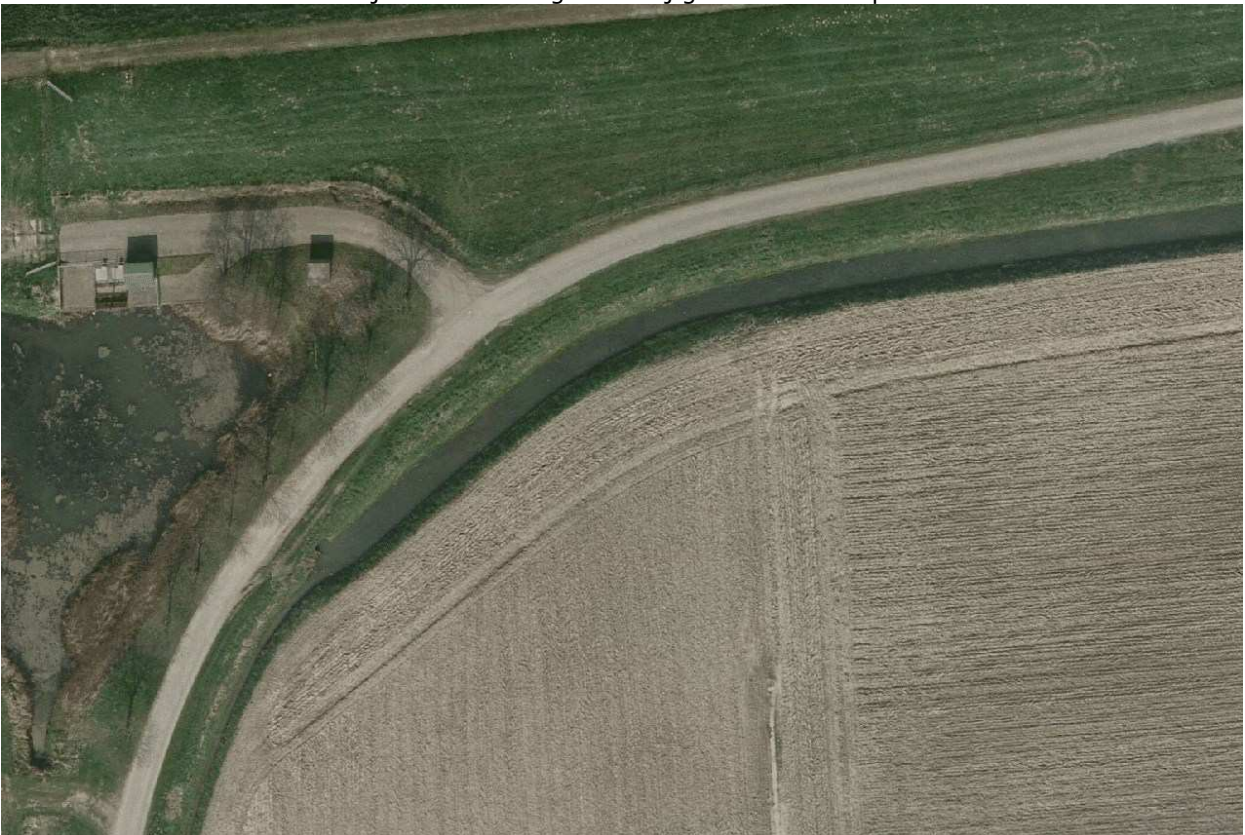
2012: luchtfoto bocht Noordelijke Ontwateringssloot bij gemaal Overdiepse Polder

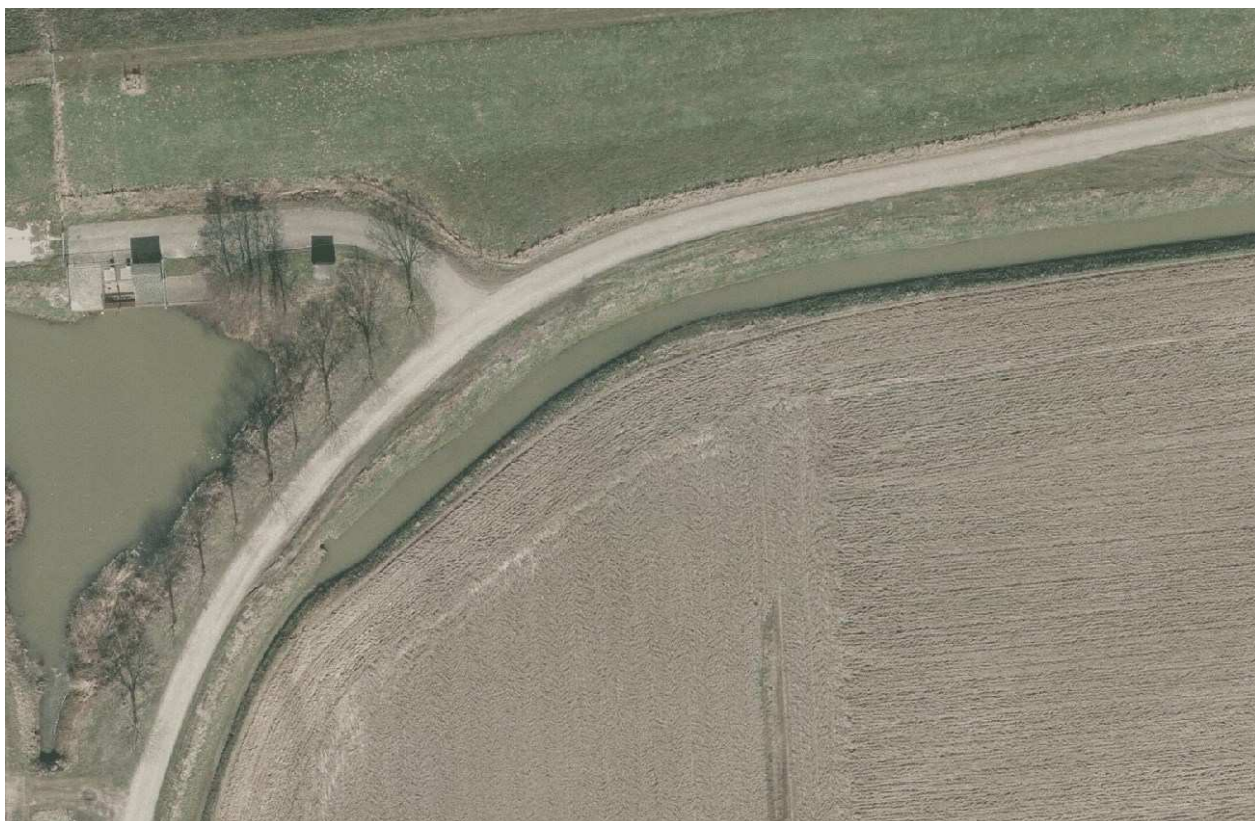
Daarnaast hebben we geconstateerd dat de taludafschuiving in de bocht van de sloot bij het gemaal vermoedelijk als gevolg van het zware werkverkeer voor de aanleg van het gemaal en de afgraving van de Primaire Kering. Op de luchtfoto's in bijlage 1 is goed te zien dat in de periode 2009-2012 het talud stabiel is, maar vanaf 2013 begint er afschuiving plaats te vinden. Precies de periode waarin de werkzaamheden met zwaar werkverkeer hier zijn begonnen. Andere talud afschuivingen zijn deels gerelateerd aan het ploegen door agrariërs dicht op de rand van de sloot, en/of zijn getriggerd door de bodemopbarstingen in de sloot.

2013: luchtfoto bocht Noordelijke Ontwateringssloot bij gemaal Overdiepse Polder

1. Het meest afdoende voorstel is om hier een onverankerde stalen damwand aan te brengen als "beschoeiing" met bovenkant damwand op 0,50m-NAP. Grondonderzoek/berekeningen zijn nodig voor bepaling van afmetingen (lengte, sterkte) van de damplanken en daarmee voor de raming van kosten. Voor het grondonderzoek kan wellicht gebruik worden gemaakt van gegevens t.b.v. de fundering van het nieuwe gemaal. Voorlopig wordt op basis van "vuistregel onverankerde damwand" gedacht aan damplanken met een lengte van 4 m. De kosten hiervan bedragen naar schatting € 50.000,- (dit vergt nog nader onderzoek).

2. De tweede optie is het aanbrengen van een verticaal waterkerend doek naast het wegdek tot een diepte van het slootwater, waardoor uittredend water wordt tegen gehouden en de oever een betere stabiliteit krijgt (hij blijft dan droog): De kosten hiervan bedragen ca. € 16.500,-- (globale inschatting afdeling onderhoud).

3. De derde optie is niets doen en kijken of we dit met periodiek ophalen kunnen stabiliseren. Het is tenslotte in het verleden (vóór 2013) ook stabiel geweest en er is in principe niets aan de situatie veranderd. Deze optie is een reële optie als maatregel 4.2 wordt uitgevoerd: de aanleg van de bypass, aangezien ook dit traject dan wordt omzeild.

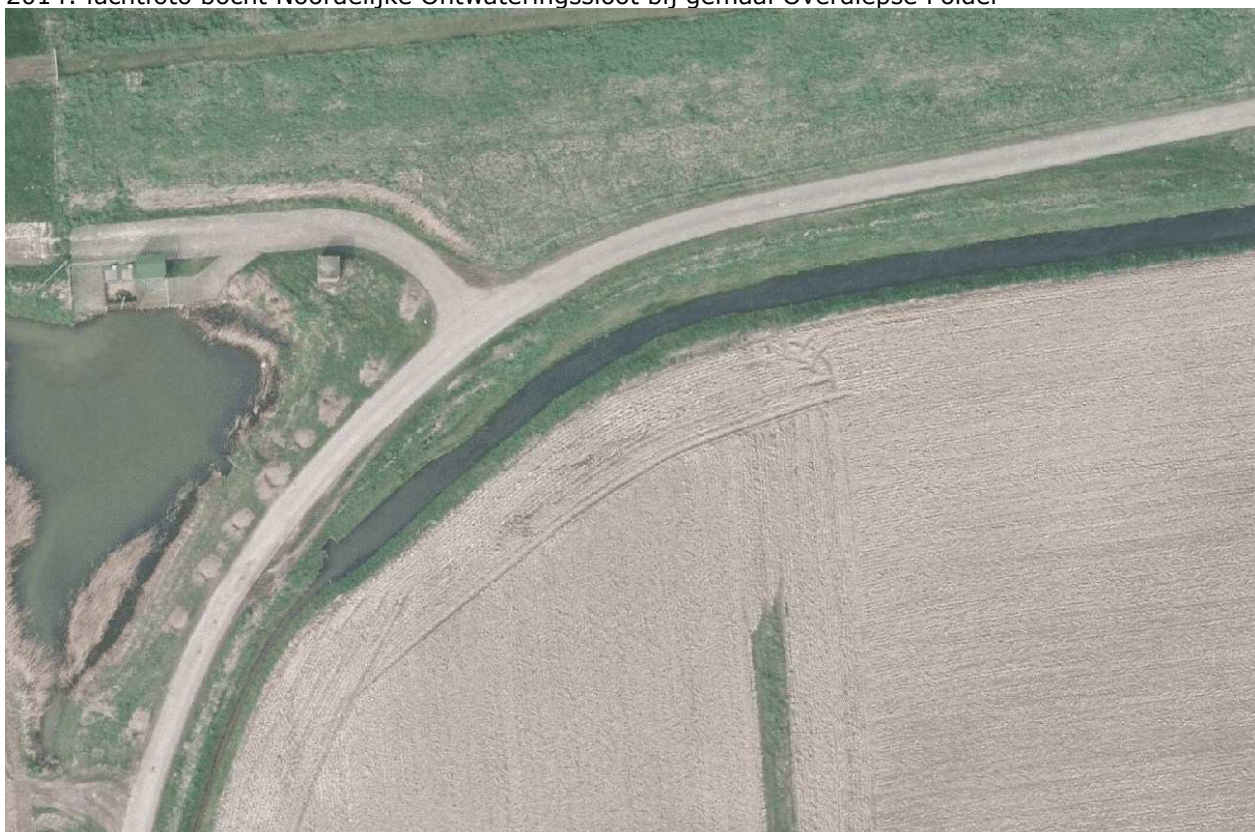
2014: luchtfoto bocht Noordelijke Ontwateringssloot bij gemaal Overdiepse Polder

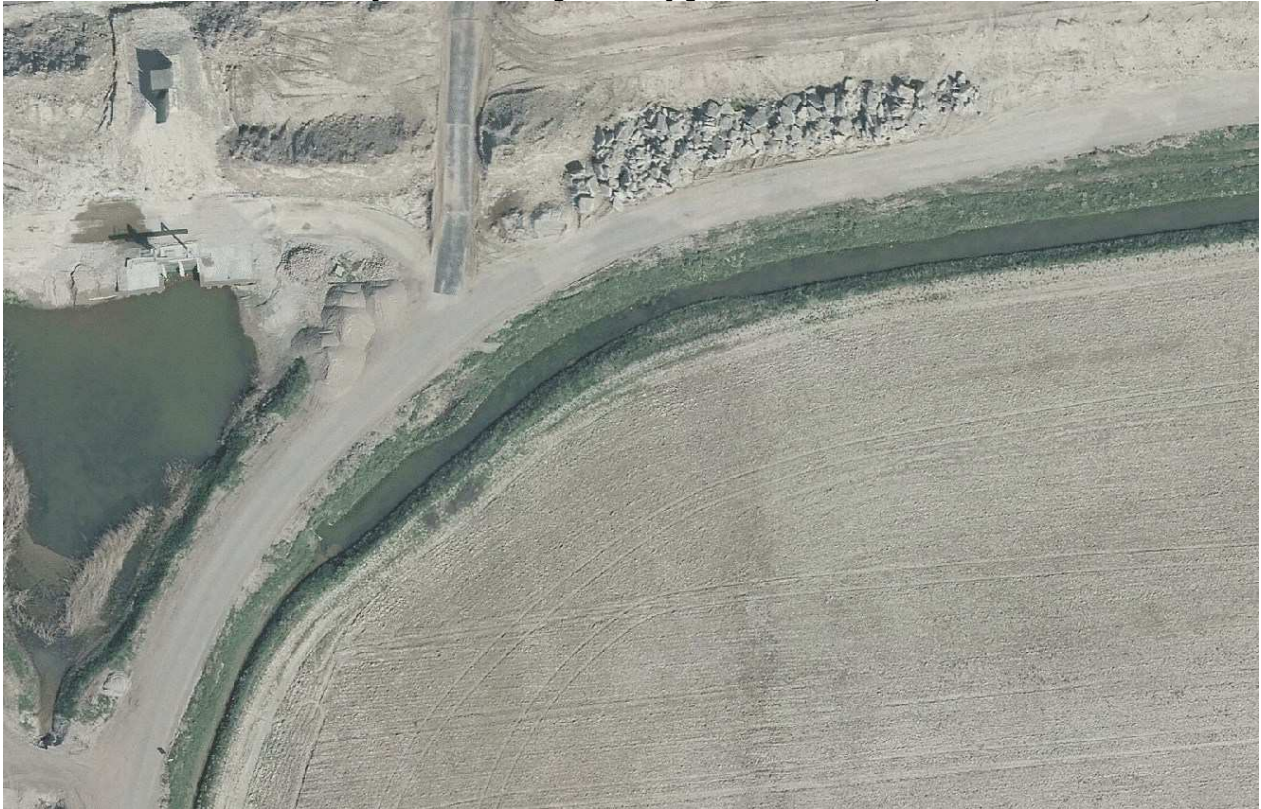
2015: luchtfoto bocht Noordelijke Ontwateringssloot bij gemaal Overdiepse Polder
