**Datum** : 27-07-2017, Vianen  
**Ons projectnummer** : M-70868  
**Betreft** : Asbestinventarisatie M-70868, versie 1.0 d.d. 27 juli 2017

# Rapportage Asbestinventarisatie

een gedeelte van het bouwwerk of een gedeelte van het object  
Startstraat te Gameren

Bouwwerk / bouw- of constructiedeel : Gemaal  
Adres : Startstraat  
Postcode / plaats : 5311BD Gameren

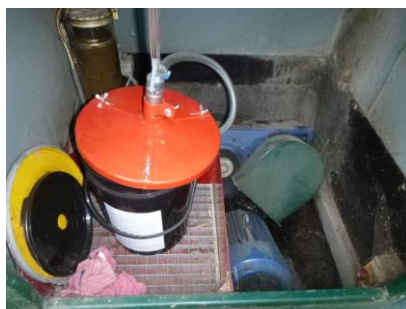
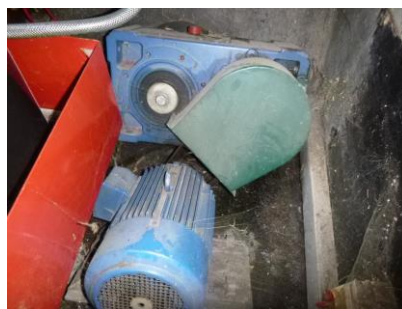
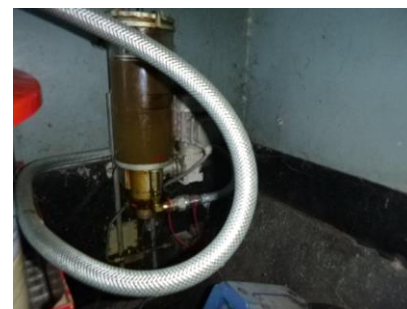
| toepassing 1: pakking | | toepassing ID (EVA): 390541 | |
| machinekamer pomphuis,<br>begane grond | | 6 stuks | |

De toepassing betreft diverse pompen/elektromotoren die asbesthoudende pakking kunnen bevatten. Er is geen monsternamen mogelijk, omdat de installatie nog in bedrijf is. Deze bron dient in fase 2 aanvullend onderzocht te worden, wanneer de installatie buiten bedrijf gesteld is.

foto: pakking

Geen direct risico, bron dient aanvullend onderzocht te worden.

Er is geen monstername mogelijk, omdat de installatie nog in bedrijf is. Deze asbestverdachte toepassing dient in fase 2 aanvullend onderzocht te worden, wanneer de installatie buiten bedrijf gesteld is.

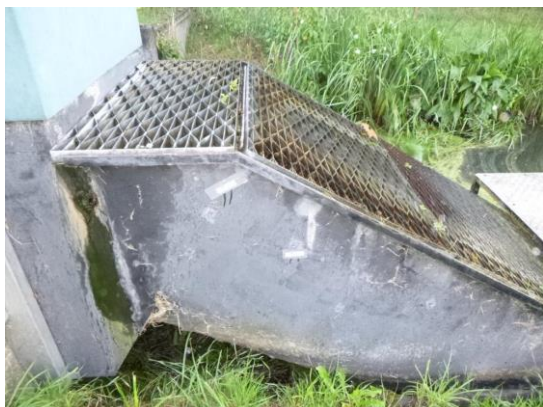
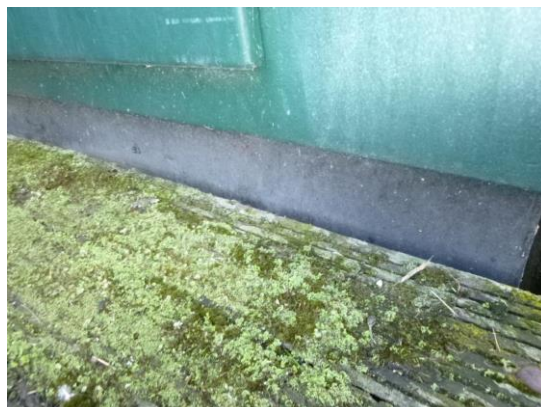
De toepassing betreft zwarte coating nabij het pomphuis. Er is geen asbest aangetroffen in het materiaalmonster.

*foto: verflaag*
