Monumentenwacht  
Noord-Brabant

## Inspectierapport 2016

Objectnummer: NB0376 schuur

Dorpstraat 92

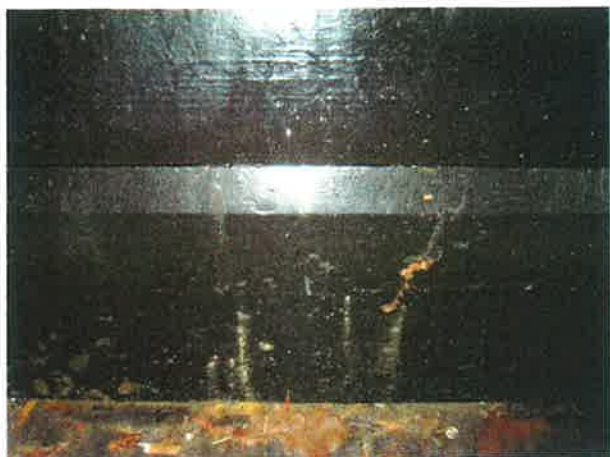
**Gebrek** ■ In de houten wanden en in de achterliggende constructie zijn aan de binnenzijde plaatselijk actieve sporen van houtborende insecten waarneembaar.

*actieve houtborende insecten  
open gedeelte schuur*

**Advies** ■ **Uitvoeringsjaar 2017. Houtborende insecten bestrijden (50 m²)**

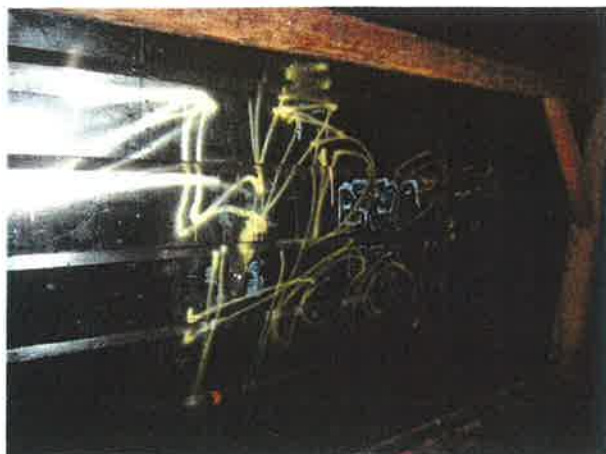
- Gebrek**
- Op de wanden komt nabij het opengewerkt gedeelte op de noordoostzijde, gevel no. 3, graffiti voor.

*graffiti  
in pandige houten wanden*

- Advies**
- **Uitvoeringsjaar 2017. Buitenschilderwerk herstellen (15 m<sup>2</sup>)**

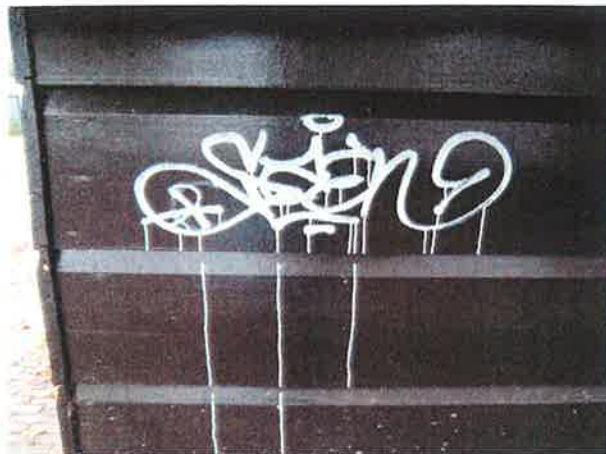
*graffiti  
gevel no. 3*

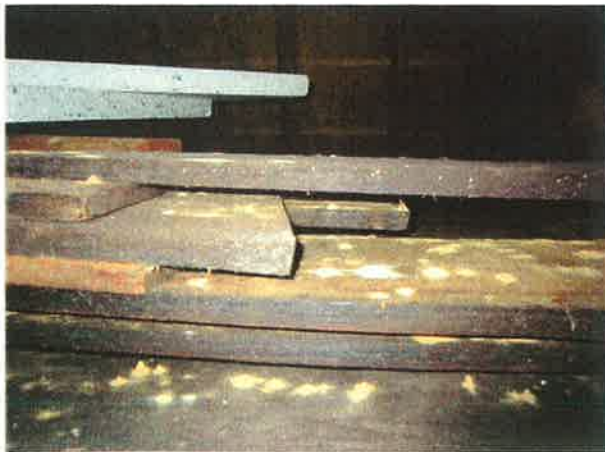
**Gebrek** ■ In de opgeslagen houten materialen zijn veel sporen van houtborende insecten waargenomen.

*houten delen beschieting  
zolder westzijde schuur*

**Advies** ■ **Uitvoeringsjaar 2017. Houtborende insecten bestrijden (10 m<sup>2</sup>)**

Houtborende insecten bestrijden of opgeslagen materialen verwijderen.
