## **Bomen Effect Rapportage nieuwbouw Homoetstraat Doornenburg**

Opdrachtgever: SAB, dhr. M. van Schadewijk

Kenmerk: PvdL/20160826  
Datum rapport: 5 september 2016

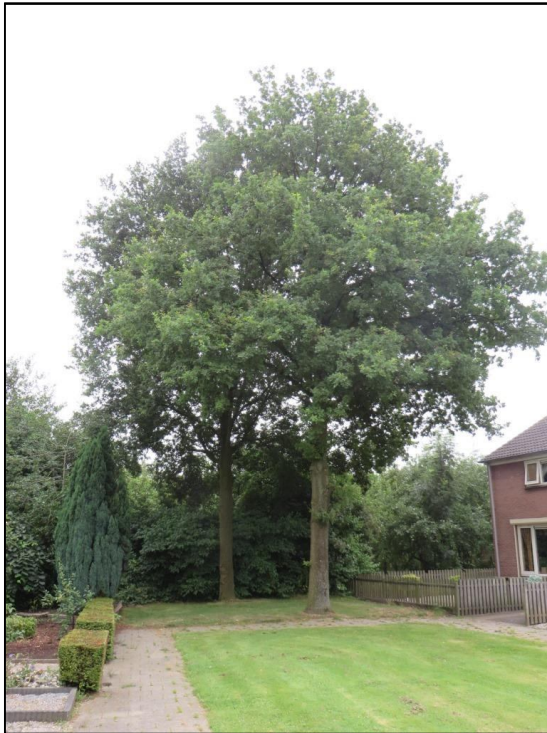
**Huidige situatie met de 2 zomereiken**

De kwaliteit van dit boombestand is voldoende. Bij nummer 2 (de achterste boom) zijn restanten van eikenprocessierups aangetroffen. Verder heeft deze boom een oppervlakkige stambeschadiging.

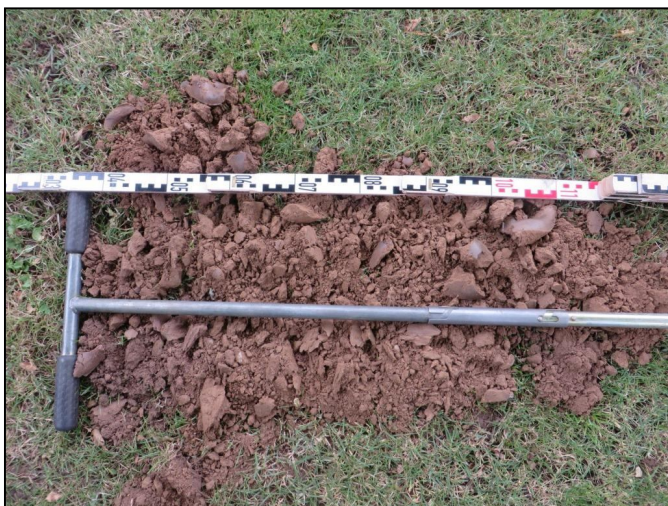
Het betreft een vrij zware zavelige bodem. De groeiplaats bestaat net onder de humeuze graszode vanaf 5 tot circa 120 cm beneden maaiveld uit droog, humusarm, sterk lemig, uiterst fijn, lichtbruin zand. Tussen 100 en circa 120 cm beneden maaiveld is roest aangetroffen. In de bovenste 50 cm beneden maaiveld is veel bodemleven aanwezig.

**Bodemprofiel met zware grond en een intensieve fijne beworteling**

De beste beworteling is aangetroffen in de zone van 0 tot 100 cm beneden maaiveld.

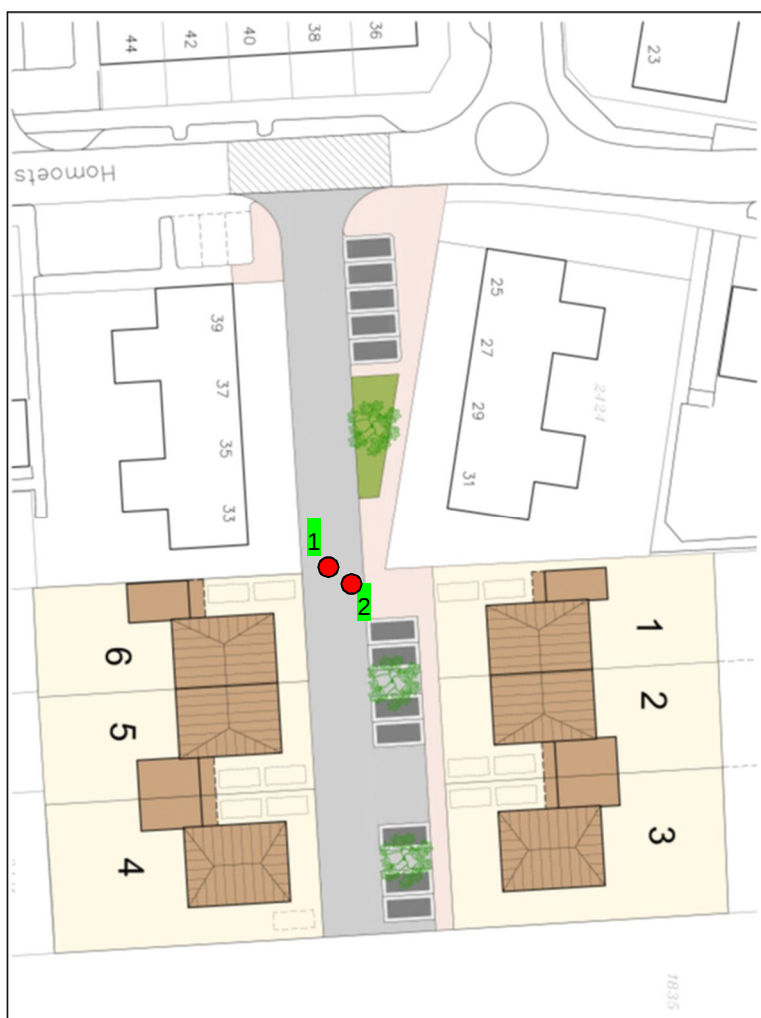
De locatie van de bomen is geschetst op onderstaande inrichtingsschets.

Het plan voorziet in woningbouw in het verlengde van de twee woonblokken en er komt een oprit naar woningen. De standplaats van de bomen komt te vervallen. Waar de bomen nu staan is een rijbaan geprojecteerd. In deze situatie kunnen de bomen niet behouden blijven. Verplanten is mede vanwege de omvang en de boomsoort geen reële optie.
