## INFORMATIEBLAD

Asbestinventarisatie o.b.v. het Werkveldspecifiek certificatieschema voor het Procecertificaat Asbestinventarisatie, zoals opgenomen in de Arbeidsomstandighedenregeling, Bijlage XIIIa

**Locatie :** Baakseweg 8  
7251 RH Vorden  
**Omschrijving :** Kasteel  
**Opdrachtgever :** Vereniging Natuurmonumenten  
Baakseweg 1a  
7251 RW Vorden  
**Datum rapportage :** 15 juni 2017  
**Datum uitvoering :** 1 juni 2017  
**Datum autorisatie :** 15 juni 2017  
**Vervaldatum :** 15 juni 2020

**Projectnummer:** 17BV17351

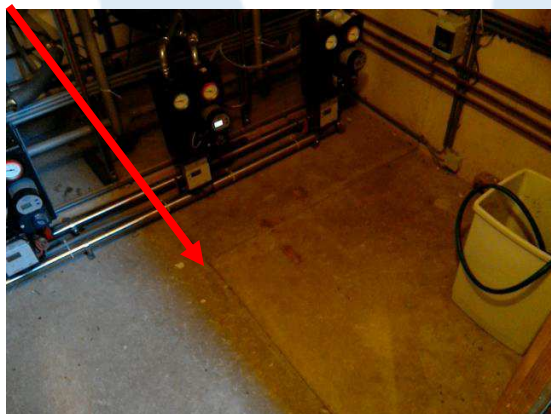
| <b>Opmerkingen</b> | wanden en plafond zijn bekleed met Promatect en stukjes fermacell |

Foto 9 | Beplating op vloer cv-ruimte

| <b>Saneringsurgentie</b> | Saneren op korte termijn is niet noodzakelijk. Geadviseerd wordt het materiaal vóór sloop- en/of renovatiewerkzaamheden te saneren |

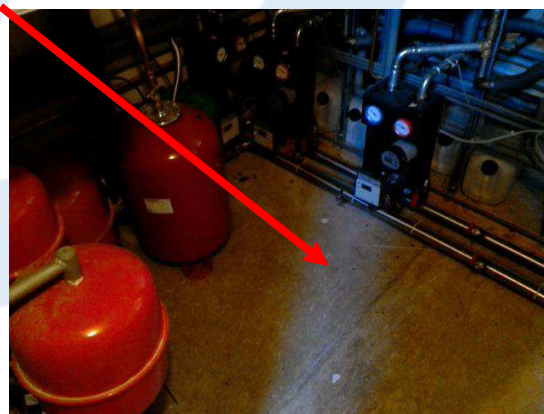
Foto 10 | Beplating op vloer cv-ruimte

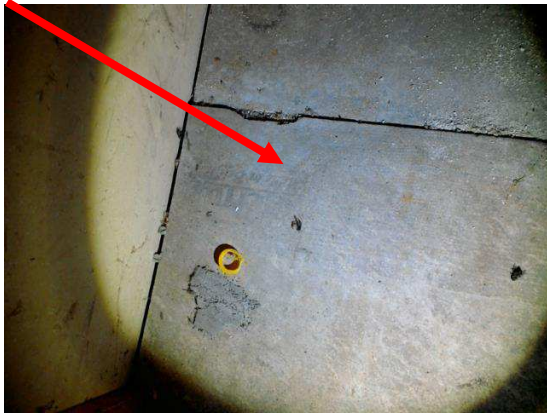
Foto 11 | Beplating op vloer cv-ruimte

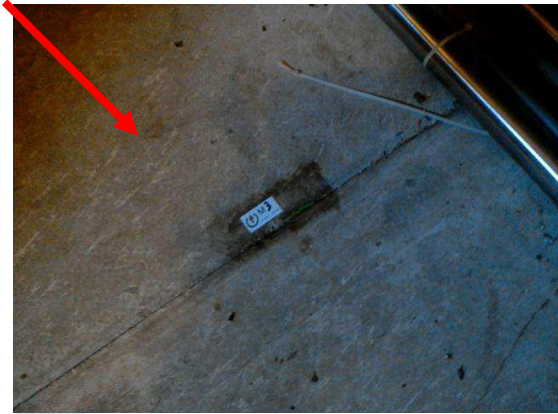
Foto 12 | Beplating op vloer cv-ruimte

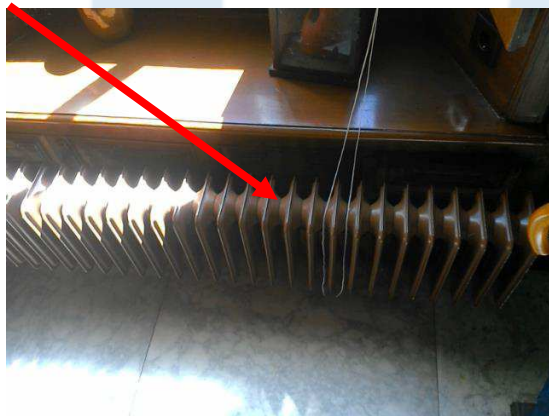
| <b>Opmerkingen</b> | aan weerszijde van de voordeur |

Foto 22 | Pakkingen in lamellen radiatoren

| <b>Saneringsurgentie</b> | Saneren op korte termijn is niet noodzakelijk.<br>Geadviseerd wordt het materiaal vóór sloop-<br>en/of renovatiewerkzaamheden te saneren |

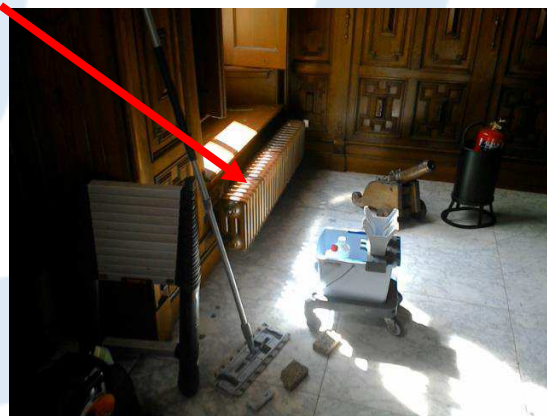
Foto 23 | Pakkingen in lamellen radiatoren

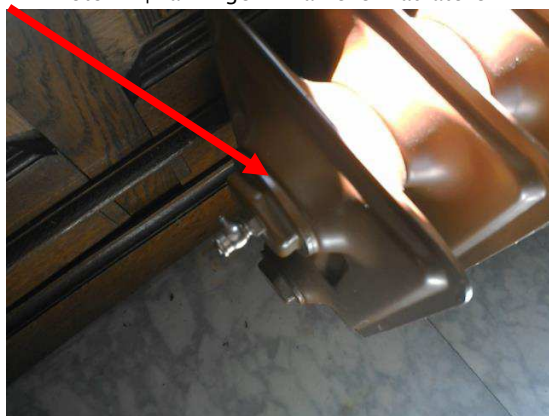
Foto 24 | Pakkingen in lamellen radiatoren

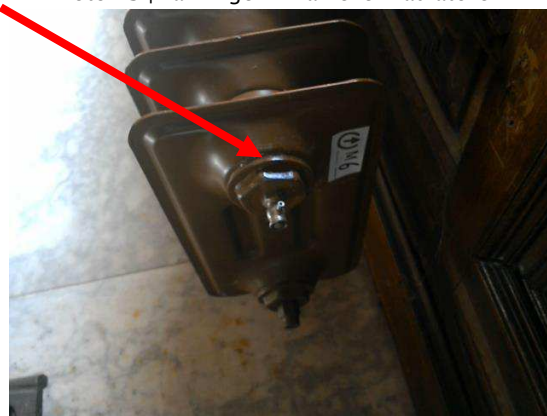
Foto 25 | Pakkingen in lamellen radiatoren

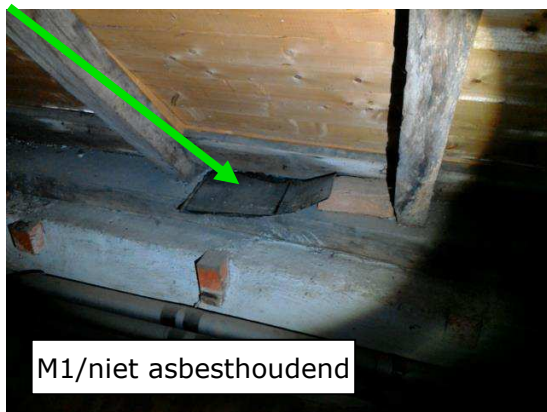
Foto 1 | Losliggend bitumen

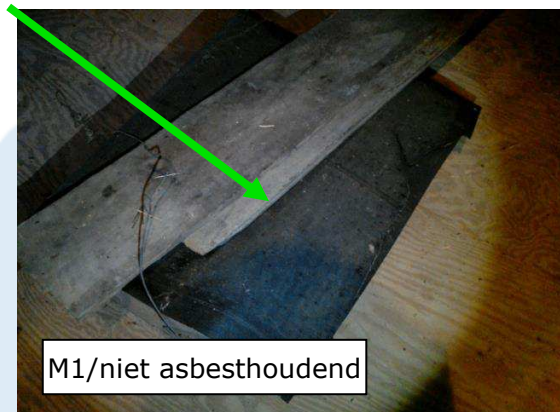
Foto 2 | Losliggend bitumen

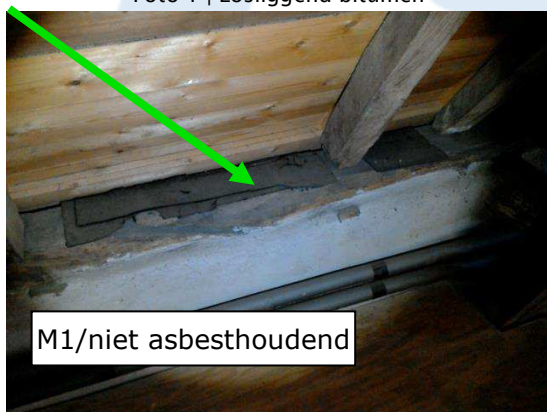
Foto 3 | Losliggend bitumen

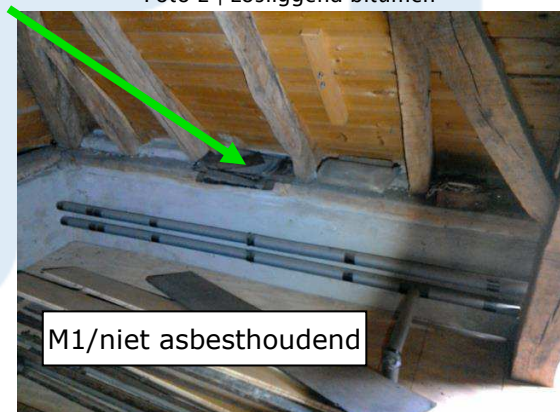
Foto 4 | Losliggend bitumen

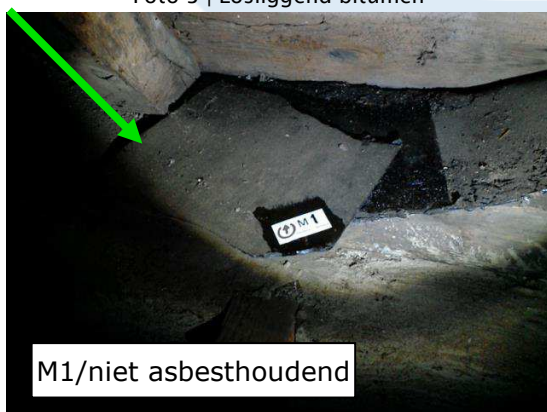
Foto 5 | Losliggend bitumen

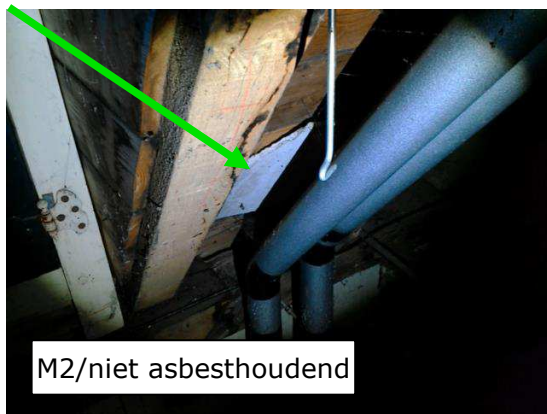
Foto 6 | Stukje brandwerende beplating

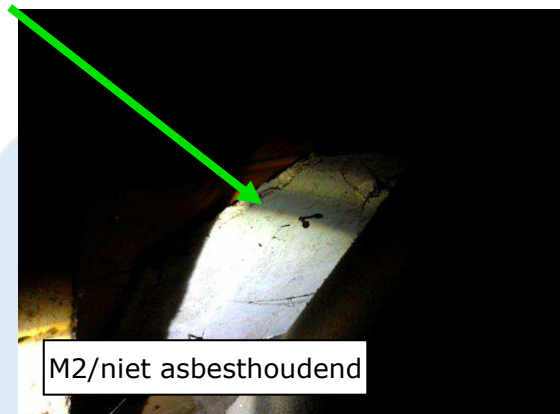
Foto 7 | Stukje brandwerende beplating

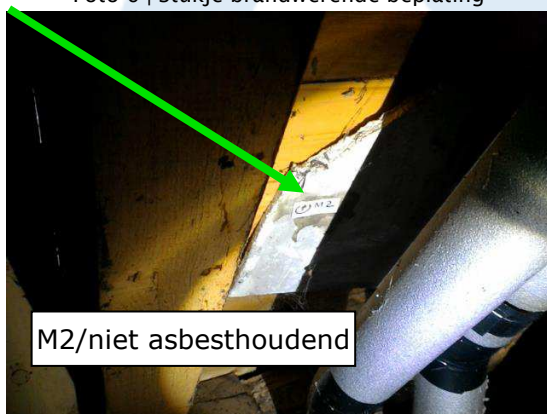
Foto 8 | Stukje brandwerende beplating

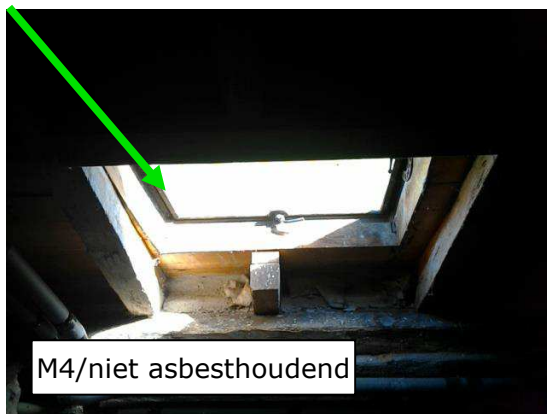
Foto 13 | Kit/stopverf dakramen

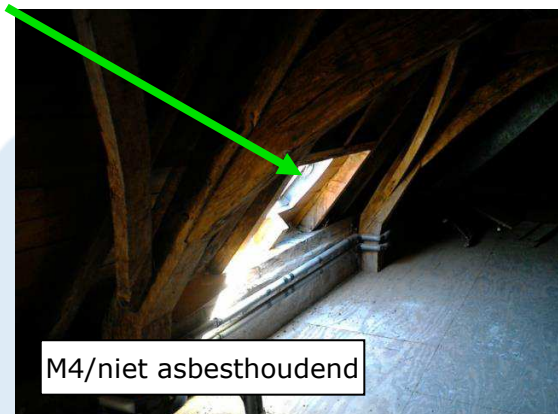
Foto 14 | Kit/stopverf dakramen

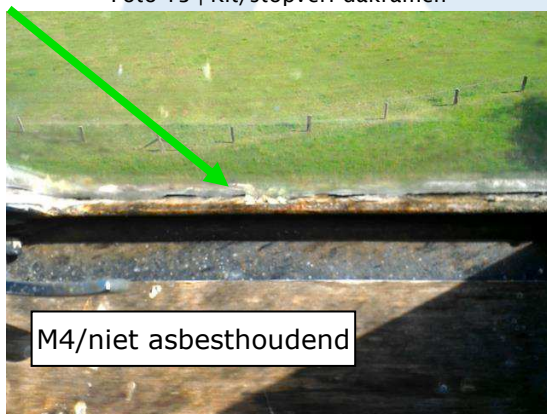
Foto 15 | Kit/stopverf dakramen

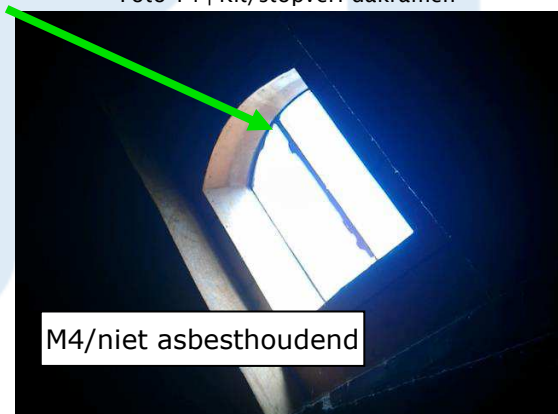
Foto 16 | Kit/stopverf dakramen

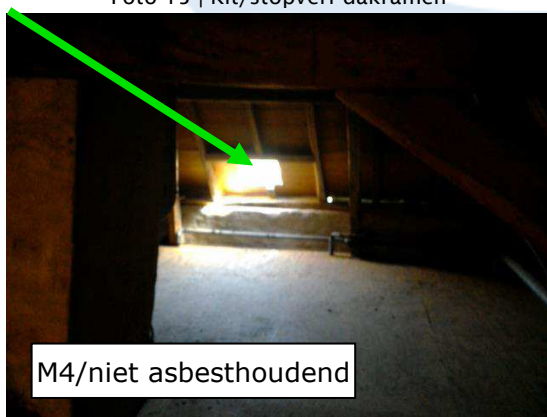
Foto 17 | Kit/stopverf dakramen

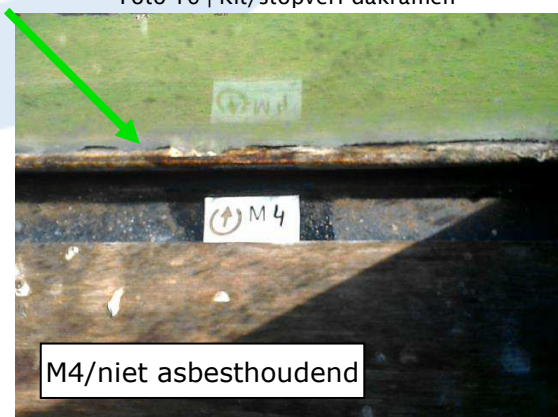
Foto 18 | Kit/stopverf dakramen

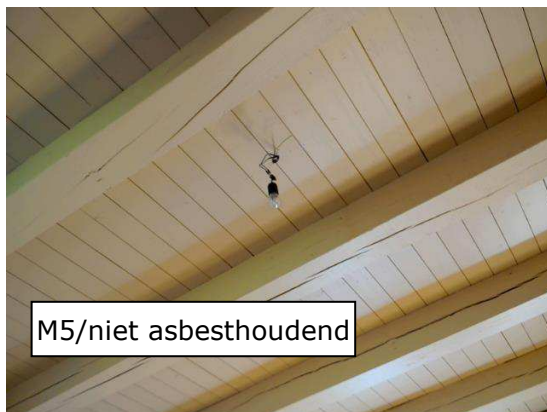
Foto 19 | Brandwerende beplating tussen plafond en vloer

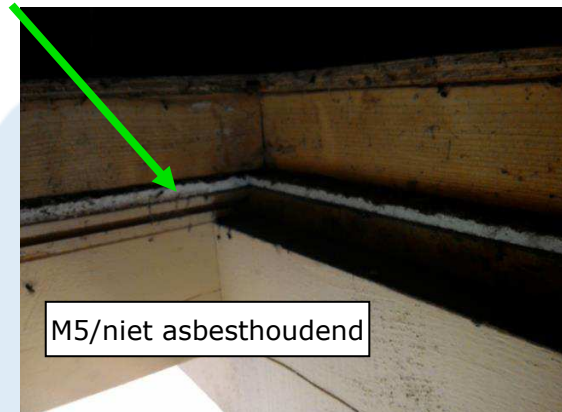
Foto 20 | Brandwerende beplating tussen plafond en vloer

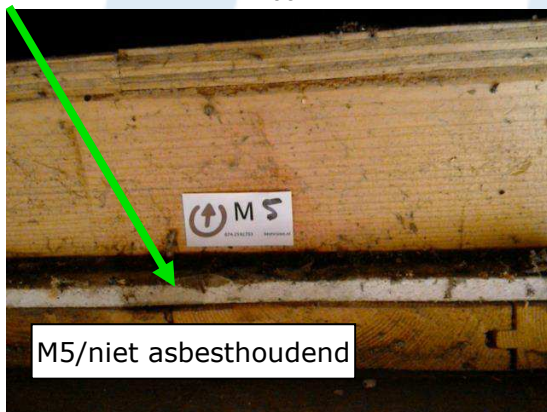
Foto 21 | Brandwerende beplating tussen plafond en vloer
