ASBESTINVENTARISATIE (type A)

woning met bedrijfspand
Kasteellaan 1 en 1a
5961 BW Horst
kenmerk HMB B.V.: 17211001K

omschrijving object: woning met bedrijfspand (Kasteelboerderij)
eigenaar: HaZa BV
opdrachtgever: Gebroeders Janssen
datum autorisatie rapport: 17 februari 2017
kenmerk: 17211001K
status: Definitief
uitgevoerd door: HMB B.V. | certificaatcode 07-D070106b
projectleider: ing. H.G.M. Meelkop | 04E-050315-140265
inventariseerder (DIA): ing. H.G.M. Meelkop | 04E-050315-140265
rapporteur: ing. H.G.M. Meelkop | 04E-050315-140265
autorisatie: ing. W.A.T. van der Sterren

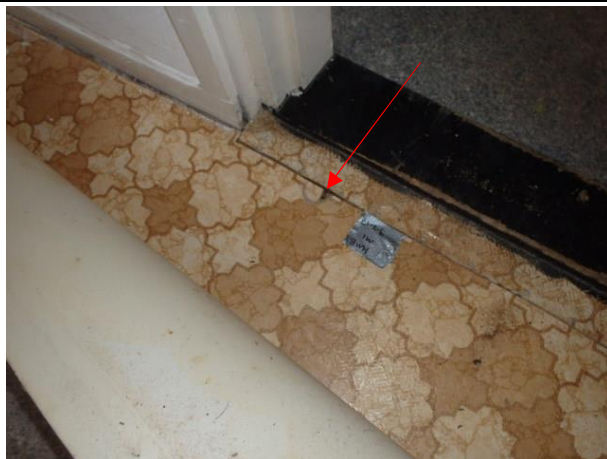
monsternameplaats M1 (ruimte 0.05)

| Plaats van voorkomen | ruimte 0.05 (slaapkamer 2) |
| Materiaal | vloerzeil |
| Hoeveelheid | ± 11 m ² |
| Percentage en type asbest | 30-60% chrysotiel |
| Hechtgebonden | nee |
| Risicoklasse verwijdering | 2 |
| Verwijderingsmethode | containment, als geheel verwijderen niet mogelijk |
| Opmerkingen | het asbesthoudende zeil is gelijmd op een houten ondergrond. Op het zeil ligt een tweede laag (asbestvrij) vloerzeil |

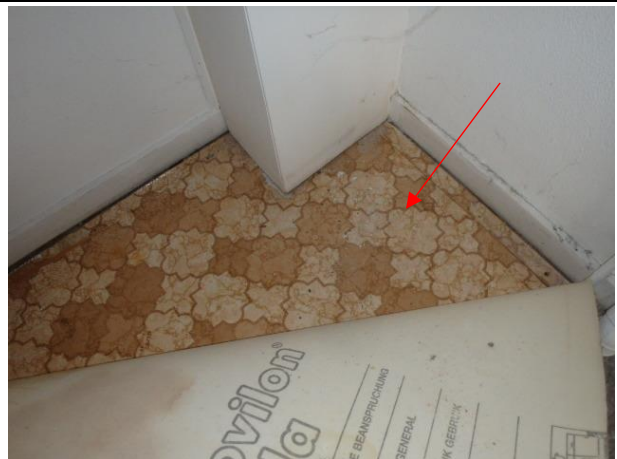
impressie vloerzeil in ruimte 0.05

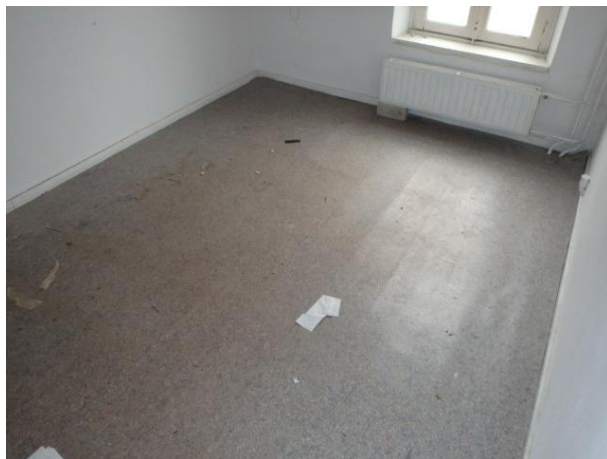
impressie van ruimte 0.05 (het asbesthoudend vloerzeil ligt onder het zichtbare asbestvrije zeil)

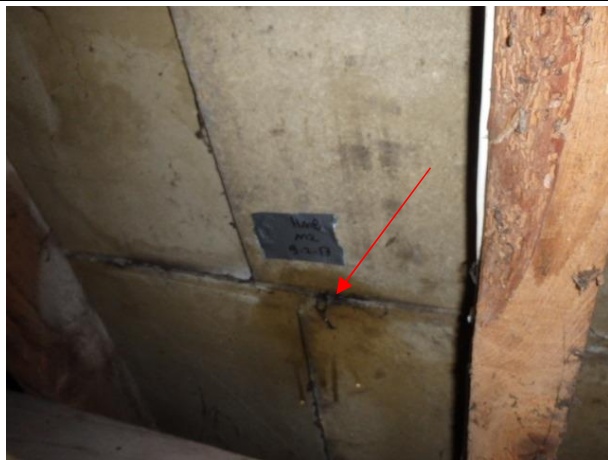
monsternameplaats M2 (ruimte 2.01)

| Plaats van voorkomen | gehele pand (op tekening: woning M2a / horecapand M2b) |
| Materiaal | dakbeschot |
| Hoeveelheid | ± 865 m ² |
| Percentage en type asbest | 2-5% chrysotiel |
| Hechtgebonden | ja |
| Risicoklasse verwijdering | 2 |
| Verwijderingsmethode | buitensanering, demontage (platen zo veel mogelijk als geheel verwijderen) |

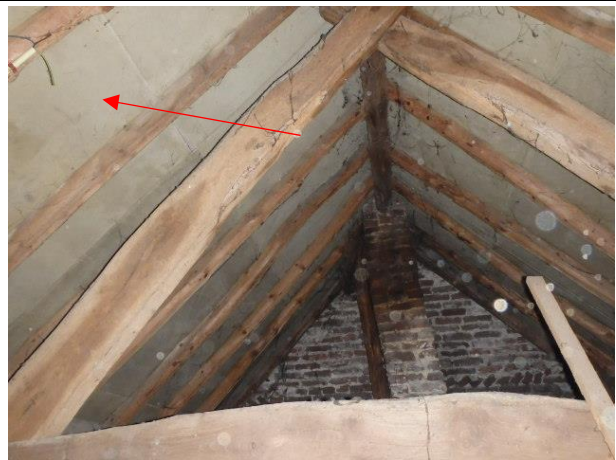
impressie dakbeschot zolder 2.01 (woongedeelte)

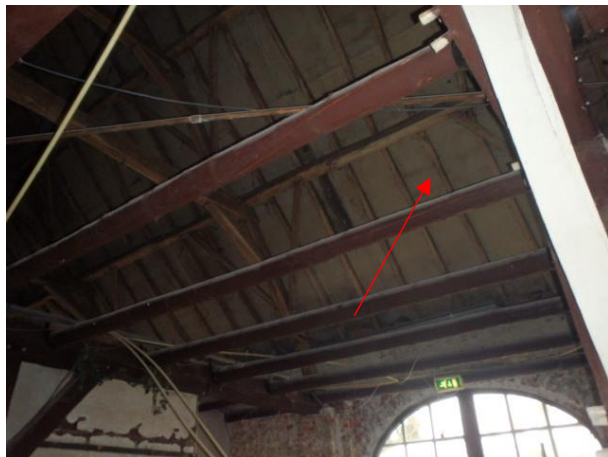
impressie dakbeschot 0.08 (horecagedeelte)

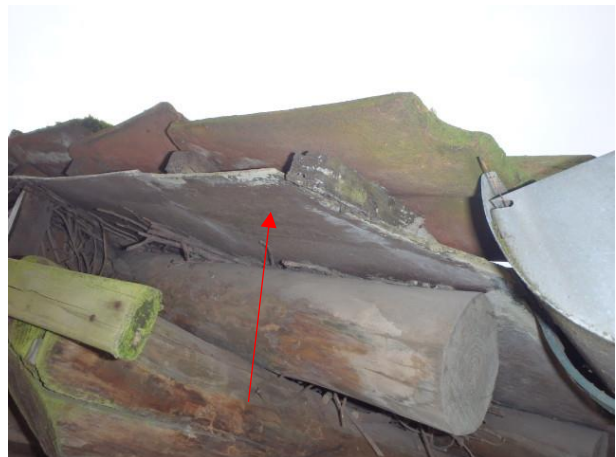
dakbeschot ook aanwezig onder dak lage aanbouw achterzijde

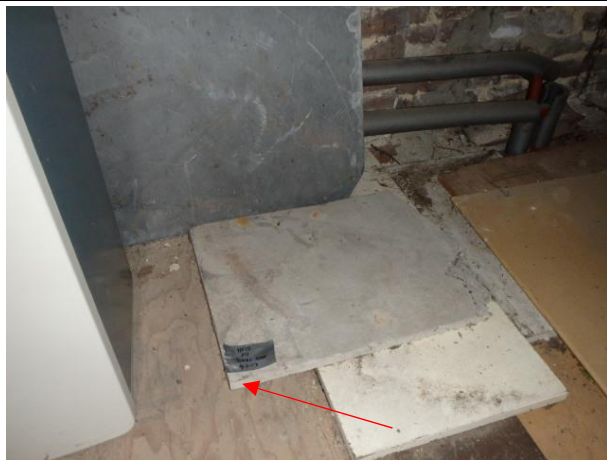
monsternameplaats M3 (ruimte 2.01)

| Plaats van voorkomen | zolder (ruimte 2.01) |
| Materiaal | losse plaat |
| Hoeveelheid | 1 st. à ± 0,4×0,4 m ² (totaal ± 0,2 m ²) |
| Percentage en type asbest | 10-15% chrysotiel |
| Risicoklasse verwijdering | 1 |
| Verwijderingsmethode | los asbesthoudend materiaal direct ter plaatse verpakken |

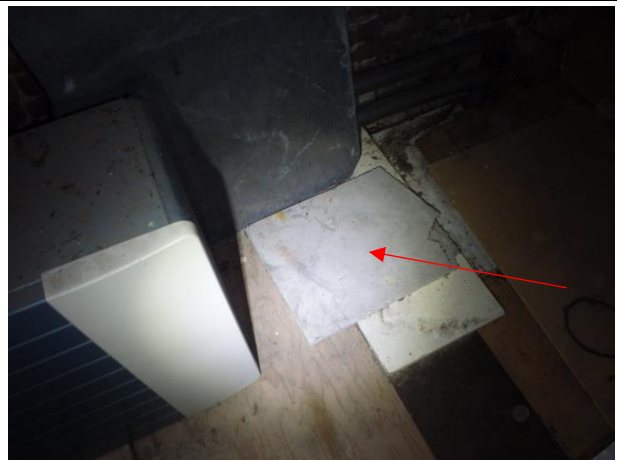
impressie losse plaat

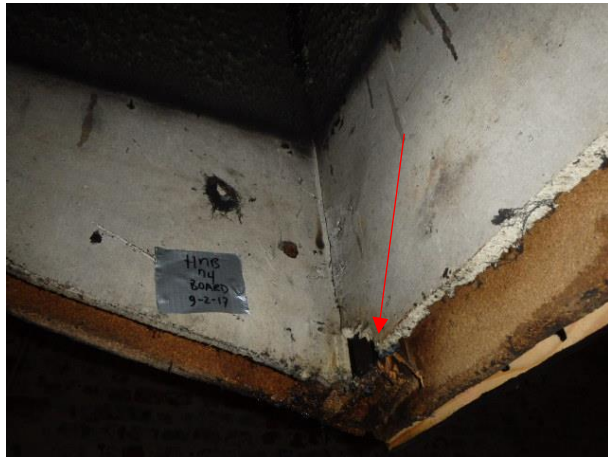
monsternameplaats M4 (ruimte 0.14)

| Plaats van voorkomen | schoorsteen vanuit partyruimte 0.14 tot bovendaks |
| Materiaal | betimmering rookgasafvoer |
| Hoeveelheid | binnen: ± 4 m ¹ (= ± 6 m ²) buiten: ± 2 m ¹ (= ± 3 m ²) |
| Percentage en type asbest | 15-30% chrysotiel + 10-15% amosiet |
| Hechtgebonden | nee |
| Risicoklasse verwijdering | binnen: RK2A buiten: RK2A |
| Verwijderingsmethode | binnen: containment (als geheel verwijderen niet mogelijk) buiten: buitensanering (als geheel verwijderen niet mogelijk) |
| Opmerkingen | het deel bovendaks kan als buitensanering worden verwijderd, het deel onder het dak dient in containment verwijderd te worden. Voor beide methodes is in bijlage 5 een SMArt opgenomen. |

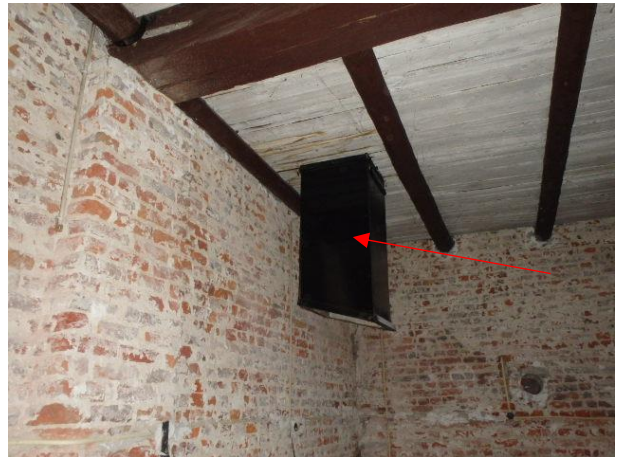
impressie schoorsteen in ruimte 0.14

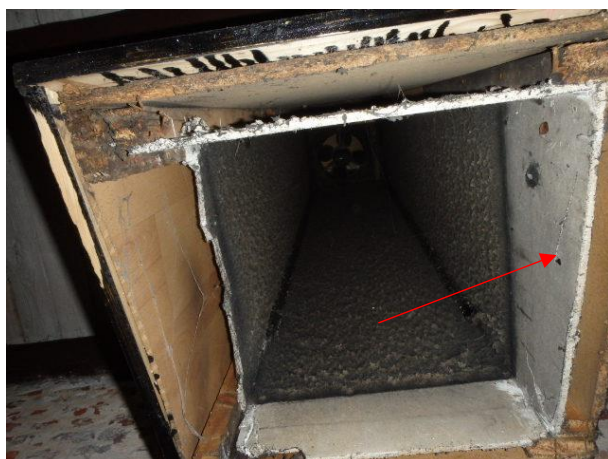
schoorsteen inwendig (gezien vanuit ruimte 0.14)

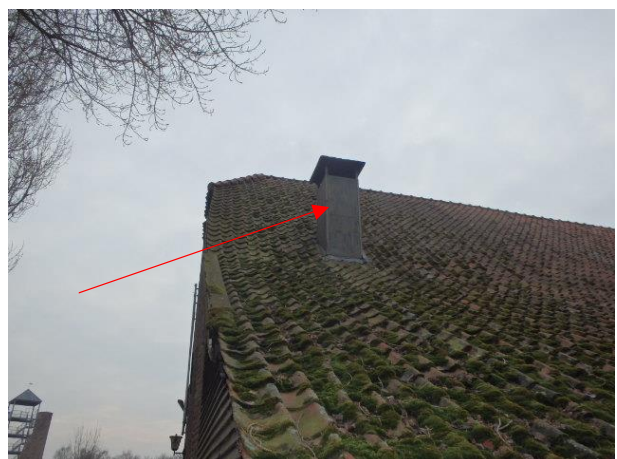
schoorsteen loopt buitendaks nog ca. 2 m door.

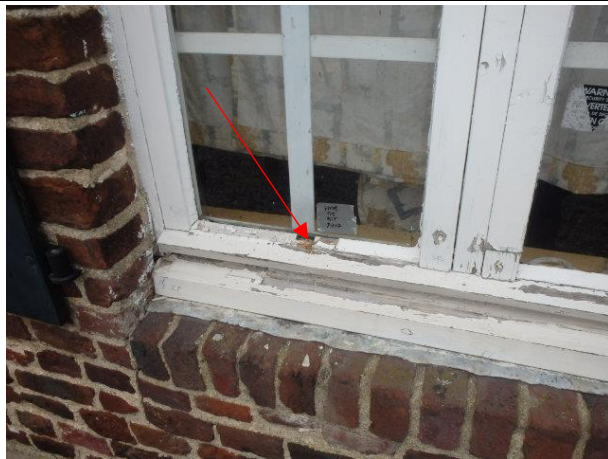
monsternameplaats M5a (ruimte 0.04)

| Plaats van voorkomen | buitengevel woonhuis en aanbouw (zie tekening bijlage 5 voor exacte posities) |
| Materiaal | beglazingskit |
| Hoeveelheid | 20 kozijnen (zie opmerkingen) |
| Percentage en type asbest | 2-5% chrysotiel |
| Risicoklasse verwijdering | 1 |
| Verwijderingsmethode | buitensanering, kozijnen (incl. beglazingskit) als geheel verwijderen (geen werkzaamheden aan kit uitvoeren) |
| Opmerkingen | het monster betreft een mengmonster van diverse kitsoorten in de buitengevel. De aanwezigheid van asbesthoudende kit is niet per kozijn vastgesteld. |

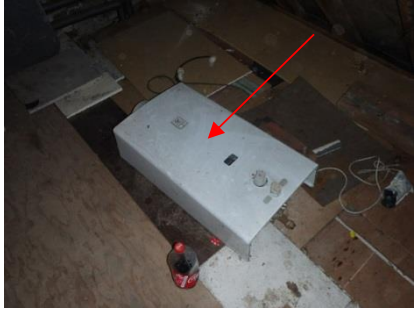
| Monstercode | T4 (geiser) | |
| Plaats van voorkomen | ruimte 2.01 (zolder) | |
| Type | Vaillant MAG325/7 | |
| Bouwjaar | 1980 | |
| Asbestverdacht? | ja | |
| Risicoklasse verwijdering | 1 | |
| Verwijderingsmethode | toestel ter plaatse direct verpakken | |

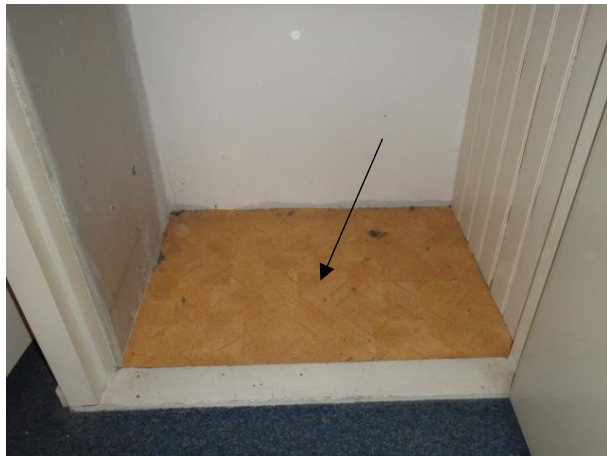
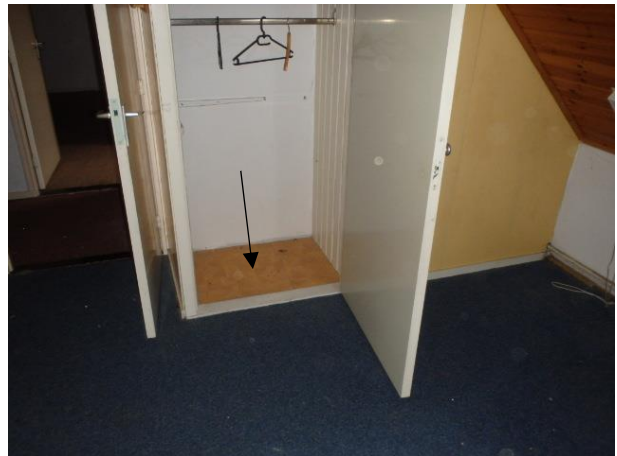
| Plaats van voorkomen | kast ruimte 1.03 |
| Materiaal | asbestvrij vloerzeil |
| Opmerkingen | op basis van visuele kenmerken herkend als asbestvrij |

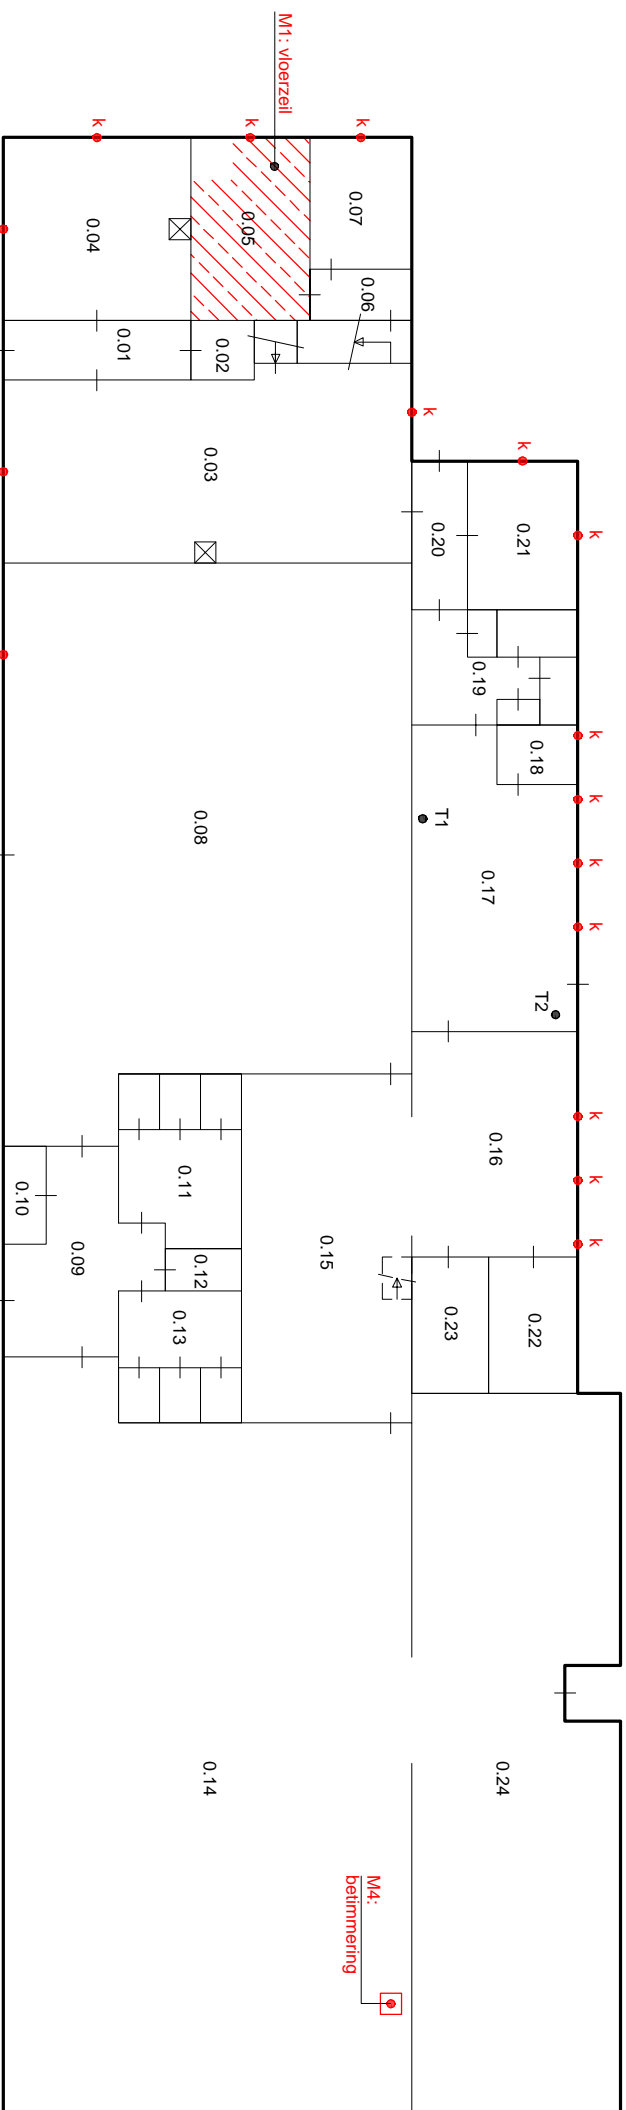
begane grond

K ● = beglazingsskit ramen (M5)

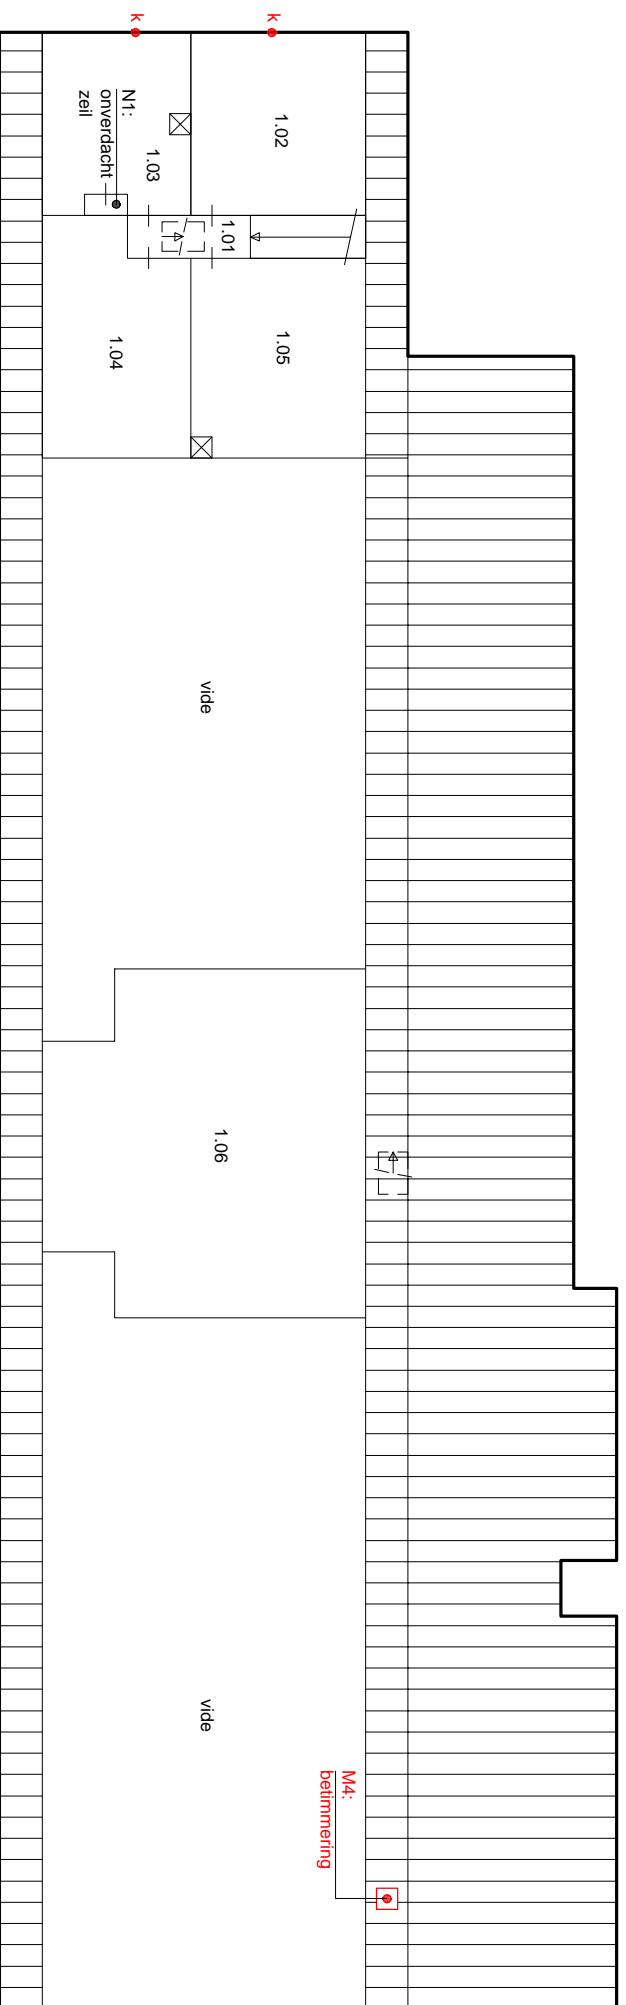
verdieping

K ● = beglazingskit ramen (M5)
