# De Tiendschuur

**Cultuur- en bouwhistorische opname Kasteellaan 1 te Horst**

**Res nova Monumenten 2015**

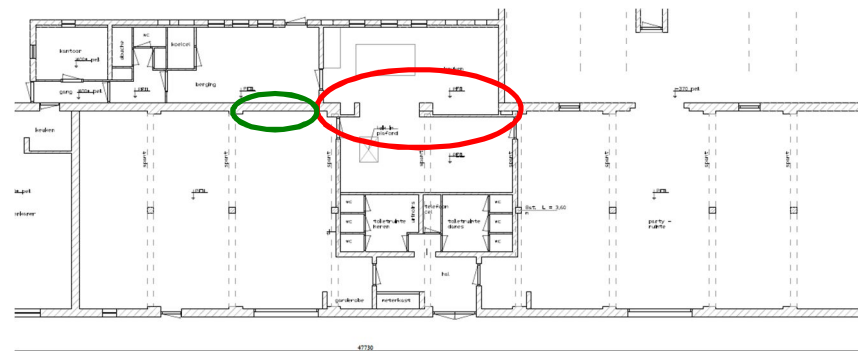
Afb. 27 De achtergevel is grotendeels behouden. De westelijke poort is vanaf de achterzijde dichtgetimmerd en de grootte van de doorgang is verkleind (groene cirkel). Het centrale deel van de poort is grotendeels weggebroken in 1980 (rode cirkel).

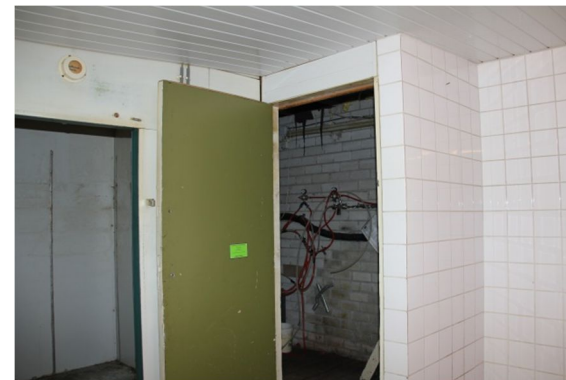
Afb. 30 De nieuw opgetrokken muren (ietwat meer naar zuiden) ter plekke van de in 1980 gemaakte doorbraken in de achtergevel.

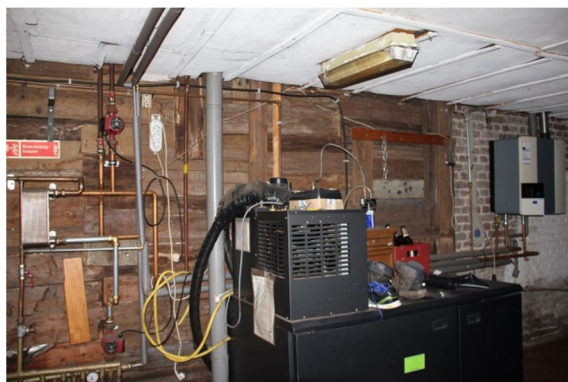
Afb. 29 Het rechter gedeelte van de achtergevel met achter het hout de voormalige poortdoorgang en rechts het authentieke metselwerk in kruisverband.

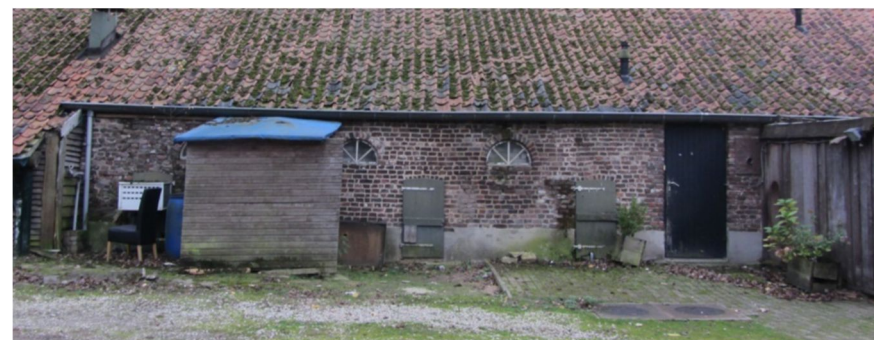
De achtergevel van de in 1920 gebouwde stal, gaat deels verscholen achter een houten aanbouw. Het metselwerk is identiek aan het andere in 1920 uitgevoerde werk: rommelig wildverband, met voornamelijk koppen. Op sommige plaatsen is nauwelijks sprake van een verband en lopen de horizontale voeglijnen over een groot aantal metselrijen door. De gevel vertoont, mede door het rommelige metselverband, een groot aantal scheuren. Dit zal zijn versterkt doordat de gevel in de voormalige gracht/beek is gebouwd en er sprake van inklinking is (geweest). Zie ook hoofdstuk 3.

Afb. 32 De achtergevel van de stal.

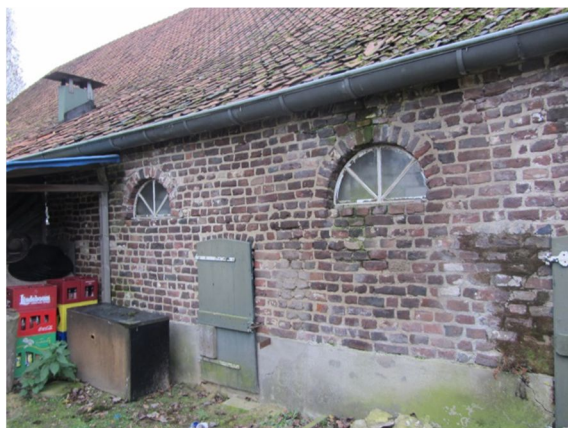
*Afb. 33 Het centrale deel van de achtergevel. De ramen en deurtjes zijn van binnenuit dichtgezet.*

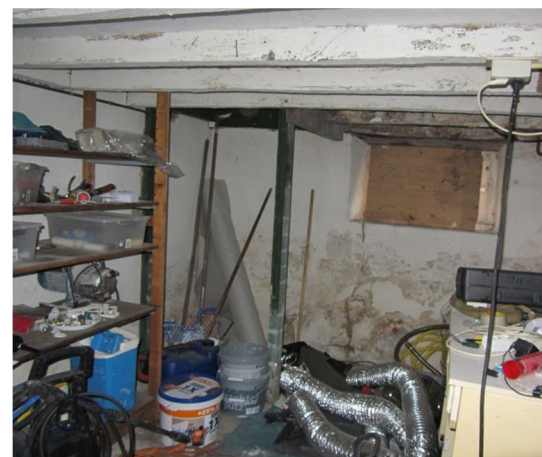
Afb. 52 De zuidwestelijke kelderruimte met linksboven de raveling die kan duiden op een oorspronkelijke trapopgang.

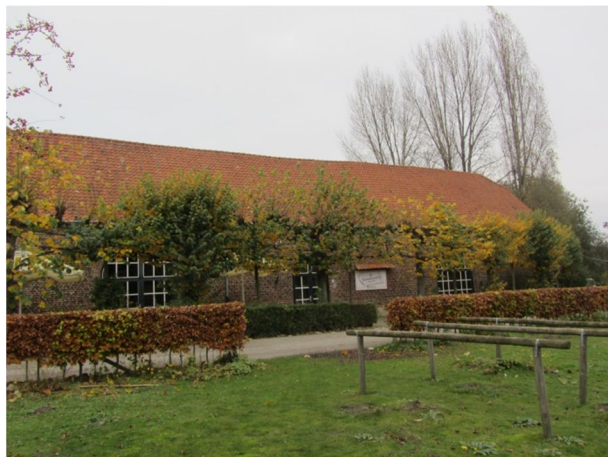
*Afb. 75 De bomen en haag die vóór de voorgevel van de schuur staan, blokkeren (visueel en fysiek) de oorspronkelijke toegangen tot de schuur.*

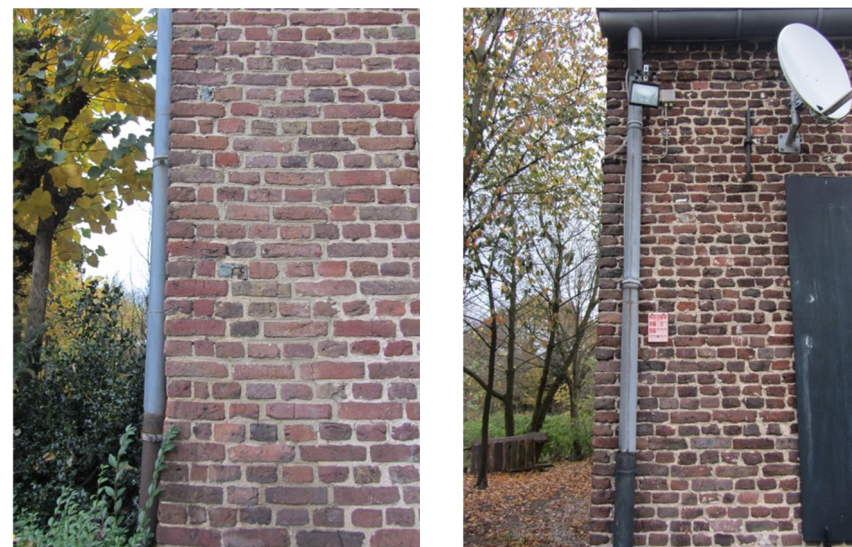
*Afb. 103 verschil in metselwerk tussen de schuur (links: kruisverband, klezoren op hoek, snijvoeg met rode kleur) en de woning (rechts: rommelig wildverband, op meerdere plekken geen verband maar rijen koppen recht boven elkaar, platvol gevoegd).*
