#### ASBESTINVENTARISATIE

**Landgoed de “Klokkenberg”**

**Projectomvang: Zusterhuis (bouwdeel F)**

**Galderseweg 81**

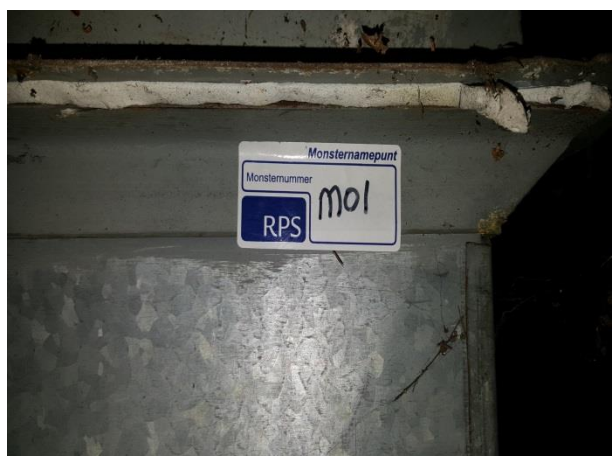
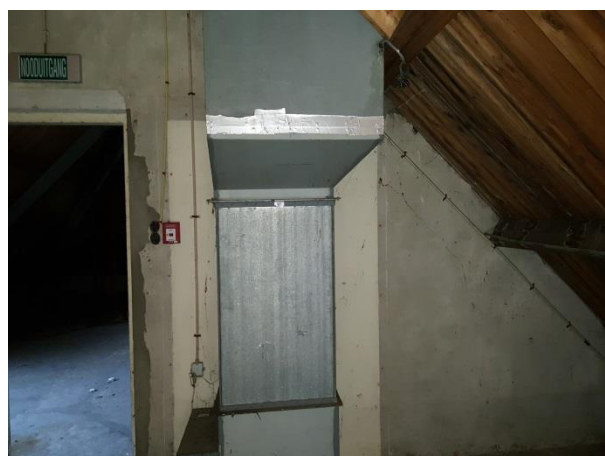
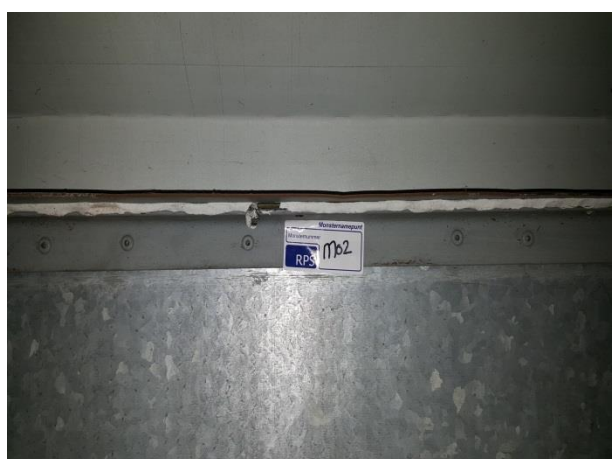
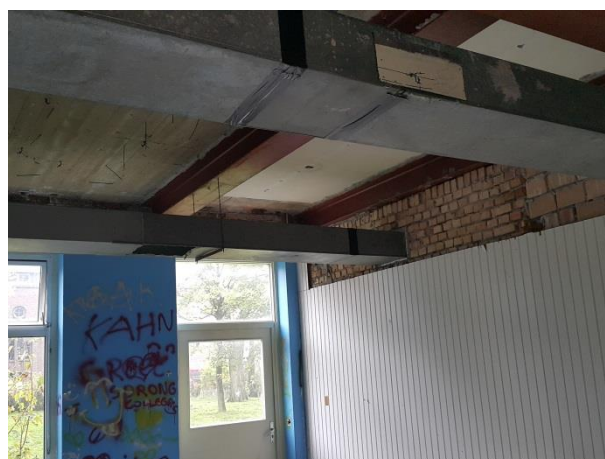
| <b>Bronnummer</b> | B01 | <b>Monsternummer</b> | M02 en M03 |

| <b>Bron</b> | Kit | | |
| <b>Locatie</b> | Rondom flensverbinding ontluchtingskanalen | | |
| <b>Asbestsoort(en)</b> | Chrysotiel | <b>Percentage (%)</b> | 0,1 – 2 |
| <b>Beschadigd</b> | Niet | | |
| <b>Risicoklasse</b> | 1 | | |

| <b>Toelichting / advies</b> | Indien de flensverbinding overmaats wordt verwijderd is sanering conform risicoklasse 1 mogelijk. | | |

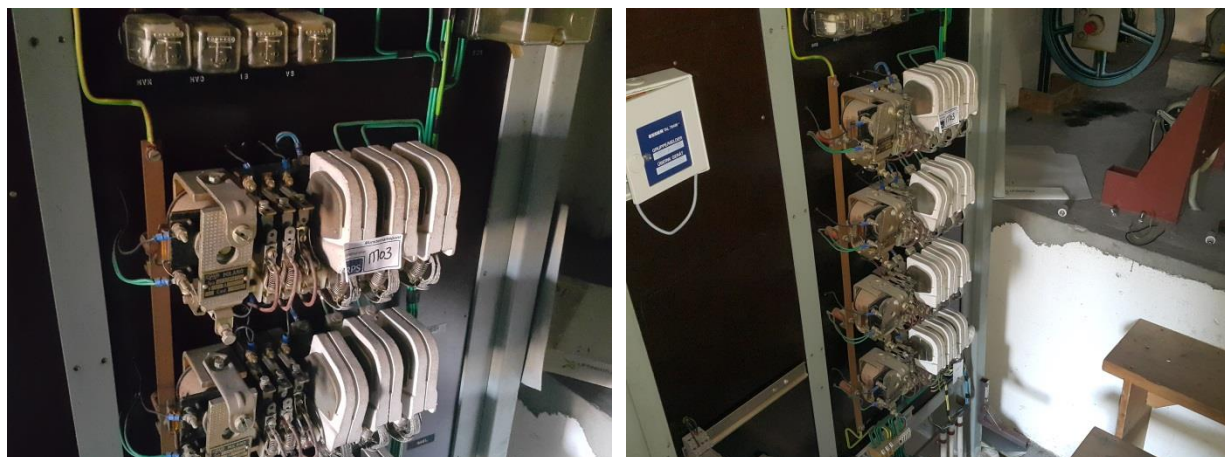
Fotonummer F05 – F06

| <b>Bron</b> | Vonkschotten | | |
| <b>Locatie</b> | Als vonkschotten in de liftruimte | | |
| <b>Asbestsoort(en)</b> | Chrysotiel | <b>Percentage (%)</b> | 10 – 15 |
| <b>Beschadigd</b> | Niet | | |
| <b>Risicoklasse</b> | 1 | | |

| <b>Toelichting / advies</b> | Vonkschotten in zijn geheel dubbel verpakken en afvoeren als asbesthoudend afval. | | |

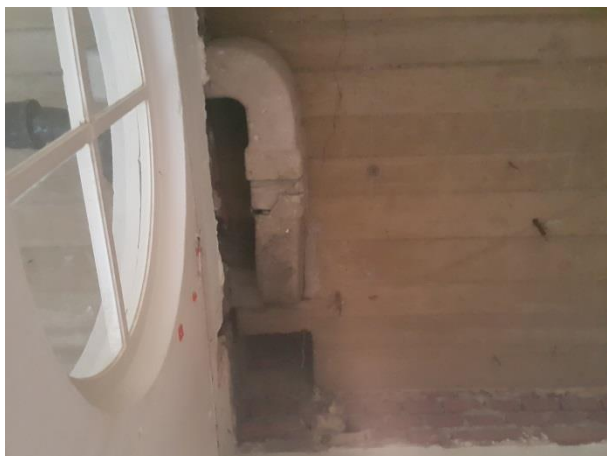
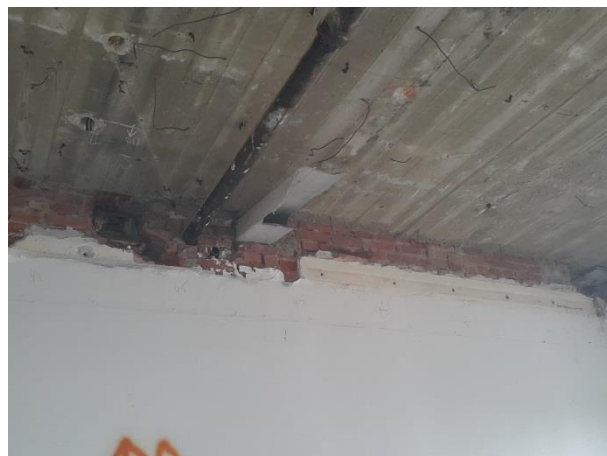
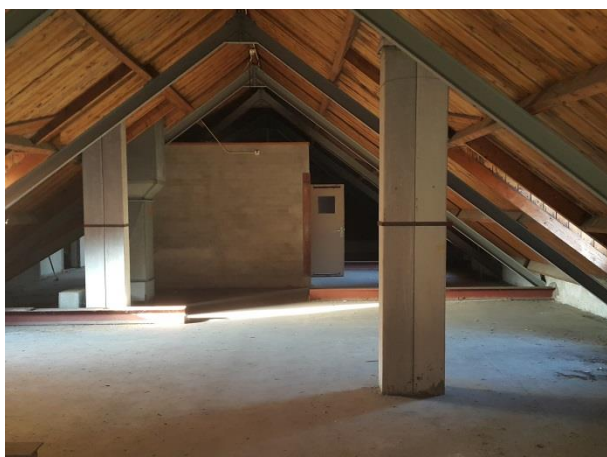
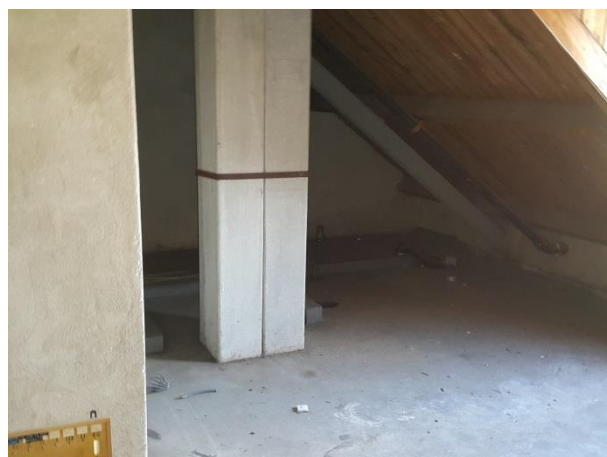
| <b>Bronnummer</b> | B03 | <b>Monsternummer</b> | M04 |

| <b>Bron</b> | Asbestcement | | |
| <b>Locatie</b> | Als ontluchtingskanalen | | |
| <b>Asbestsoort(en)</b> | Chrysotiel | <b>Percentage (%)</b> | 10 - 15 |
| <b>Beschadigd</b> | Licht | | |
| <b>Verweerd</b> | Licht | | |
| <b>Risicoklasse</b> | 2 | | |

| <b>Toelichting / advies</b> | Geen bijzonderheden. | | |

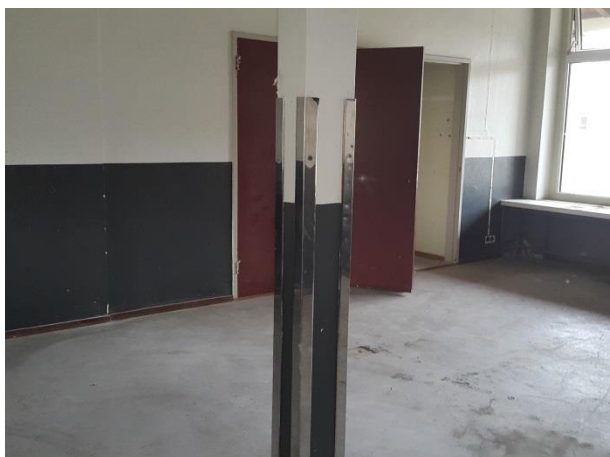
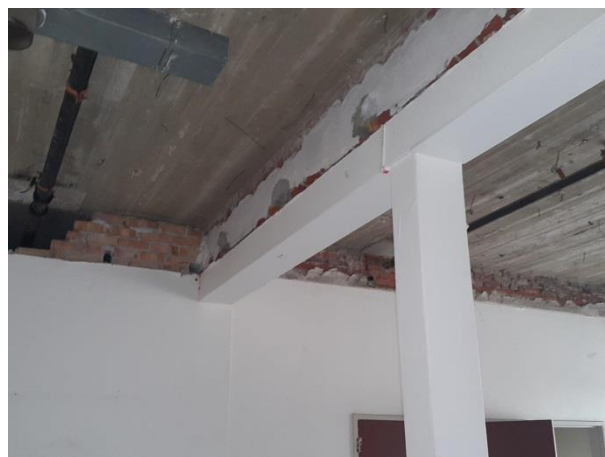
Fotonummer F11 – F12

| <b>Toelichting / advies</b> | Na analyse blijkt dit materiaal geen asbest te bevatten. Enkel het monsternamepunt is ingetekend op de plattegrond in bijlage 2. | | |

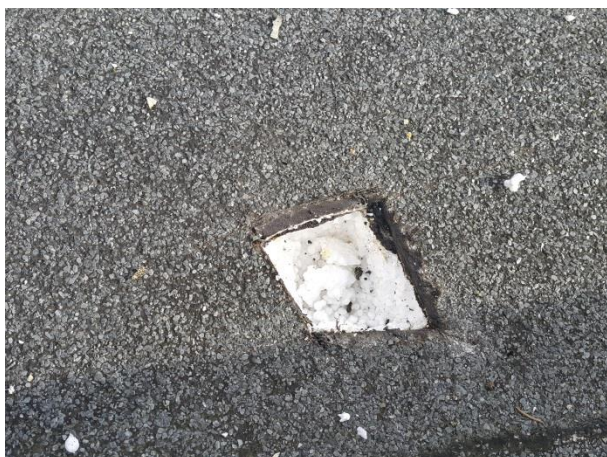
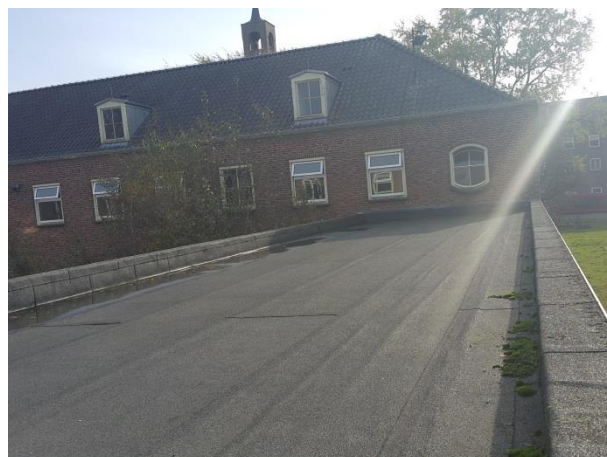
Fotonummer F13 – F14

| <b>Toelichting / advies</b> | Na analyse blijkt dit materiaal geen asbest te bevatten. Enkel de monsternamepunten zijn ingetekend op de plattegrond in bijlage 2. | | |

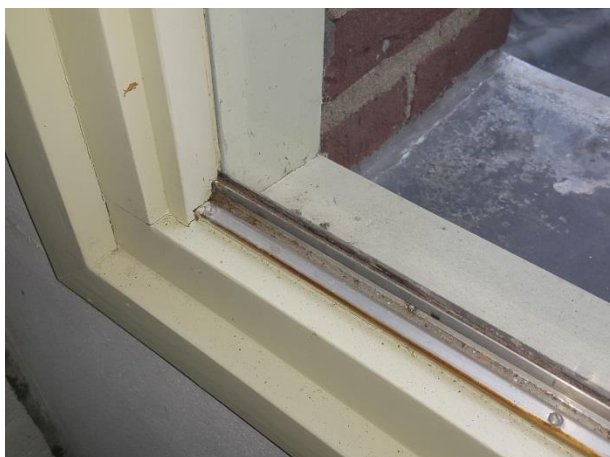
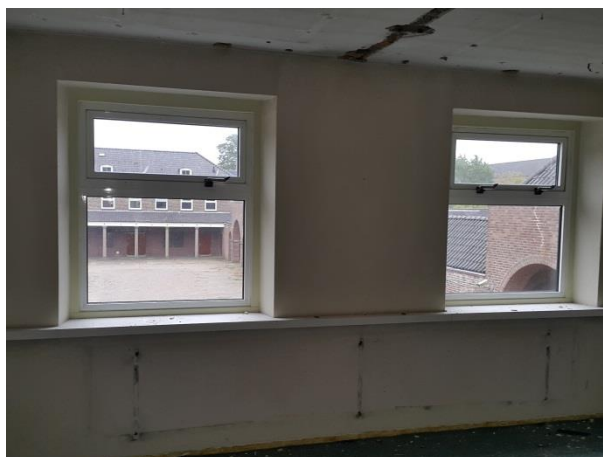
Fotonummer F15 – F16

| <b>Toelichting / advies</b> | Na analyse blijkt dit materiaal geen asbest te bevatten. Enkel de monsternamepunten zijn ingetekend op de plattegrond in bijlage 2. | | |

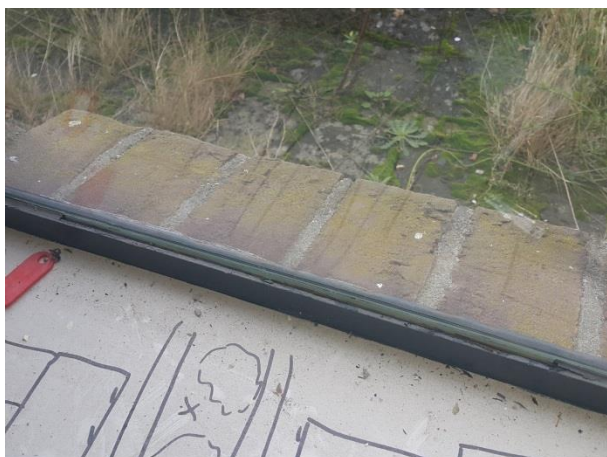
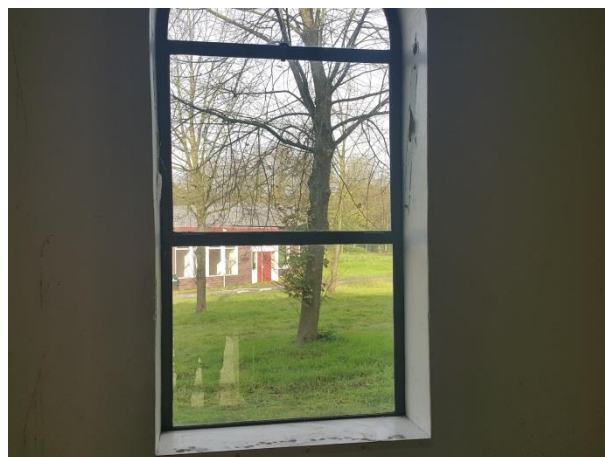
Fotonummer F17 – F18

| <b>Toelichting / advies</b> | Na analyse blijkt dit materiaal geen asbest te bevatten. Enkel de monsternamepunten zijn ingetekend op de plattegrond in bijlage 2. | | |

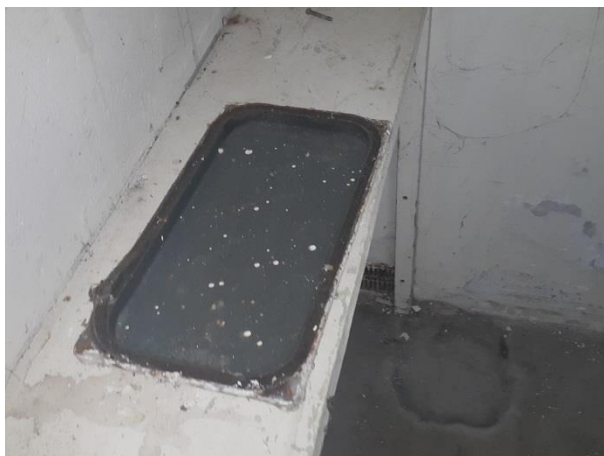
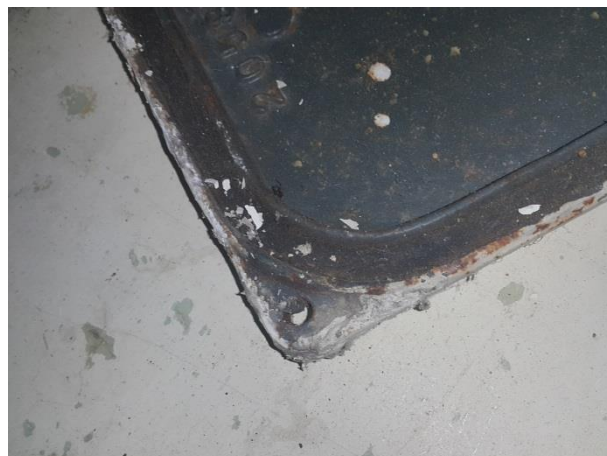
Fotonummer F19 – F20

| <b>Toelichting / advies</b> | Na analyse blijkt dit materiaal geen asbest te bevatten. | | |

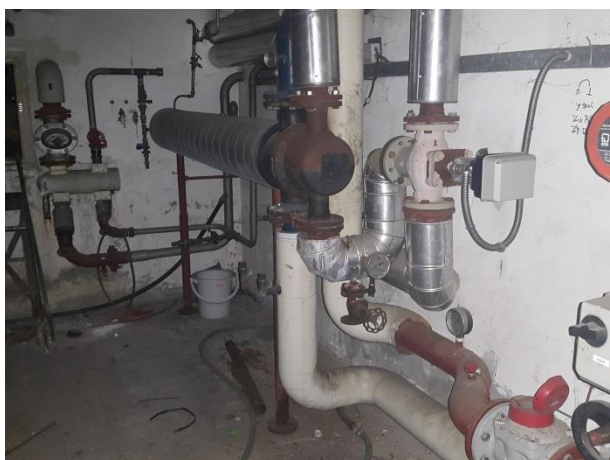
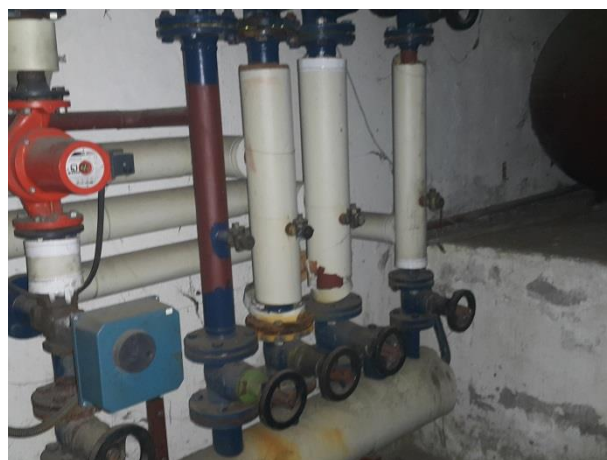
| <b>Toelichting / advies</b> | Indien de flensverbinding overmaats wordt verwijderd is sanering conform risicoklasse 1 mogelijk. Een van de genomen monsters (M13) blijkt asbestvrij, door de diversiteit van de pakkingen tussen de flenzen wordt er geadviseerd om alle pakkingen als asbesthoudend te beschouwen. | | |

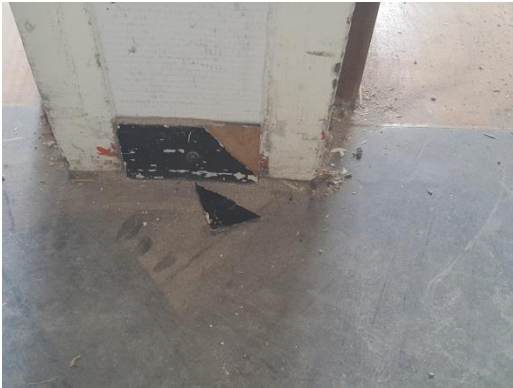
Fb01: Diverse plinten toegepast in het pand zijn niet asbestverdacht.

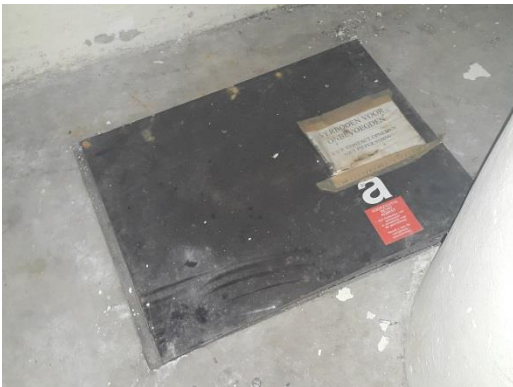
Fb02: In de kruipruimte is een historische verontreiniging aanwezig, de kruipruimte valt buiten de scope van onderhavig onderzoek.

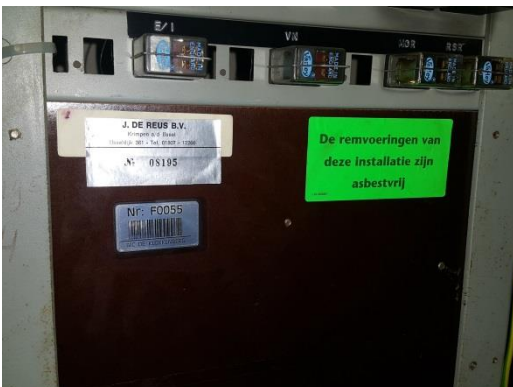
Fb04: Remvoeringen van de liftinstallatie zijn asbestvrij.
